**ТЕХНИЧЕСКОЕ ЗАКЛЮЧЕНИЕ**

по результатам обследования строительных конструкций по объекту:  
**«Модернизация многоквартирного жилого дома № 91 по улице Слободская  
в г. Минске»**  
**ТЗ 172/24**

Заказчик: КУП «Жилищное коммунальное хозяйство № 1 Московского района г. Минска»

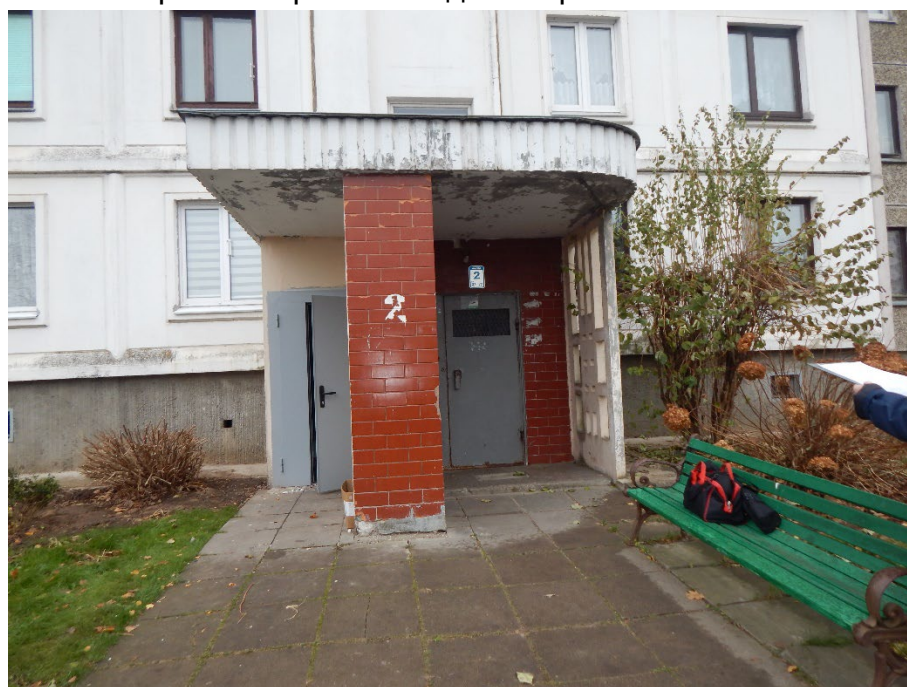
Фото 1 – Общий вид входной группы (подъезд № 2).

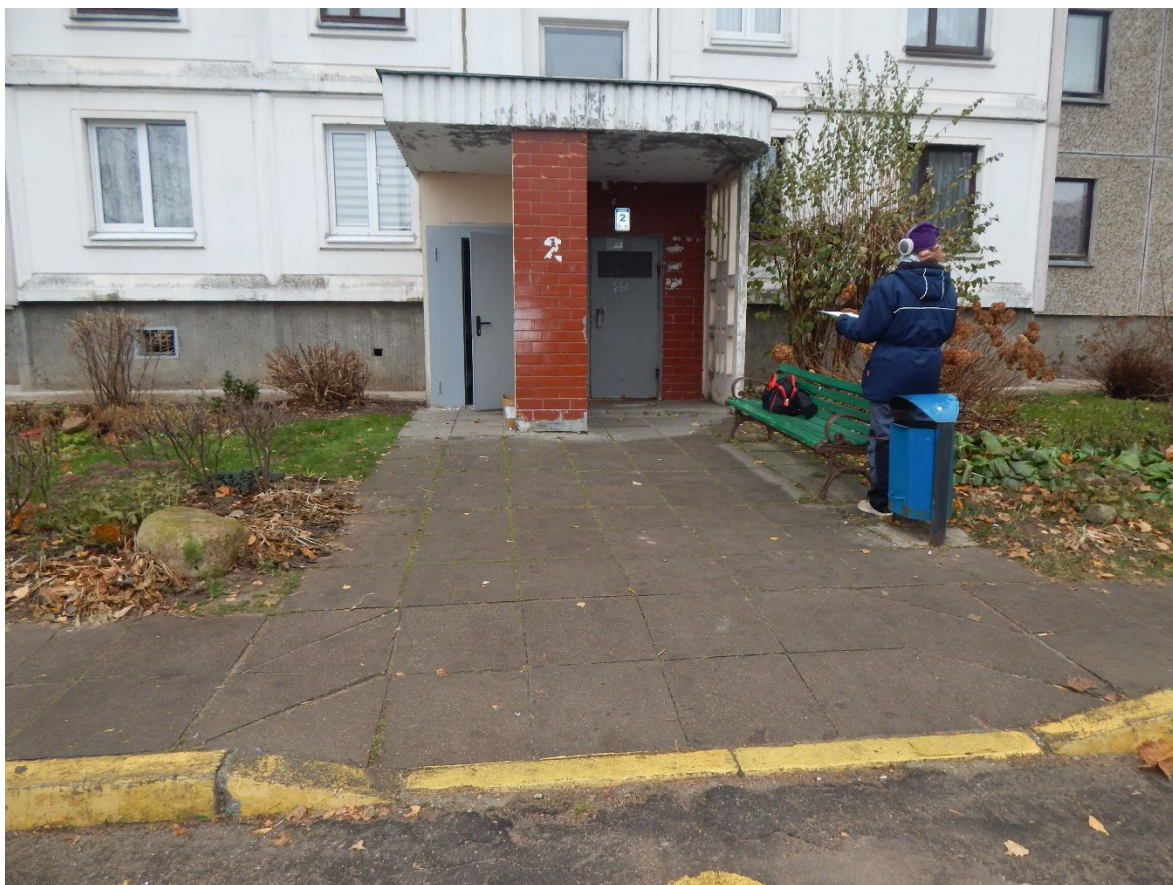
Фото 2– Общий вид входной группы (подъезд № 2).

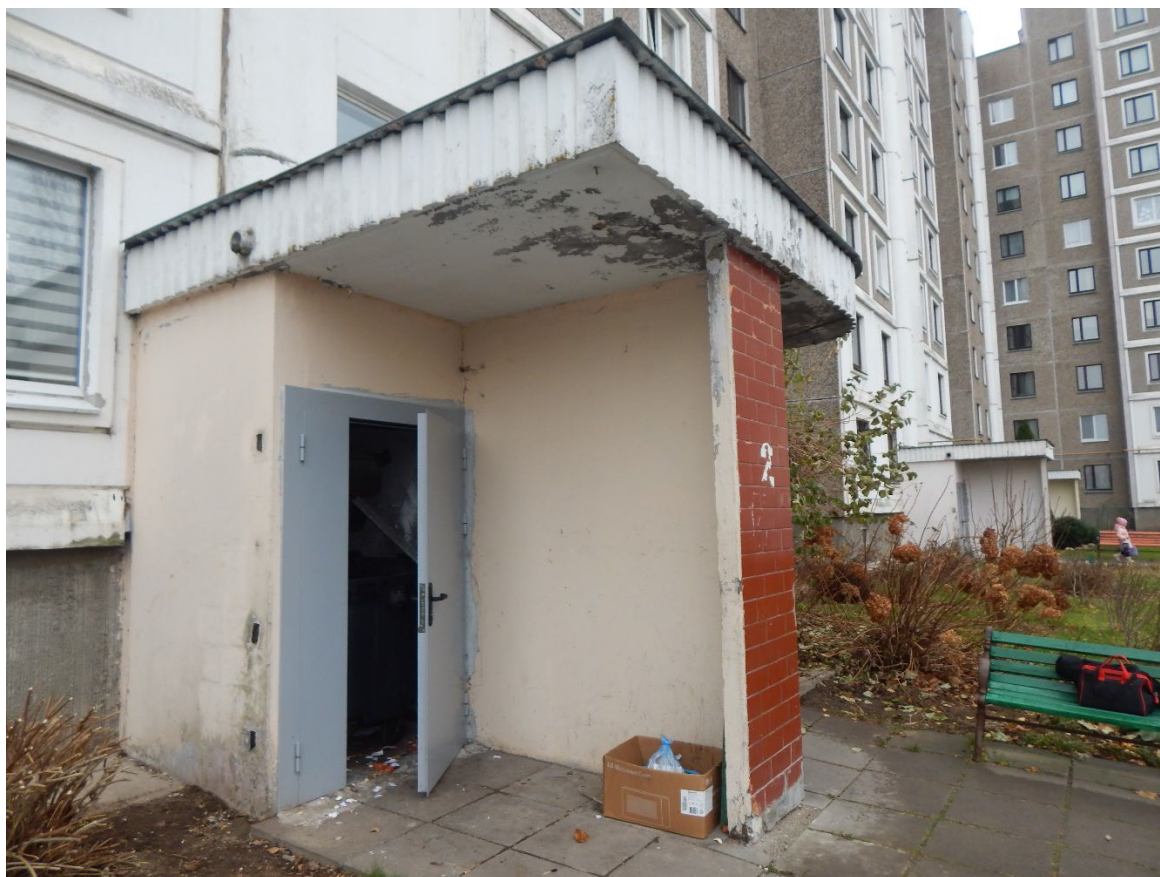
Фото 3 – Общий вид входной группы (подъезд № 2).

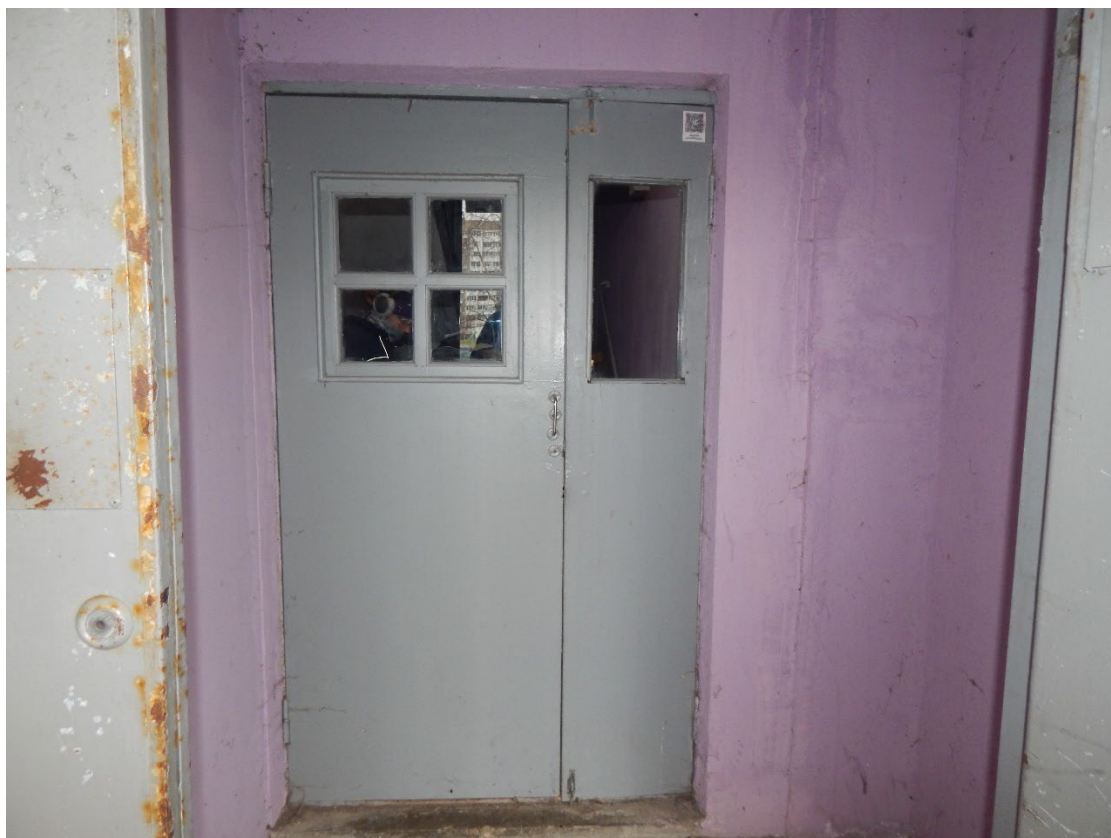
Фото 4 – Общий вид тамбура входной группы (подъезд № 2).

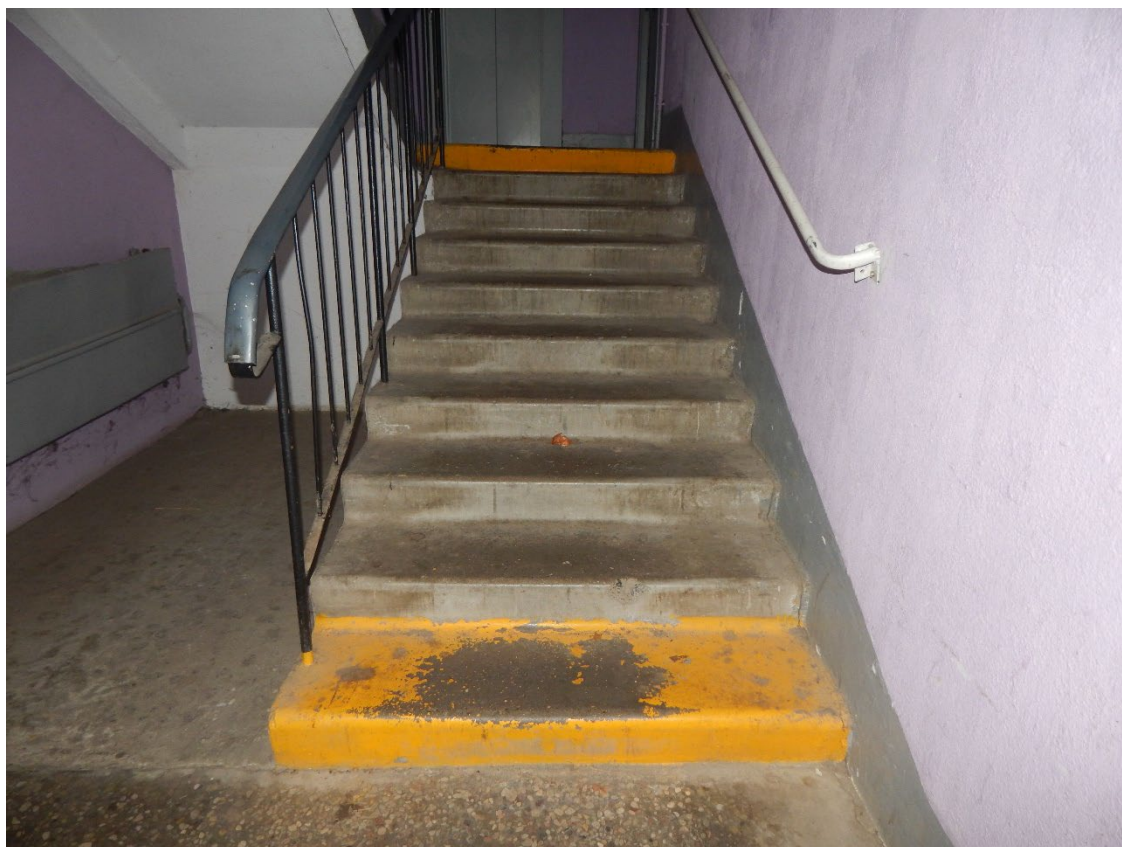
Фото 5 – Общий вид пригласительного марша (подъезд № 2).

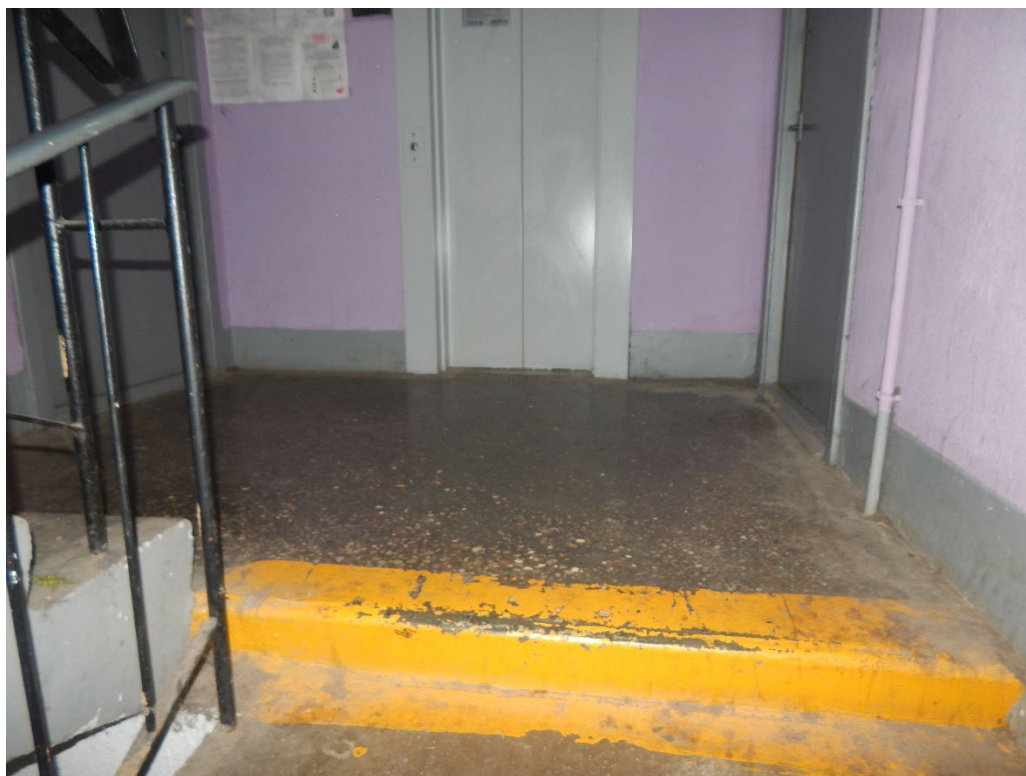
Фото 6 – Общий вид площадки 1-го этажа (подъезд № 2).

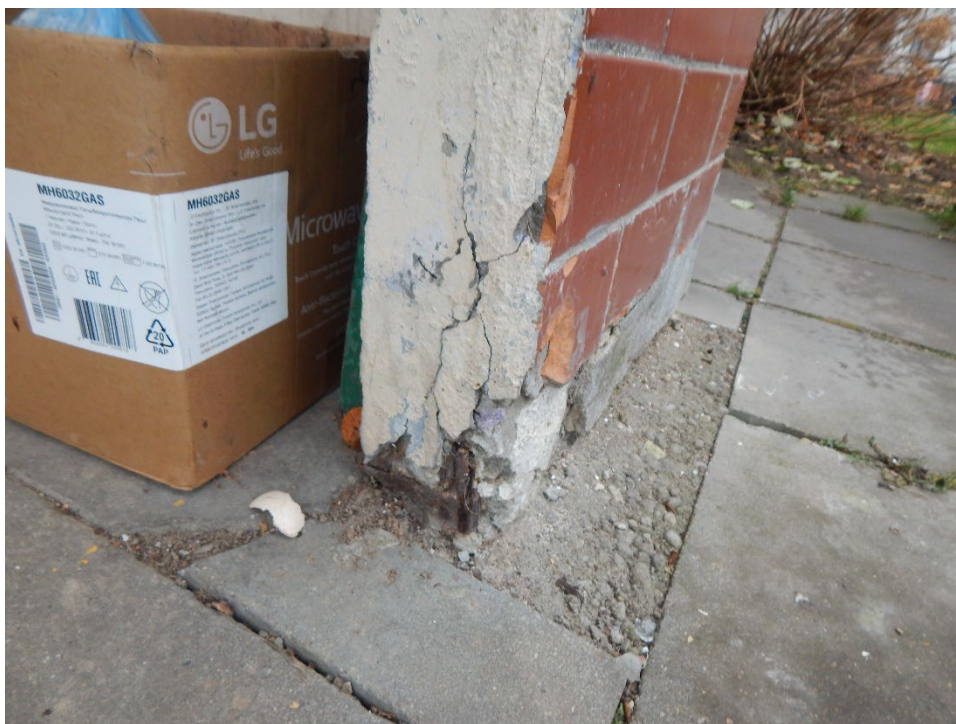
- 1) Дверные блоки Д1, Д2 и Д3 не соответствуют нормам (СН 3.02.12-2020).
- 2) Истертость покрытия на глубину до 10мм площадки крыльца входной группы.
- 3) Разрушение бетонного сечения с оголением и коррозией арматуры, отслоение штукатурного, разрушение облицовочного слоя керамической глазурованной плиткой «кабанчик» подпорных стенок входной группы.
- 4) Следы замкания, отслоение и разрушение окрасочного слоя (побелки) в местах намокания конструкции покрытия входной группы (козырек, парапетные стенки, подпорные стенки, стенки мусорокамеры, декоративные подпорные стенки).

Фото 7 - Разрушение бетонного сечения с оголением и коррозией арматуры, отслоение штукатурного, разрушение облицовочного слоя керамической глазурованной плиткой «кабанчик» подпорных стенок входной группы.

- Очистить поверхность подпорных стенок входной группы от отслоившегося штукатурного слоя. Выполнить мероприятия по восстановлению бетонного сечения подпорных стенок, предварительно очистив арматурные стержни от коррозии.

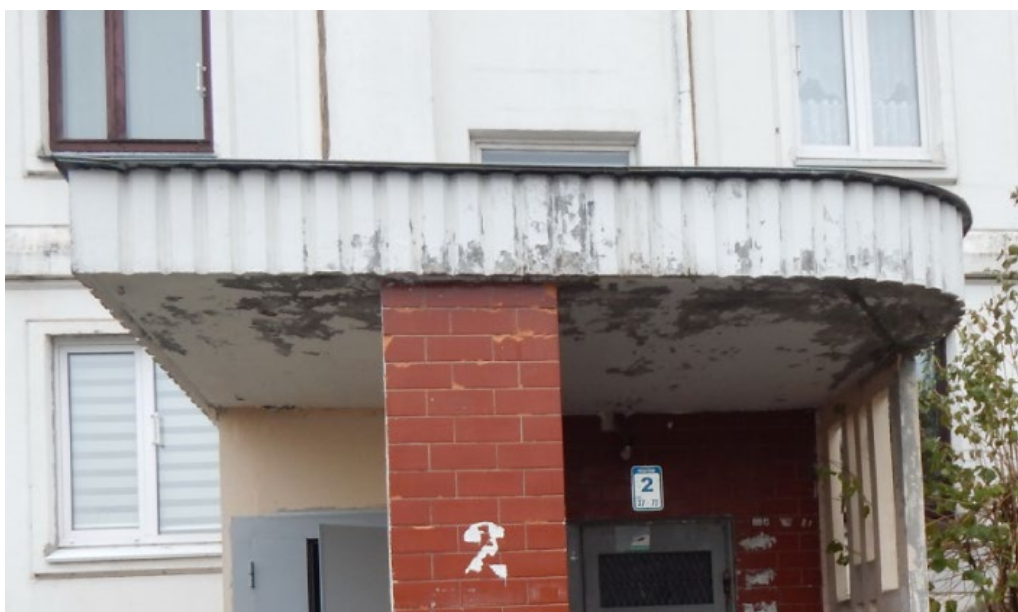
Фото 8 - Следы замокания, отслоение и разрушение окрасочного слоя (побелки) в местах намокания конструкции покрытия входной группы.

- Очистить механически места, где выявлены следы намокания. Очищенные поверхности просушить и пропитать противогрибковыми препаратами. Выполнить восстановление отделочного слоя стенок и покрытия входных групп. Для устранения причин образования следов влажных пятен и разрушения отделочного слоя, выполнить ремонт кровельного покрытия входных групп.
