**ЗАКЛЮЧЕНИЕ**

**по результатам обследования технического состояния строительных**

**«Модернизация многоквартирного жилого дома № 57**

**(в части устройства безбарьерной среды при входе в подъезд № 2)**

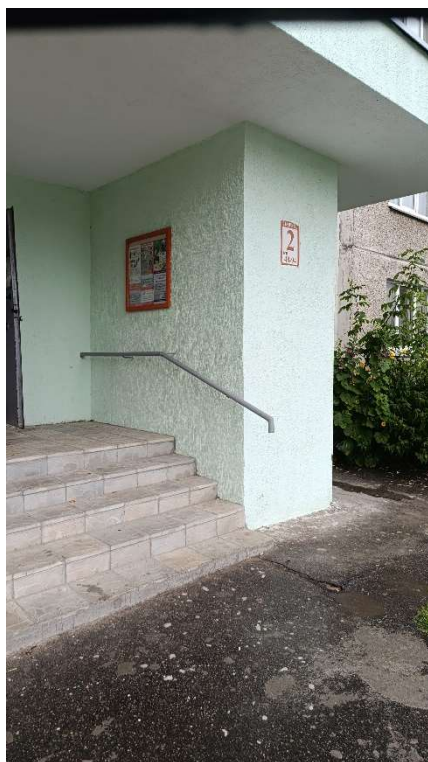
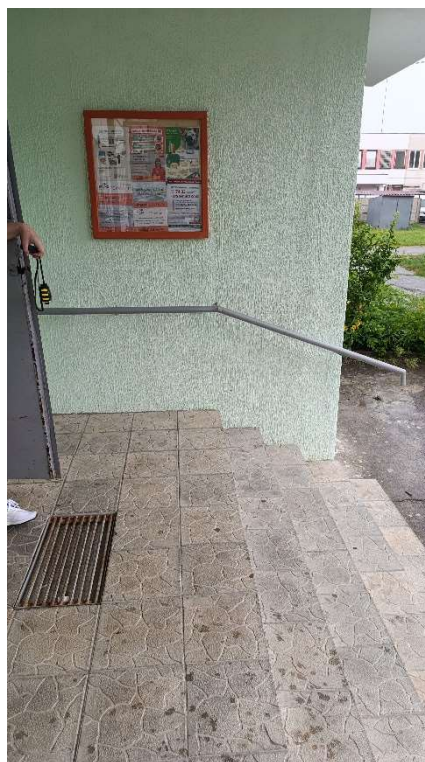
- Сколы и шелушение на краске.
- Дефектов и повреждений, влияющих на несущую способность стеновых панелей не выявлено.

4.1.3 Стены крыльца относятся к 1 степени ответственности и по совокупности выявленных дефектов могут быть отнесены ко II – работоспособной (удовлетворительной) категории технического состояния.

Рис. 3. Стеновые панели

Рис. 4. Стеновые панели

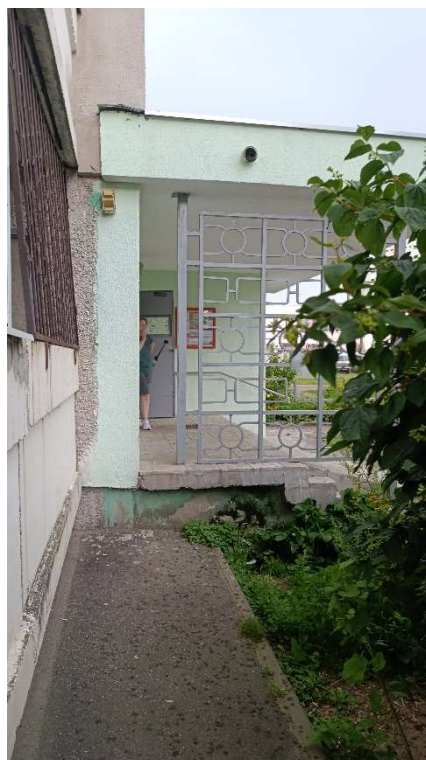
- Шелушение краски с поверхности плиты.

4.2.5 Козырек крыльца относится к 1 степени ответственности и по совокупности выявленных дефектов может быть отнесен ко II – работоспособной (удовлетворительной) категории технического состояния.

Рис. 5. Водосточный лоток на боковой стороне козырька

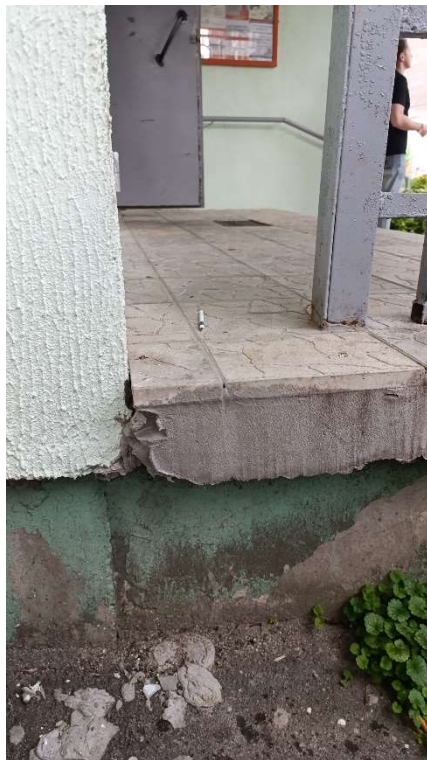
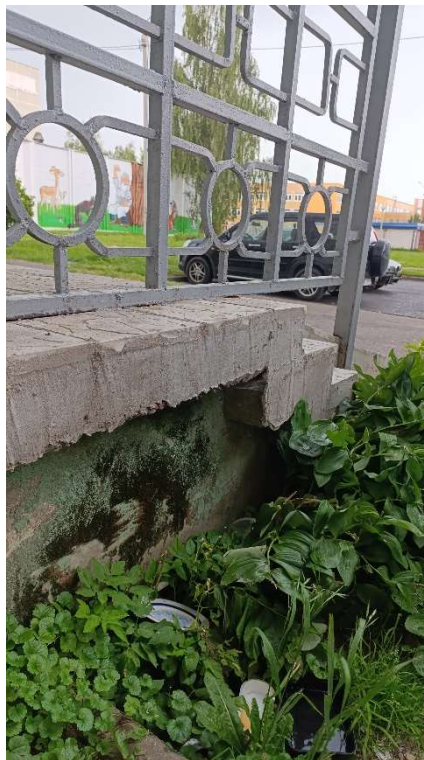
4.3.3 В ходе обследования дефекты и повреждения, влияющие на несущую способность стенок не выявлены.

4.3.4 Опорные стенки крыльца относятся к 1 степени ответственности и по совокупности выявленных дефектов могут быть отнесены ко II – работоспособной (удовлетворительной) категории технического состояния.

Рис. 6. Опорная стенка с левой стороны крыльца.

Рис. 7. Опорная стенка с левой стороны крыльца

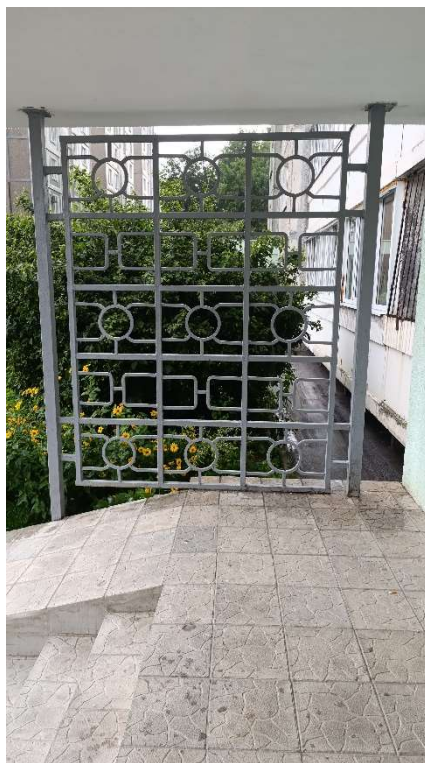
4.4.2 В ходе обследования дефекты и повреждения площадки, влияющие на несущую способность площадки не выявлены.

4.4.3 Лестничная площадка крыльца относится к 1 степени ответственности и по совокупности выявленных дефектов может быть отнесена ко II – работоспособной (удовлетворительной) категории технического состояния.

Рис. 8. Площадка крыльца

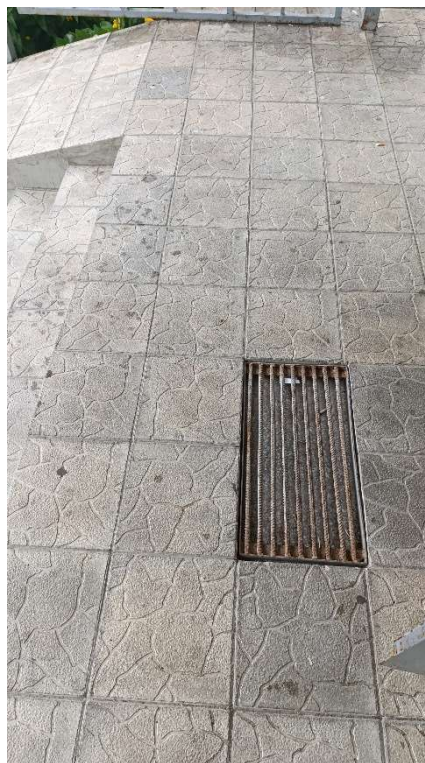
Рис. 9. Решетка для вытирания обуви

5.2.4 Установить решетку для вытирания ног в соответствии с действующими ТНПА.

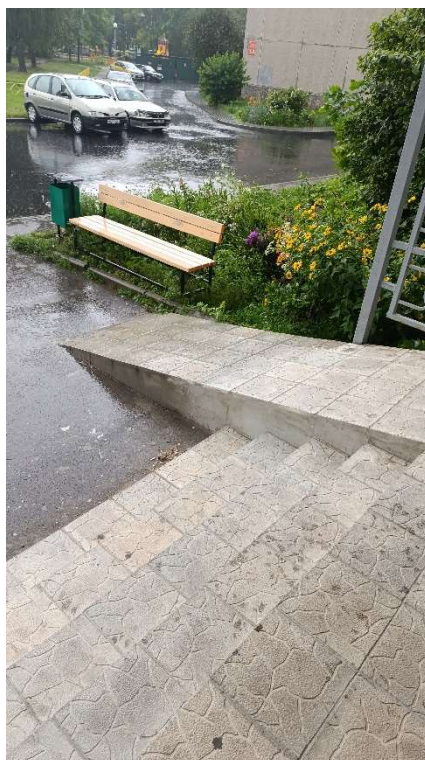
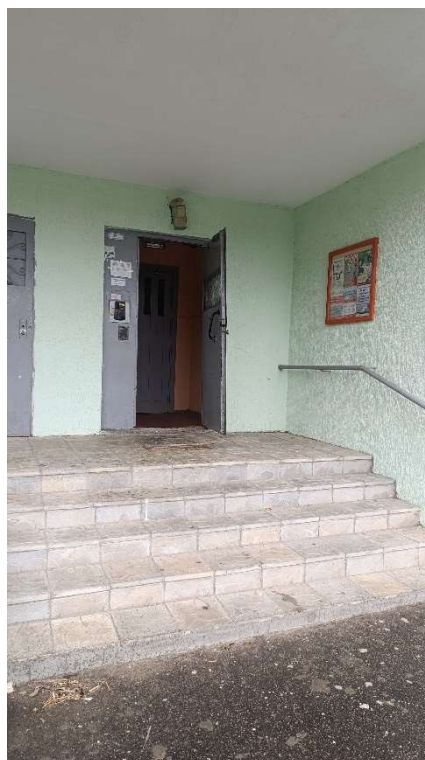
4.5.5 В ходе обследования дефекты и повреждения, влияющие на несущую способность марша, не выявлены.

4.5.6 Лестничный марш крыльца относится к 1 степени ответственности и по совокупности выявленных дефектов может быть отнесен ко II – работоспособной (удовлетворительной) категории технического состояния.

Рис. 10. Пандус крыльца

Рис. 11. Ступени марша

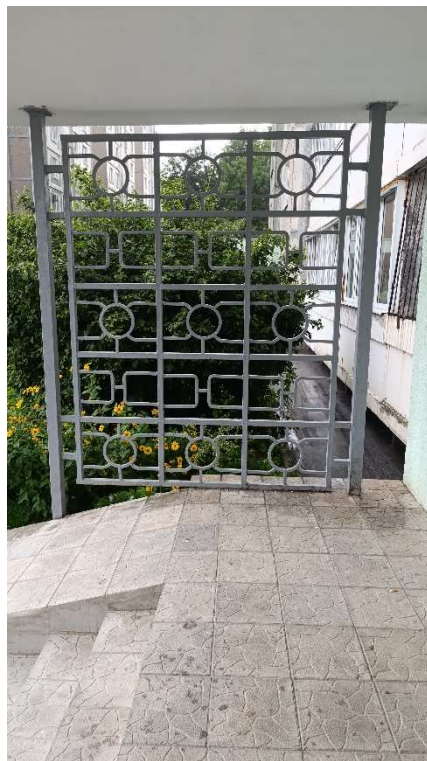
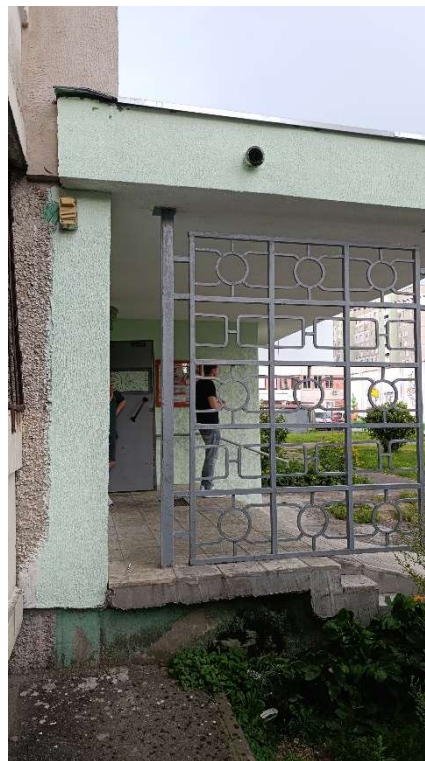
- поверхностная коррозия стальных элементов решетки.

4.6.4 Стойки решетки относятся к 1 степени, заполнение – ко 2 степени ответственности и по совокупности выявленных дефектов могут быть отнесены ко II – работоспособной (удовлетворительной) категории технического состояния.

Рис. 12. Общий вид декоративной решетки

Рис. 13. Общий вид декоративной решетки

5.2.3 При устройстве подъемной платформы допускается выполнить демонтаж части стального декоративного ограждения, не затрагивая несущих стоек.

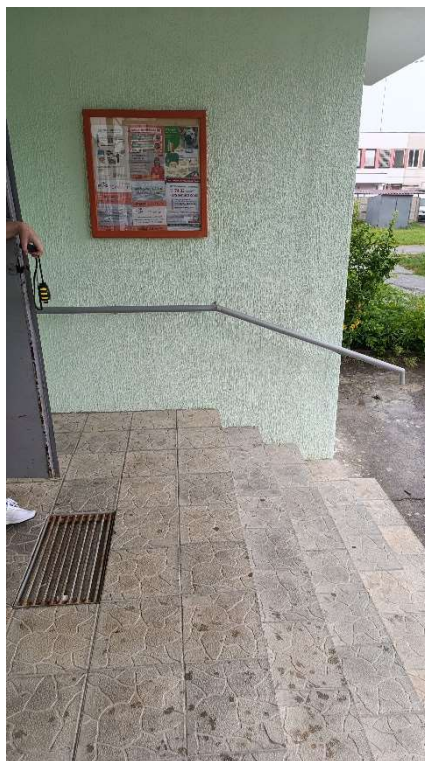
- Следы поверхностной коррозии.
- Поручень шатается
- Размеры поручня не соответствуют ТНПА

4.7.3 Перила относятся ко 2 степени ответственности и по совокупности выявленных дефектов могут быть отнесены к IV – неработоспособной (неудовлетворительной) категории технического состояния.

Рис. 14. Поручень вдоль правой стороны марша крыльца

5.2.5 Выполнить поручень согласно действующих ТНПА.

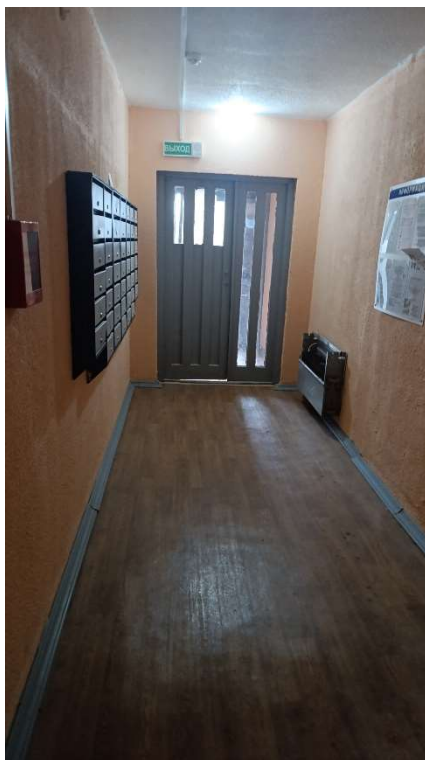
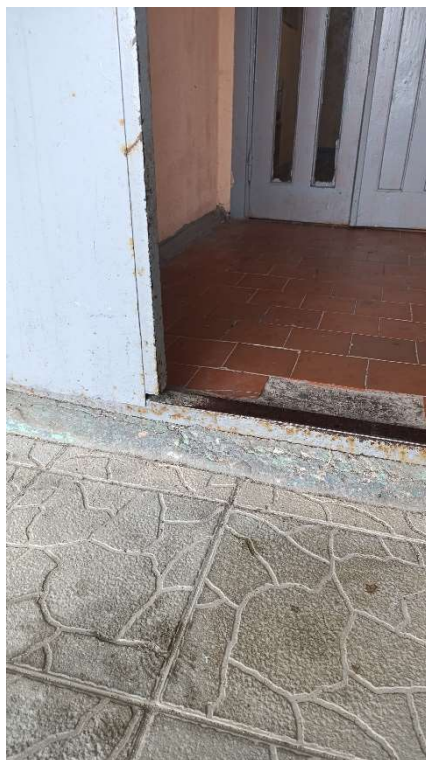
– Отсутствуют отдельные плитки в тамбуре, места выровнены цементно-песчаным раствором.

- Пол тамбура к III – ограниченно работоспособной (не вполне удовлетворительной) категории технического состояния;
- Пол лифтового холла и коридора ко II – работоспособной (удовлетворительной) категории технического состояния;
- Отделка стен тамбура и лифтового холла ко II – работоспособной (удовлетворительной) категории технического состояния.

Рис. 15. Пол лифтового холла

Рис. 16. Пол тамбура и коридора

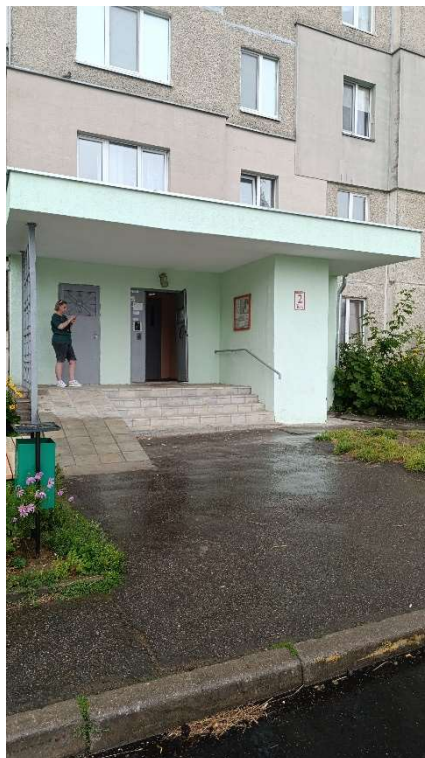
- Просадки основания до 30мм;
- Трещины.

4.9.3 Благоустройство относится ко 2 степени ответственности и по совокупности выявленных дефектов может быть отнесено к III – ограниченно работоспособной (не вполне удовлетворительной) категории технического состояния.

Рис. 17. Тротуар перед крыльцом
