**ОБЩЕСТВО С ОГРАНИЧЕННОЙ ОТВЕТСТВЕННОСТЬЮ  
«КОМПЛЕКСЭНЕРГОПРОЕКТ»**

Номер объекта: **231.06/09.24**

**ТЕХНИЧЕСКОЕ ЗАКЛЮЧЕНИЕ**

по результатам обследования строительных конструкций **тепловых камер**  
ТК 77601, ТК 77602, ТК 77603, ТК 77604, ТК 77605, ТК 77606, ТК 77607,  
ТК 77608, ТК 77609, ТК 77610, ТК 77611, ТК 776/0101, ТК 776/0102,  
ТК 776/0103, ТК 776/0201, ТК 776/0301, ТК 776/0606, ТК 776/0607, ТК 776/0403

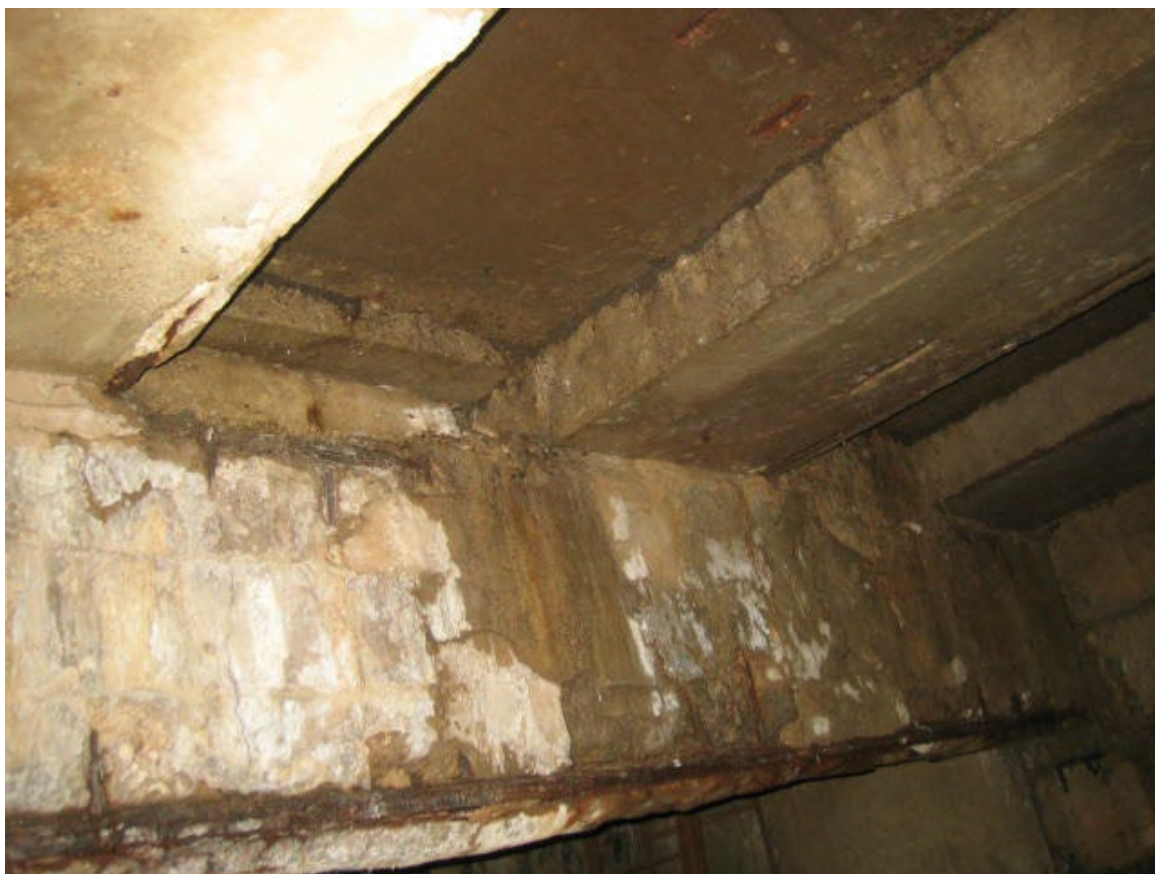
Фото 1— Разрушение бетона балки покрытия, коррозия арматуры (TK77601)

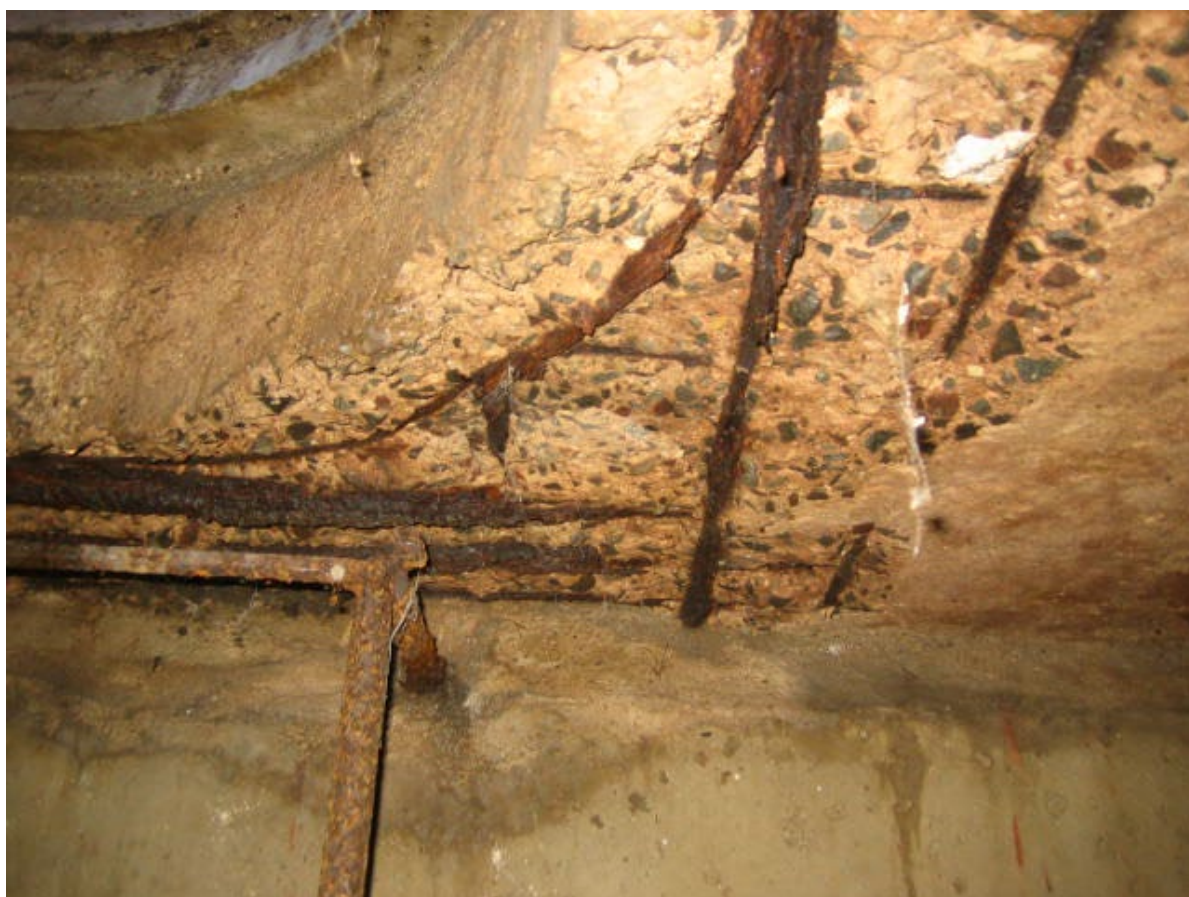
Фото 2— Разрушение бетона плиты покрытия, коррозия арматуры (TK77601)

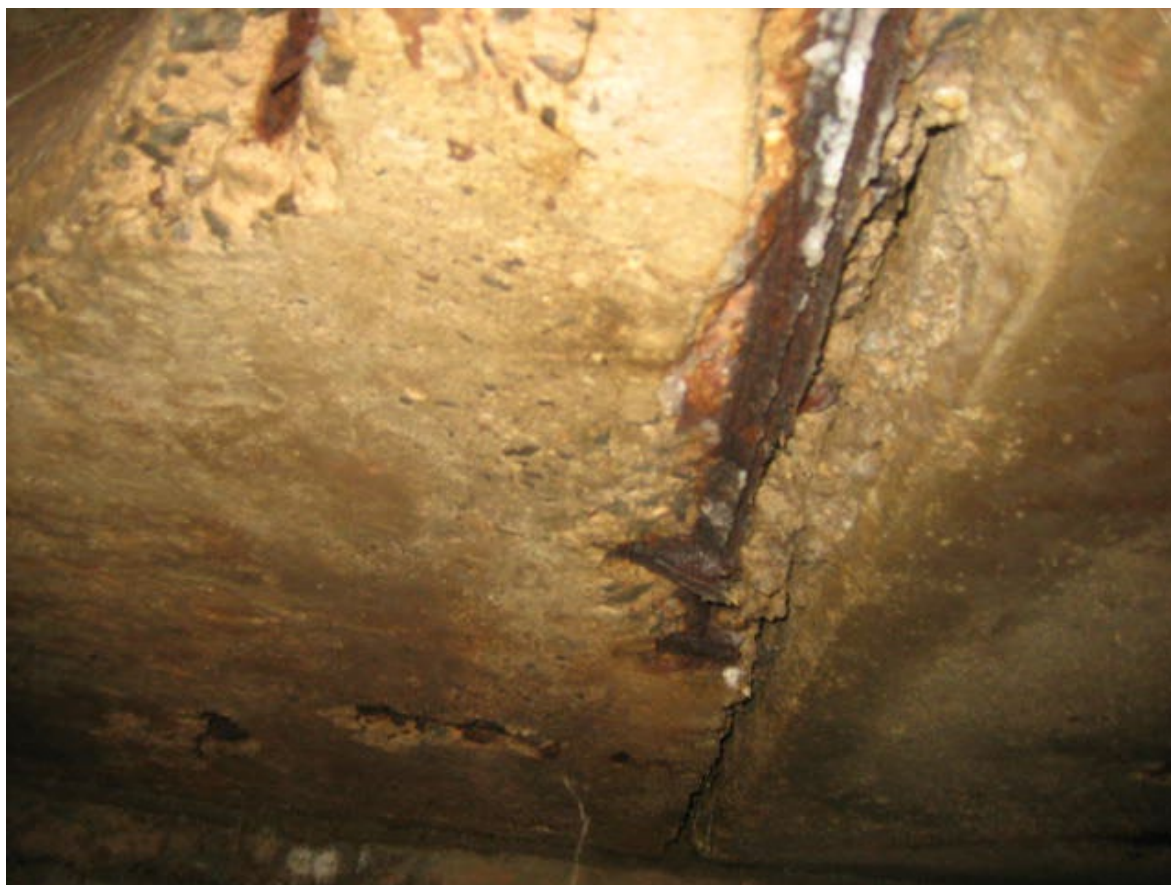
Фото 3— Разрушение бетона плиты покрытия, коррозия арматуры (TK77601)

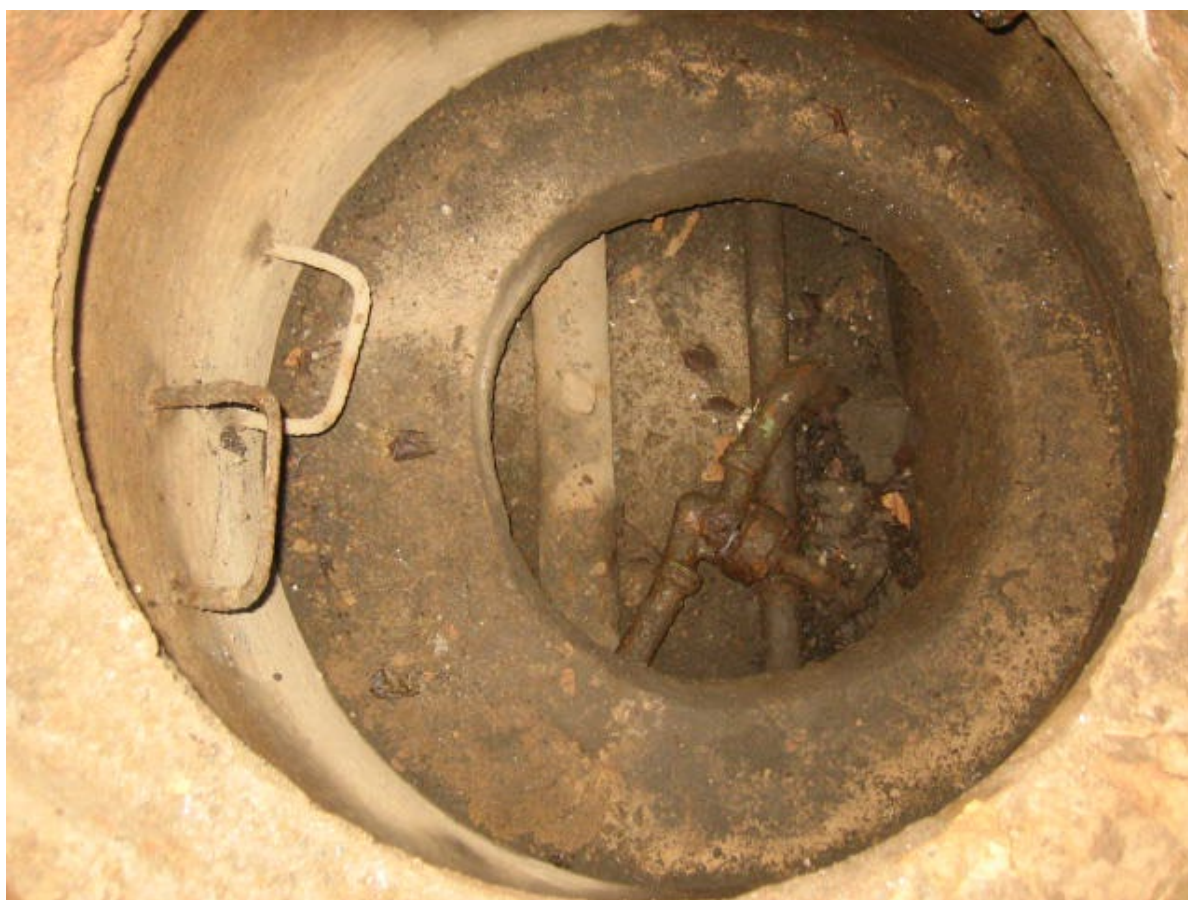
Фото 4— Общий вид смотрового канала (TK77602)

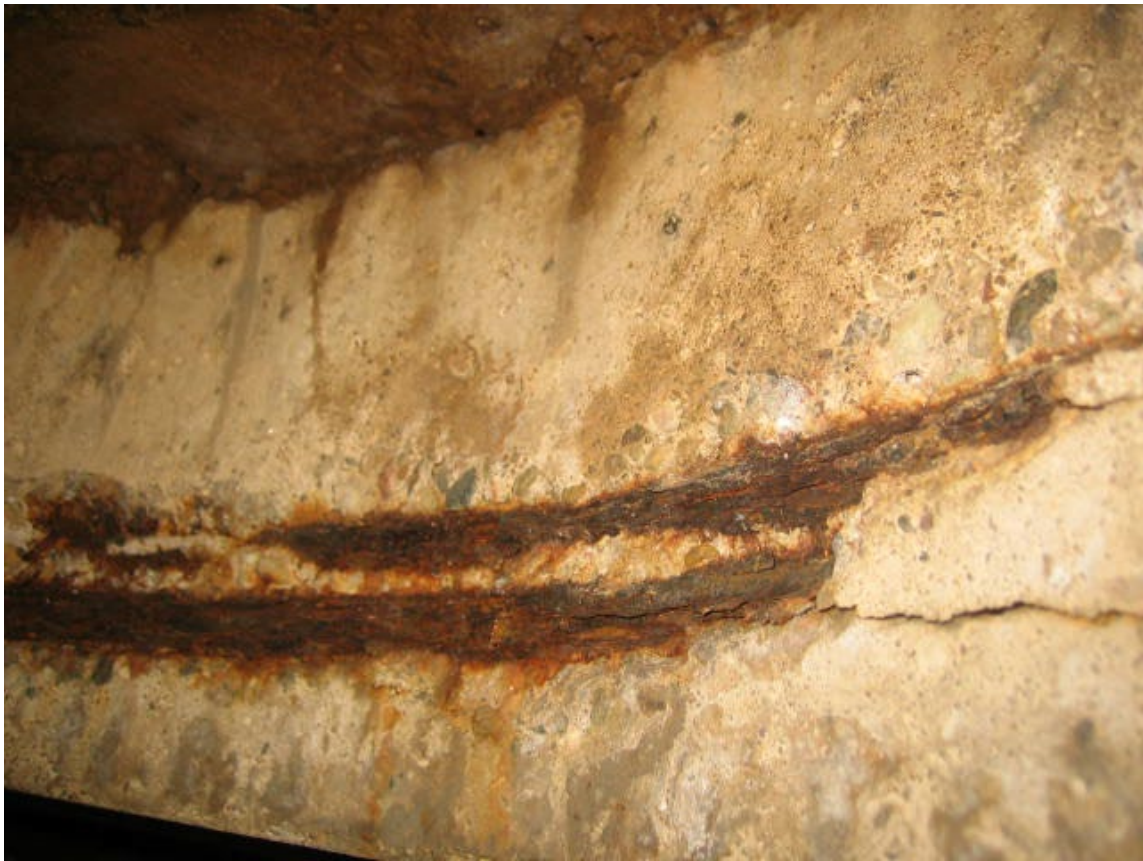
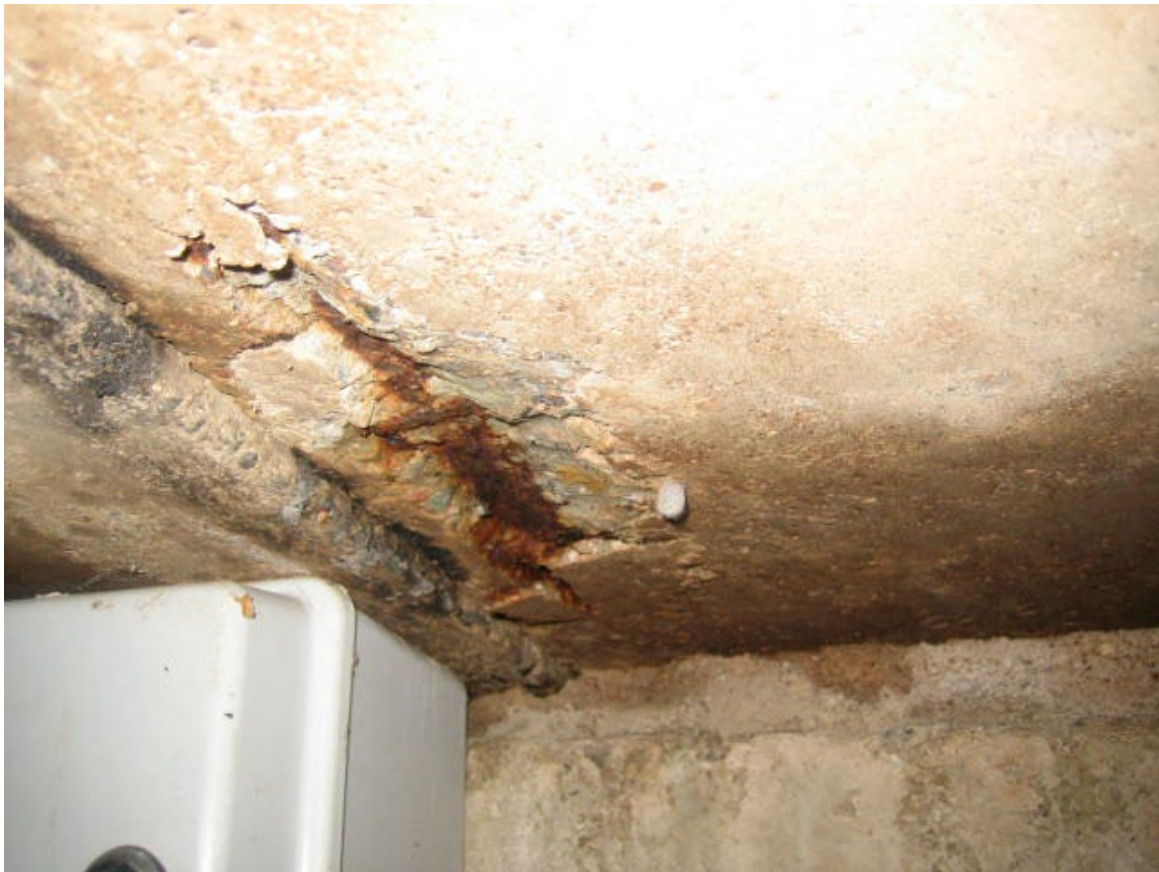
Фото 5, 6— Разрушение бетона плит покрытия, коррозия арматуры (ТК77603)

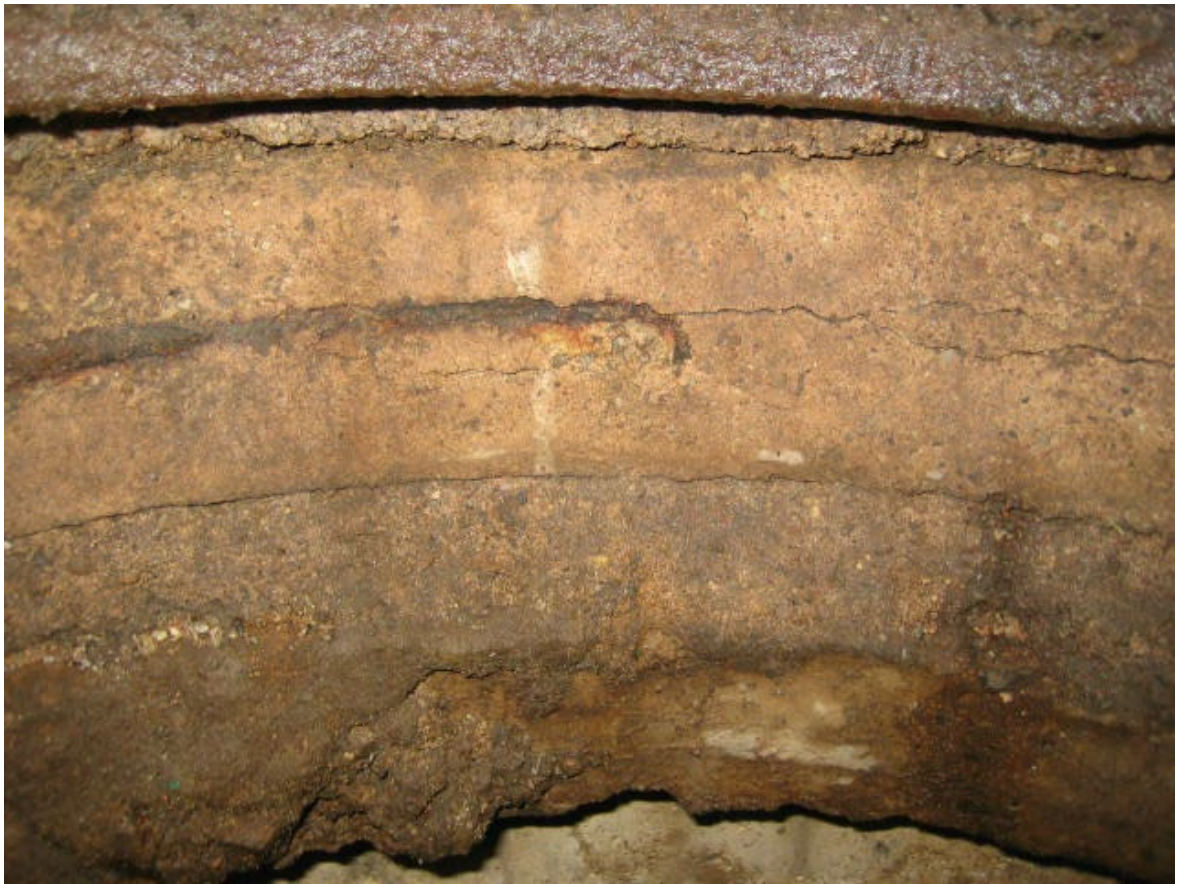
Фото 7— Разрушение защитного слоя бетона сборного ж.б. элемента колодца, трещина по бетону в зоне арматуры, коррозия арматуры (ТК77603)

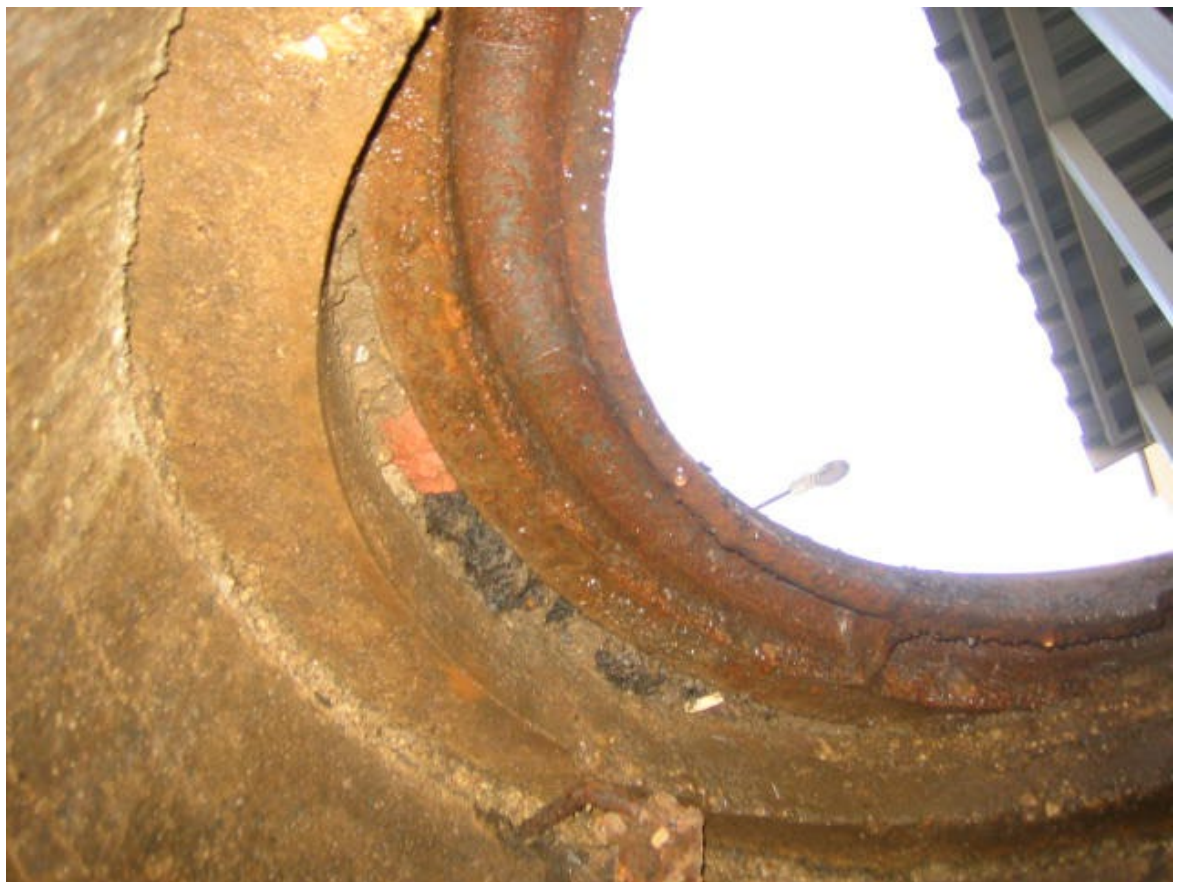
Фото 8— Смещение горловины люка (ТК77604)

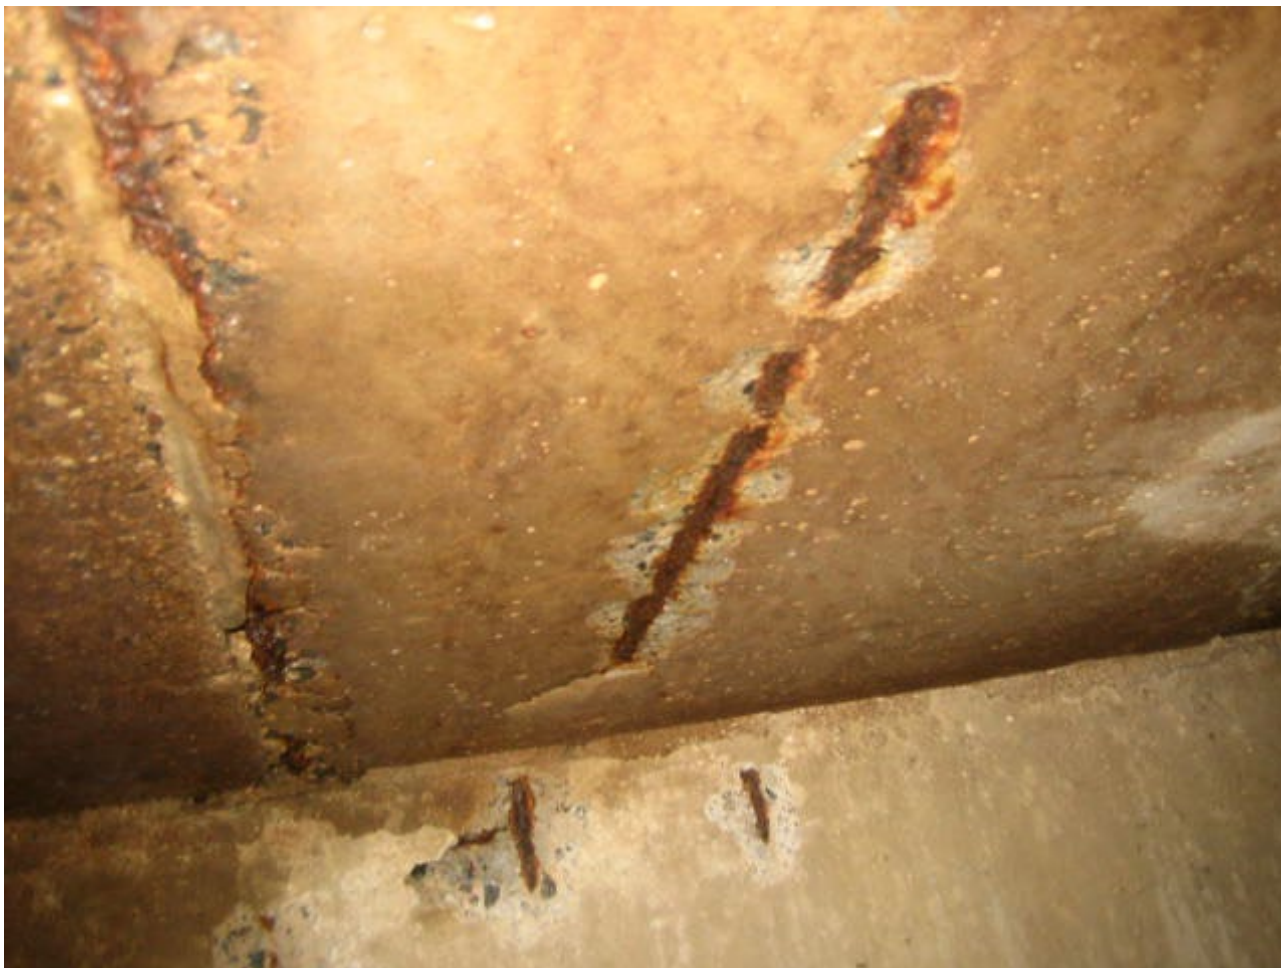
Фото 9— Разрушение защитного слоя бетона плиты покрытия, коррозия арматуры  
(ТК77604)

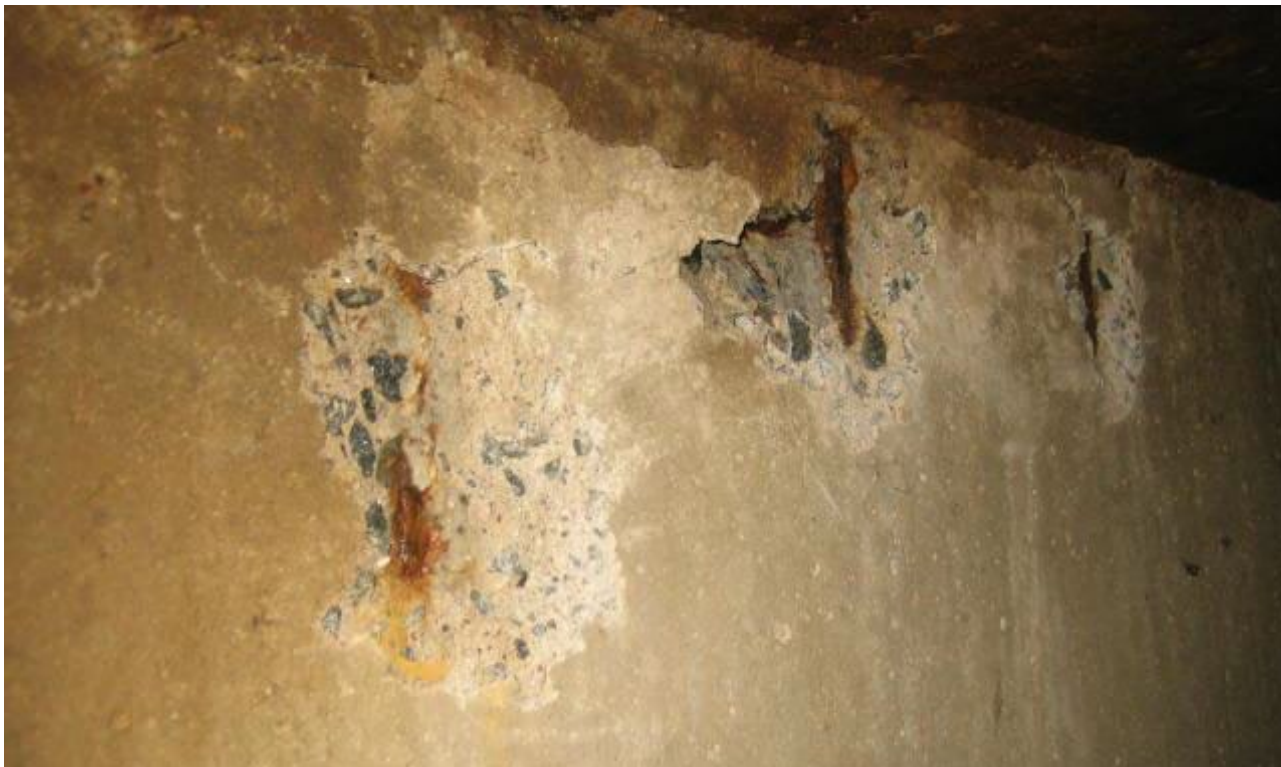
Фото 10— Разрушение защитного слоя бетона балки покрытия, коррозия арматуры  
(ТК77604)

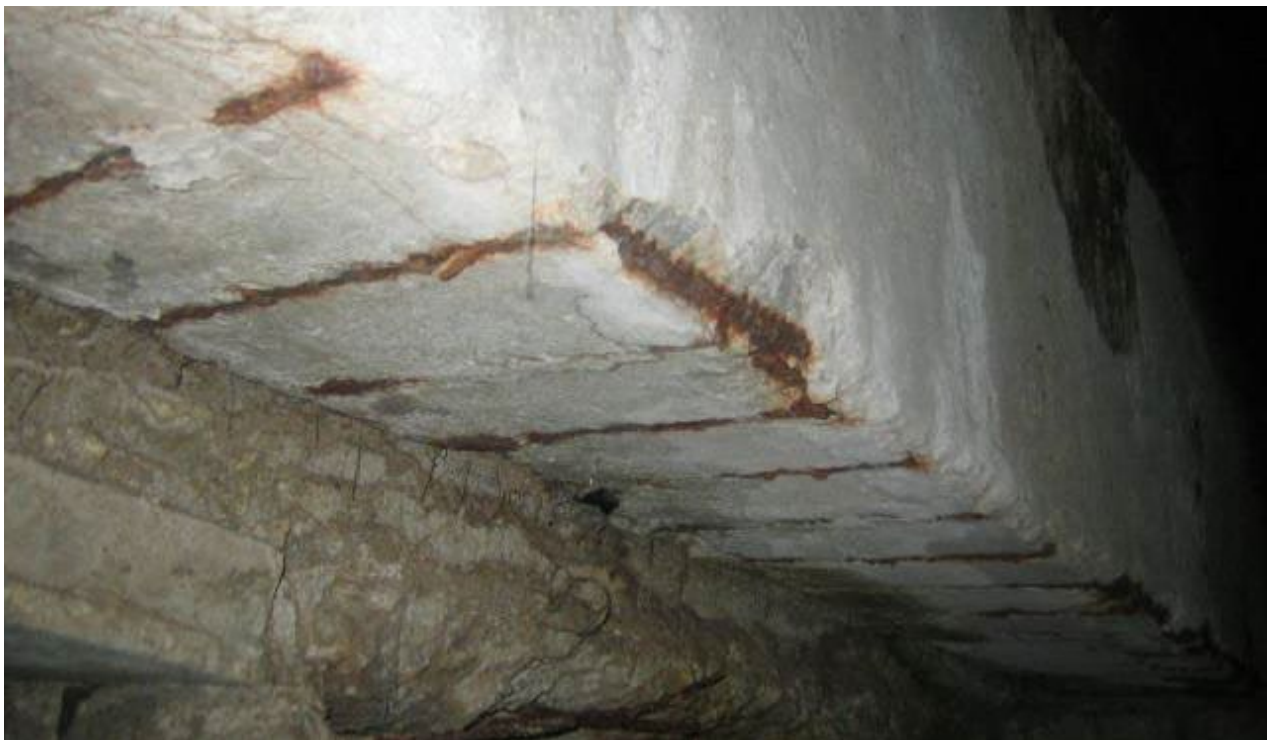
Фото 11— Разрушение защитного слоя, коррозия арматуры балки, установленной над проемом (ТК77605)

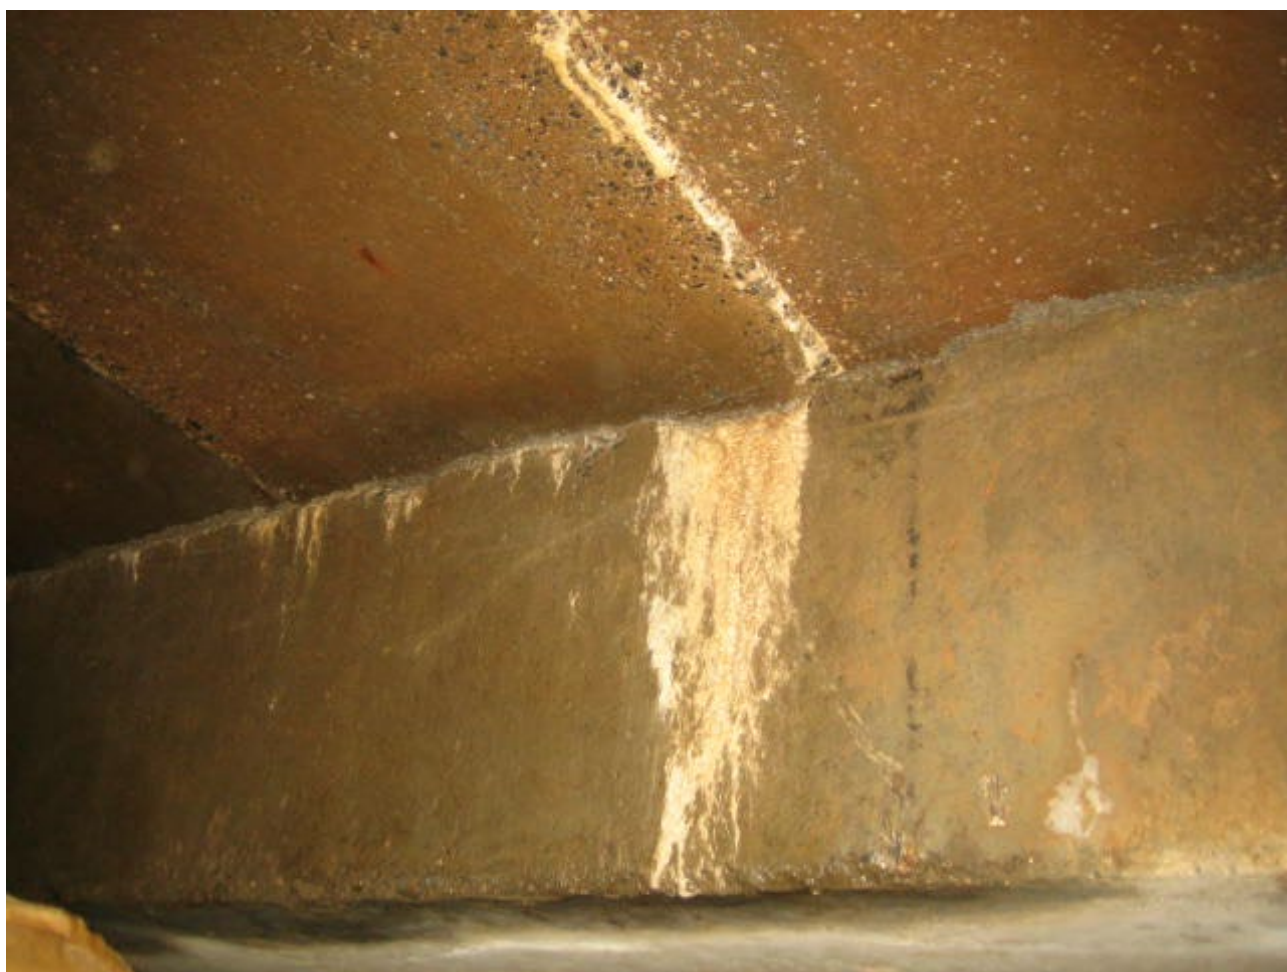
Фото 12— Высолы в шве между плитами, на поверхности балки покрытия, (ТК77606)

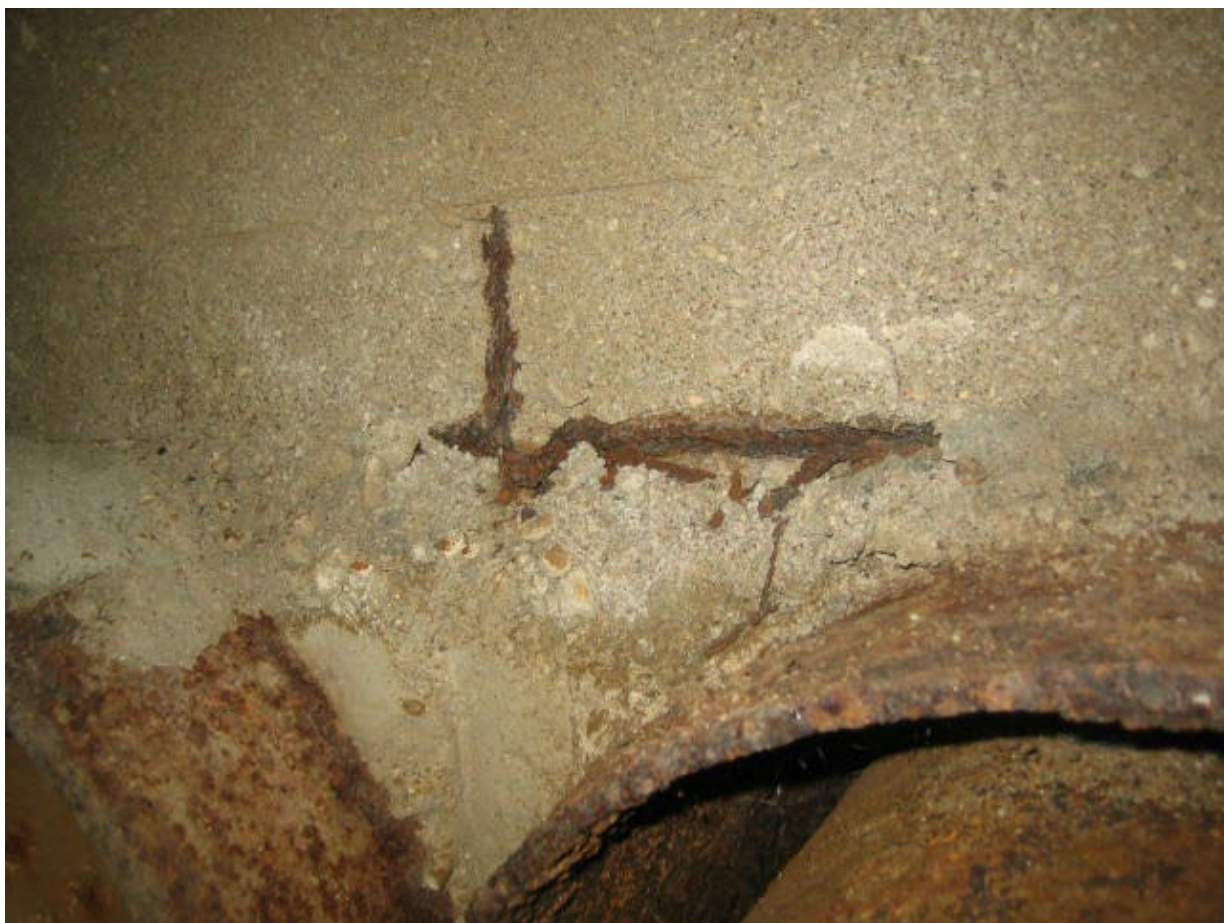
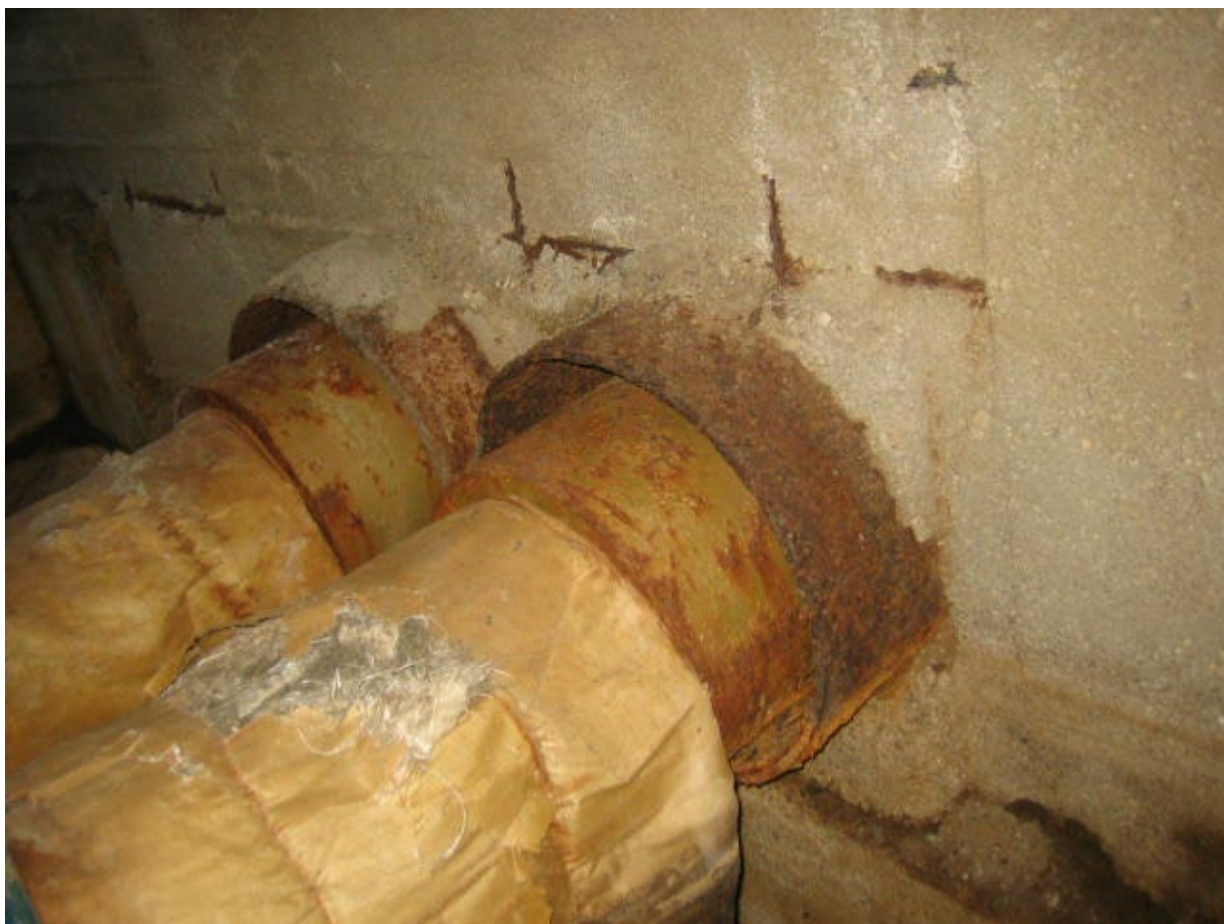
Фото 13, 14— Разрушение защитного слоя, коррозия арматуры балки, установленной над проемом (ТК77606)

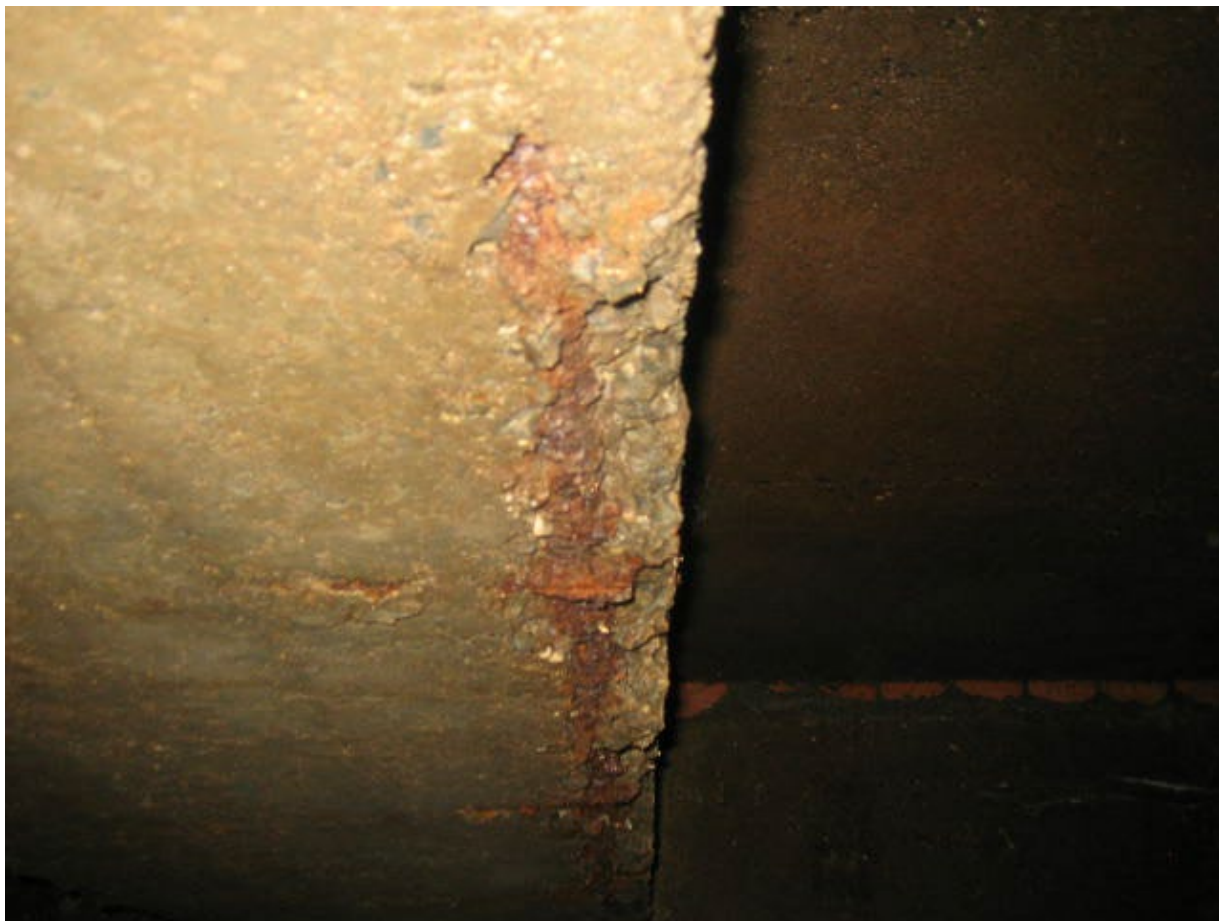
Фото 15— Разрушение защитного слоя, коррозия арматуры балки покрытия  
(ТК77606)

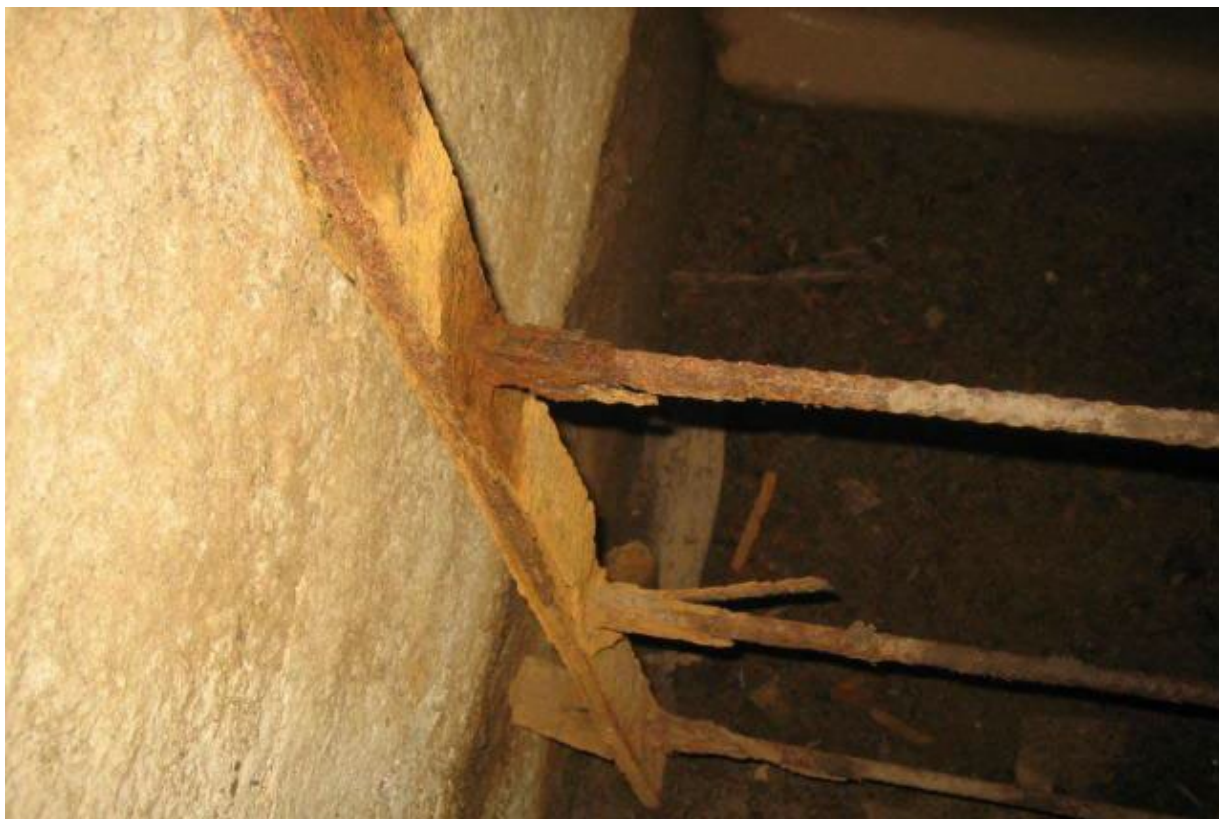
Фото 16— Сквозная коррозия металлической лестницы (ТК77606)

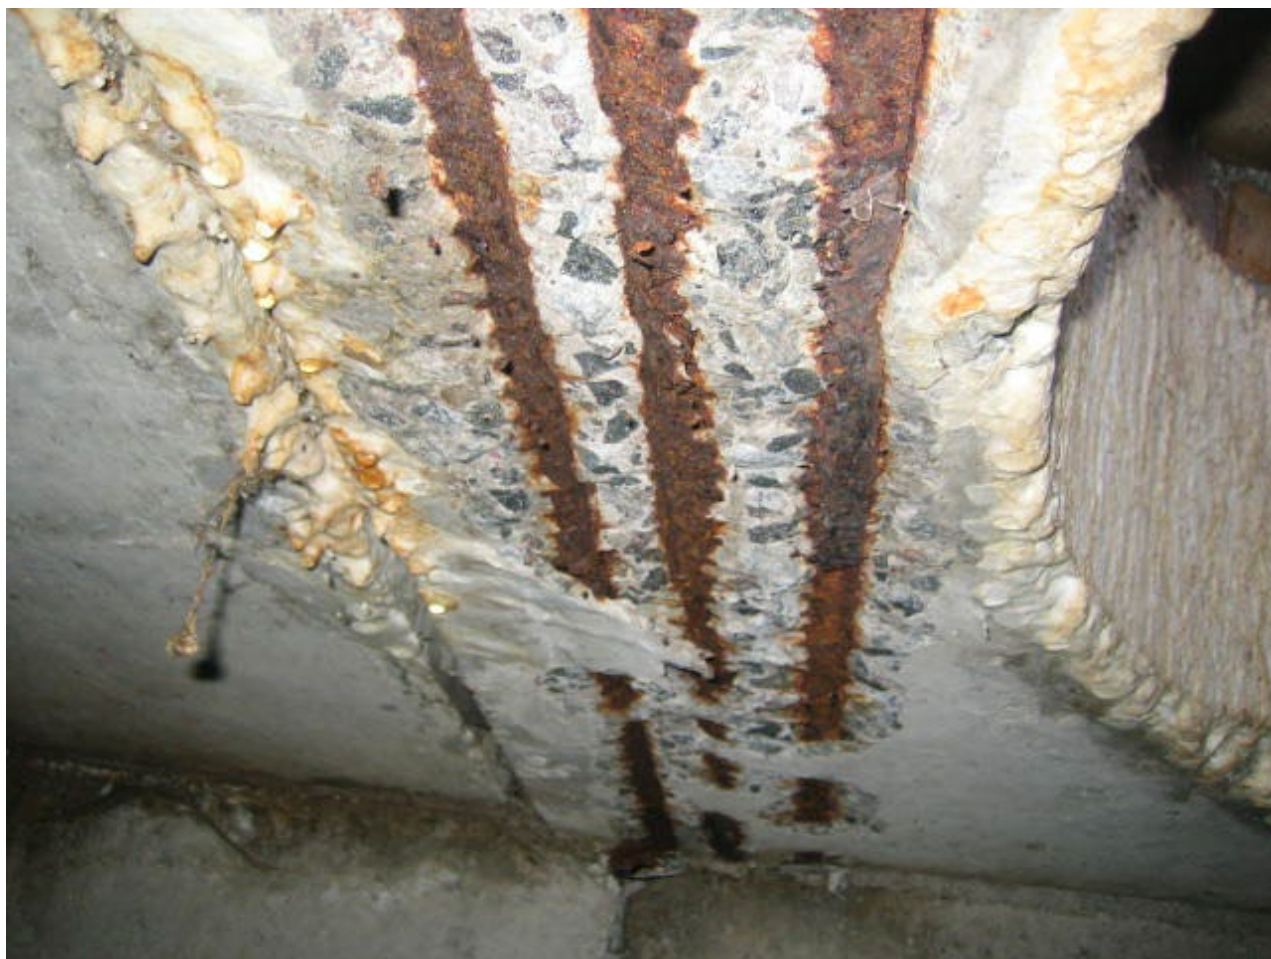
Фото 19— Разрушение бетона, коррозия арматуры плиты покрытия (ТК77609)

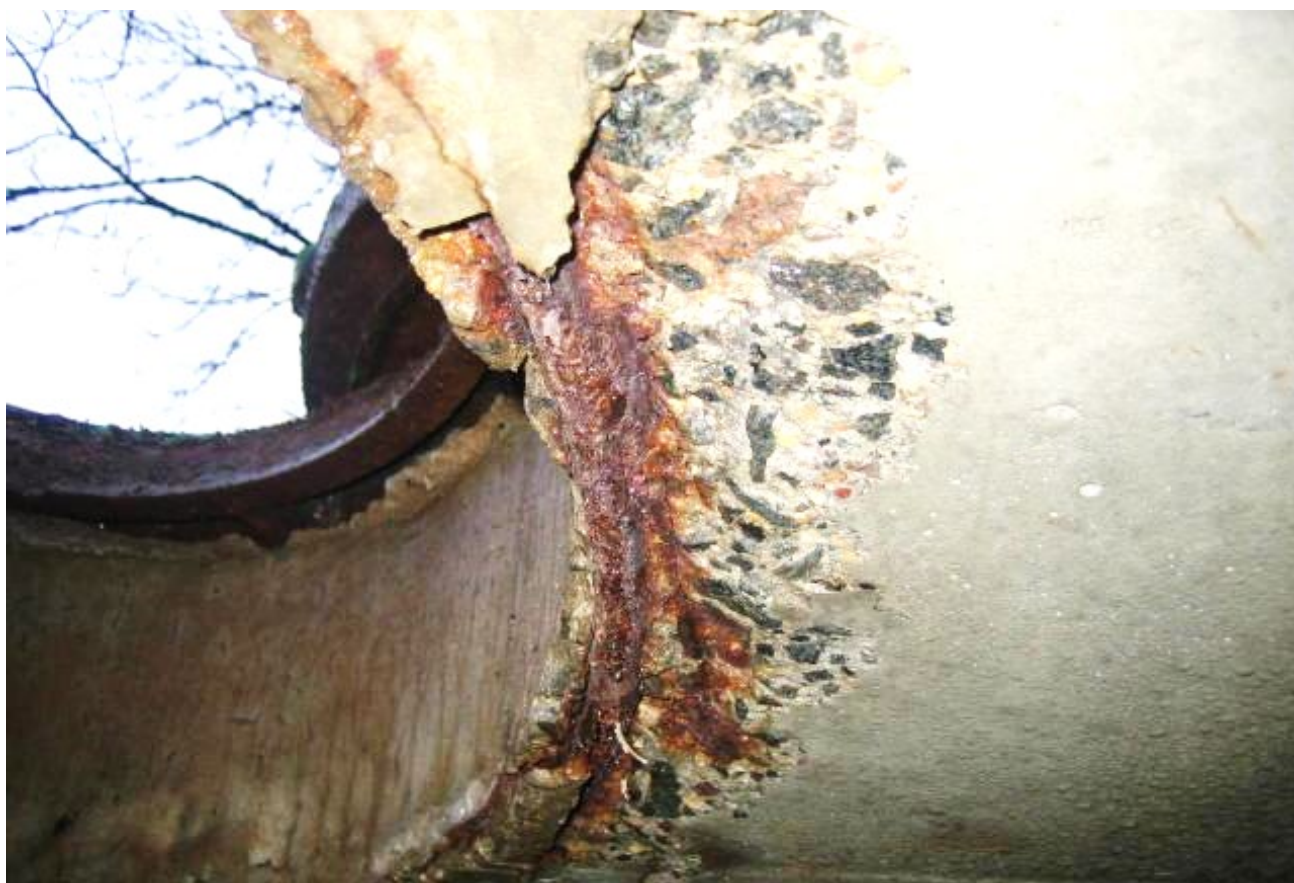
Фото 20— Разрушение бетона, коррозия арматуры плиты покрытия (ТК77610)

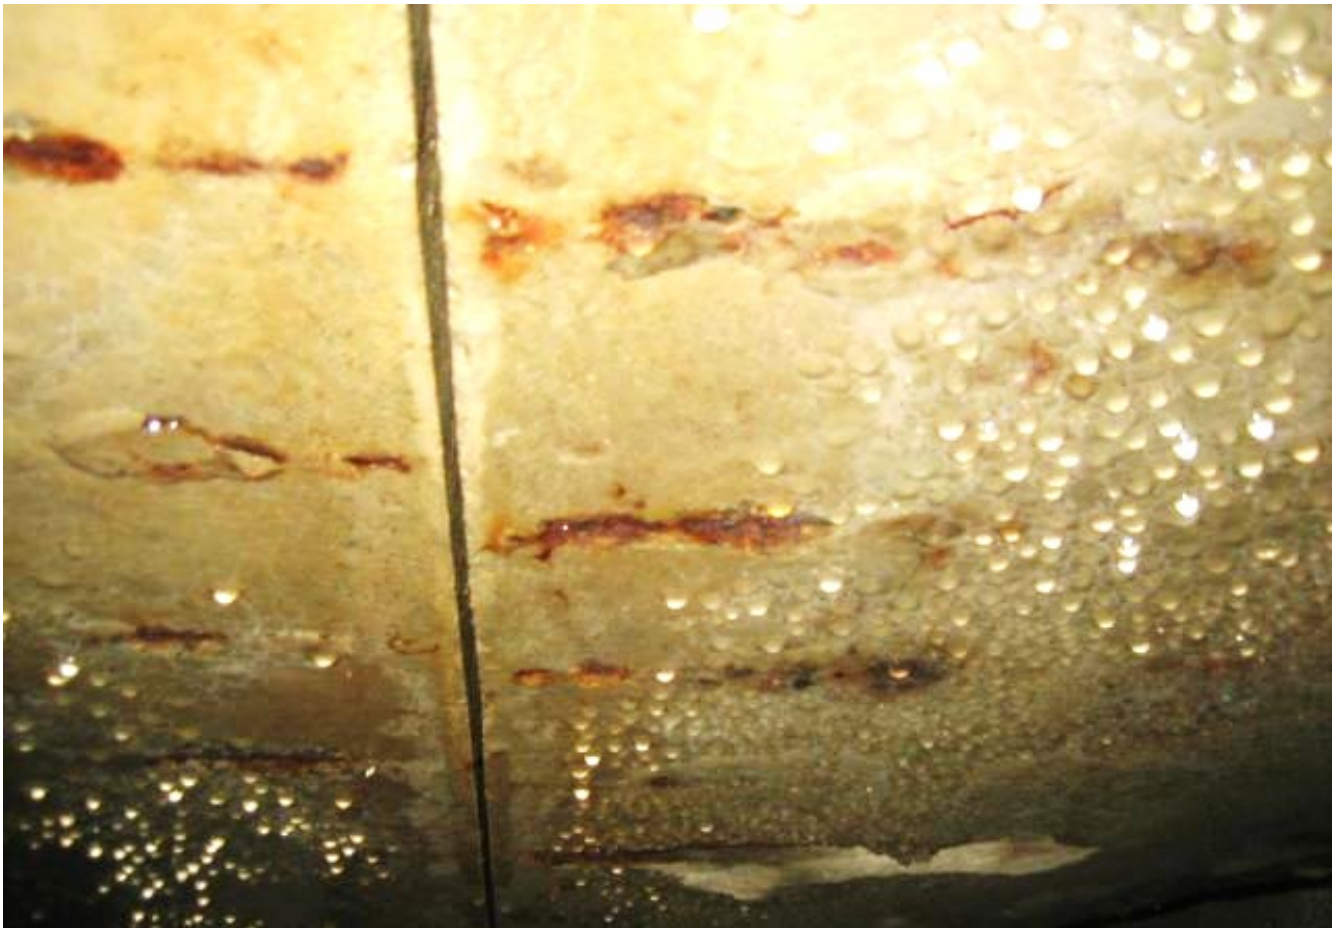
Фото 21— Разрушение защитного слоя, увлажнение поверхности, коррозия арматуры плит покрытия (TK77610)

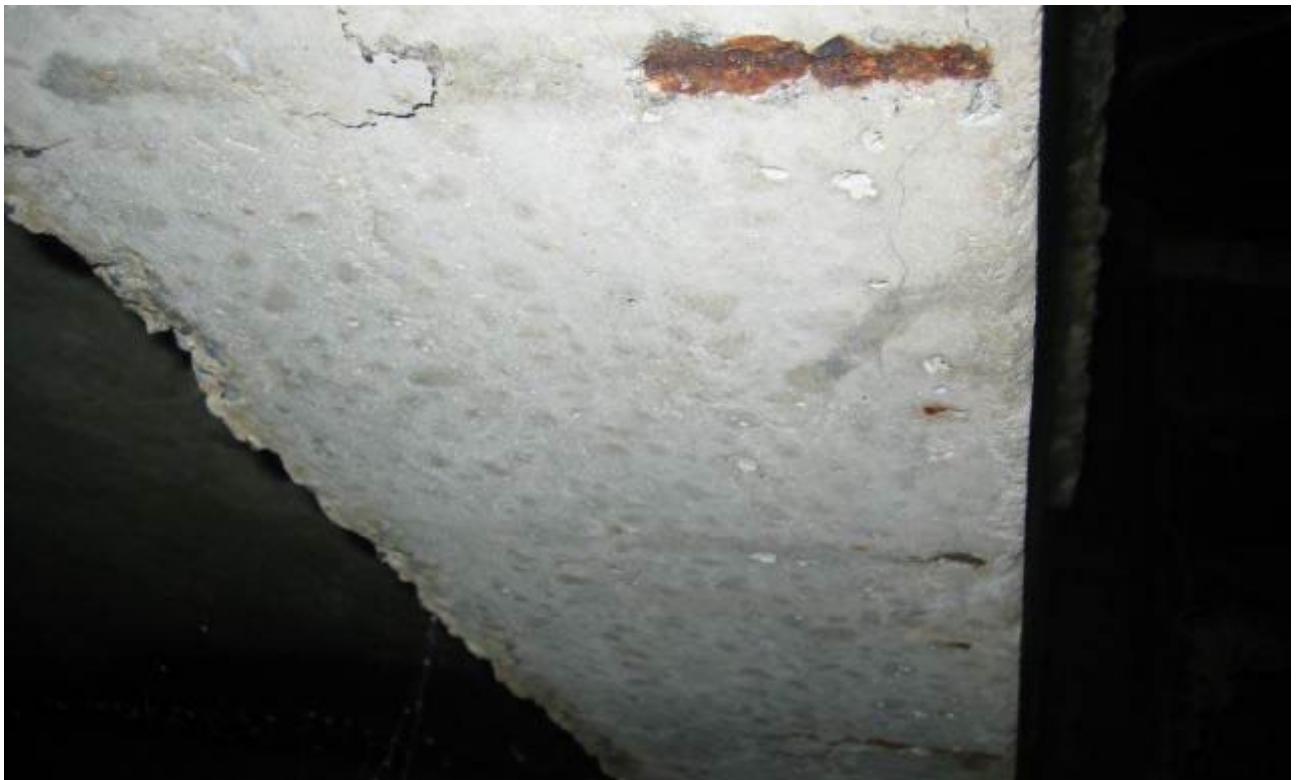
Фото 22— Разрушение защитного слоя, коррозия арматуры балки покрытия (TK77611)

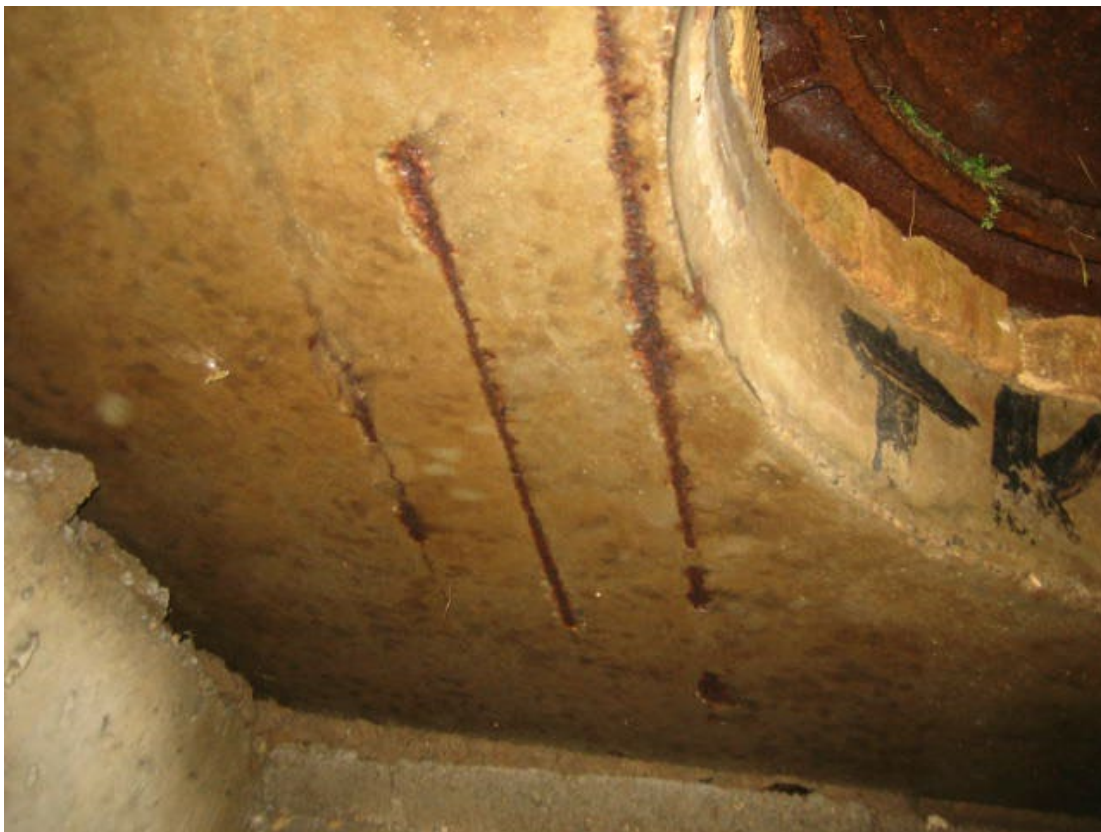
Фото 23— Разрушение защитного слоя, коррозия арматуры плиты покрытия  
(ТК77611)
