**ОБЩЕСТВО С ОГРАНИЧЕННОЙ ОТВЕТСТВЕННОСТЬЮ  
«КОМПЛЕКСЭНЕРГОПРОЕКТ»**

Номер объекта: **231.06/09.24**

**ТЕХНИЧЕСКОЕ ЗАКЛЮЧЕНИЕ**

по результатам обследования строительных конструкций **тепловых камер**  
ТК 77601, ТК 77602, ТК 77603, ТК 77604, ТК 77605, ТК 77606, ТК 77607,  
ТК 77608, ТК 77609, ТК 77610, ТК 77611, ТК 776/0101, ТК 776/0102,  
ТК 776/0103, ТК 776/0201, ТК 776/0301, ТК 776/0606, ТК 776/0607, ТК 776/0403

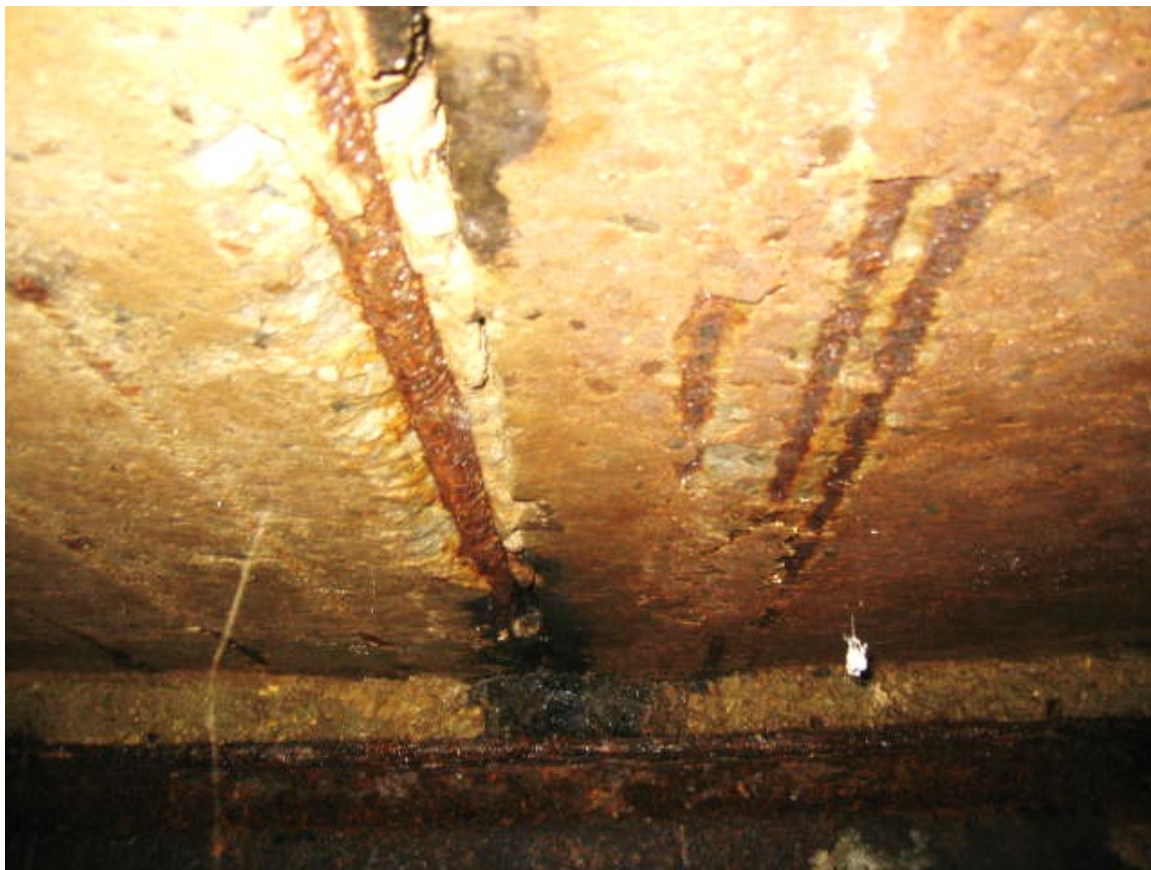
Фото 24— Разрушение бетона, коррозия арматуры плит покрытия (ТК776/0101)

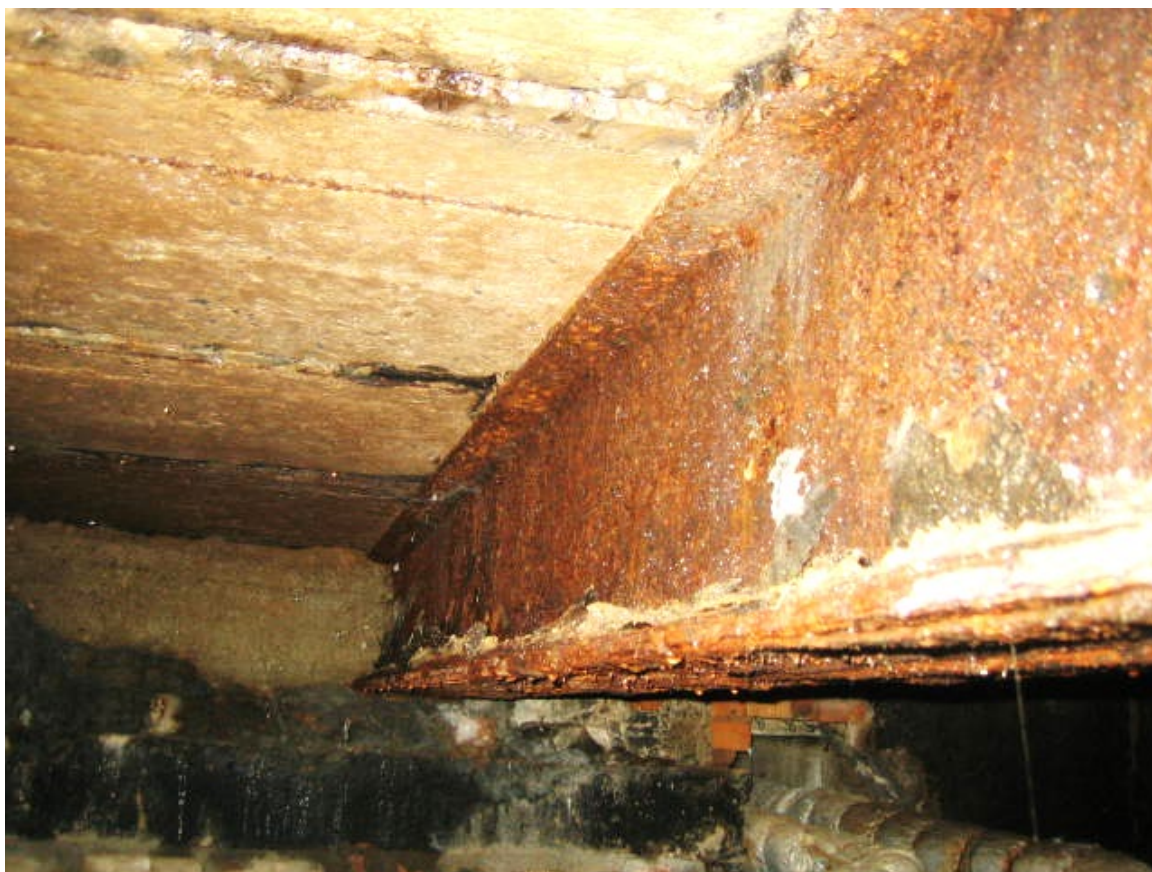
Фото 25— Сплошная коррозия металлической балки покрытия (ТК776/0101)

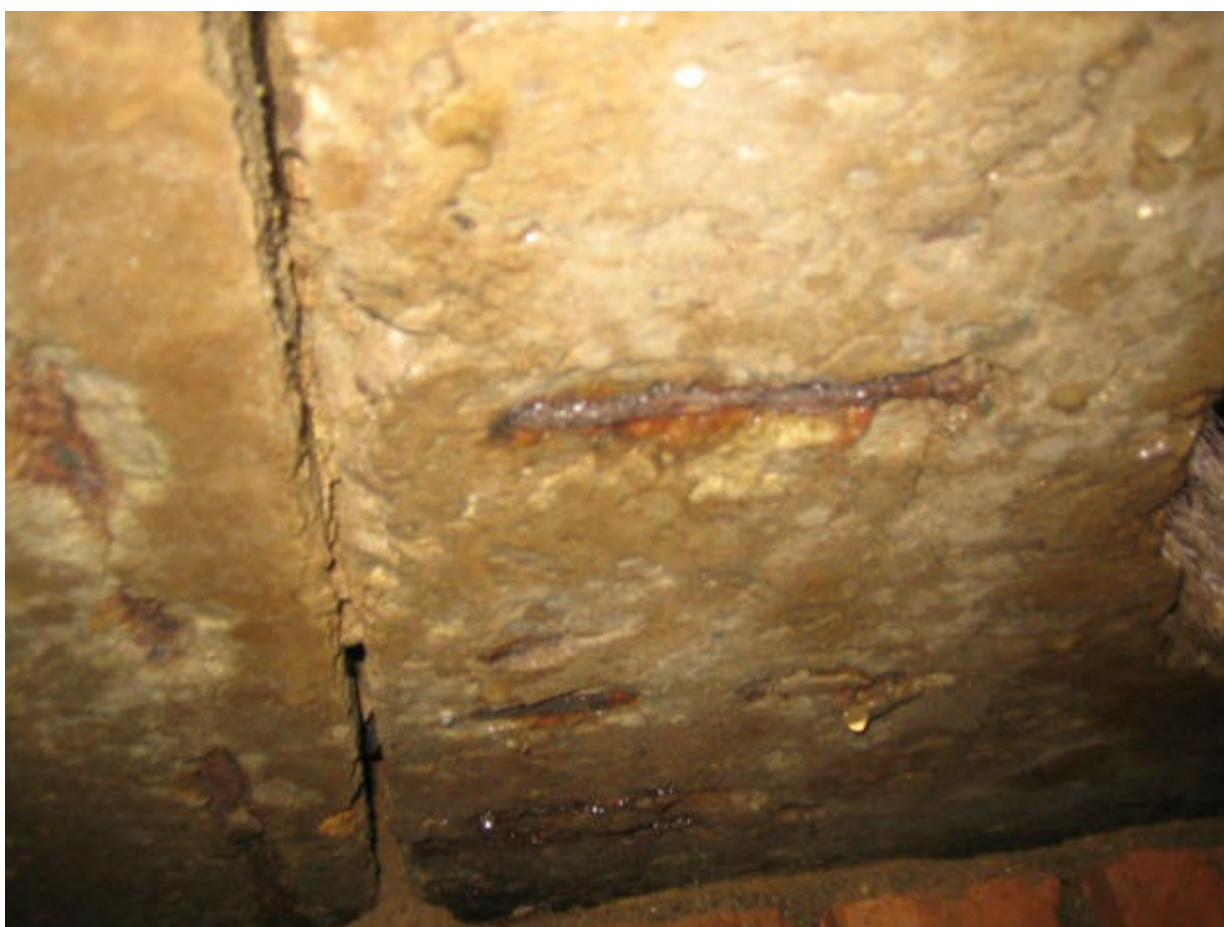
Фото 26— Разрушение бетона, коррозия арматуры плиты покрытия (ТК776/0102)

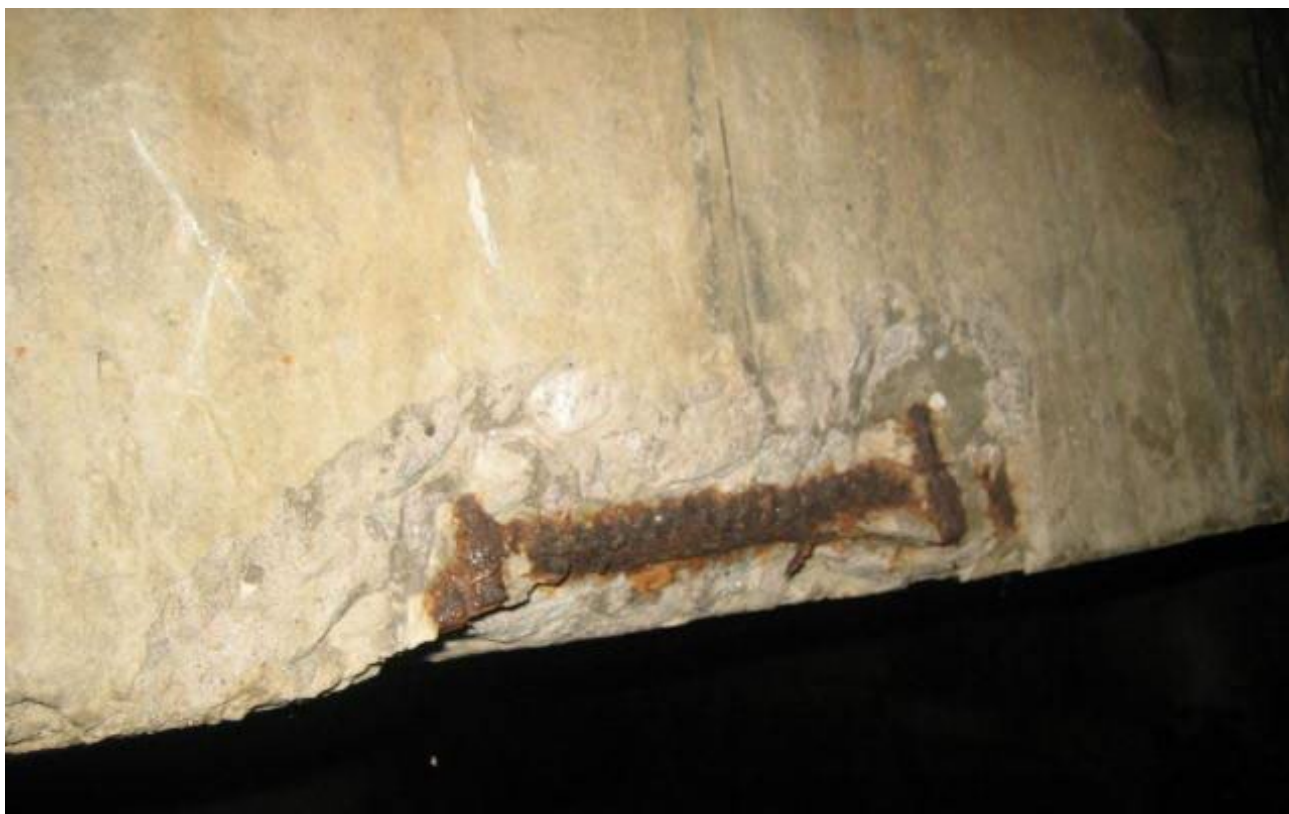
Фото 27— Разрушение бетона, коррозия арматуры балки покрытия (ТК776/0102)

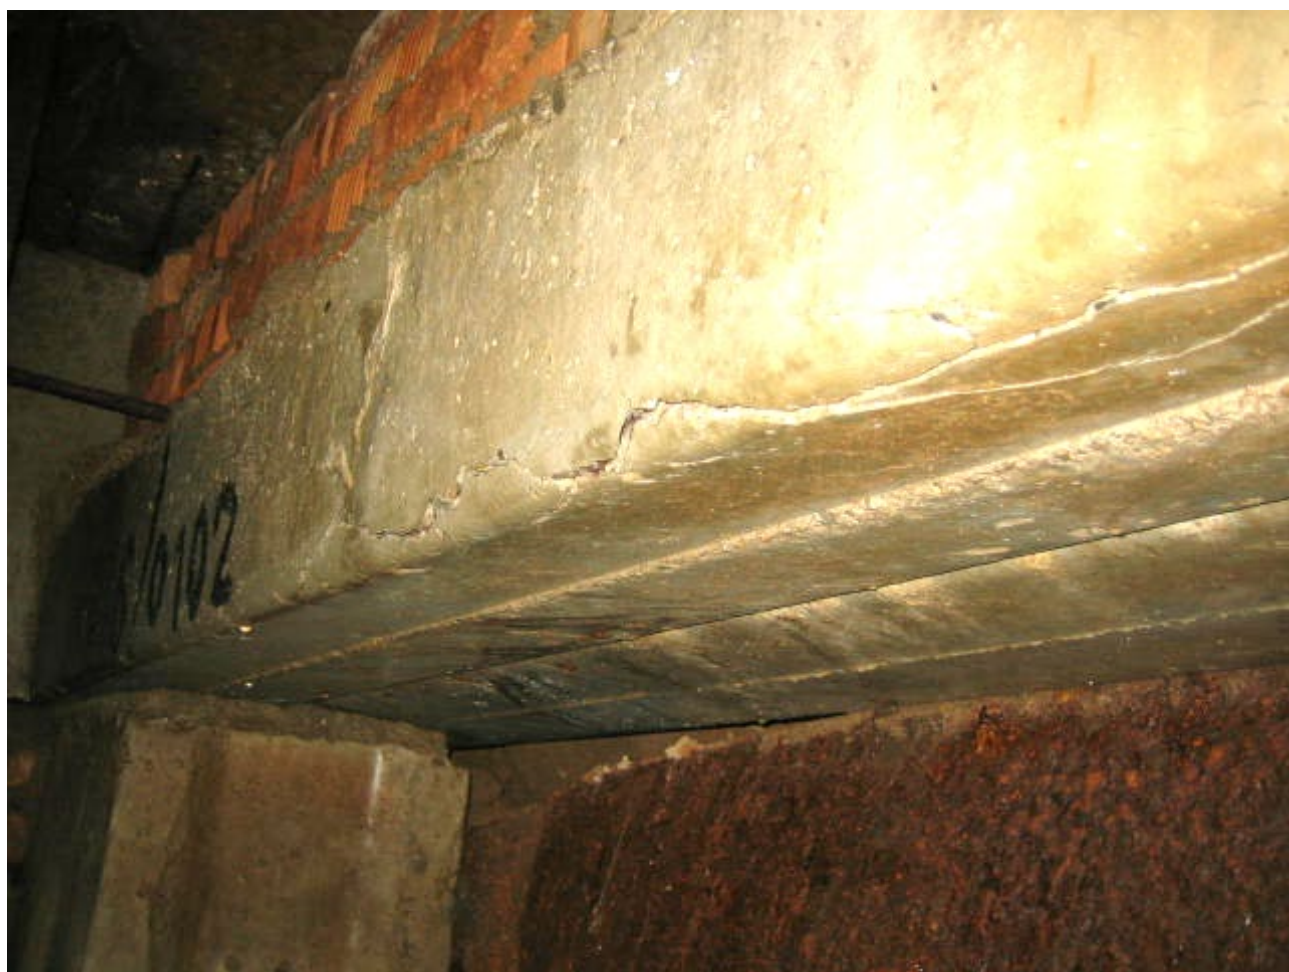
Фото 28— Продольные трещины по бетону балки, установленной над проемом (ТК776/0102)

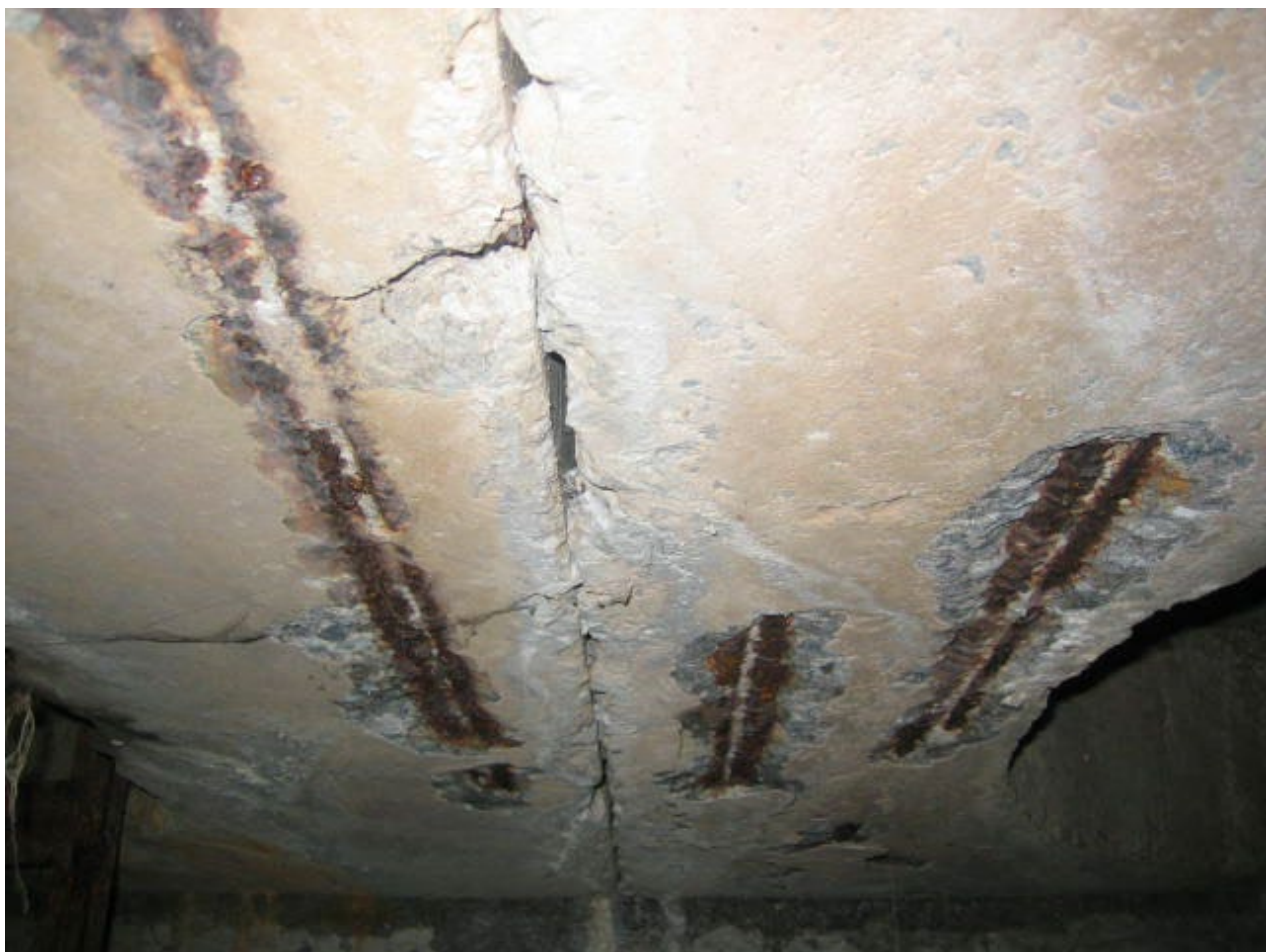
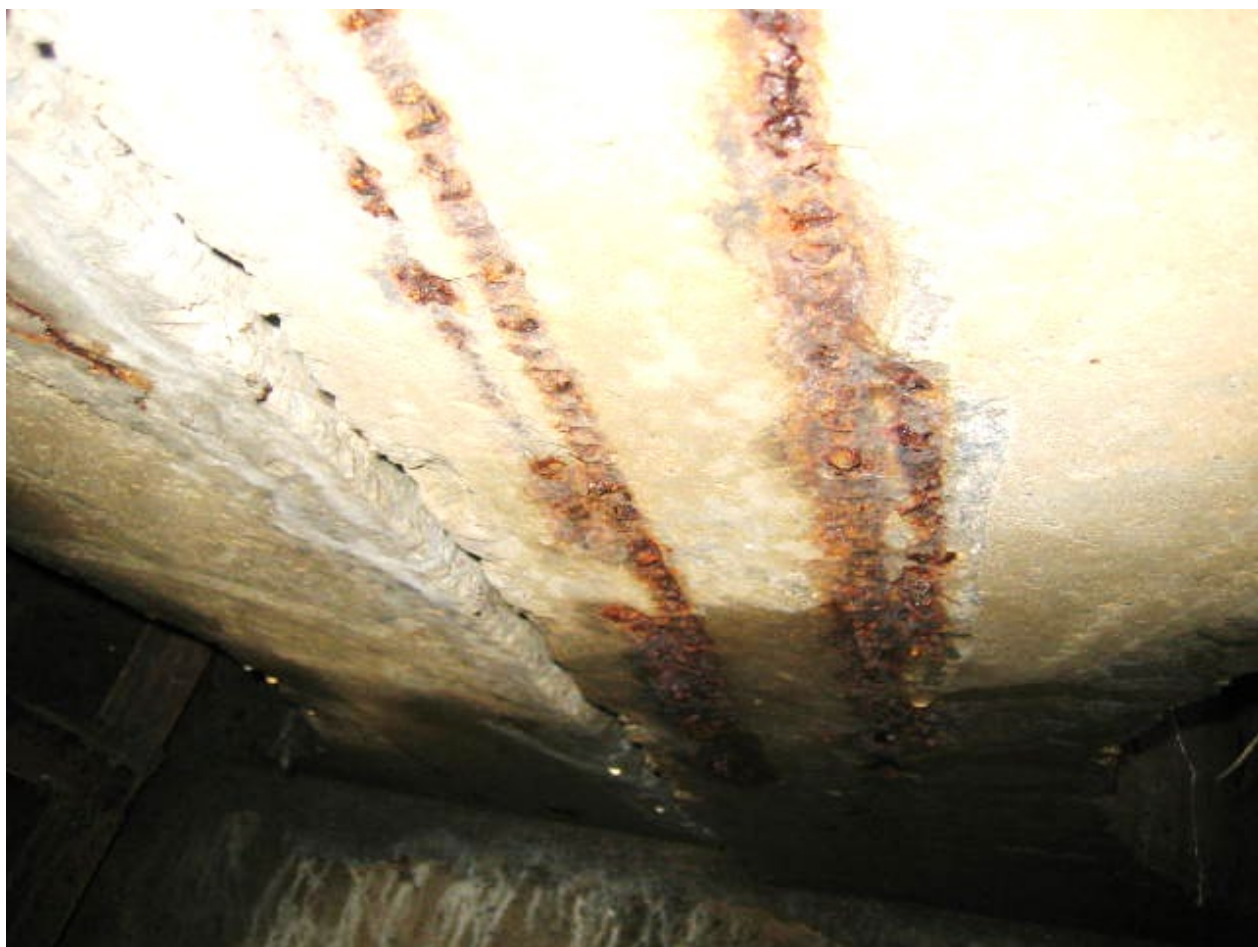
Фото 29, 30— Разрушение бетона, коррозия арматуры плит покрытия (ТК776/0103)

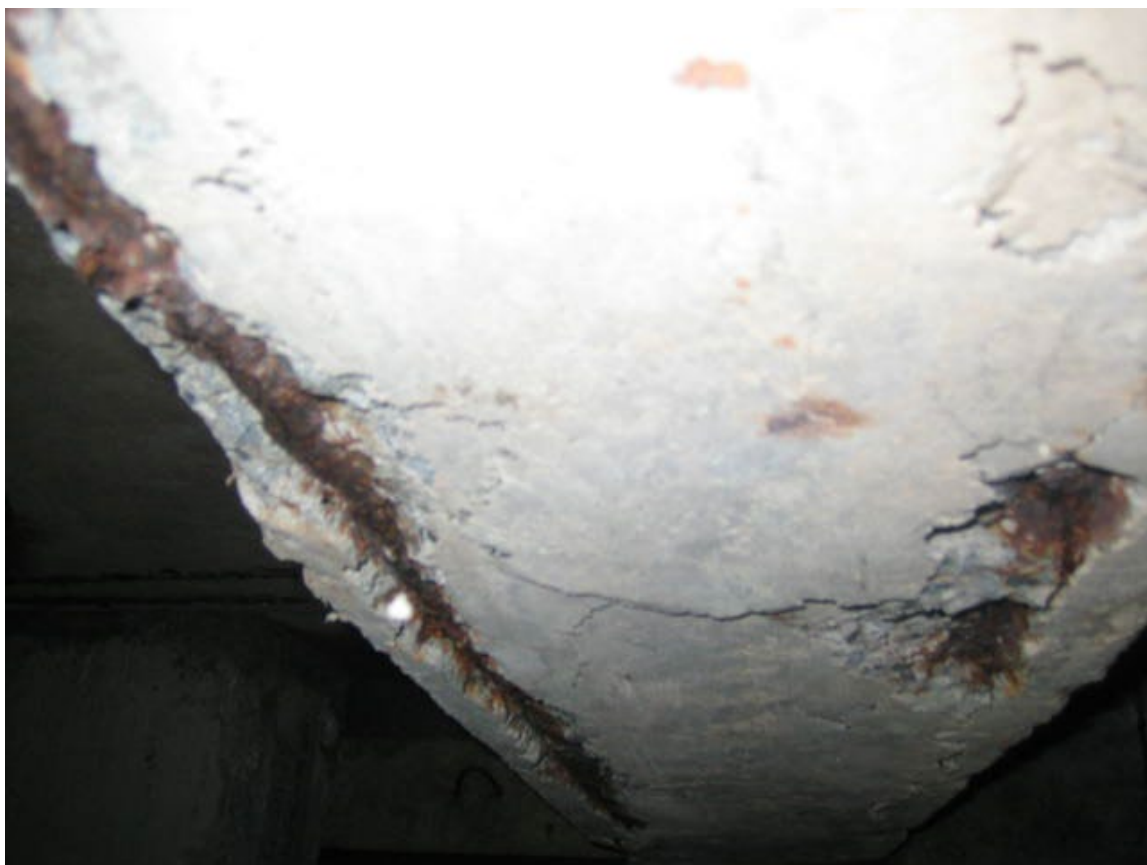
Фото 31— Разрушение бетона, коррозия арматуры балки покрытия (ТК776/0103)

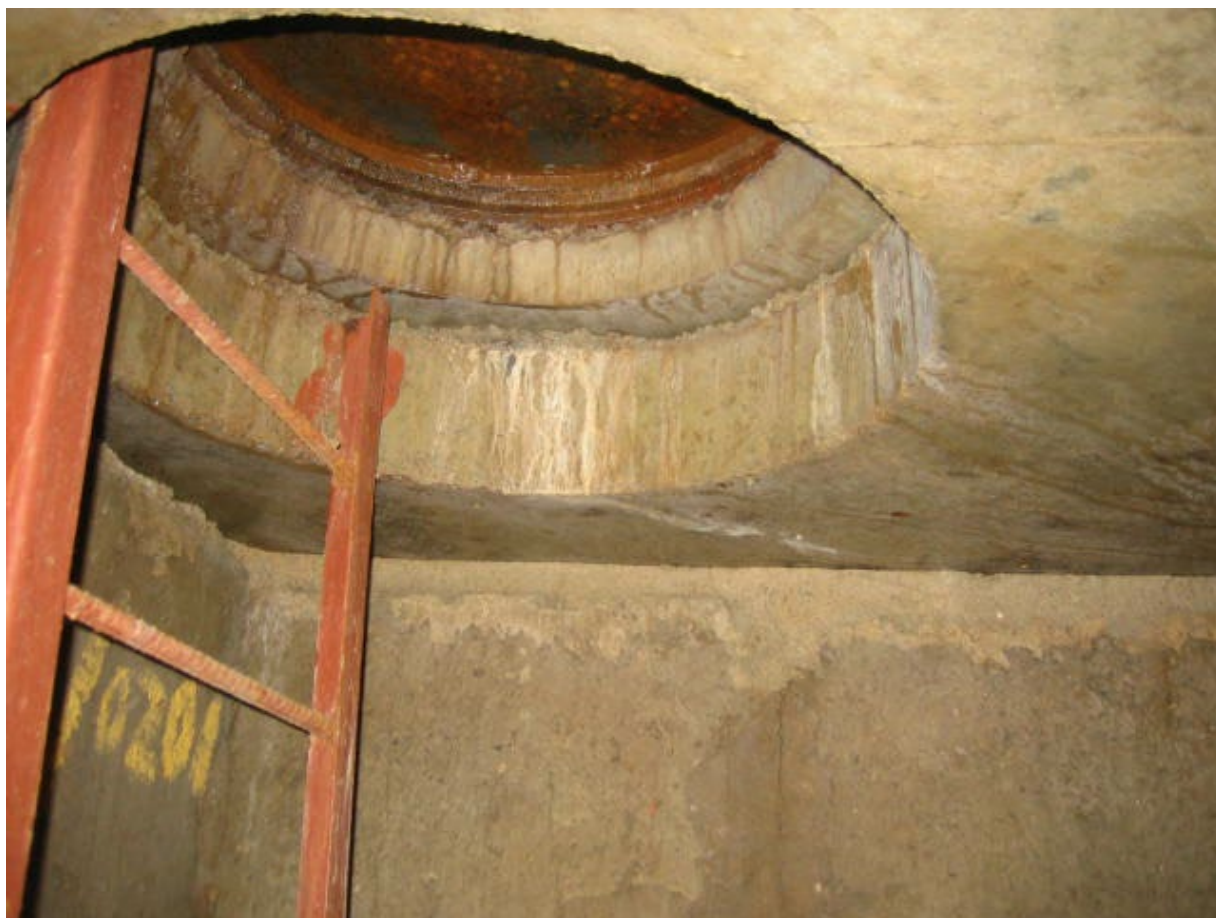
Фото 32— Высолы на поверхности плиты покрытия в зоне отверстия для спуска в камеру (ТК776/0201)

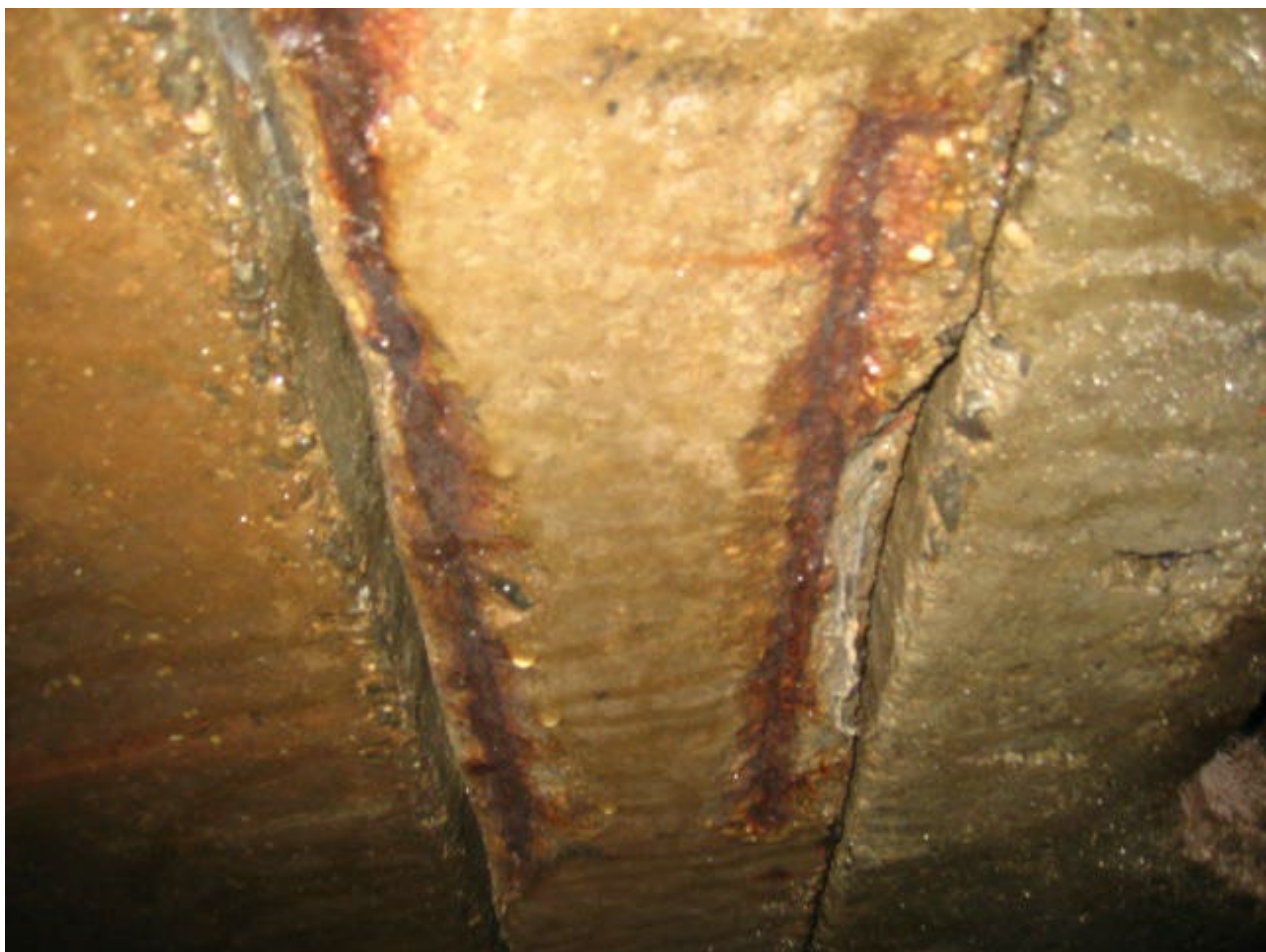
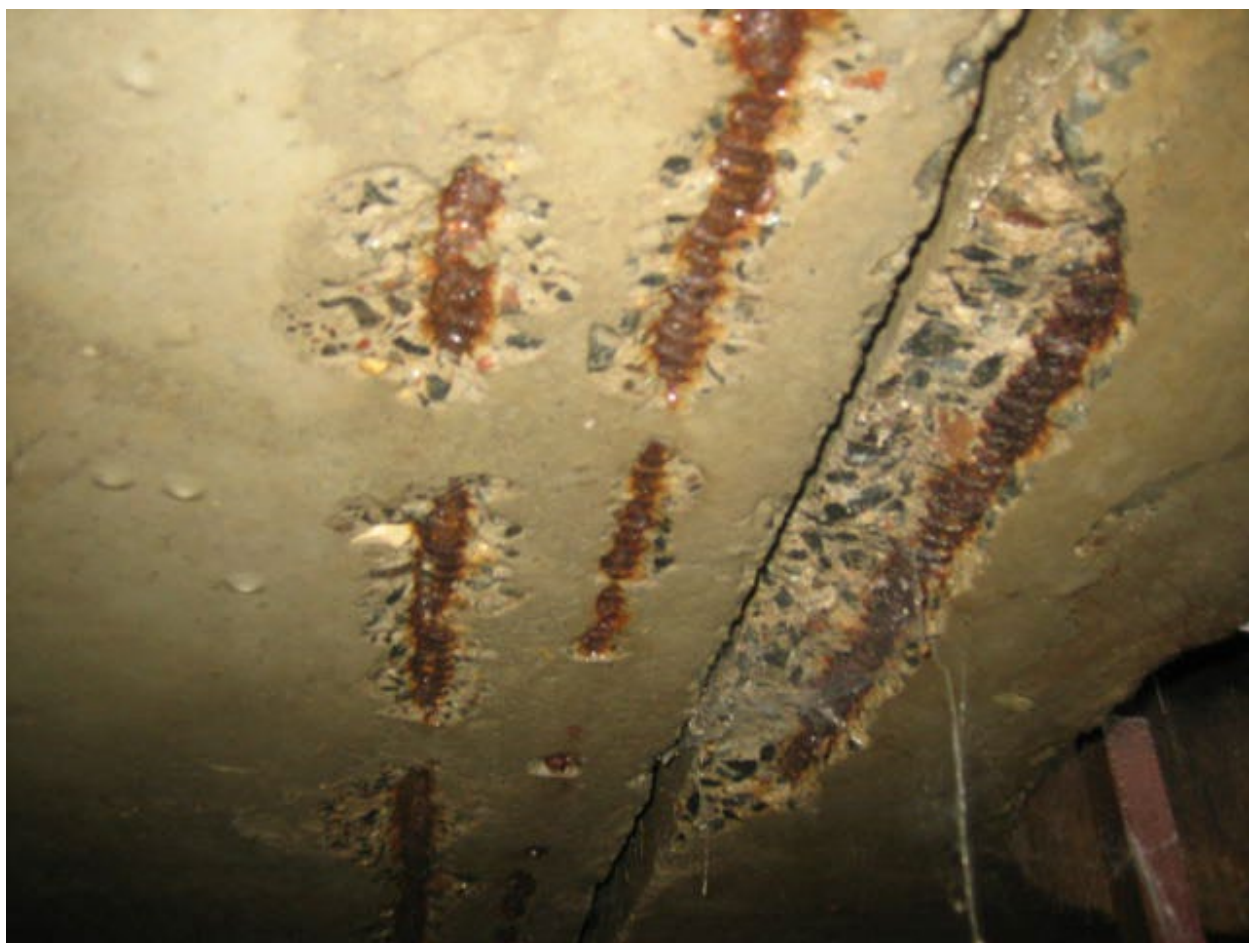
Фото 35, 36— Разрушение бетона, коррозия арматуры плит покрытия (ТК776/0606)

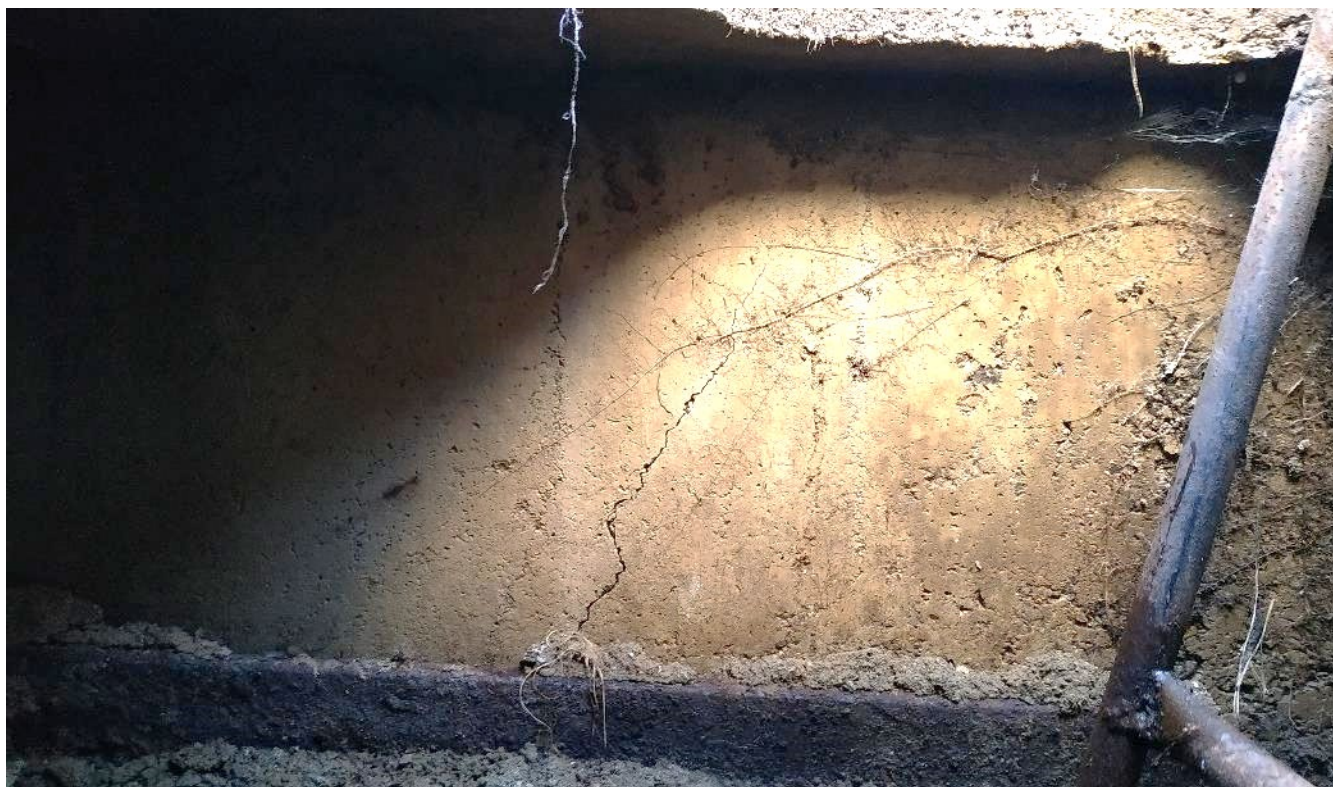
Фото 38— Трещина по стеновому блоку (ТК776/0403)

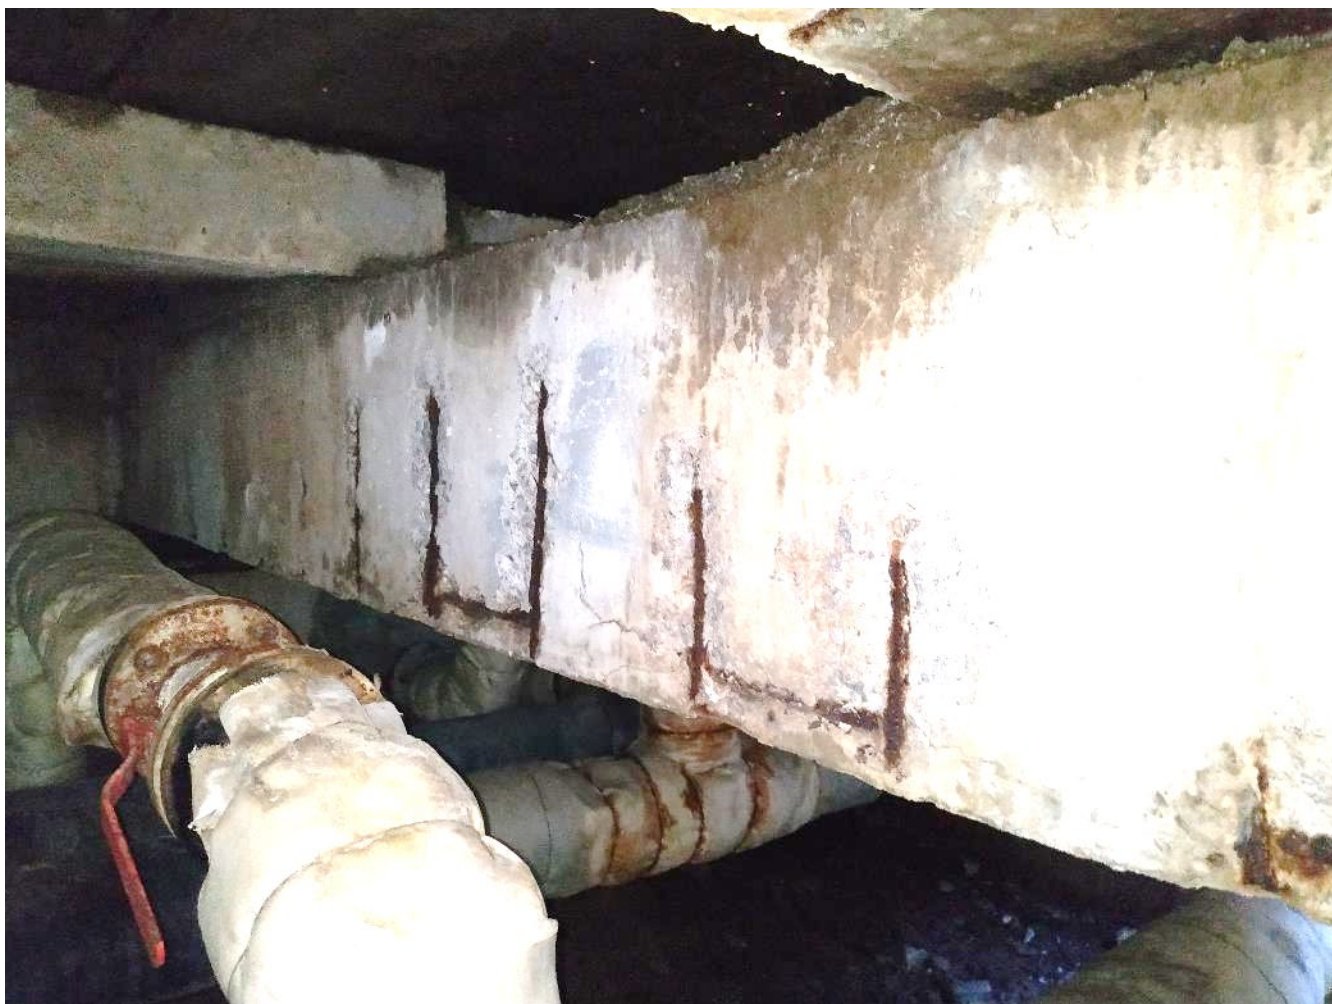
Фото 39— Разрушение бетона, коррозия арматуры балки покрытия (ТК776/0403)

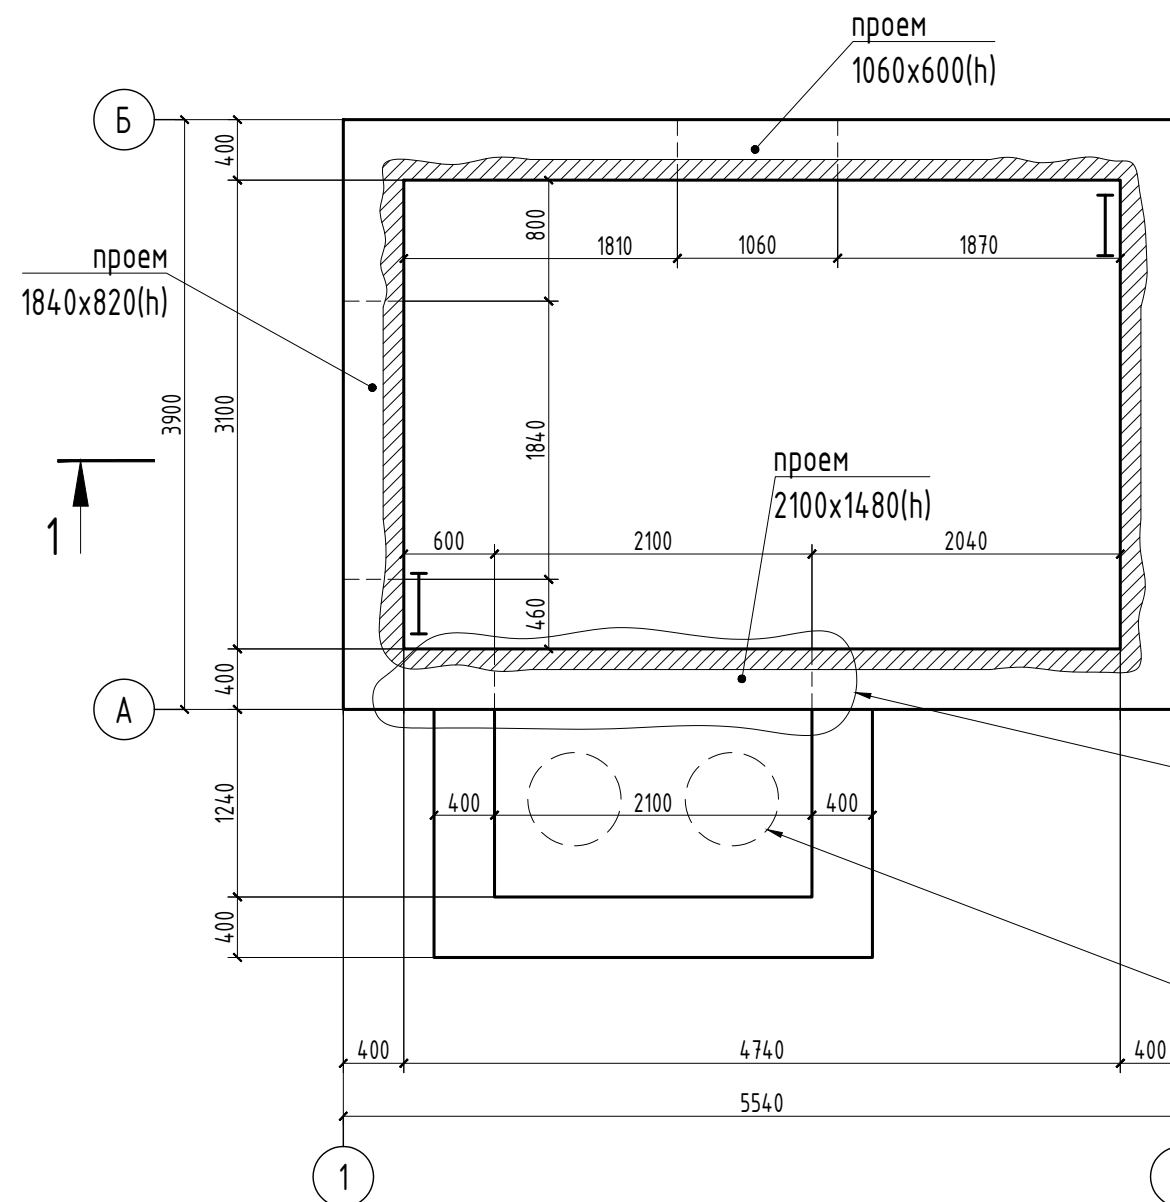
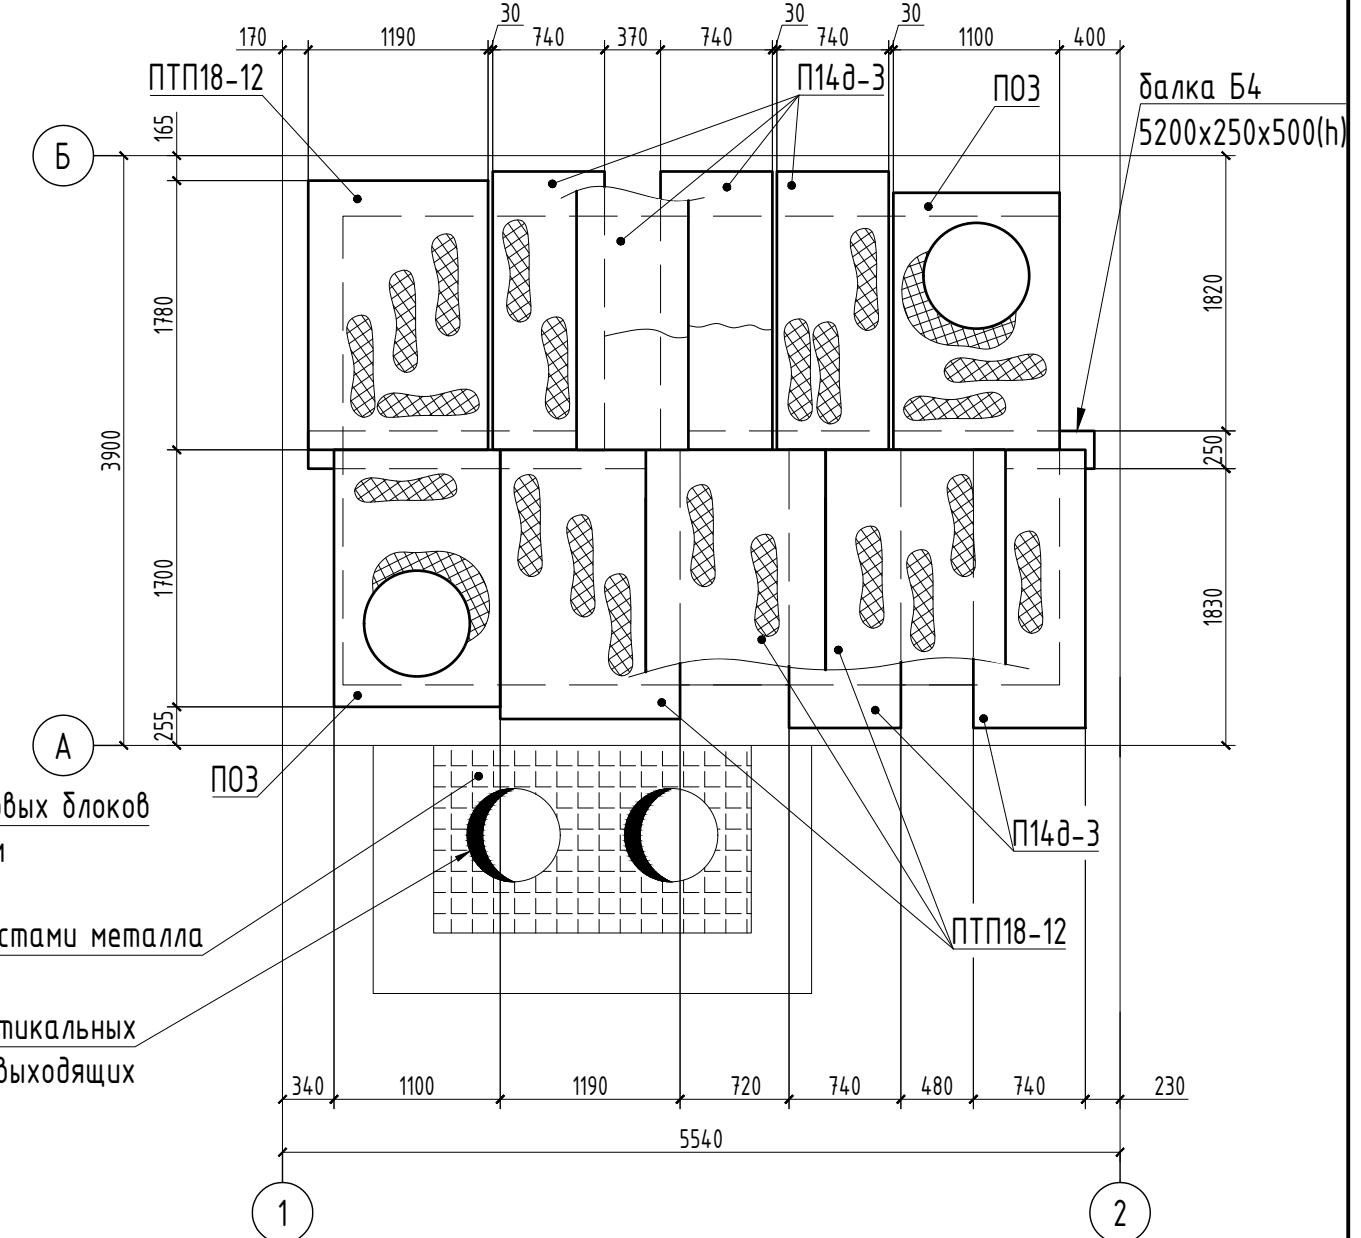
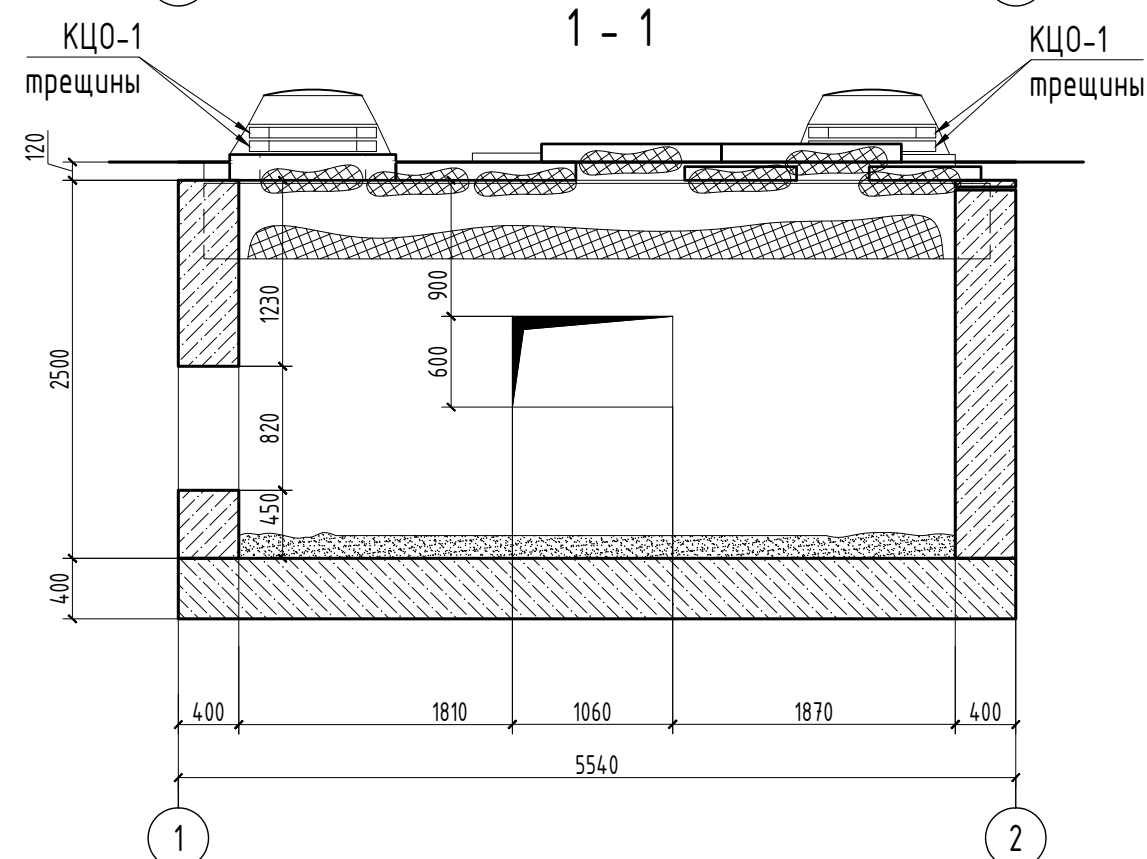
TK 77601

деструкция бетона стеновых блоков над проемом, под проемом

проем частично закрыт листами металла

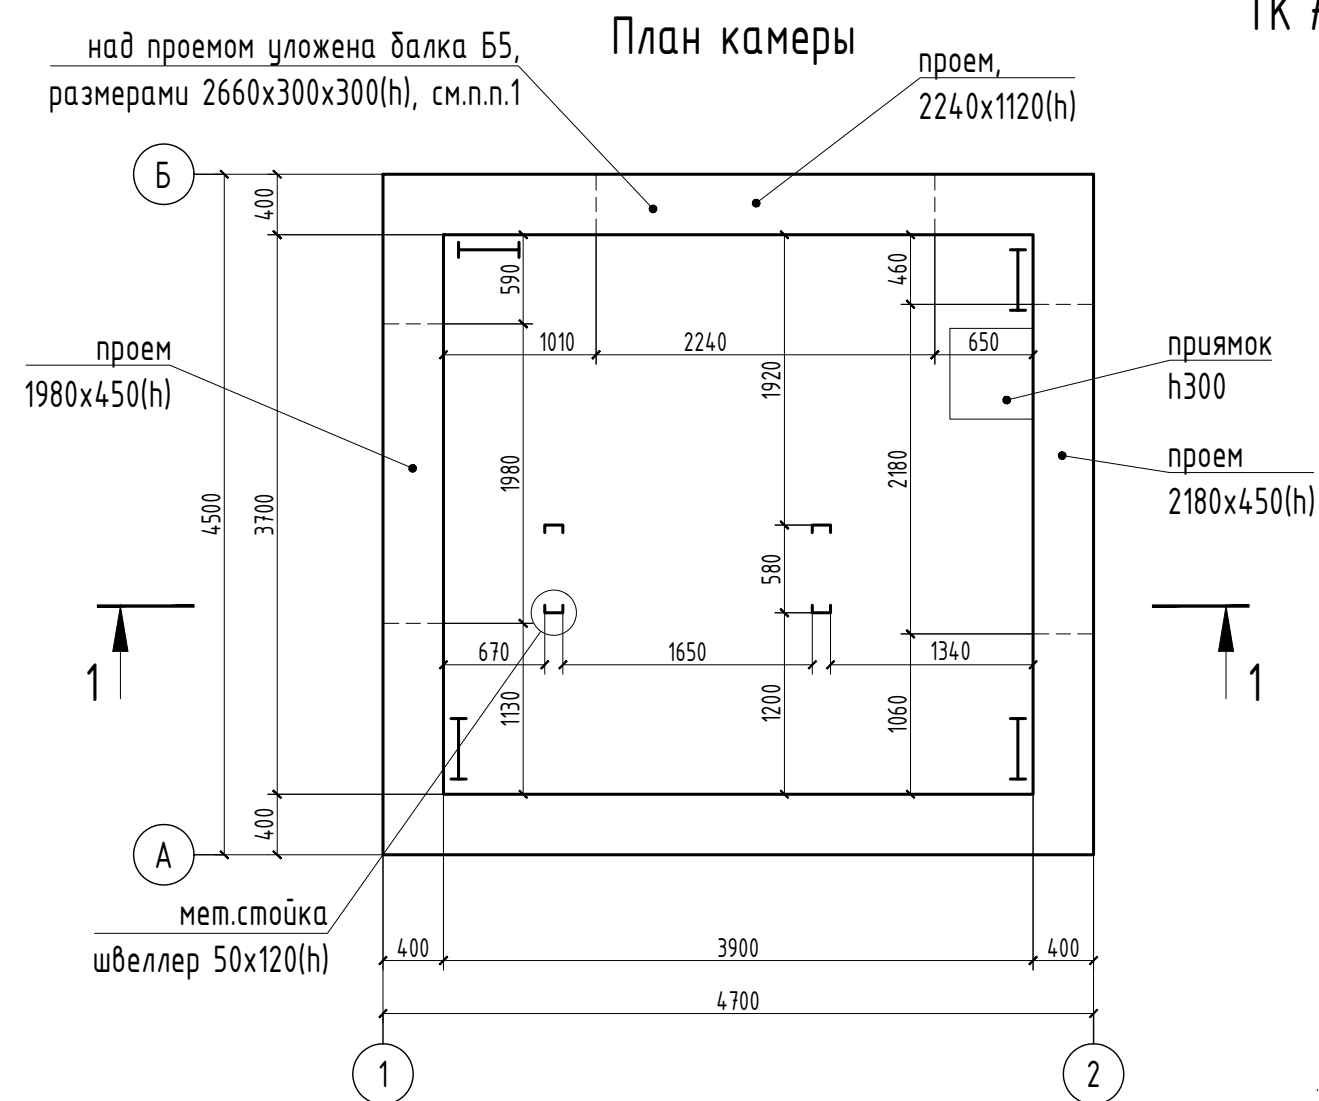
ржавые подтеки на нижней поверхности плиты

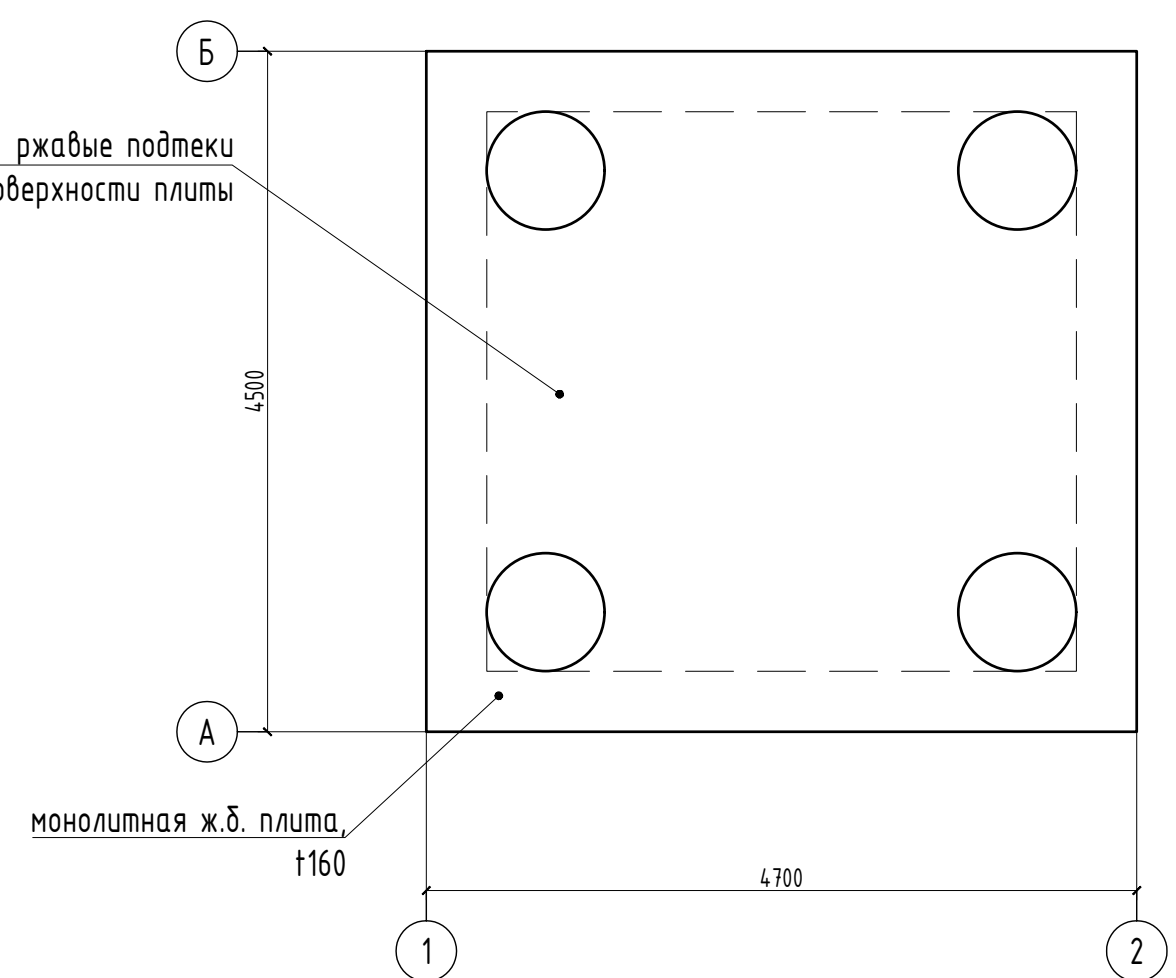
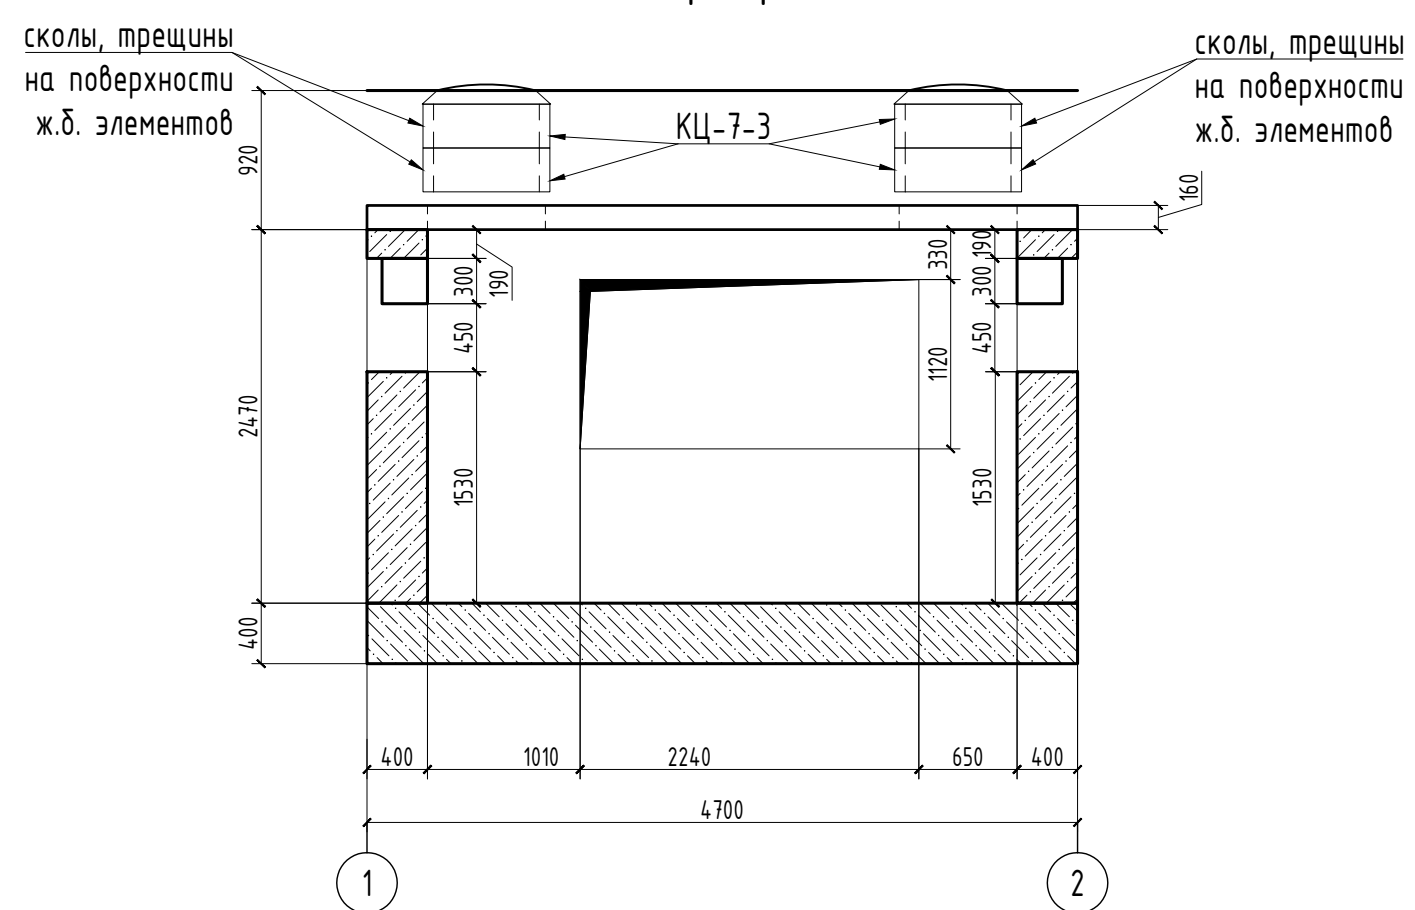
1. повреждение защитного слоя бетона балки (сколы), ржавые подтеки
