**ОБЩЕСТВО С ОГРАНИЧЕННОЙ ОТВЕТСТВЕННОСТЬЮ  
«КОМПЛЕКСЭНЕРГОПРОЕКТ»**

Номер объекта: **231.06/09.24**

**ТЕХНИЧЕСКОЕ ЗАКЛЮЧЕНИЕ**

по результатам обследования строительных конструкций **тепловых камер**  
ТК 77601, ТК 77602, ТК 77603, ТК 77604, ТК 77605, ТК 77606, ТК 77607,  
ТК 77608, ТК 77609, ТК 77610, ТК 77611, ТК 776/0101, ТК 776/0102,  
ТК 776/0103, ТК 776/0201, ТК 776/0301, ТК 776/0606, ТК 776/0607, ТК 776/0403

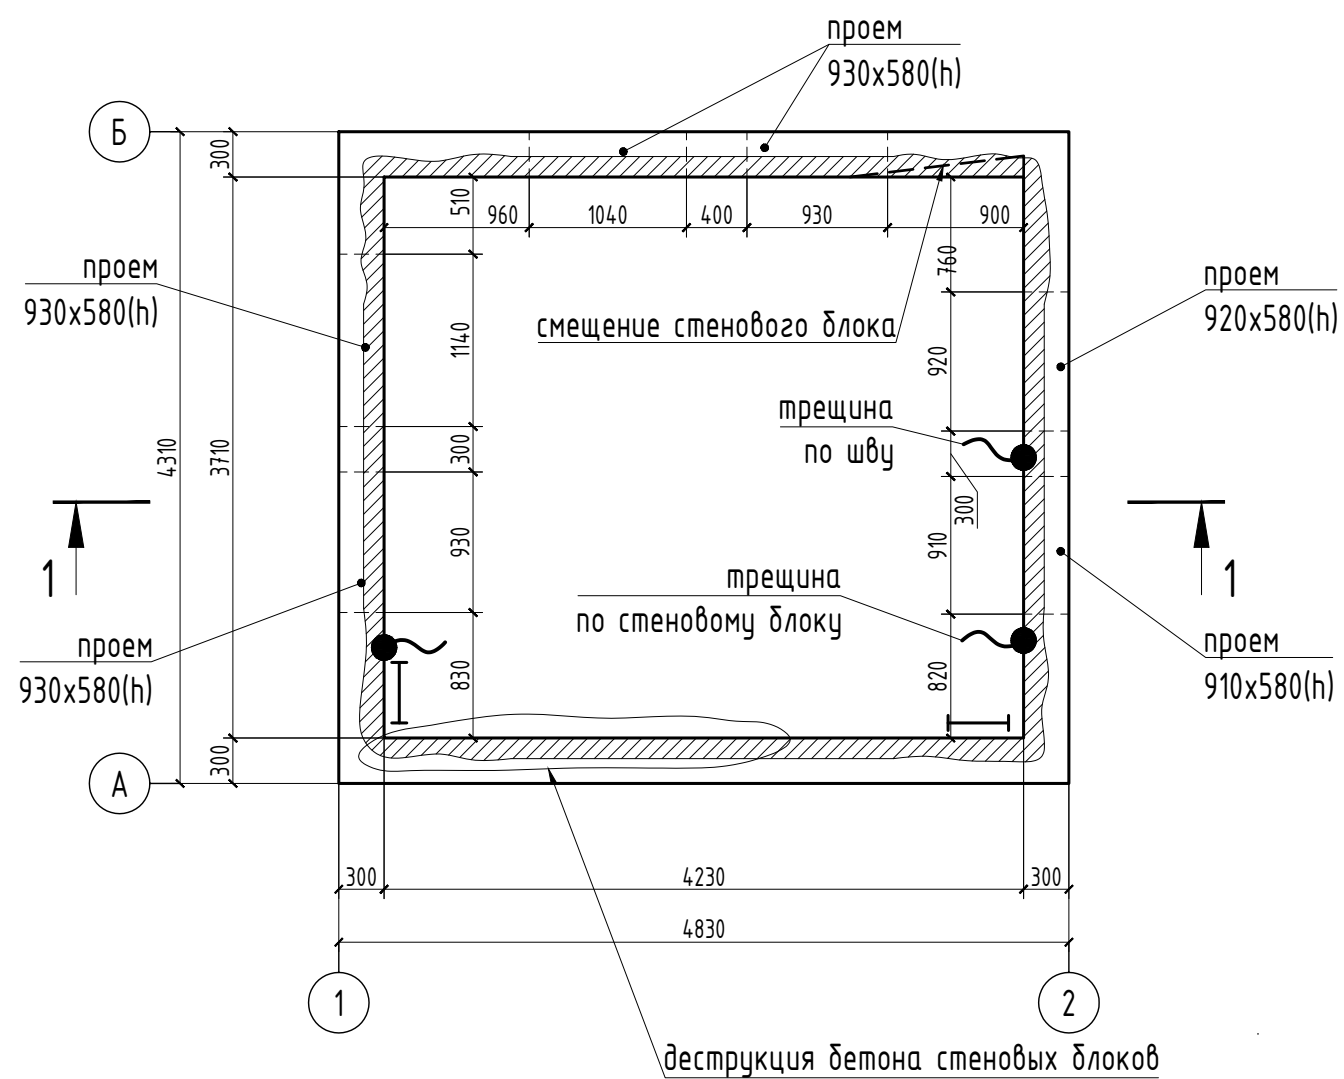
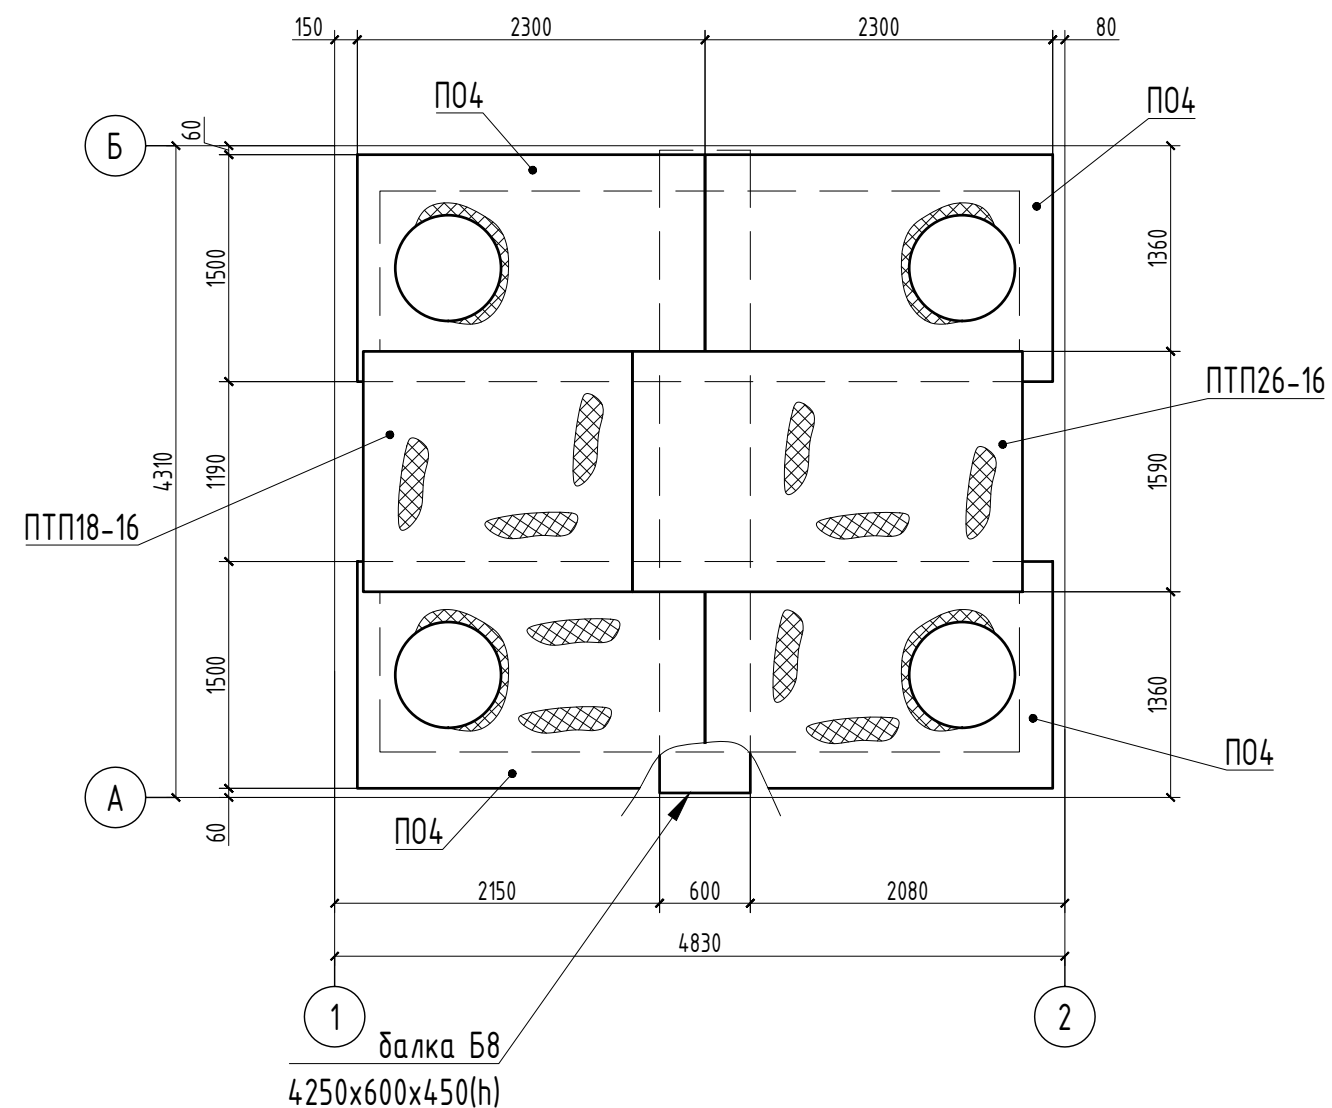
TK 776/0403

1. сплошная коррозия металлических профилей
