Номер объекта: **231.06/09.24**

**ТЕХНИЧЕСКОЕ ЗАКЛЮЧЕНИЕ**

по результатам обследования строительных конструкций **опор и эстакады**  
трубопроводов в границах проектирования

по объекту: «Реконструкция тепловых сетей от Мини-ТЭЦ по ул. Путилова, 3а до врезки 2; от врезки 1 до ЦТП по ул. Фогеля, 17; от ТК 776/0102 до здания по ул. Фогеля, 19; от ТК 776/0103 до ШРП №454; от ЦТП по ул. Фогеля, 17 до здания по ул. Фогеля, 19, до ТК 776/0301, до ТК 776/0201, до зданий по пр-ту Независимости, 220/21, 220/8, 220/1, ул. Фогеля, 1, 1Н, до ТК 77611; от ТК 776/0606 до здания ул. Гуртьева, 6; транзитных трубопроводов в здании по ул. Гуртьева, 22 в г. Минске»

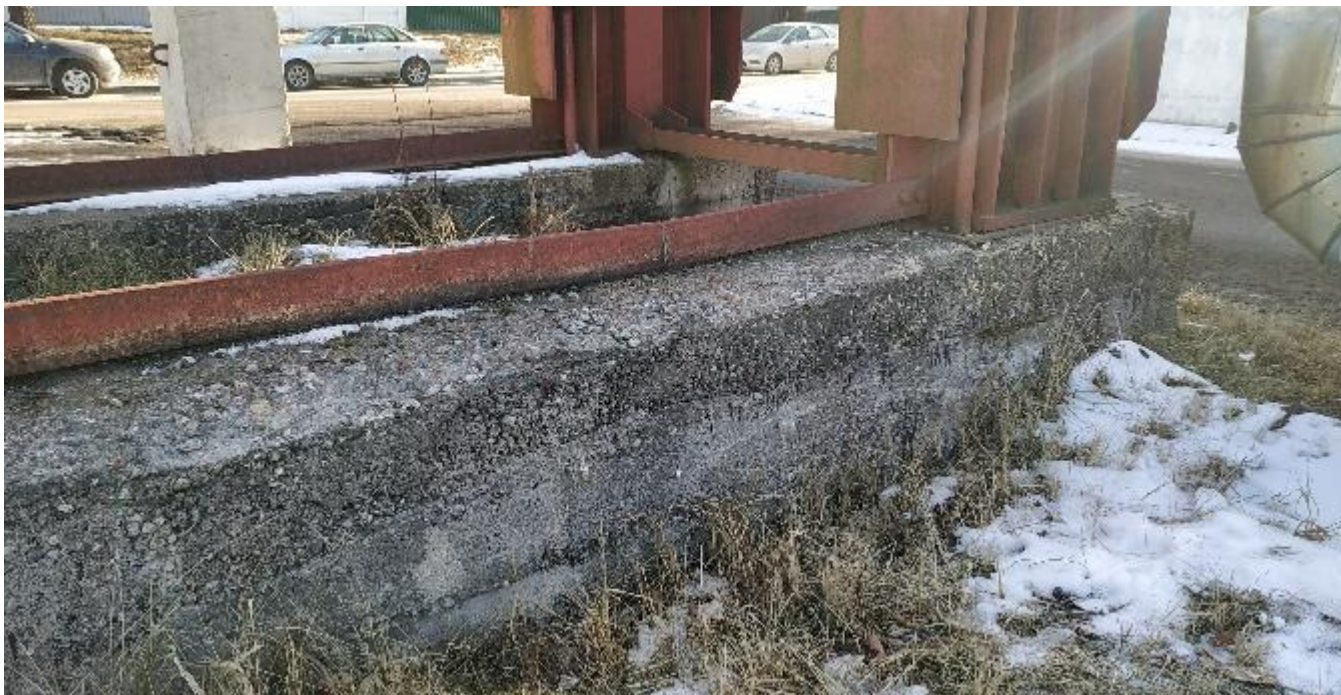
- стяжка, выполненная по обрезу стаканов сборных ж.б. фундаментов повсеместно разрушена;
- деструкция наружного слоя бетона, сколы бетона без оголения арматуры на;
- трещины по бетону монолитных ленточных фундаментов в зоне установки «жестких» баз металлических стоек этажерки;

Фото 1 — Общий вид монолитного ж.б. ленточного фундамента (деструкция бетона, сколы, повреждение защитного слоя бетона)

- восстановить стяжку по обрезу фундаментов, выполнить ремонт сколов бетона;
- необходимо выполнить усиление монолитного ж.б. ленточного фундамента в зонах опирания металлических стоек этажерки;
- выполнить ремонт поврежденных участков ж.б. колонн и монолитных ж.б. опор: отслаивающийся бетон отбить, оголенную и корродирующую арматуру очистить, восстановить защитный слой;
- восстановить окрасочное покрытие (предварительно очистив от продуктов коррозии) металлических профилей и стоек, установленных на оголовки колонн и опоры;
- восстановить окрасочное покрытие (предварительно очистив от продуктов коррозии) металлических элементов пространственных ферм, каркасной этажерки.
- выполнить усиление элементов фермы, установленной над ул. Фогеля (прогиб опорной балки, потеря устойчивости крайнего раскоса)

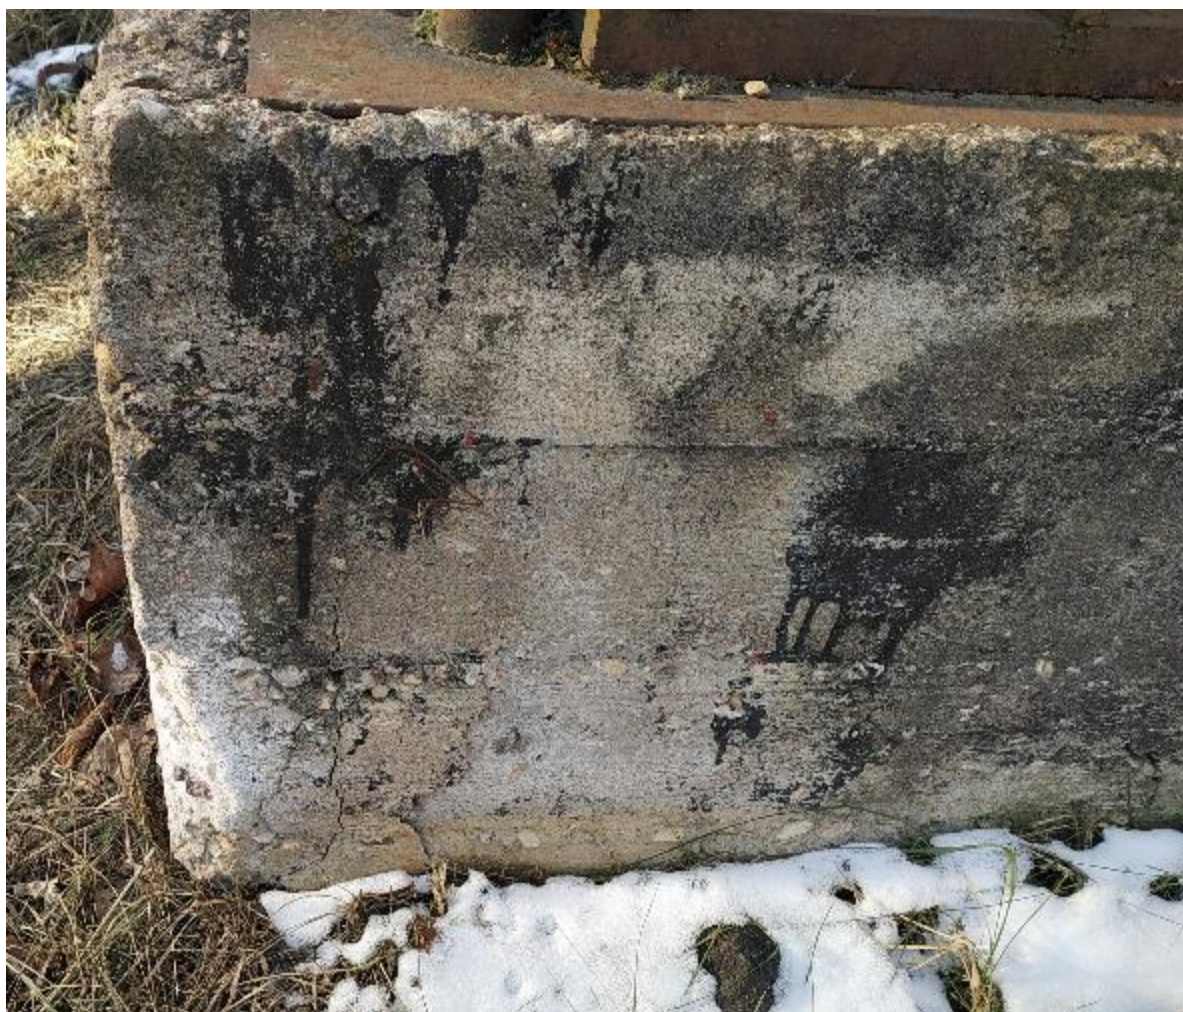
**Фундаменты под металлическую этажерку** находятся в не удовлетворительном состоянии (III категория). Необходимо выполнить усиление.

Фото 2 — Трещина по монолитному ж.б. ленточному фундаменту под этажерку в зоне опирания стойки

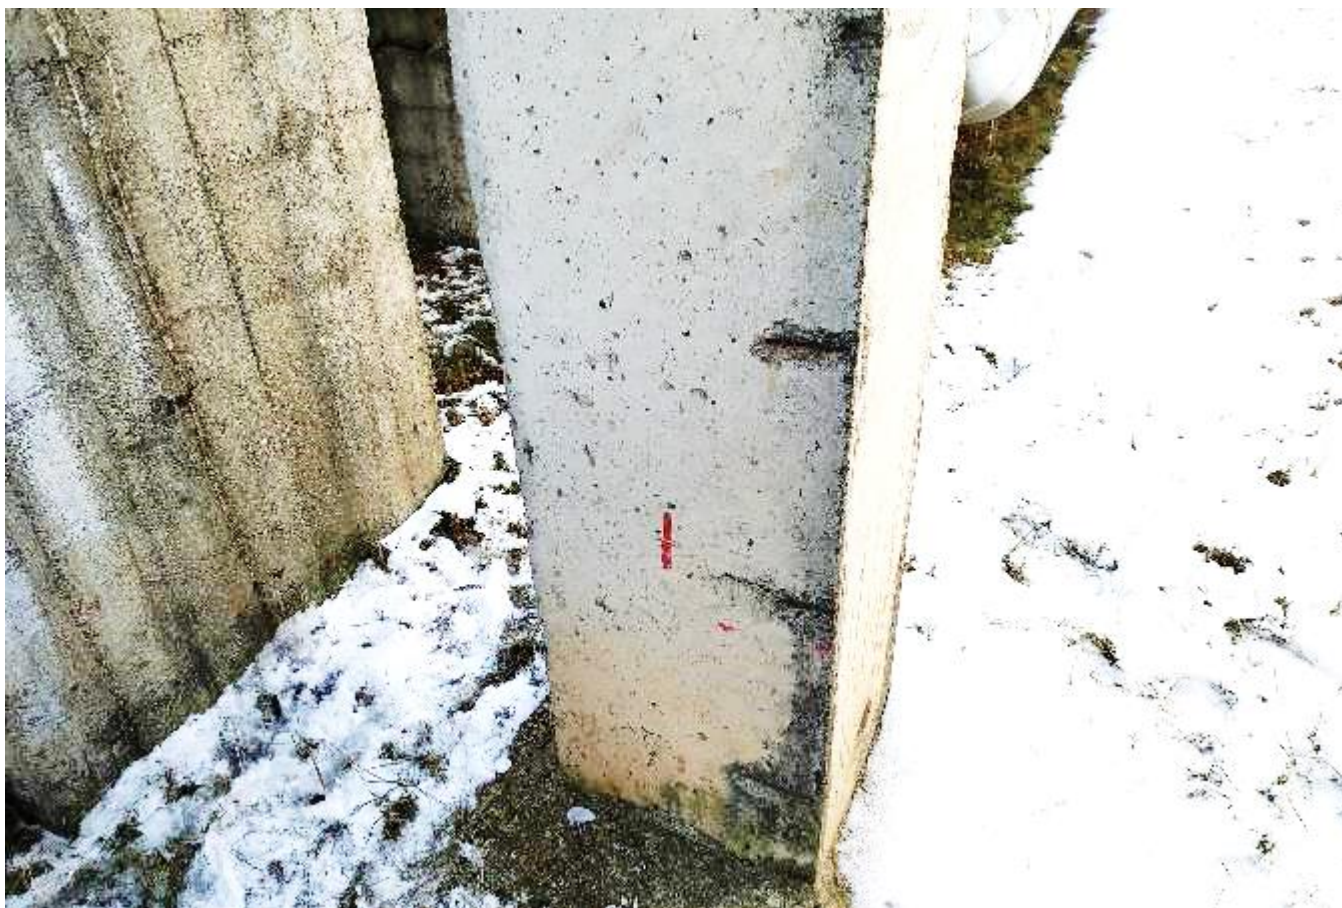
- усадочные трещины;
- повреждение защитного слоя бетона с оголением продольной, поперечной арматуры;
- повреждение окрасочного покрытия металлических профилей установленных на оголовки колонн, поверхностная коррозия.

**Колонны** находятся в не удовлетворительном состоянии (III категория). Требуется восстановление участков с поврежденным защитным слоем бетона.

Фото 3 — Повреждение защитного слоя в нижней части колонны, коррозия поперечного армирования

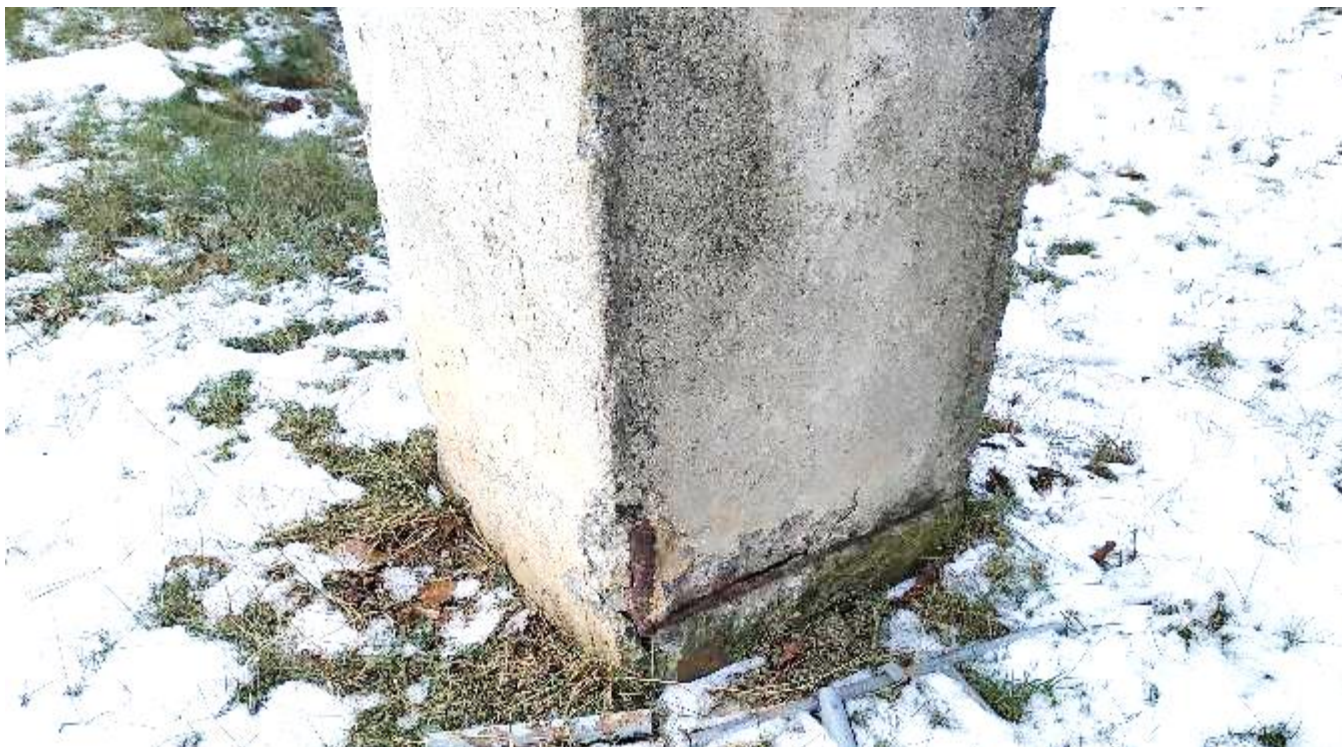
Фото 4 — Разрушение защитного слоя в нижней части колонны, коррозия продольного и поперечного армирования

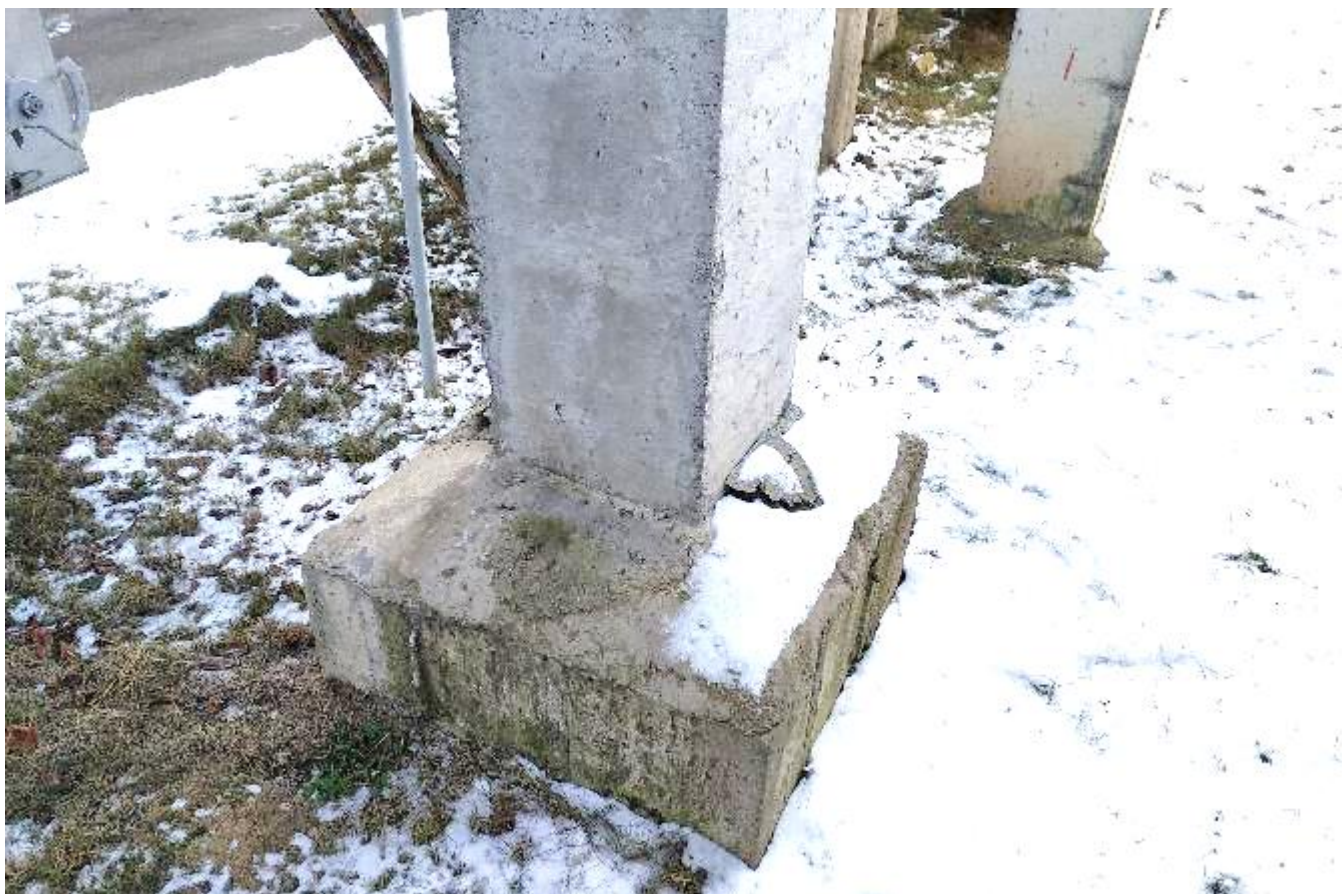
**Фундаменты** находятся в удовлетворительном состоянии (II категория). Требуется восстановить стяжку по обрезу фундамента.

Фото 5 — Характерный дефект сборных ж.б. фундаментов под колонны — повреждение (разрушение) стяжки по обрезу фундамента

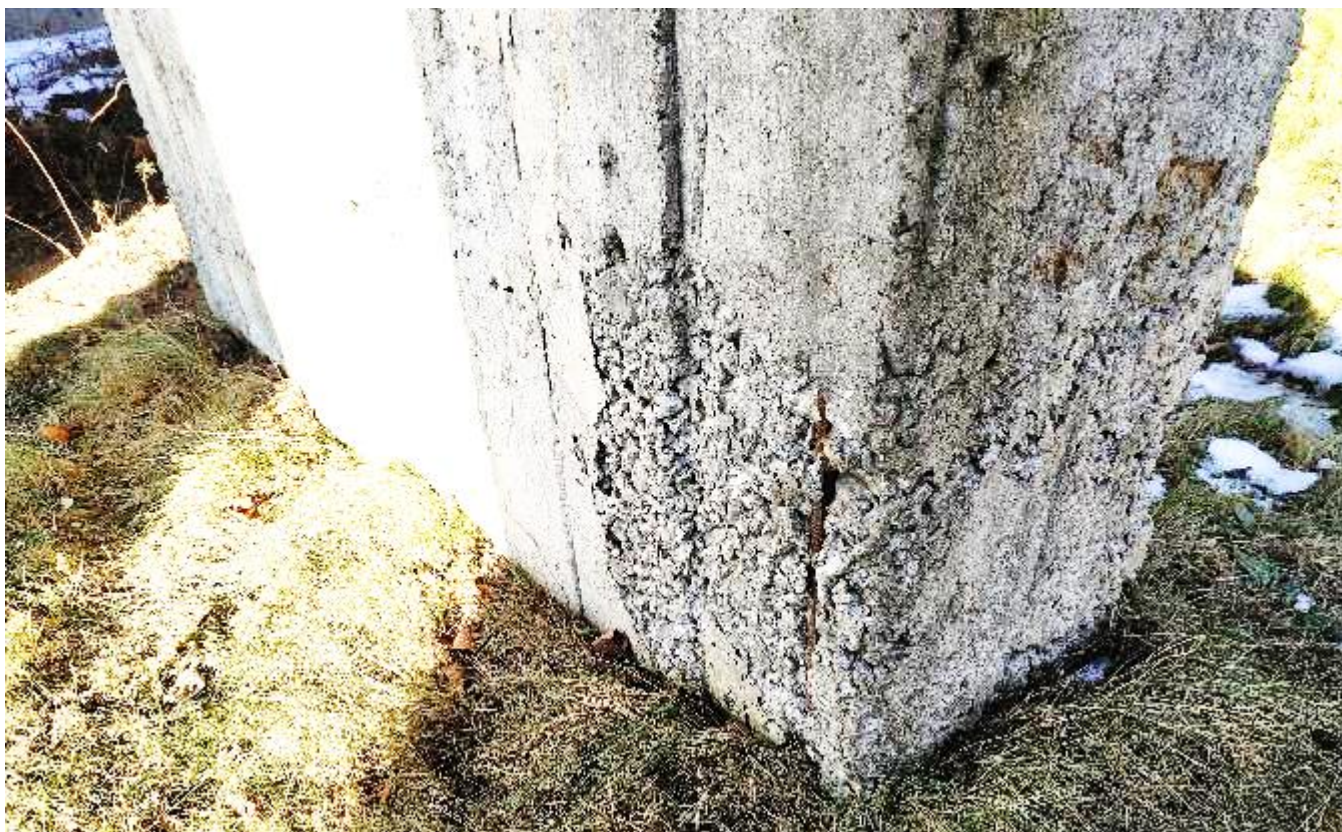
- сколы бетона, деструкция наружного слоя бетона блоков ФБС, монолитных ж.б. опор;
- сколы бетона с оголением и коррозией арматуры; наличие каверн и зон плохо провибрированного бетона на поверхностях монолитных ж.б. опор;
- повреждение окрасочного покрытия металлических профилей, установленных на опоры, поверхностная коррозия.

**Ж.б. опоры** находятся в не удовлетворительном состоянии (III категория).

Фото 9 — Характерный дефект монолитной ж.б. опоры — деструкция бетона, повреждение наружного слоя бетона с оголением и коррозией арматуры

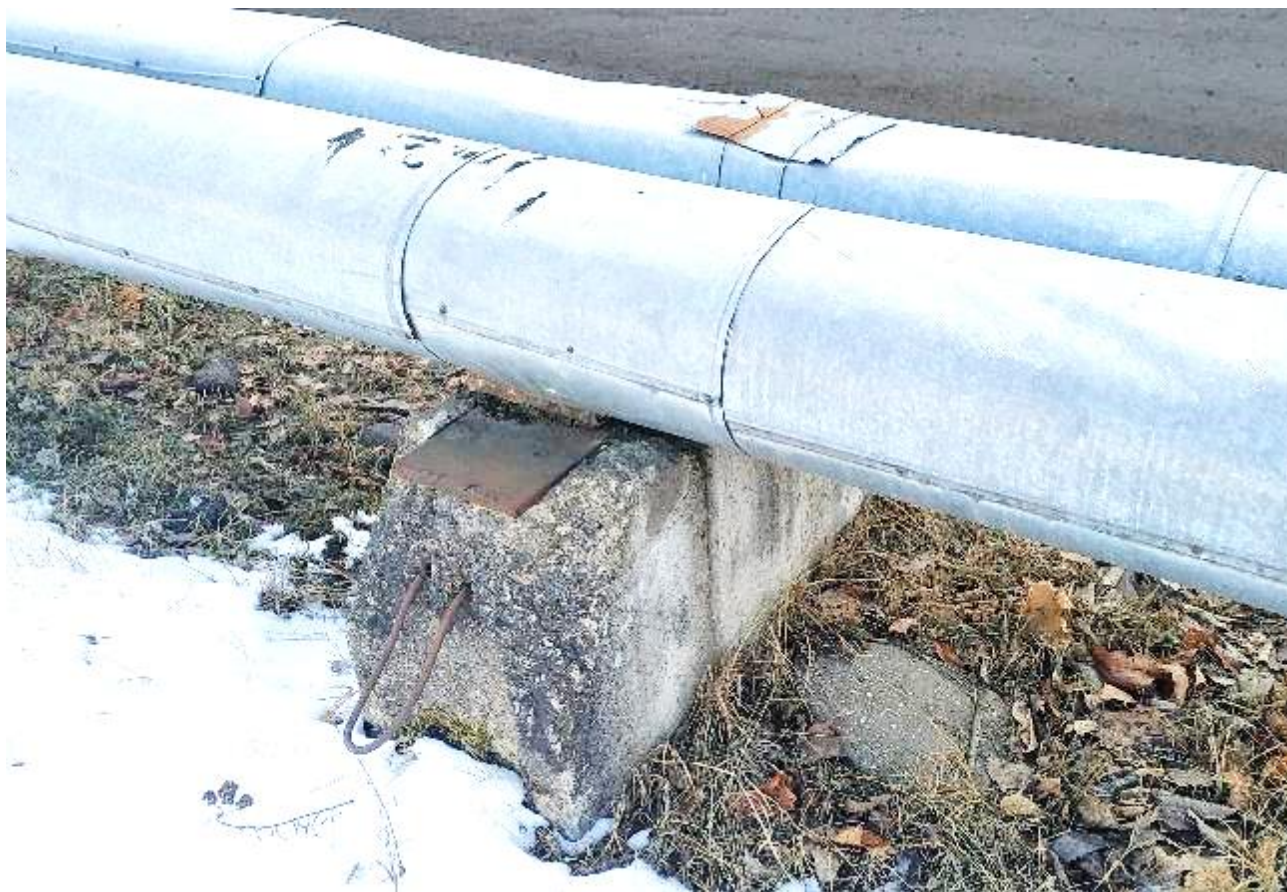
Фото 13 — Характерное состояние опор из блоков ФБС (деструкция бетона, сколы)

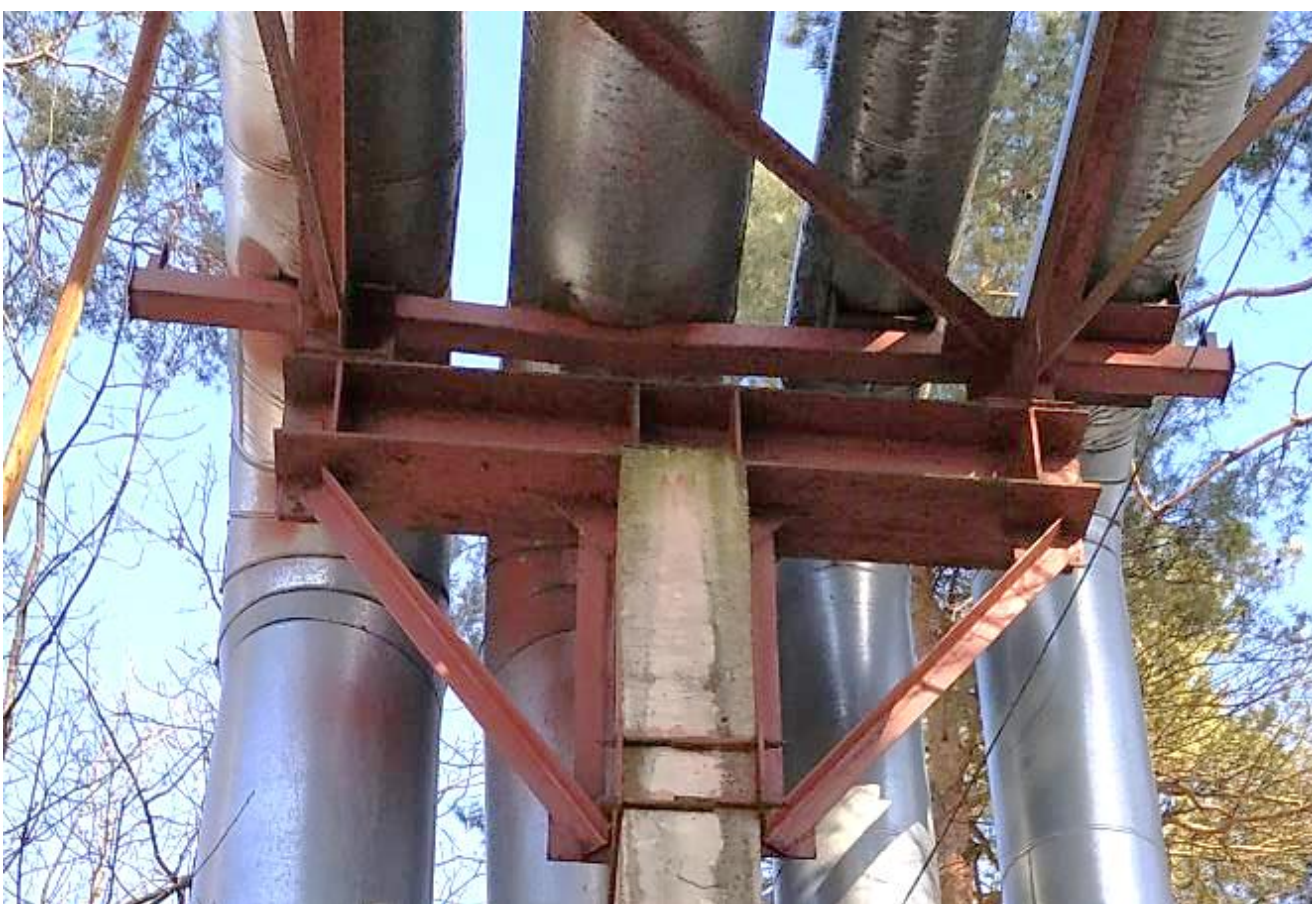
- повреждение окрасочного покрытия металлических профилей, поверхностная коррозия (характерно для всех ферм)
- прогиб опорной балки, установленной на верхний пояс фермы (ферма, установленная над ул. Фогеля — поврежденный участок обозначен в приложении Б);

**Ферма (над ул. Фогеля)** находится в не вполне удовлетворительном состоянии (III категория).

Фото 16 — Дефект пространственной фермы Ф1, установленной над ул. Фогеля: прогиб опорной металлической балки
