Договор № 219/25-ТЗ от 14.07.2025 г.  
Заказчик: ООО «БИТсистем»

### ТЕХНИЧЕСКОЕ ЗАКЛЮЧЕНИЕ

Обследование строительных конструкций лоджий жилого дома  
№1 по ул. Фогеля в г. Минске

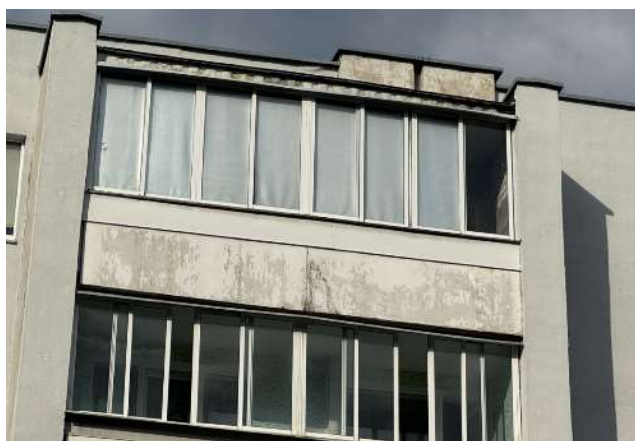
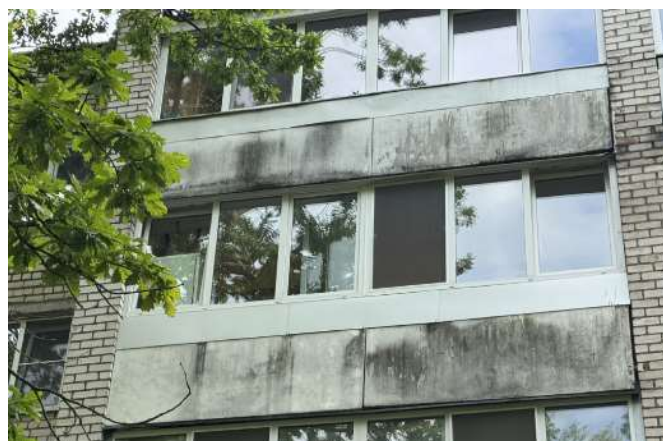
Фото 6. Места с разрушением окрасочного состава, замоканием и следами биологических образований на экранах лоджий

Фото 7. Места с разрушением окрасочного состава, замоканием и следами биологических образований на экранах лоджий

| Наименование, вид дефекта | | | | | Ед. изм. | Кол. | Рекомендации | |
|---|---|---|---|---|---|---|---|---|
| Места с разрушением окрасочного состава, замоканием и следами биологических образований на экранах лоджий | | | | | м² | 50 | Очистить экраны лоджий от следов увлажнения и биологических образований, просушить и обработать грунтовочными составами. Выполнить отделку по типу сещствующей | |

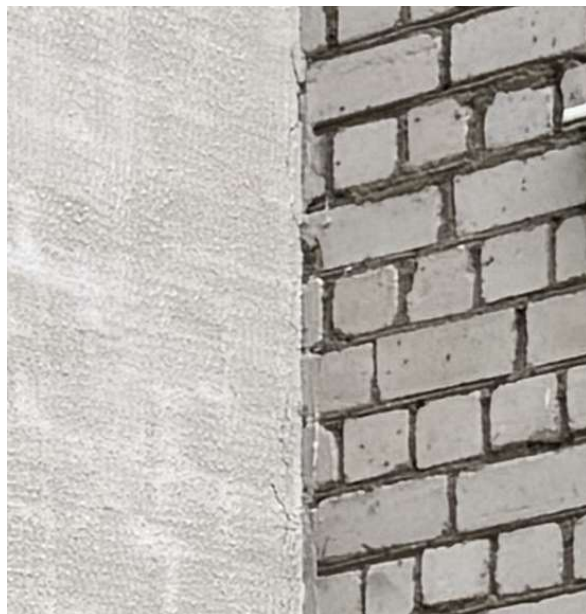
Причина образования щелей в местах примыкания боковых стенок лоджий к наружной стене здания - отсутствие перевязки кладки стенок лоджий с наружной стеной здания, а также просадка фундаментов из-за подмыва основания вследствие разрушения отмостки, протечки инженерных коммуникаций.

Фото 9. Щели шириной раскрытия 5-7 мм в местах примыкания боковых стенок лоджий к наружной стене здания

| Наименование, вид дефекта | Ед. изм. | Кол. | Рекомендации |
|---|---|---|---|
| Щели шириной раскрытия до 20 мм в местах примыкания боковых стенок лоджий к наружной стене здания | м.п. | 30 | <p>Выполнить армирование стенок лоджий в зонах сопряжения с наружными стенами (на всю высоту стенок). Выполнить усиление всех стенок лоджий (общая длина -135 м.п.)</p> <p style="text-align: center;">1 — наружная стена; 2 — стенка лоджий; 3 — трещина;<br/>4 — спиралевидный стержень [6]</p> |
| | | | <p>Стержни устанавливают в штрабы, выполняемые по горизонтальным растворным швам кладки внутренней стены, и заводят в высверленные под углом отверстия в кладке наружной стены. Армирование производить при помощи спиралевидных стержней диаметром 6 мм.</p> <p><i>Работы вести в следующей последовательности:</i></p> <ul style="list-style-type: none"> <li>- в поперечном к трещине направлении вырубить в растворных швах кладки борозды глубиной 30мм. Длина борозд с обеих сторон трещины должна быть 500мм;</li> <li>- борозды и трещины очистить с помощью сжатого воздуха и промыть водой;</li> <li>- борозды заполнить полимерцементным раствором;</li> <li>- арматуру вдавить в борозды с раствором;</li> <li>- после схватывания раствора в бороздах трещину следует заinjectировать раствором на расширяющемся цементе.</li> </ul> |

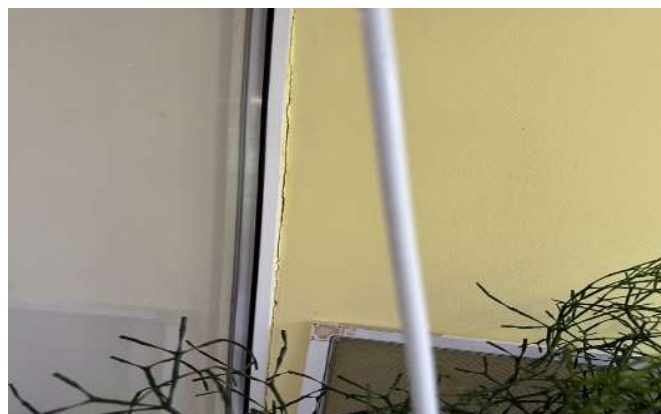
Фото 11. Щели шириной раскрытия 5-7 мм в местах примыкания боковых стенок лоджий к наружной стене здания (лоджия №20, свежий ремонт)

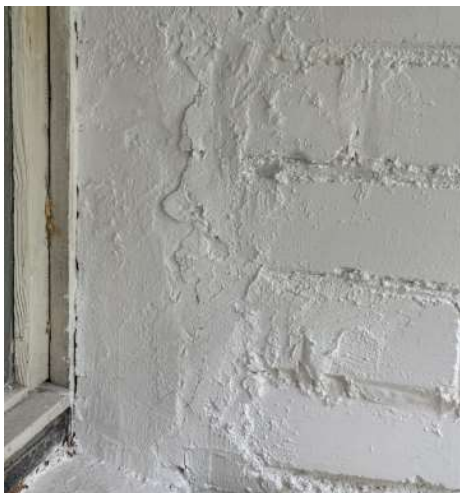
Фото 12. Щели шириной раскрытия 5-7 мм в местах примыкания боковых стенок лоджий к наружной стене здания (лоджия №11, свежий ремонт)

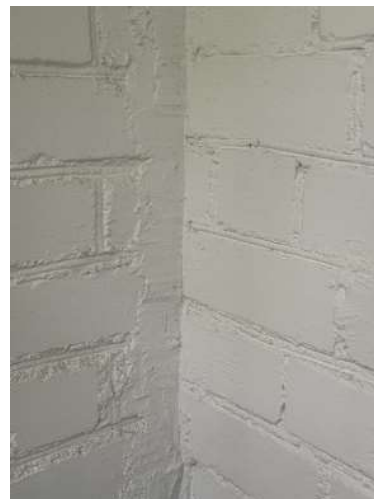
Фото 13. Отсутствие перевязки кладки стенок лоджий с наружной стеной здания (лоджия №11, свежий ремонт)

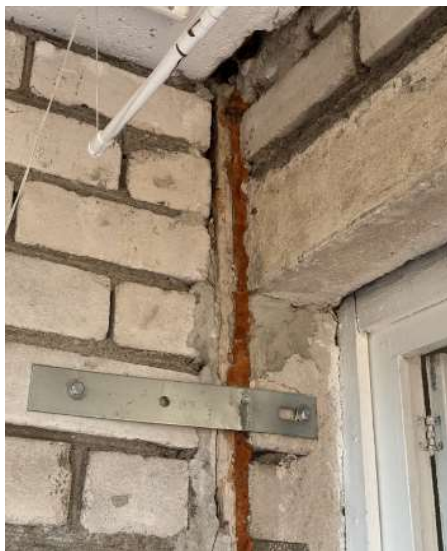
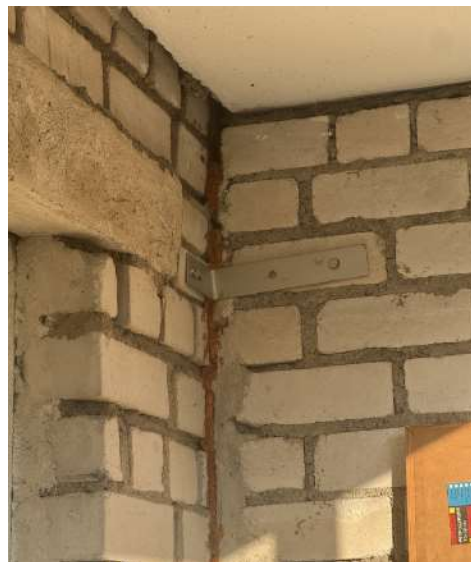
Фото 14. Щели шириной раскрытия до 20 мм в местах примыкания боковых стенок лоджий к наружной стене здания (лоджия №22)

Фото 15. Щели шириной раскрытия до 20 мм в местах примыкания боковых стенок лоджий к наружной стене здания (лоджия №22)

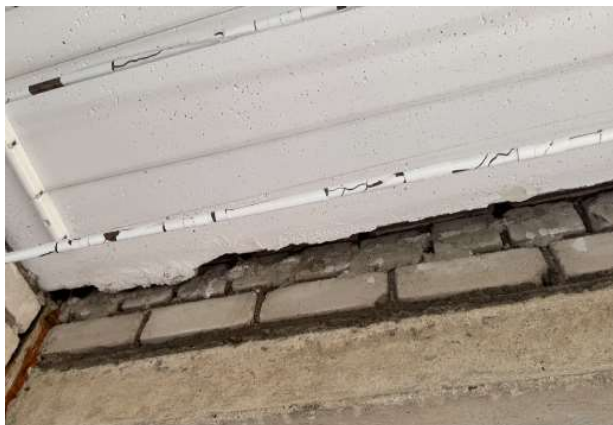
Зазоры шириной 80 мм между плитами лоджий и наружной стеной являются дефектом монтажа. При монтаже зазоры были заделаны цементно-песчаным раствором, который разрушился.

Фото 16. Места с разрушением бетона заделки между плитой лоджии и наружной гранью стены шириной до 80 мм (плита лоджии №26)

| Наименование, вид дефекта | | | | | Ед. изм. | Кол. | Рекомендации | |
|---|---|---|---|---|---|---|---|---|
| Места с разрушением бетона заделки между плитой лоджии и наружной гранью стены (шириной до 80 мм) | | | | | м.п. | 4 | Очистить места заделки от разрушенного бетона, пыли и грязи, обработать грунтовочными составами. Выполнить восстановление (зачеканку) пространства между плитой и стеной бетоном на мелком заполнителе (с подведением опалубки с нижней стороны плиты) | |

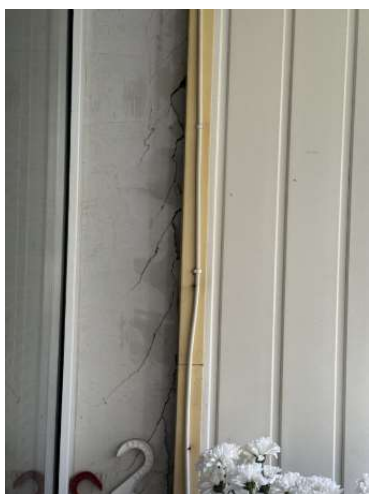
Фото 18. Щели шириной раскрытия 5-7 мм в местах примыкания боковых стенок лоджий к наружной стене здания (лоджия №6)

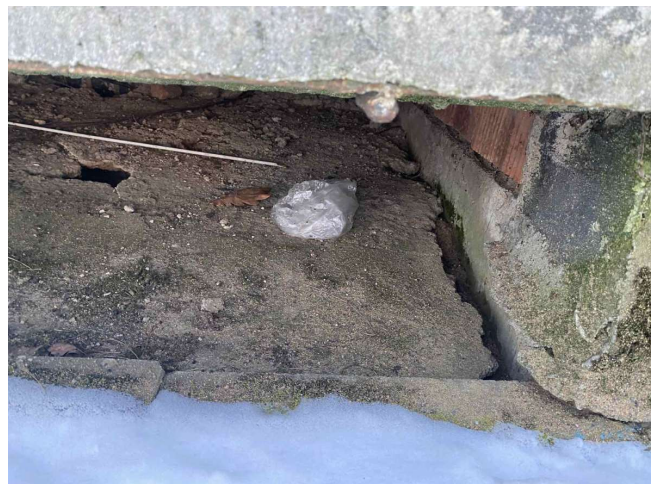
Водоотвод выполнен внутренний организованный через водосточную трубу с выводом наружу в зоне цоколя под лоджией между осями «б-3»/ «Б». Имеются просадки и разрушение отмостки.

Фото 23. Разрушение и просадки отстойки

| Наименование, вид дефекта | | | | | Ед. изм. | Кол. | Рекомендации | |
|---|---|---|---|---|---|---|---|---|
| | | | | | | | Также необходимо выполнить замену отмостки и устранить протечки инженерных коммуникаций в подземном этаже | |

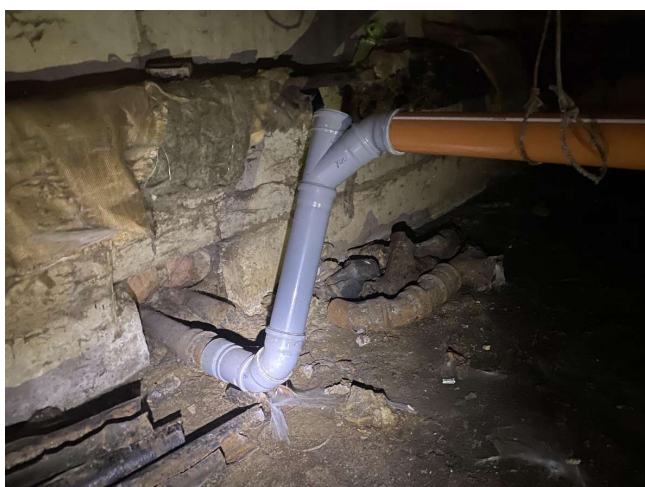
Фото 24. Общий вид застарелых следов протечек на полу подземного этажа со стороны двора (на момент осмотра выполнен текущий ремонт коммуникаций, протечки устранены)

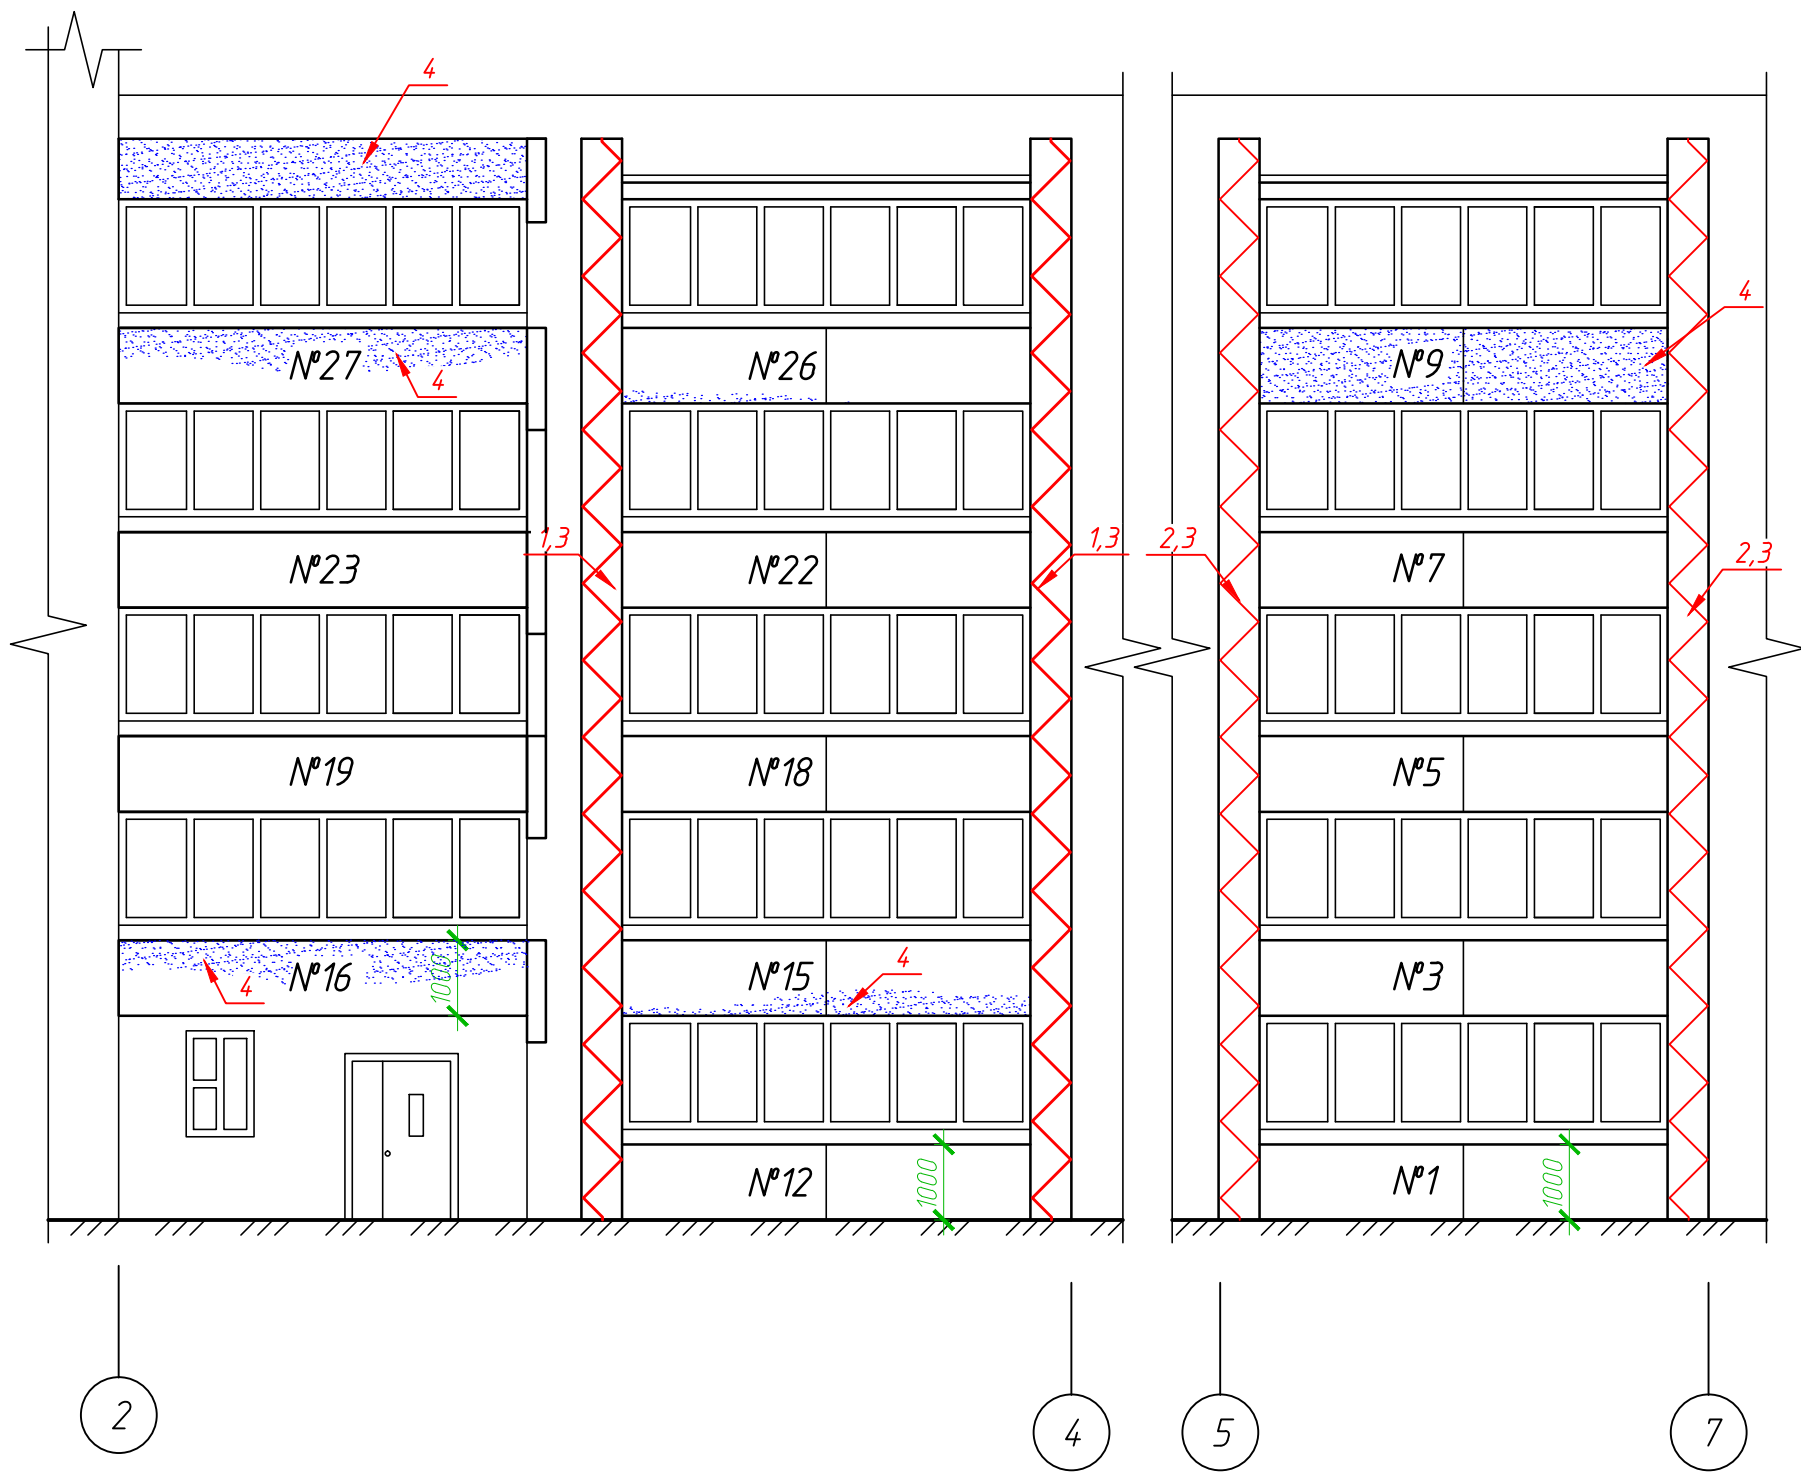
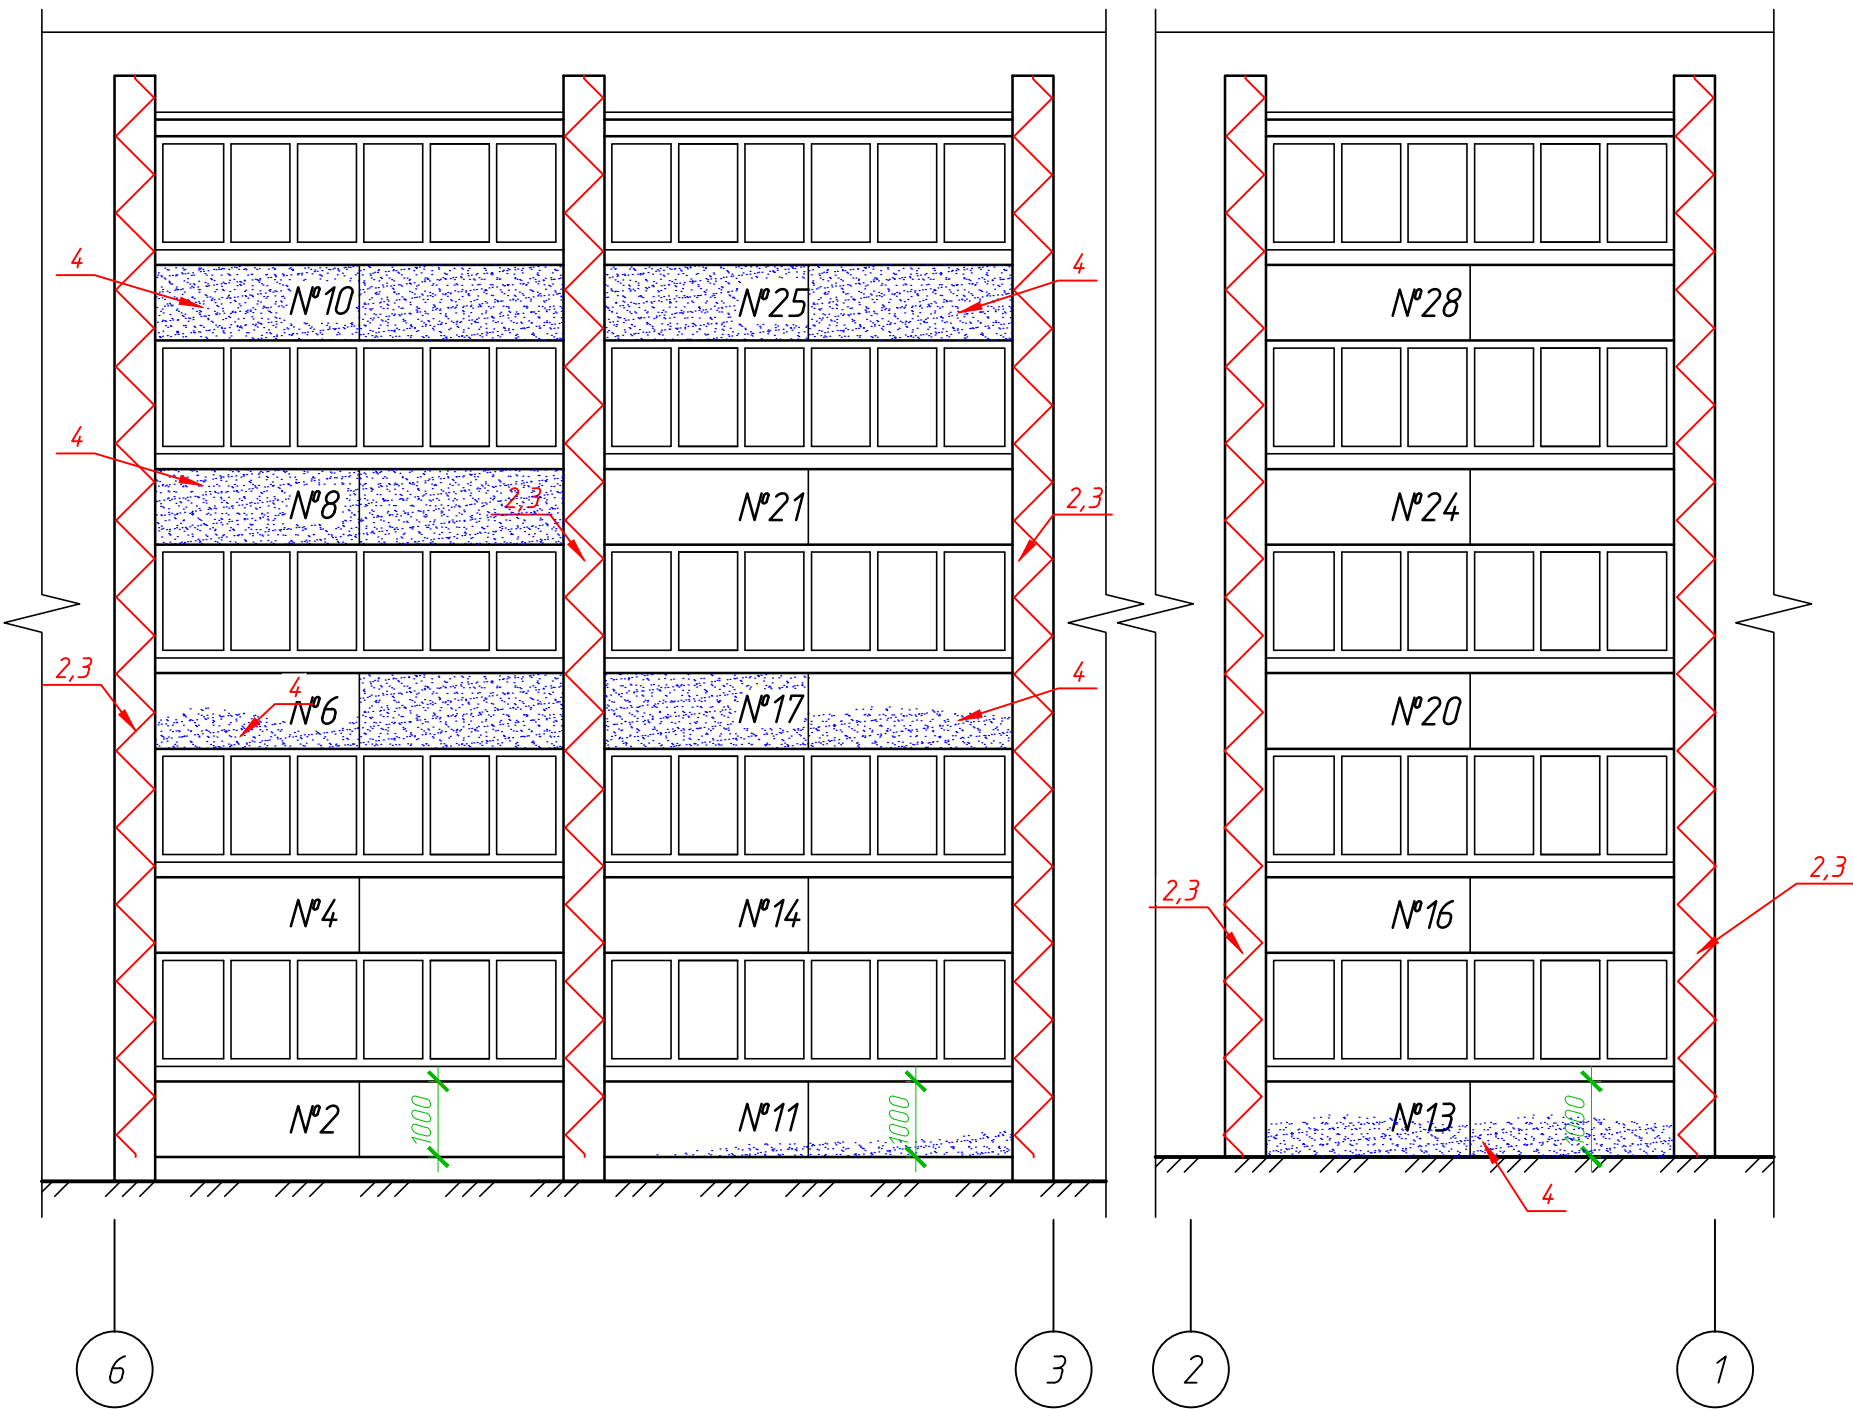
1. Щели шириной раскрытия до 20мм в местах примыкания боковых стенок лоджий к наружной стене здания;
2. Щели шириной раскрытия 5-7мм в местах примыкания боковых стенок лоджий к наружной стене здания;
3. Отсутствие перевязки кладки стенок лоджий с наружной стеной здания;
4. Места с разрушением окрасочного состава, замоканием и следами биологических образований на экранах лоджий

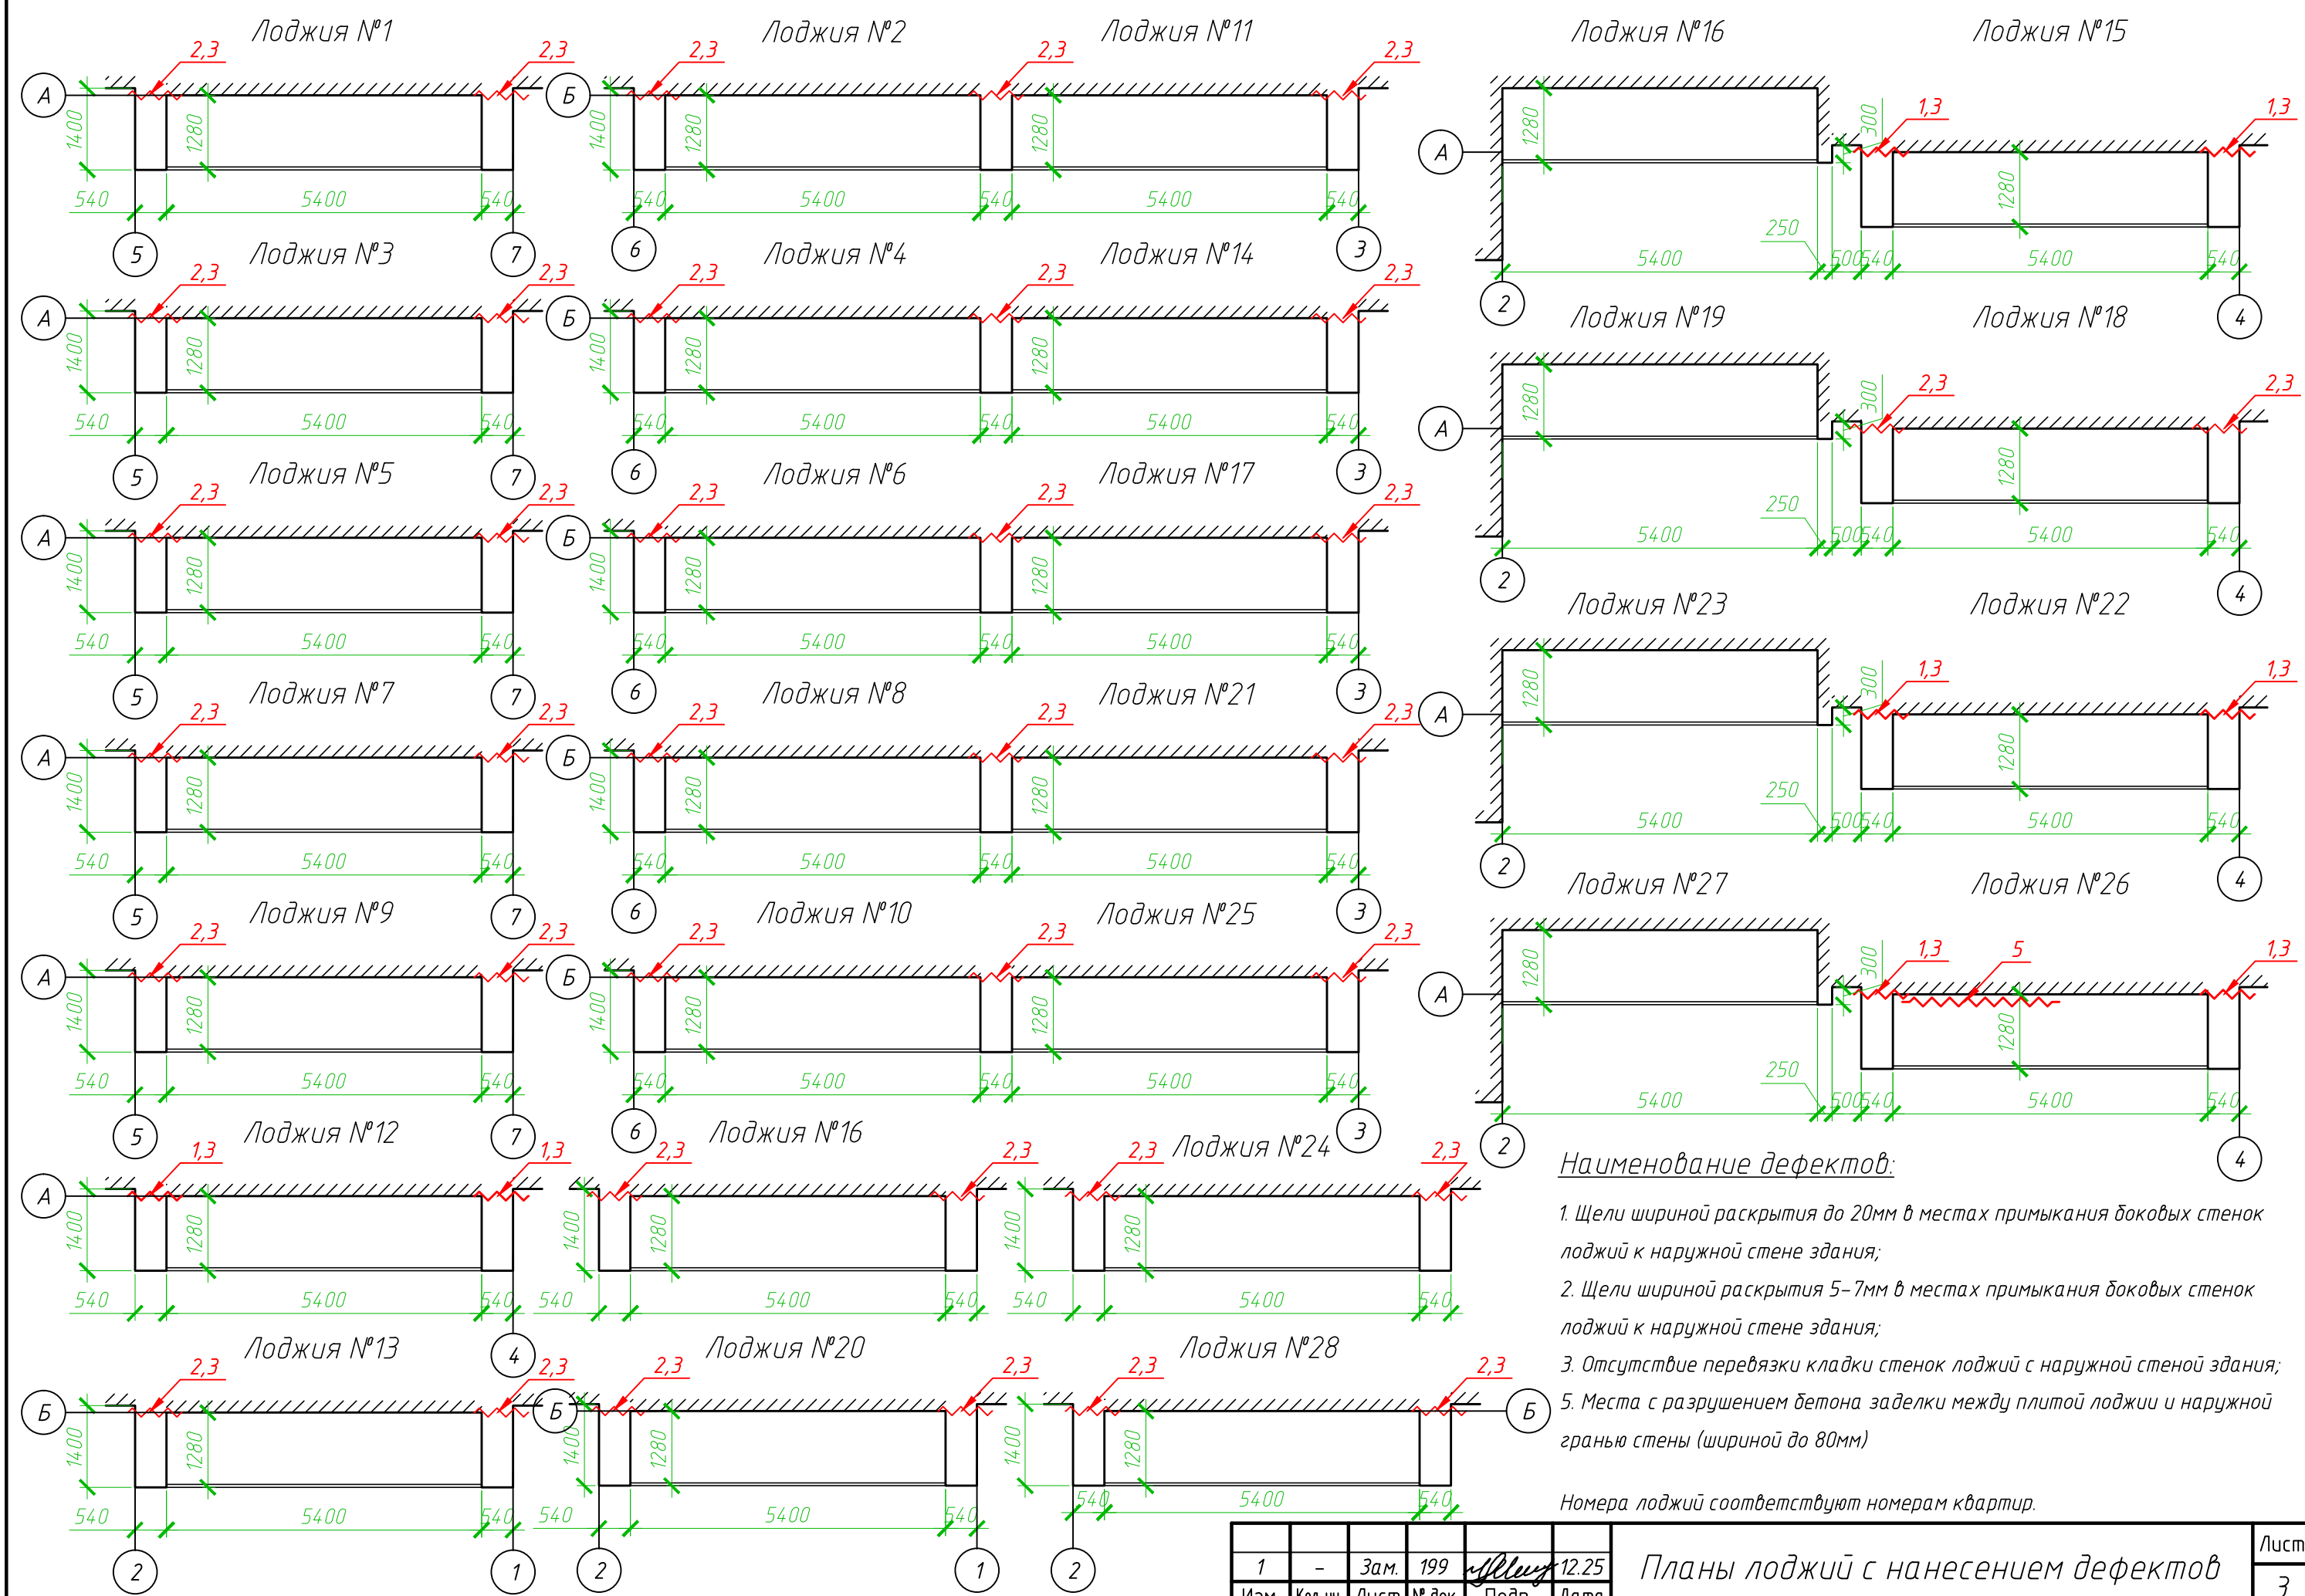
| 1 | - | Зам. | 199 | 12.25 | Планы лоджий с нанесением дефектов | Лист<br>3 |

- 1. Щели шириной раскрытия до 20мм в местах примыкания боковых стенок лоджий к наружной стене здания;
- 2. Щели шириной раскрытия 5-7мм в местах примыкания боковых стенок лоджий к наружной стене здания;
- 3. Отсутствие перевязки кладки стенок лоджий с наружной стеной здания;
- 5. Места с разрушением бетона заделки между плитой лоджии и наружной гранью стены (шириной до 80мм)
