068/26-ТЗ/4

## ТЕХНИЧЕСКОЕ ЗАКЛЮЧЕНИЕ

«Модернизация здания многоквартирного жилого дома по адресу:  
г. Минск, ул. Тикоцкого, д. 14, кв. 30 (под-д 2)»

Заказчик: КУП «ЖКХ Первомайского района г. Минска»

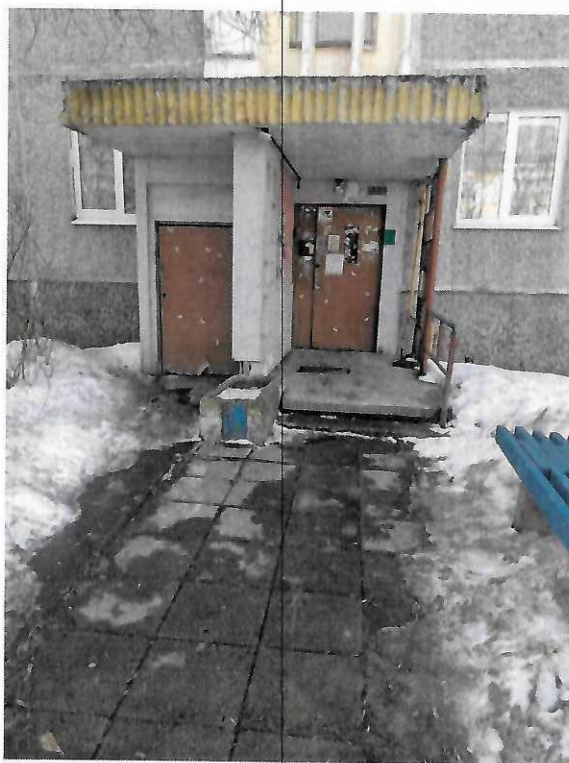
Фото 1. Общий вид входной группы

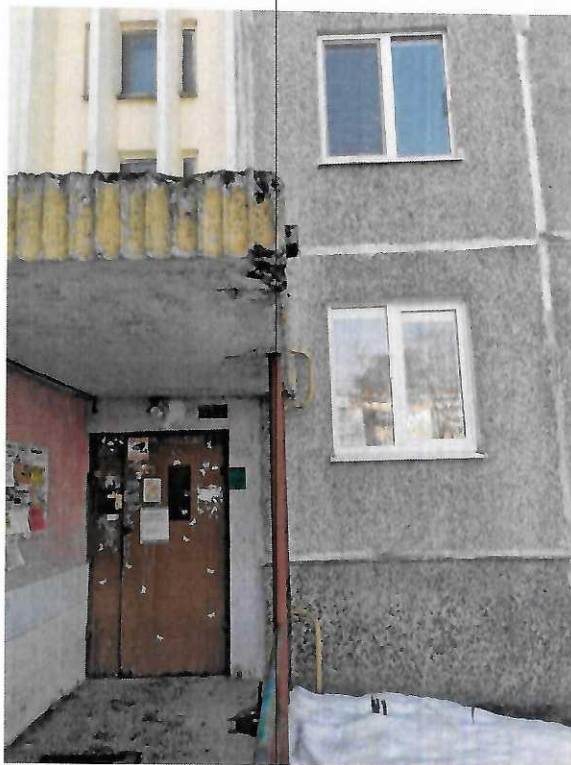
Фото 2. Устройство слива воды с кровли.

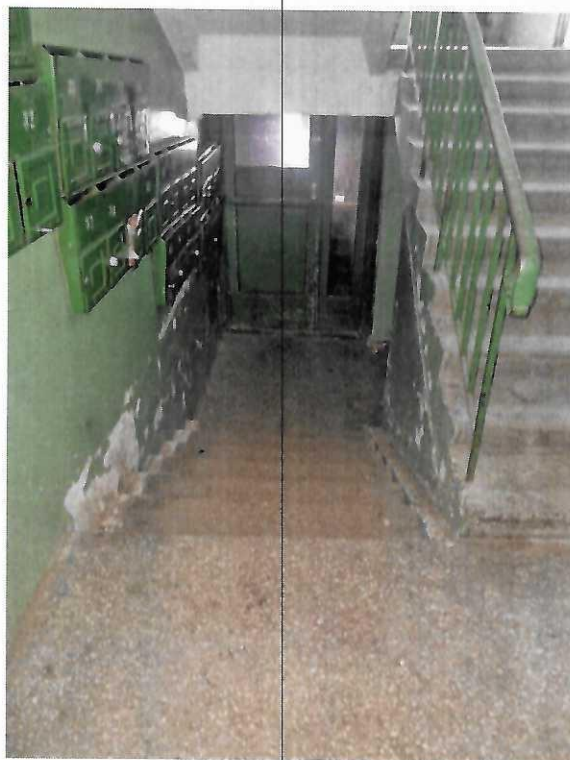
Фото 3. Общий вид пригласительного марша

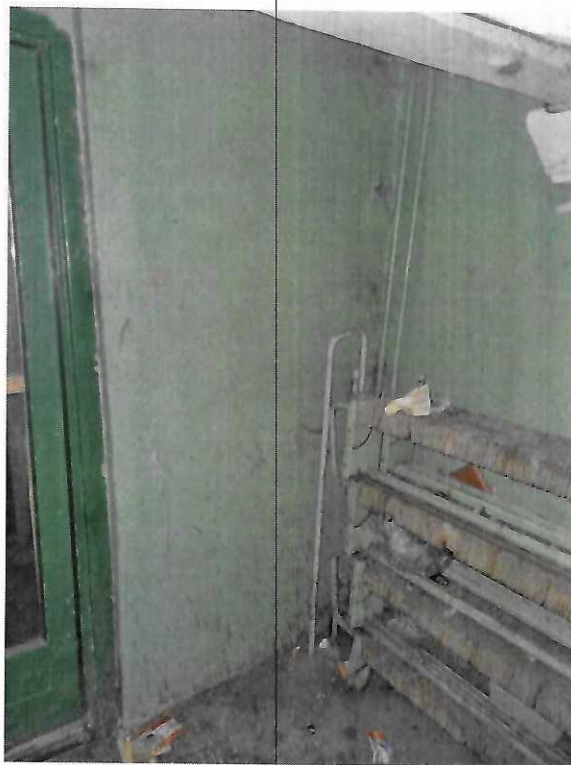
Фото 4. Отопительные приборы на лестничной площадке

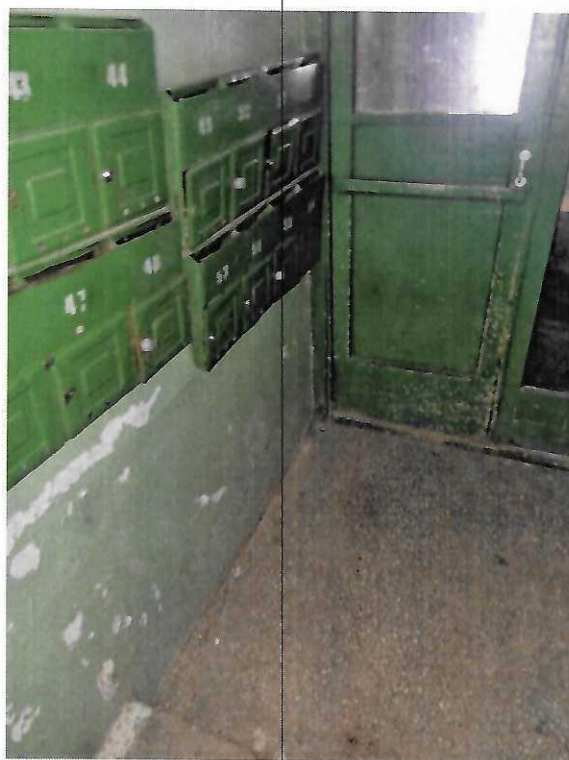
Фото 5. Почтовые ящики на лестничной площадке

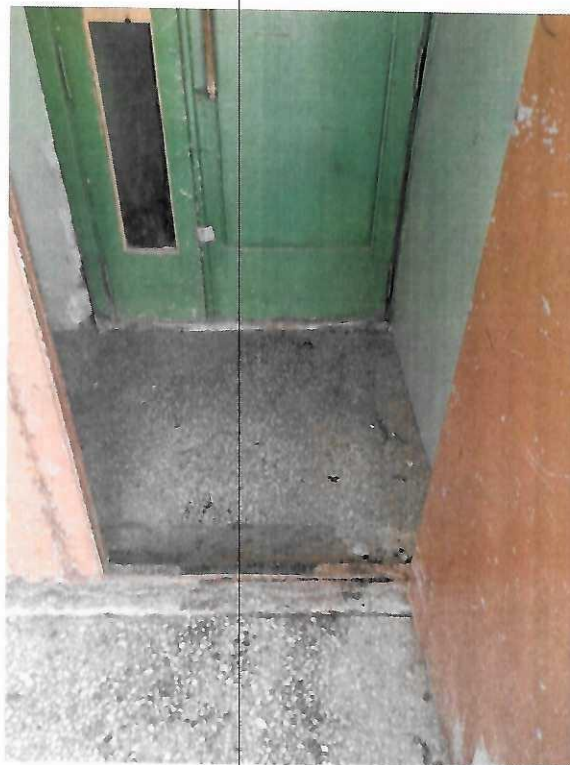
Фото 6. Порог наружного и тамбурного блока

Наружная дверь тамбура выполнена стальной двупольной распашной. Ширина дверного полотна, открывающегося первым, составляет 790 мм, ширина прохода при открывании двух полотен составляет 1230 мм, высота — 1980 мм. Дверь оборудована переговорным устройством и кодовым замком. Конструкцией дверного блока образован порог высотой 30 мм (для передвижения ФОЛ порог должен быть не более 20 мм). Дверной блок находится в исправном техническом состоянии. Лакокрасочное покрытие частично отсутствует. На двери установлен фиксатор положения «открыто» и «закрыто». Усилие при открывании и закрывании двери более 25 Н. Высота до низа остекления 1000 мм. Уровень пола тамбура расположен на 10 мм выше площадки крыльца.

При этом двери, согласно СН 3.02.12-2020, не отвечают требованиям для передвижения ФОЛ.

8.1.4 Ширину дверных проемов (полотна, открывающегося первым) в свету привести в соответствие с требованиями СН 3.021.12-2020.

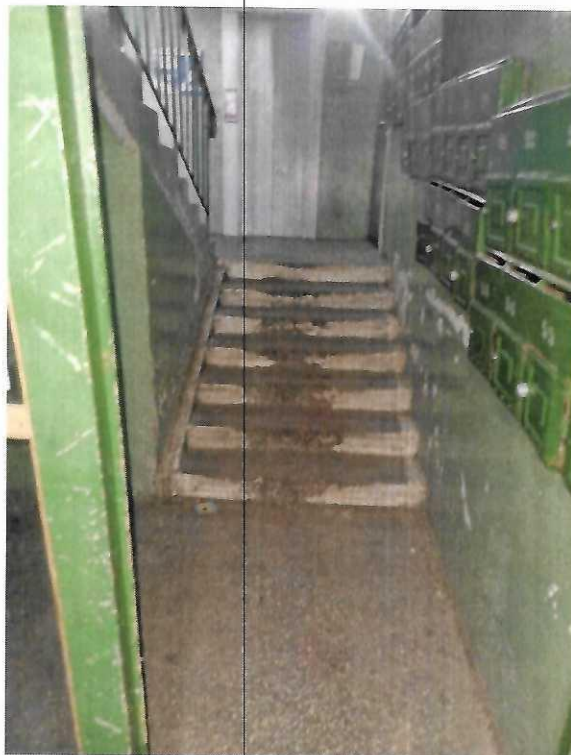
Фото 7. Состояние отделки тамбура
