**ЗАКЛЮЧЕНИЕ**

**по результатам обследования технического состояния строительных**

**«Модернизация многоквартирного жилого дома по адресу:**

**в части устройства безбарьерной среды подъезда № 3»**

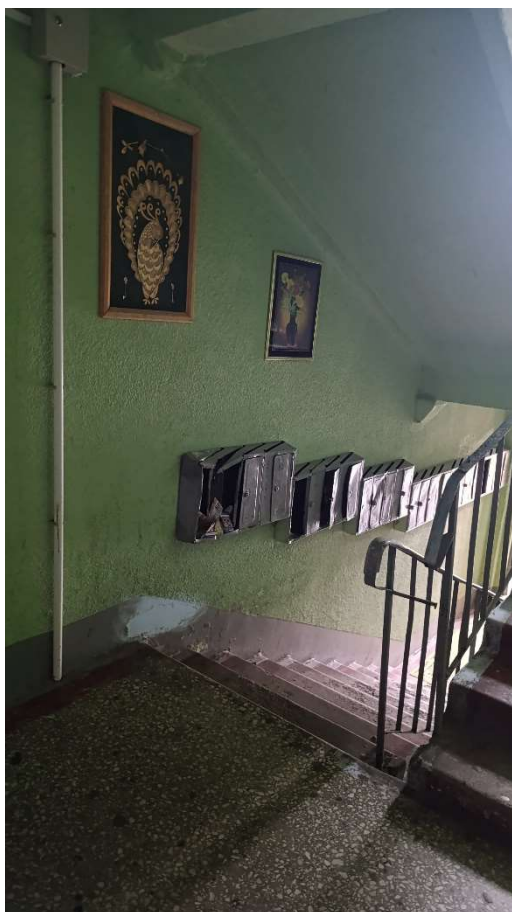
- Единичные малозначительные сколы на внешних выступающих углах панелей.
- Дефектов и повреждений, влияющих на несущую способность стен не выявлено.

4.1.4 Стены здания относятся к 1 степени ответственности и по совокупности выявленных дефектов могут быть отнесены ко II – работоспособной (удовлетворительной) категории технического состояния.

Рис. 4. Внутренние стены лестничной клетки

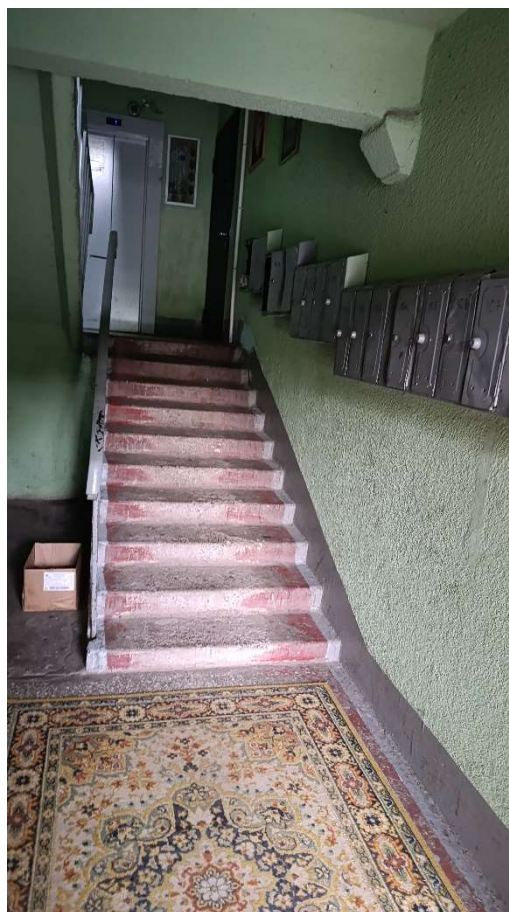
Рис. 5. Внутренние стены лестничной клетки

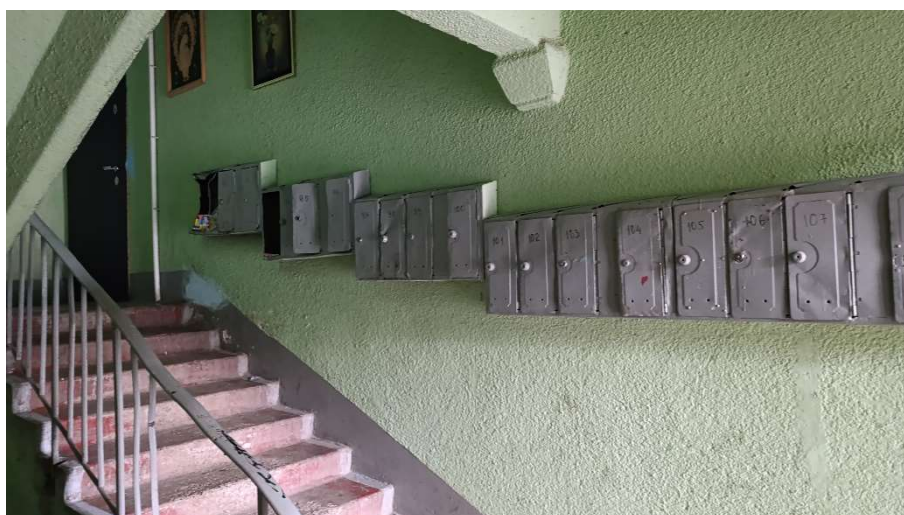
Рис. 6. Почтовые ящики на стене лестничной клетки

5.2.3 Предусмотреть перенос почтовых ящиков.

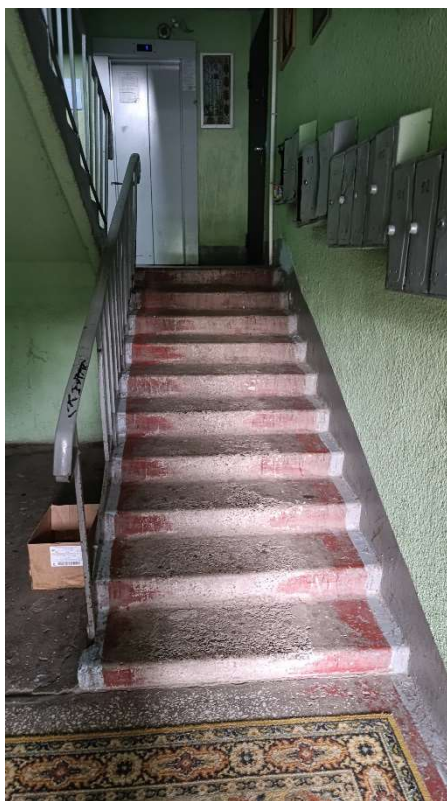
- на кромках ступеней выявлены сколы и истирания глубиной до 15мм, образованные в ходе эксплуатации, на несущую способность маршей влияния не оказывают.

4.2.5 Пригласительный марш относится к 1 степени ответственности и по совокупности выявленных дефектов может быть отнесен ко II – работоспособной (удовлетворительной) категории технического состояния.

Рис. 10. Пригласительный марш (вид снизу)

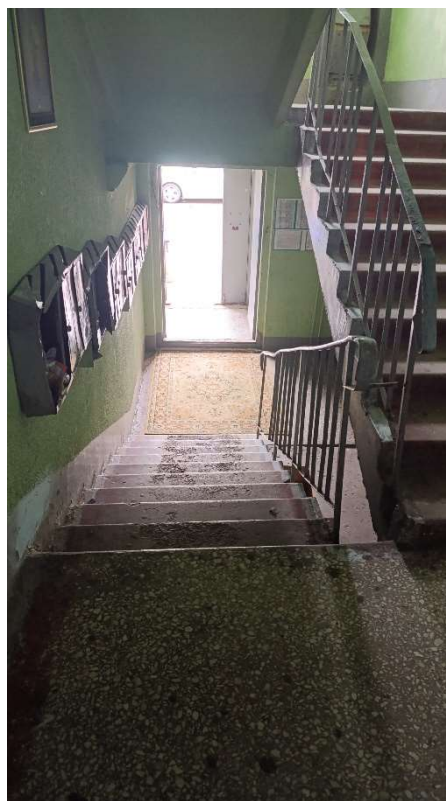
Рис. 11. Пригласительный марш (вид сверху)

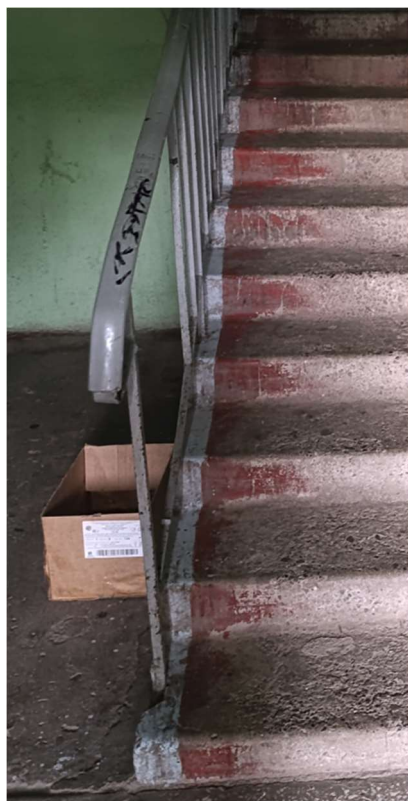
- в нижней части ограждения марша отсутствуют 3 вертикальные ламели;

4.2.6 Ограждение марша относится ко 2 степени ответственности и по совокупности выявленных дефектов может быть отнесено к III – ограниченно работоспособной (не вполне удовлетворительной) категории технического состояния.

Рис. 12. Отсутствуют ламели ограждения марша

5.2.4 Выполнить замену ограждения пригласительного марша.

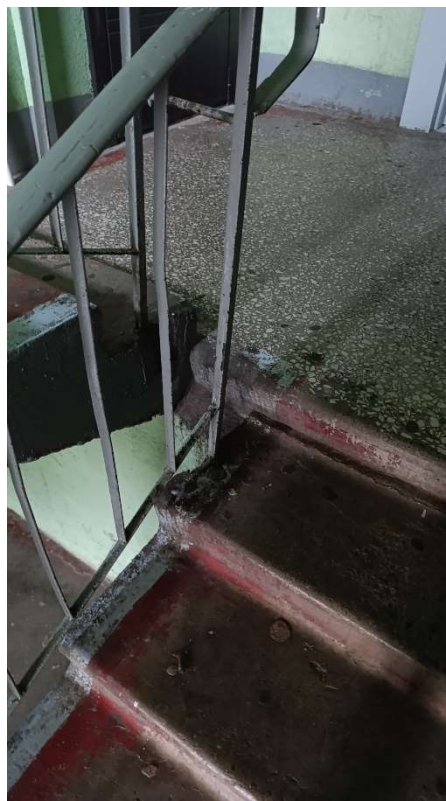
Рис. 13. Ограждение марша

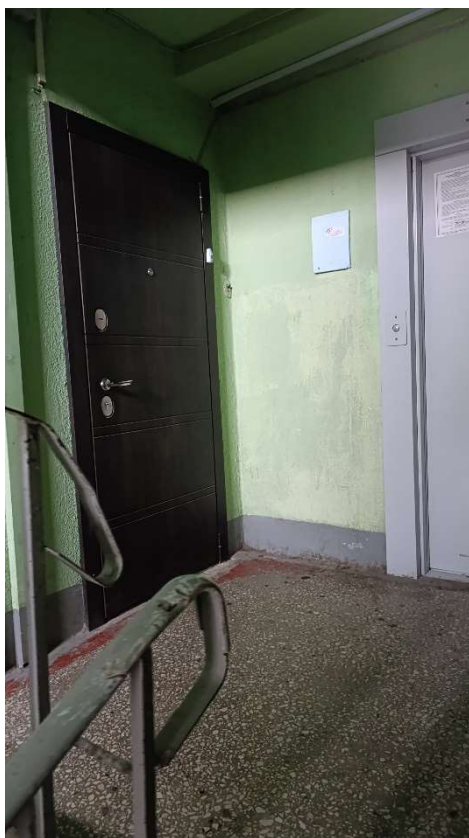
- Сколы по кромке площадки и истирания глубиной до 10мм, образованные в ходе эксплуатации, на несущую способность площадок влияния не оказывают

4.3.3 Площадки относятся к 1 степени ответственности и по совокупности выявленных дефектов могут быть отнесены ко II – работоспособной (удовлетворительной) категории технического состояния.

Рис. 15. Площадка на отм. -0,000

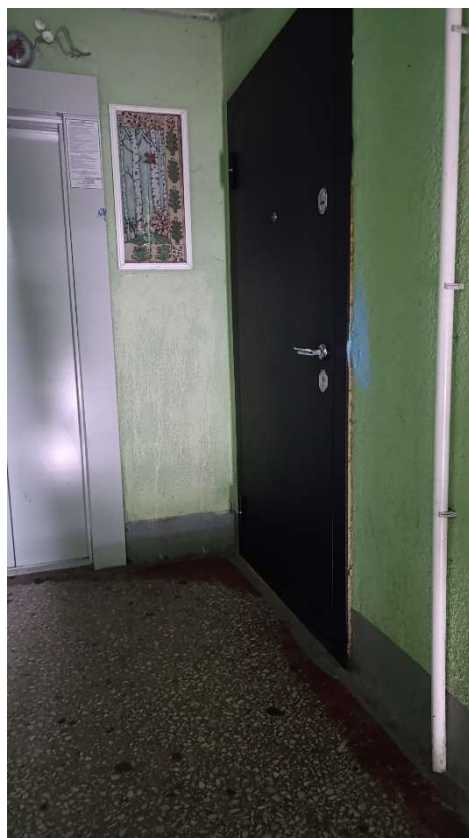
Рис. 16. Площадка на отм. -0,000

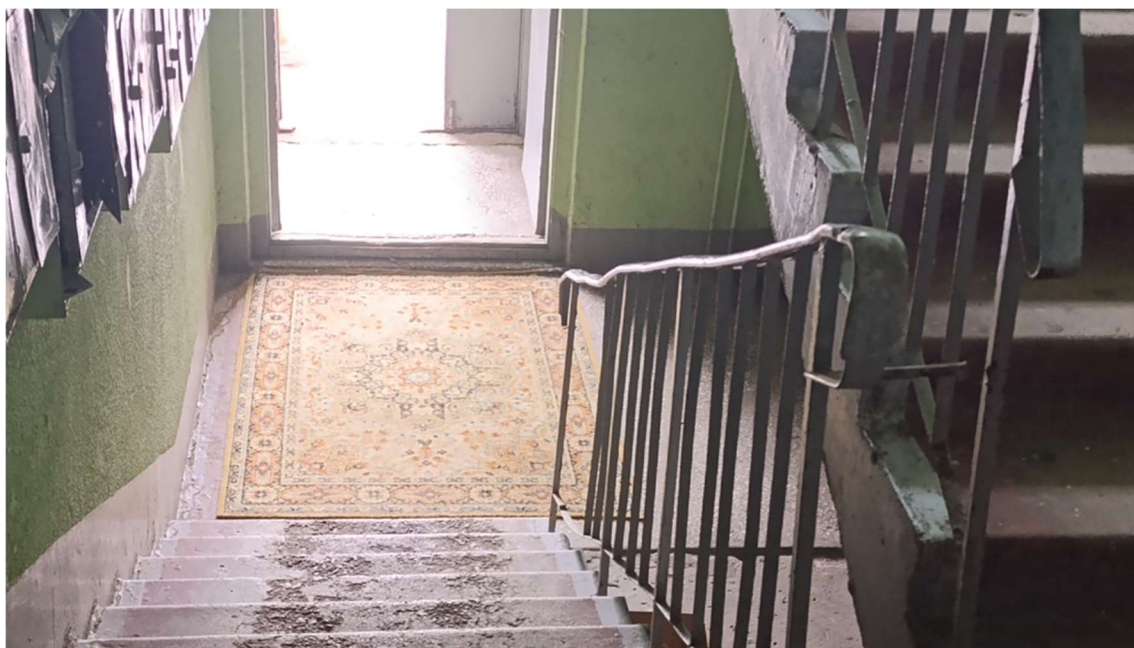
Рис. 17. Площадка на отм. -1,390

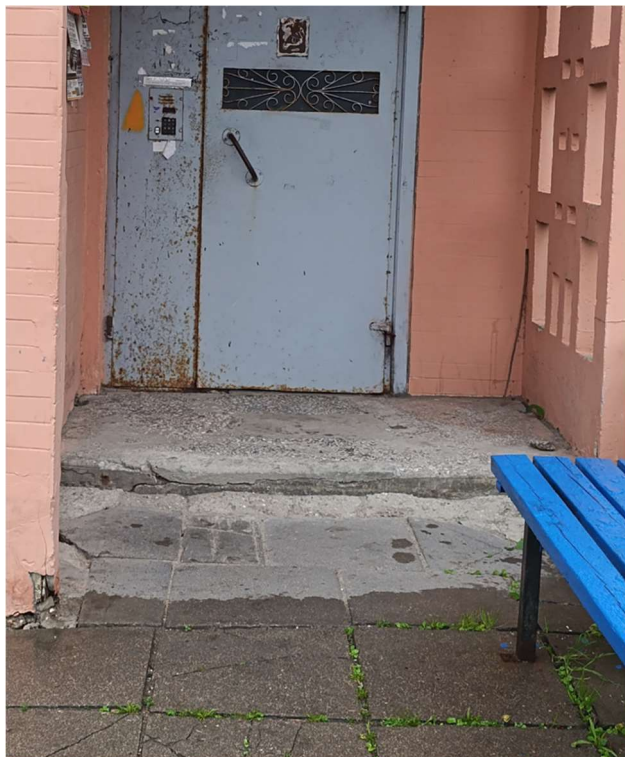
- Сколы по кромке площадки и истирания глубиной до 20мм, образованные в ходе эксплуатации, на несущую способность площадки влияния не оказывают.

- Имеются следы ремонта поверхности площадки цементно-песчаным раствором.

4.5.3 Площадка крыльца относится ко 2 степени ответственности и по совокупности выявленных дефектов может быть отнесена ко II – работоспособной (удовлетворительной) категории технического состояния.

Рис. 18. Площадка крыльца

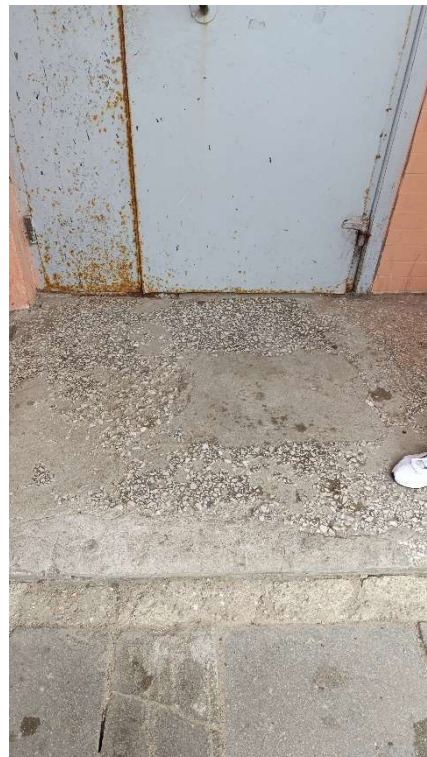
- Отсутствует ниша для решетки для вытирания подошв обуви – заполнена цементно-песчаным раствором

Рис. 19. Отсутствует ниша для решетки
