ГУКДПИП "Институт "Могилевсельстройпроект"

Объект № 87/26

**Техническое заключение**  
**«Модернизация здания общежития по ул. Челюскинцев, 56 в г.**  
**Могилеве»**

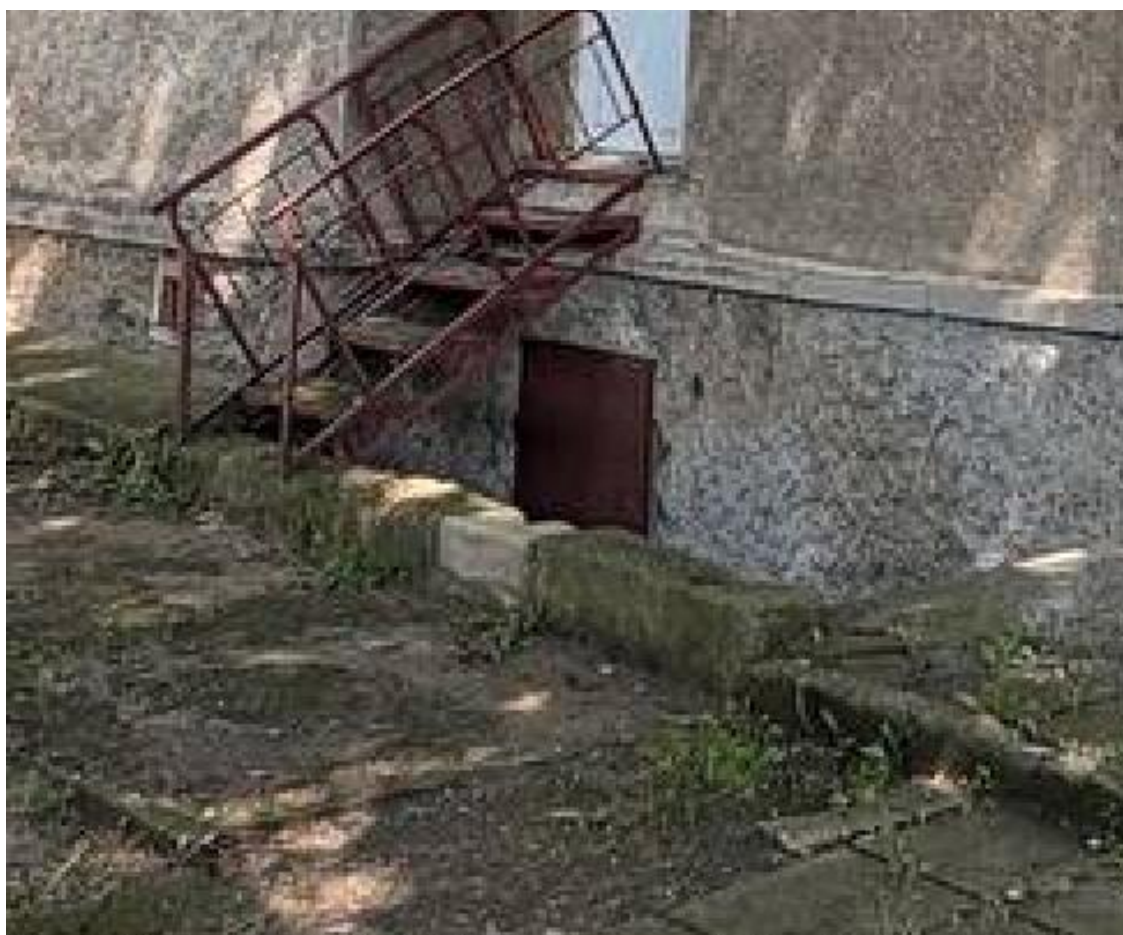
Фото 2.1.1. Наружный прямок входа в подземный этаж в осях «3-8»

- В прямках входов в подземный этаж выявлено произрастание растительности: мха, в полу отсутствует дренаж, на верхних участках стен входов отсутствует защитное покрытие и ограждение. В стенах выявлено переувлажнение поверхности с образованием мха и плесени, морозные разрушения стен. В продольных стенах прямков входов в подземный этаж выявлено смещение по горизонтали из-за подпора грунта. В ступенях входов наблюдаются морозные разрушения бетона, вымывания цементно-песчаного раствора основания и грунта, произрастание растительности. Пол прямков входов в подземный этаж находится в полуразрушенном состоянии.

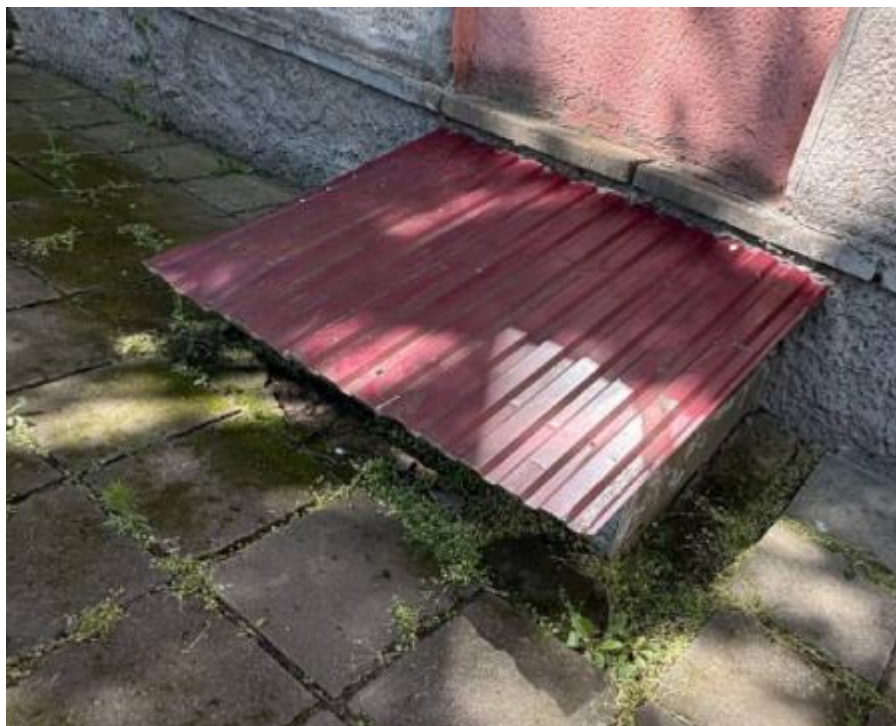
Фото 2.1.4. Общий вид приемка

- В световых прямках выявлено произрастание растительности: мха, травы, кустарника, в полу отсутствует дренаж и засыпан мусором. В стенах выявлено переувлажнение поверхности с образованием мха и плесени, морозные разрушения.

- Козырьки и покрытие большинства прямков находится в деформированном состоянии.

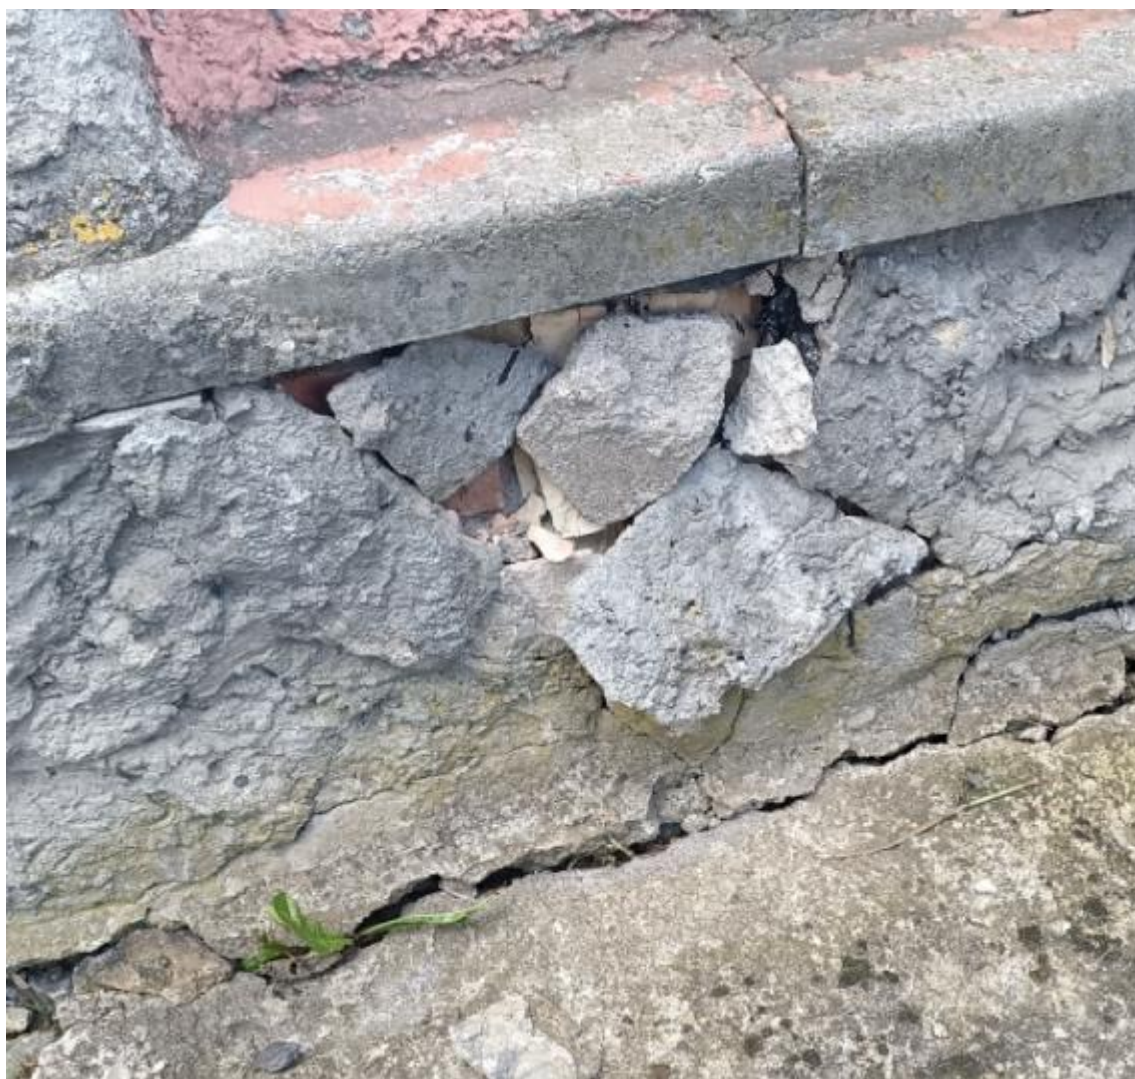
- На фасадных поверхностях цокольных стен (повсеместно) выявлено замачивание штукатурного покрытия с образованием мха и плесени, отслоение и разрушение штукатурного покрытия, трещинообразование в штукатурном покрытии, морозное разрушение кирпичной кладки на глубину до 30 мм. Данные дефекты вызваны неудовлетворительным состоянием отмостки, что приводит к скоплению дождевых и талых вод у стен здания.

Фото 2.1.5. Дефекты цоколя

*Техническое состояние фундаментов относится ко II категории (удовлетворительное) согласно СН 1.04.01-2020 – дефекты устраняются в процессе технического обслуживания и текущего ремонта.*

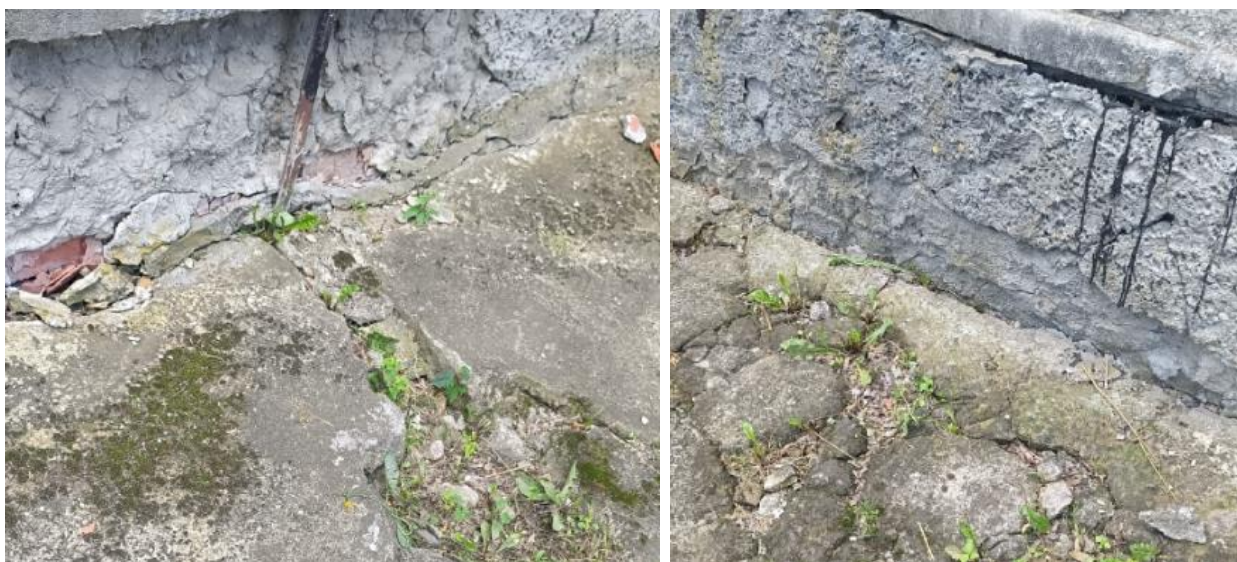
В отмостке по периметру здания выявлены разрушения покрытия, просадки и контруклоны. На отдельных участках отмостка находится ниже уровня земли. В отмостке также выявлено произрастание растительности: мха и травы.

Фото 2.1.6. Дефекты отмостки и цоколя

*Техническое состояние отмостки относится к IV категории (неработоспособное) согласно СН 1.04.01-2020.*

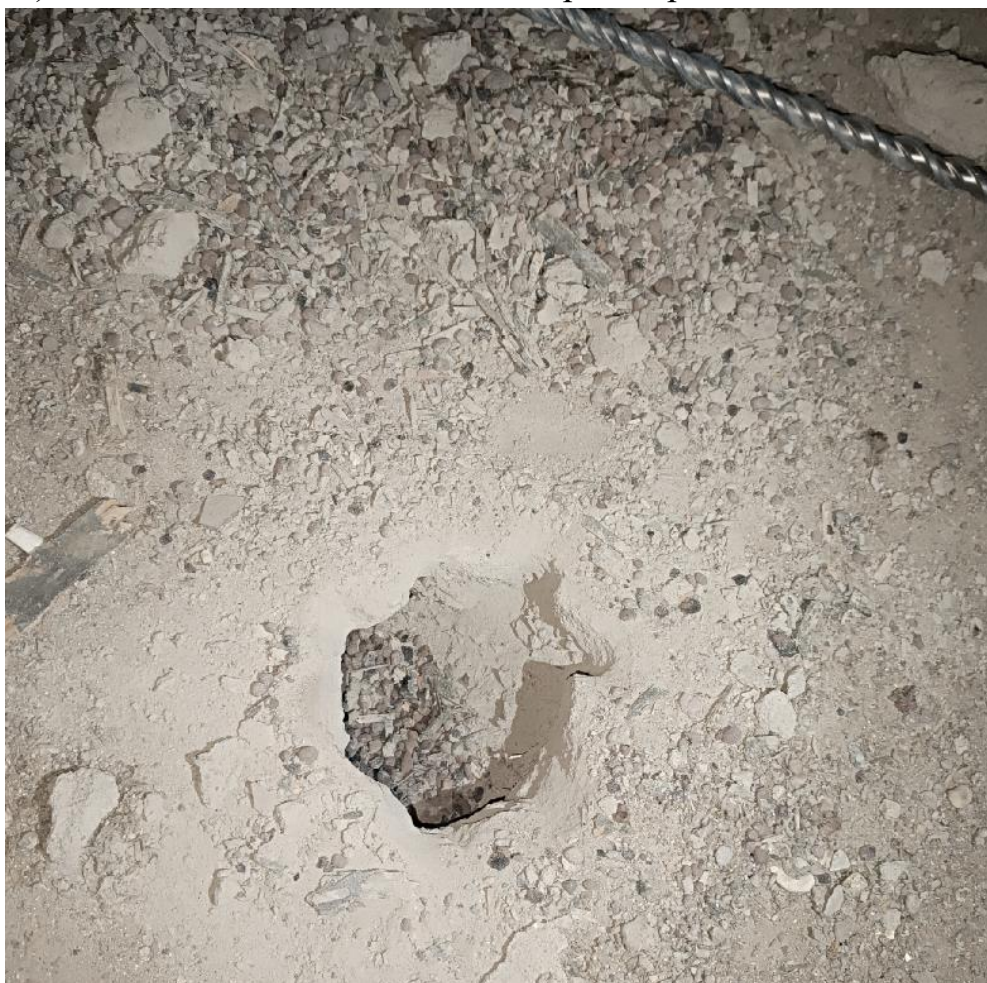
- 1) многопустотная плита покрытия – 220 мм;
- 2) утеплитель – фибролитовые плиты – 80 мм;
- 3) утеплитель – керамзитовый гравий – 120...130 мм;
- 4) стяжка из цементно-песчаного раствора – 80...90мм;

Фото 2.3.1. Вскрытие пола технического этажа

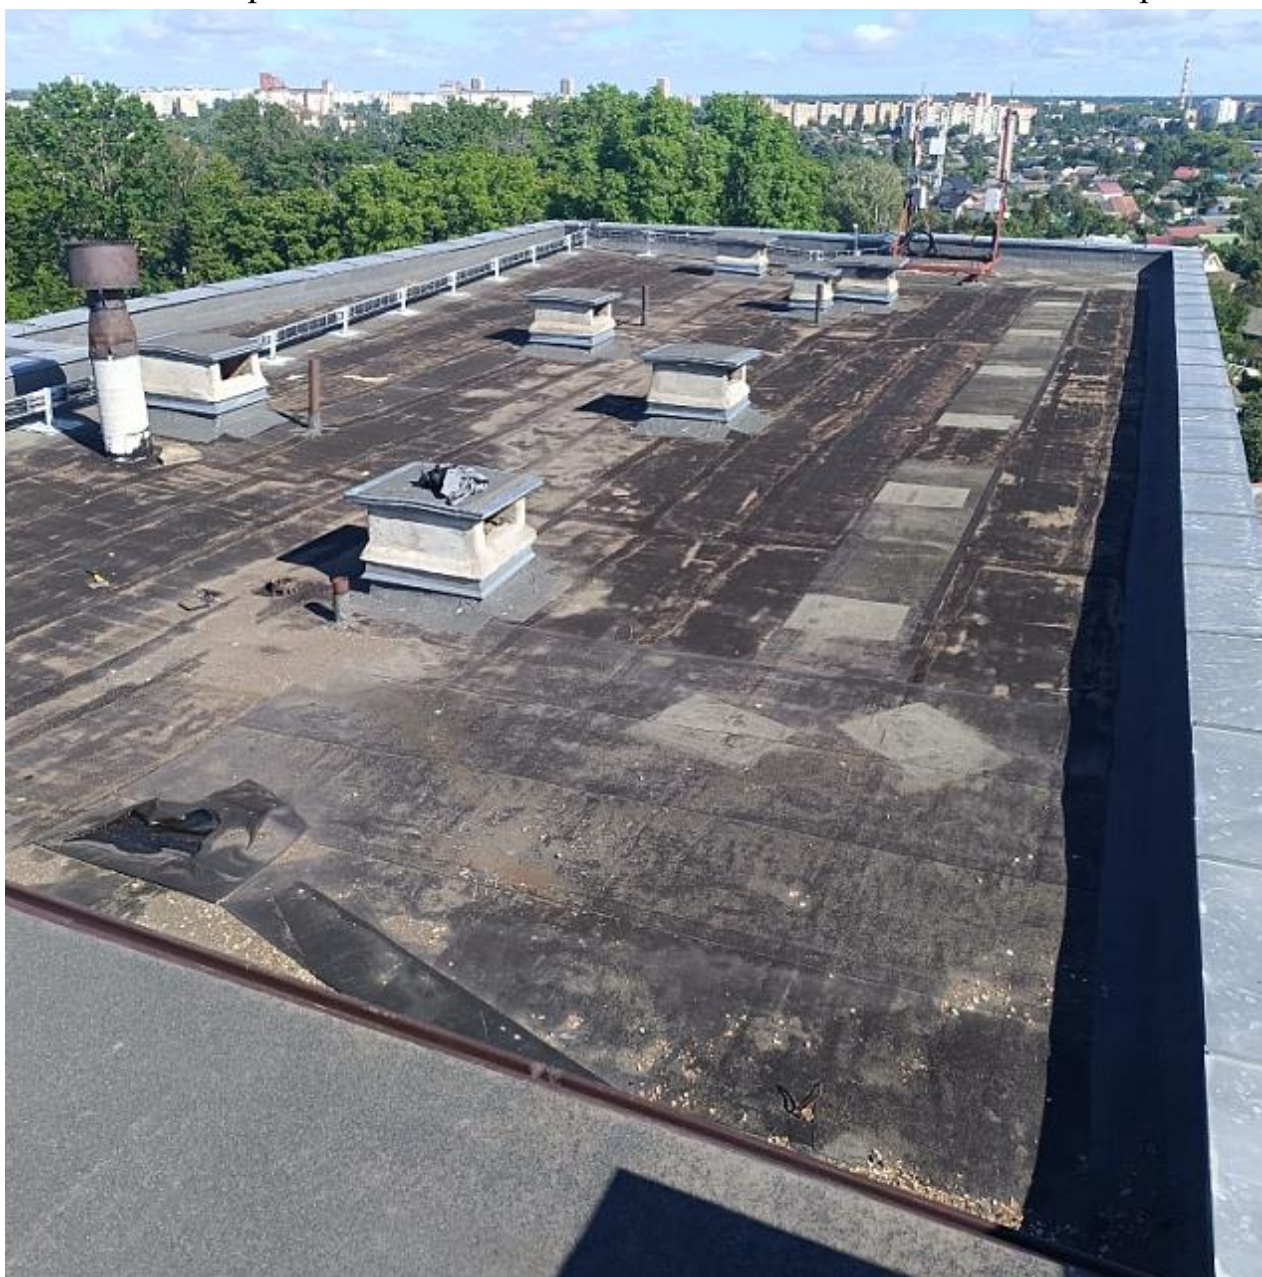
Фото 2.5.1. Общий вид кровли

При обследовании основной кровли здания в гидроизоляционном ковре кровли выявлены места вздутия на площади более 70%, разрывы, отслоения участки застоя воды (нарушение уклонообразования), произрастание растительности. В местах примыкания к возвышающим конструкциям выявлено отслоение рулонного ковра.

*Техническое состояние основной кровли здания относится к IV категории (неработоспособное) согласно СН 1.04.01-2020.*

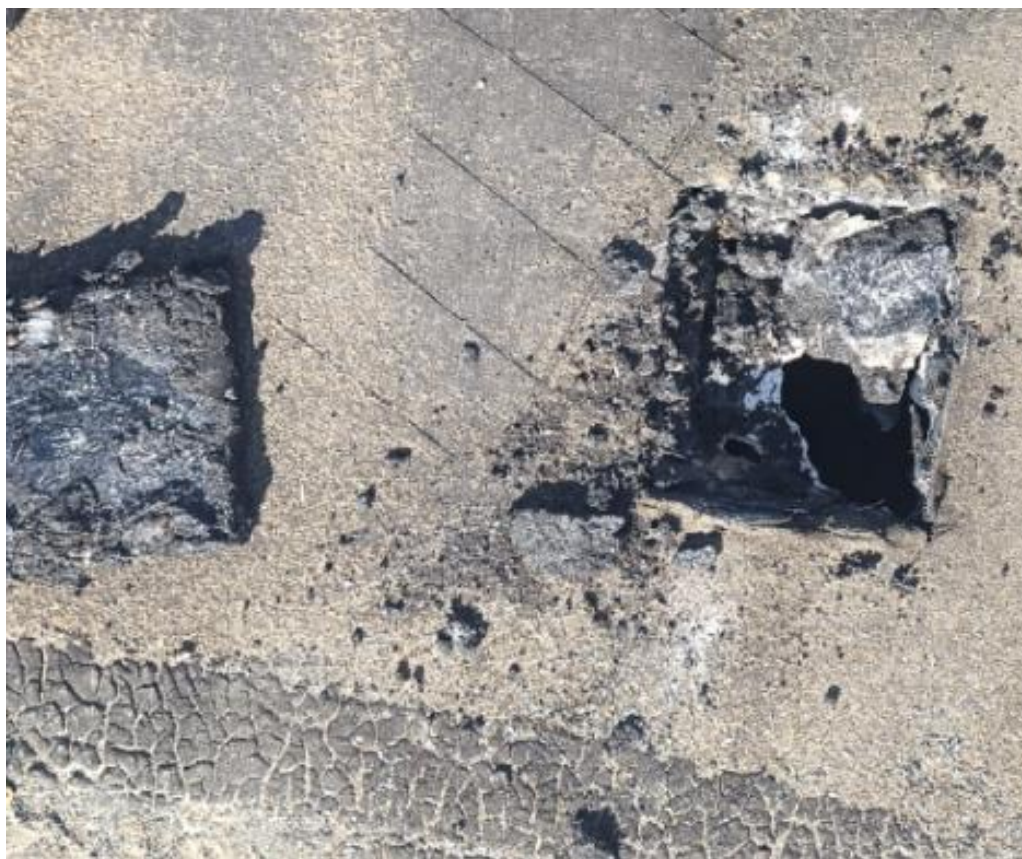
По результатам вскрытия стяжка находится в неудовлетворительном состоянии имеет следы морозного разрушения.

Фото 2.5.3. Вскрытие кровли Вкр1

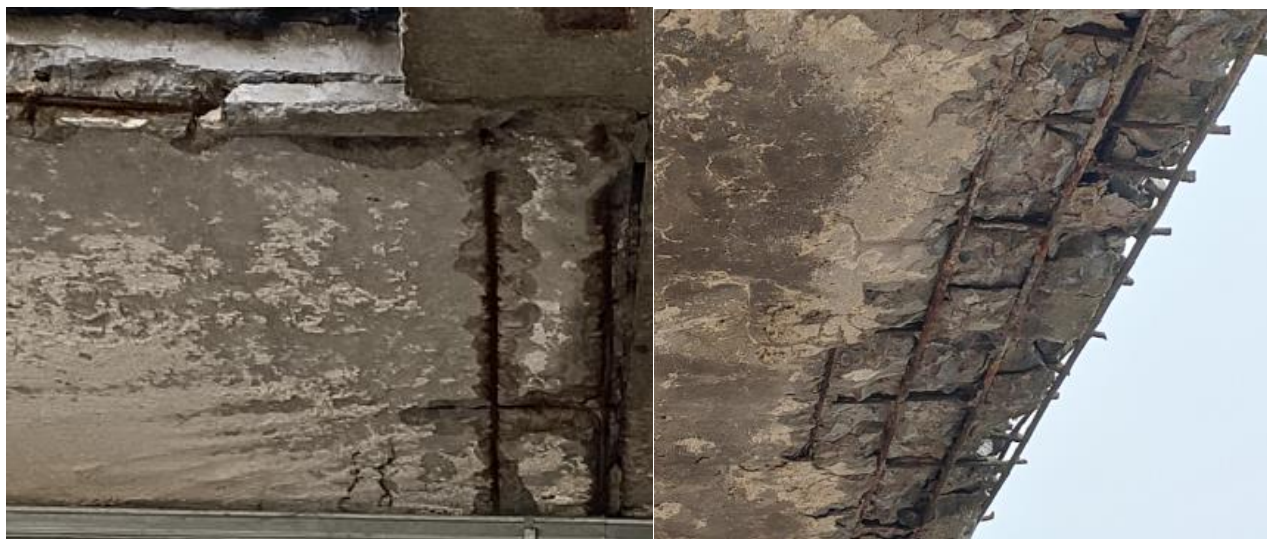
- В балконных плитах выявлена коррозия армирования под слоем бетона, вызванная карбонизацией, что приводит к отслоению защитного слоя бетона. Данный дефект вызван низким качеством бетона, используемого при заливке плит, а также воздействием атмосферных осадков (в конструкции пола отсутствует гидроизоляция). На нижних поверхностях плит балконов выявлены места, пораженные грибом и плесенью, с разрушением защитного слоя бетона и коррозией армирования.

- На торцевых и продольных гранях повсеместно выявлено размораживание бетона плит на толщину до 100 мм (на всю высоту плиты) с пластинчатой коррозией рабочего сеточного армирования и разрушением сечения рабочих стержней на 70%.

- В металлических ограждениях балконов выявлена зыбкость и сплошная коррозия. В стойках в местах крепления к закладным деталям выявлена пластинчатая коррозия с разрушением сечения до 70%.

Фото 2.7.1. Дефекты балконных плит

*Техническое состояние плит балконов и козырьков относится к IV категории (неработоспособное) согласно СН 1.04.01-2020.*

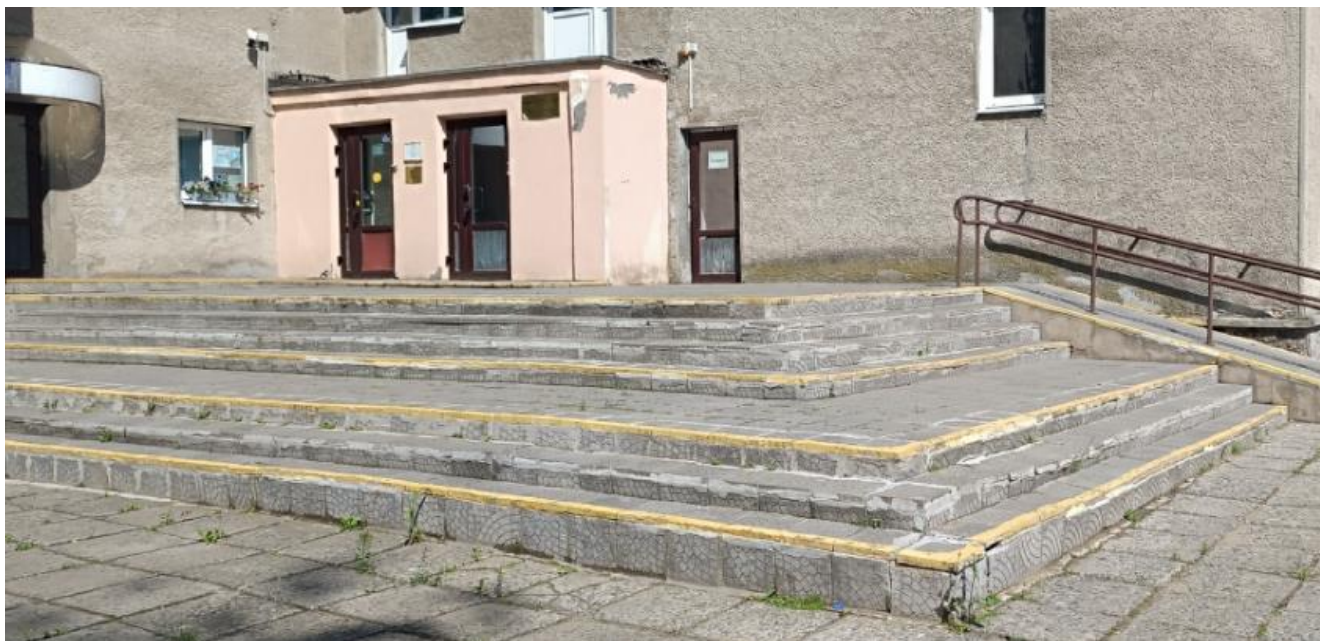
Фото 2.10.1. Главный вход (общий вид)

- В тамбуре главного входа выявлены сквозные горизонтальные и вертикальные трещины с шириной раскрытия от 1 до 10 мм.
- На покрытии и стенах тамбура с внутренней стороны выявлены пятна затеканий, что свидетельствует о протечках кровли.

- На площадке крыльца и пандуса главного входа выявлены морозные разрушения поверхности с образованием раковин, просадки и проломы.

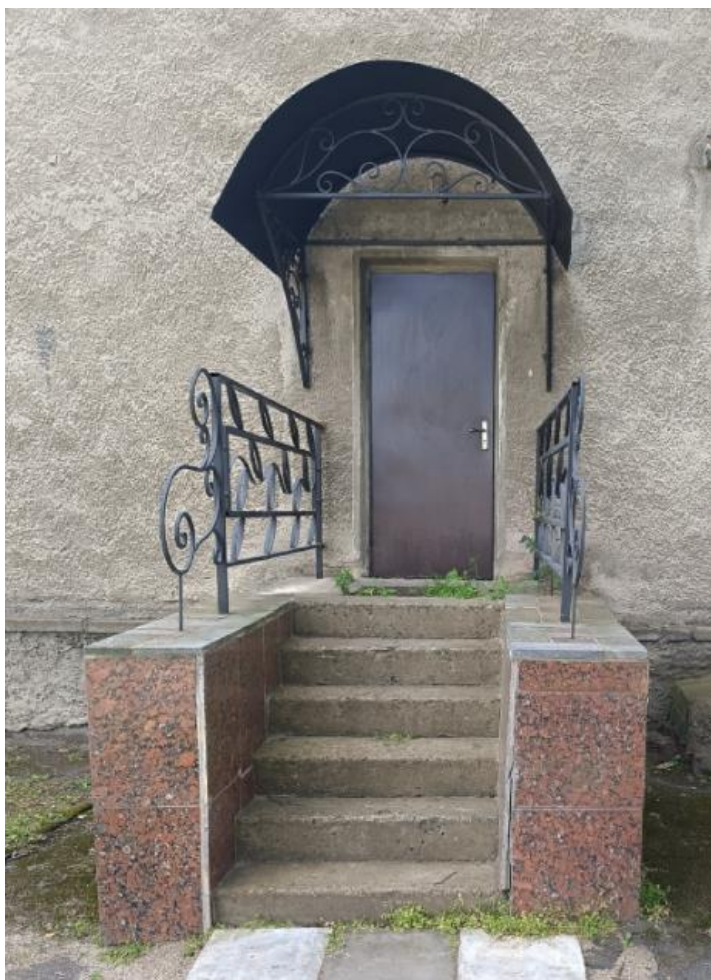
Фото 2.10.2. Вход со двора осях «11-10» (общий вид)

- В ступенях дворового крыльца выявлены раковины и морозные разрушения на глубину до 20 мм, произрастание растительности.

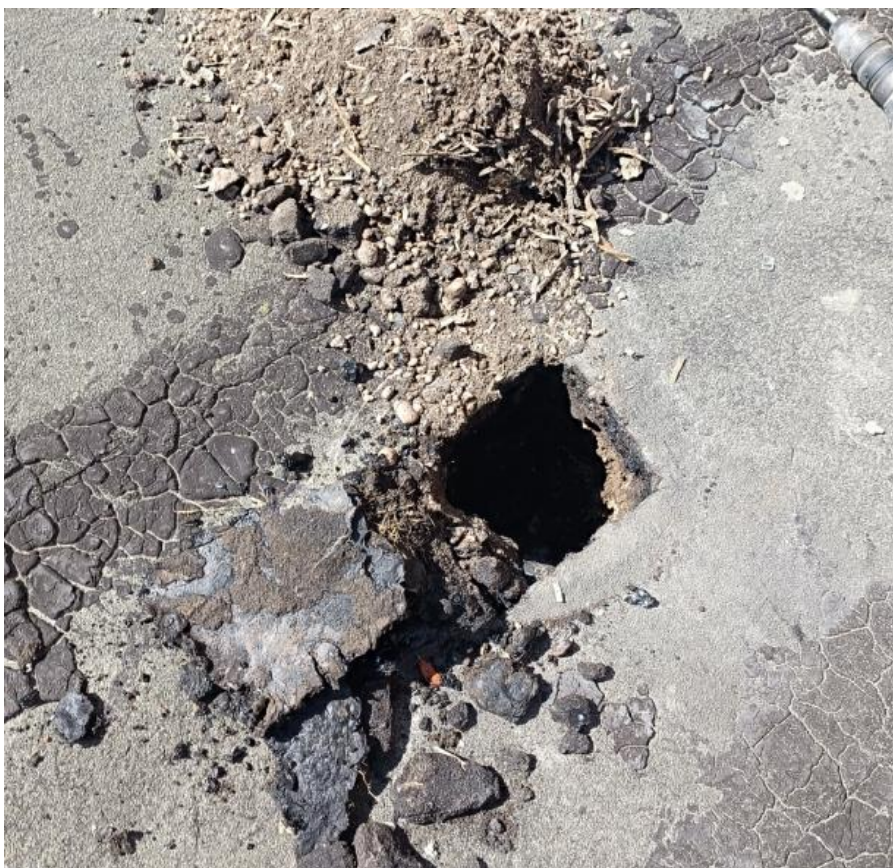
Фото 2.11.3. Вскрытие кровли Вкр3

При обследовании в гидроизоляционном ковре кровли галереи выявлены места вздутия на площади более 70%, разрывы, отслоения участки застоя воды (нарушение уклонообразования), произрастание растительности. В местах примыкания к возвышающим конструкциям выявлено отслоение рулонного ковра.
