**ТЕХНИЧЕСКОЕ ЗАКЛЮЧЕНИЕ**

**по результатам детального обследования строительных конструкций и  
инженерных сетей жилого дома №146 по ул. Грушевская в г. Минске**

**ТЗ 15-11/23**

Заказчик: КУП «Жилищное коммунальное хозяйство №1 Московского района г. Минска»

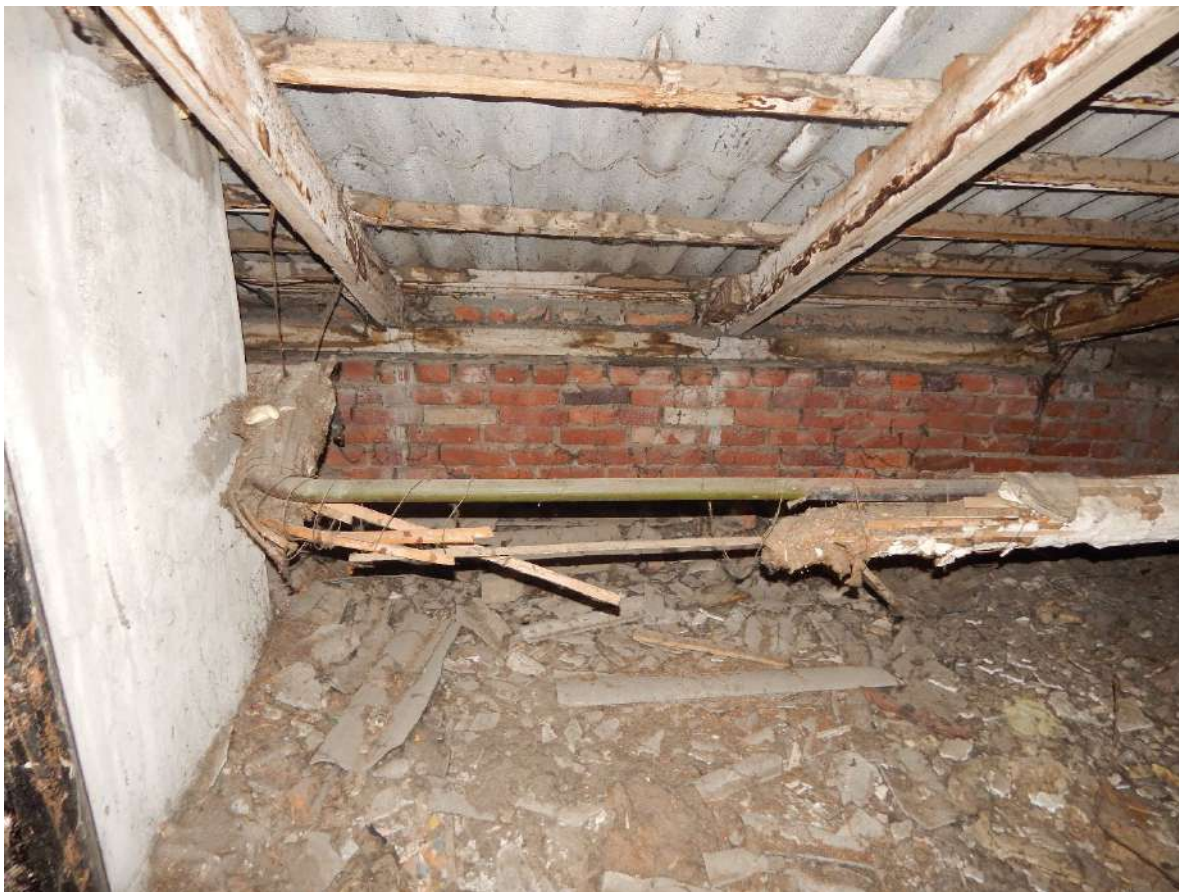
Фото 5.1 Магистральные трубопроводы отопления на чердаке здания

- разрушение тепловой изоляции на магистральных трубопроводах и стояках, на отдельных участках трубопроводов тепловая изоляция отсутствует;
- коррозия металла на поверхности трубопроводов с утерянным теплоизоляционным слоем;
- коррозия металла и следы протечки теплоносителя в местах сварных и резьбовых соединений;
- коррозия металла в месте присоединения стояков к магистральным трубопроводам;
- запорные и сливные краны у оснований стояков имеют следы коррозии металла и протечки теплоносителя, на отдельных стояках запорные краны находятся в нерабочем состоянии;
- отсутствуют лючки в подпольных каналах для осмотра труб и отключения запорной арматуры;
- на отдельных участках магистральных трубопроводов отсутствуют средства крепления (трубы уложены на металлоконструкции без скользящих опор или хомутов).

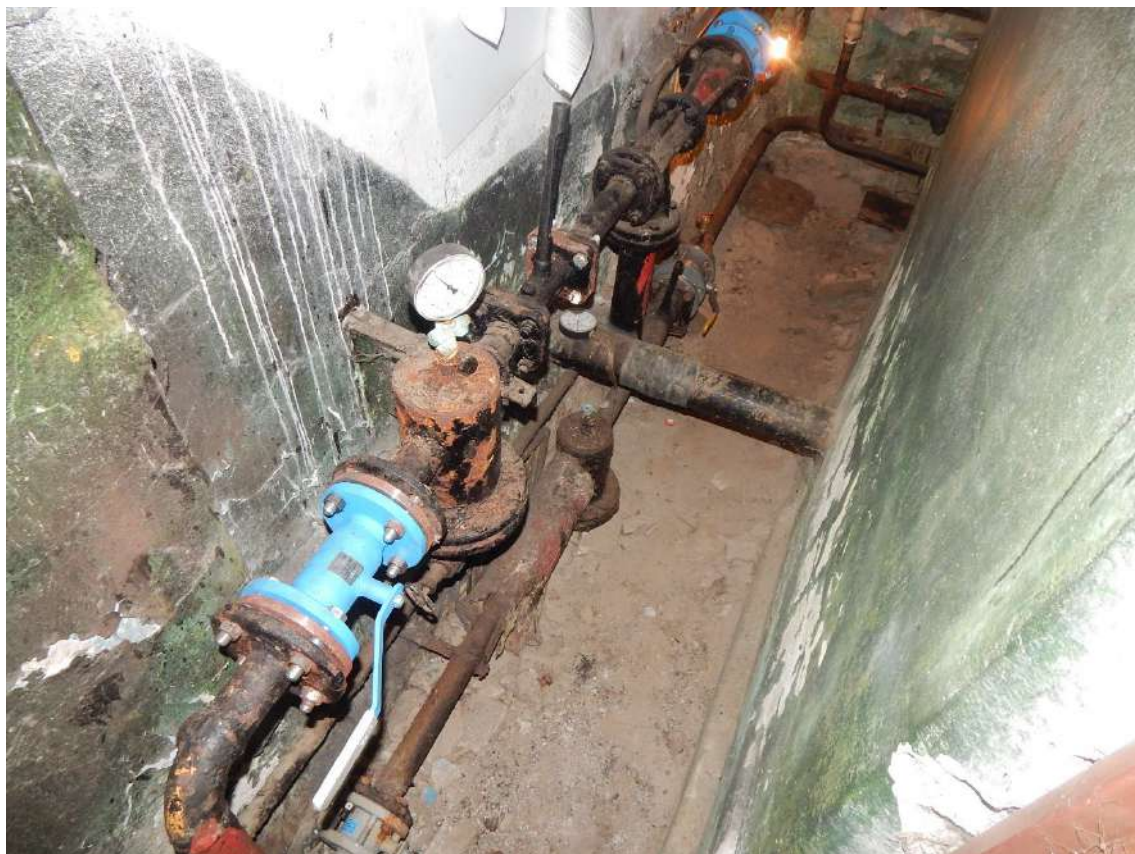
Фото 5.6 Узел ввода системы отопления

- отсутствие тепловой изоляции;
- коррозия металла на поверхности трубопроводов с утерянным теплоизоляционным слоем;
- коррозия металла и следы протечки на резьбовых, сварных и фланцевых соединениях, трубопроводах и корпусах запорно-регулирующей арматуры;

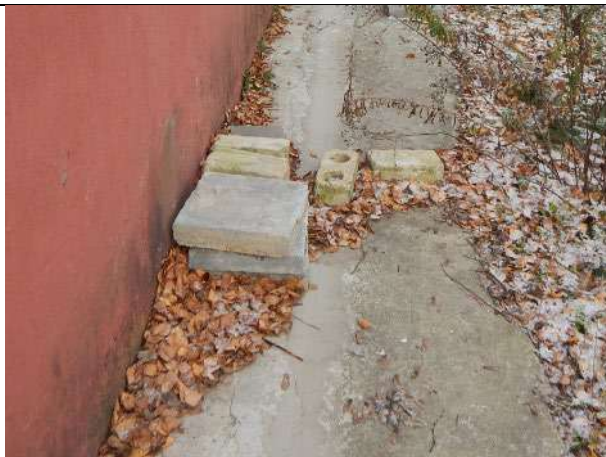
Фото 12.

Фото 9-12. Разрушение (размораживание), неровности, трещины и наличие растительности на поверхности отмостки.

| № дефекта | Описание дефектов и повреждений | Расположение дефектов (см. приложение 5) | Фото дефекта (см. приложение 2) | Количественная оценка дефекта | Рекомендации по ремонту и устранению дефектов и повреждений |
|---|---|---|---|---|---|
| 1 | Разрушение(размораживание, неровности, трещины и наличие растительности на поверхности отмостки, бортовой камень местами засыпан землей. | повсеместно | Фото 9-12 | Отмостка – <b>104м.п.</b> | Выполнить капитальный ремонт отмостки по всему периметру здания шириной не менее 0,75 м и уклоном не менее 0,05%, обеспечивая полный отвод атмосферных осадков от наружных стен здания, в местах просадки отмостки выполнить подсыпку грунта с уплотнением. |

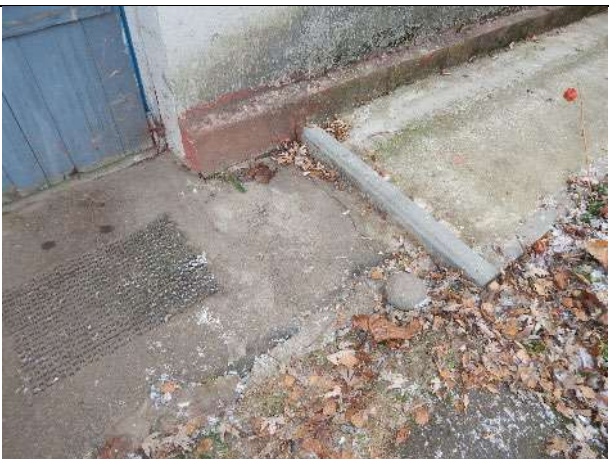
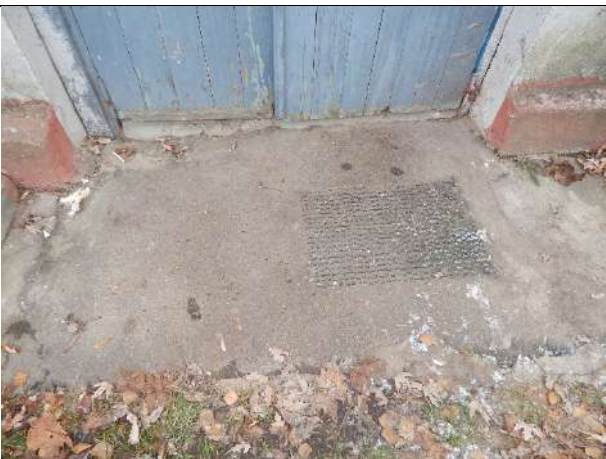
Фото 13,14. Коррозионные трещины, деструкция бетона, истертость, механическое разрушение на глубину до 30мм площадок крыльца входных групп.

| № дефекта | Описание дефектов и повреждений | Расположение дефектов (см. приложение 5) | Фото дефекта (см. приложение 2) | Количественная оценка дефекта | Рекомендации по ремонту и устранению дефектов и повреждений |
|---|---|---|---|---|---|
| 3 | Коррозионные трещины, деструкция бетона, истертость, механическое разрушение на глубину до 30мм площадок крыльца входных групп. | подъезд №1÷№2 | Фото 13-14 | <b>4,2 м²</b> | Выполнить облицовку площадок входных групп бетонной плиткой типа «черепашка». |

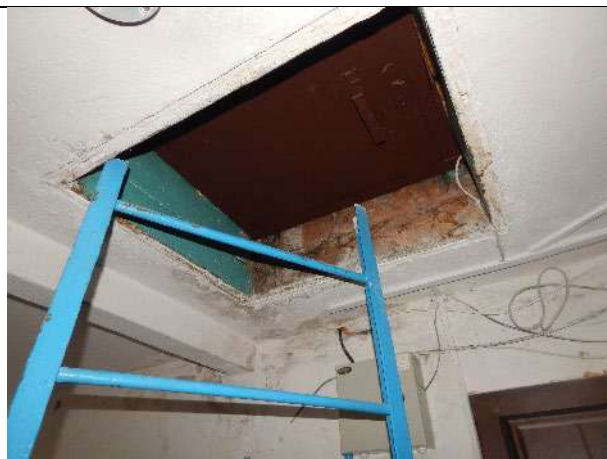
Фото 22.

Фото 21-22. Неудовлетворительное крепление стремянок для выхода на чердак. Разрушение окрасочного слоя и коррозия элементов стремянок для выхода на чердак.

| № дефекта | Описание дефектов и повреждений | Расположение дефектов (см. приложение 5) | Фото дефекта (см. приложение 2) | Количественная оценка дефекта | Рекомендации по ремонту и устранению дефектов и повреждений |
|---|---|---|---|---|---|
| 8 | Неудовлетворительное крепление стремянок для выхода на чердак. Разрушение окрасочного слоя и коррозия элементов стремянок для выхода на чердак. | подъезд №1÷№2 | Фото 21-22 | <b>2шт</b> | Установить новые стремянки для выхода на чердак, предусмотреть конструкцию крепления стремянок. |

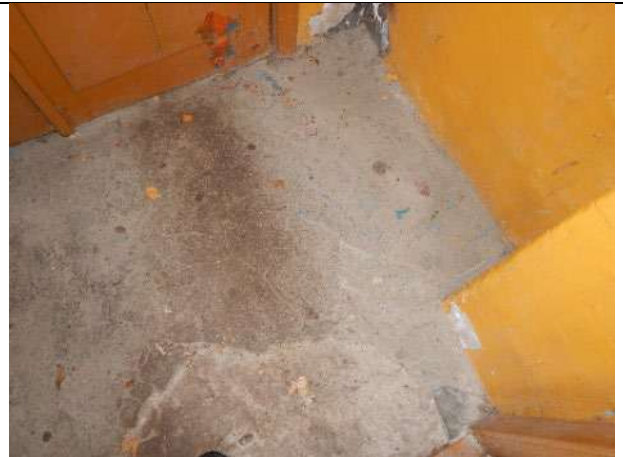
Фото 30.

Фото 27-30. Истертость, механическое разрушение и шероховатость поверхности пола (цементно-песчаной стяжки) тамбура входных групп и площадки перед приглашением маршем на глубину до 30 мм

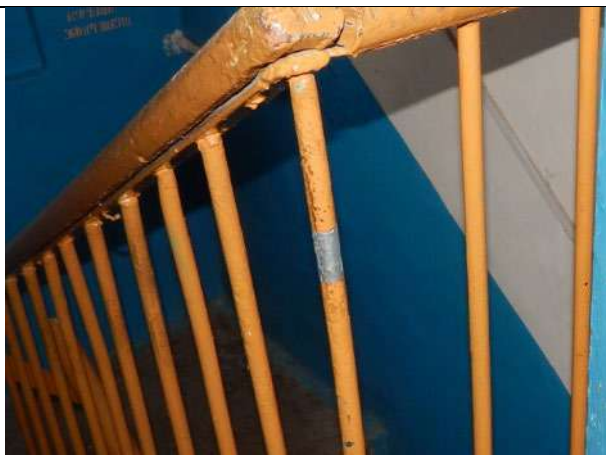
Фото 38.

Фото 37, 38. Повреждение окрасочного слоя металлических элементов ограждения лестничных маршей

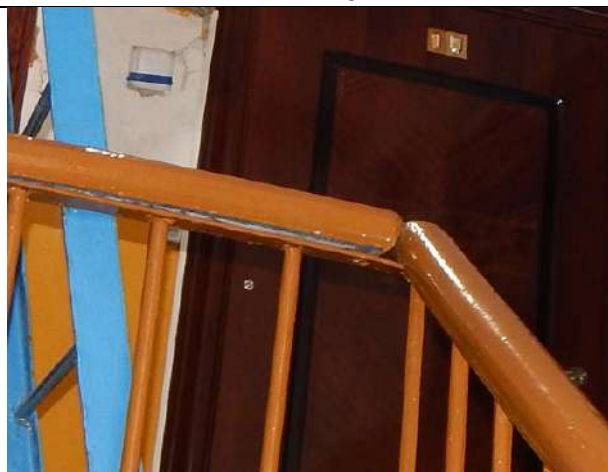
Фото 42.

Фото 39-42. Многочисленные механические повреждения деревянных поручней, неровности поверхности и значительный их износ. Крепление поручней ослаблено, окрасочный слой частично утрачен. Отсутствие поручня на ограждении пригласительного марша подъезда №1

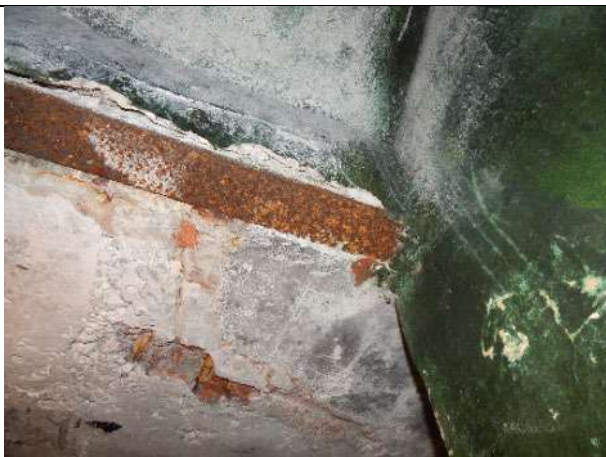
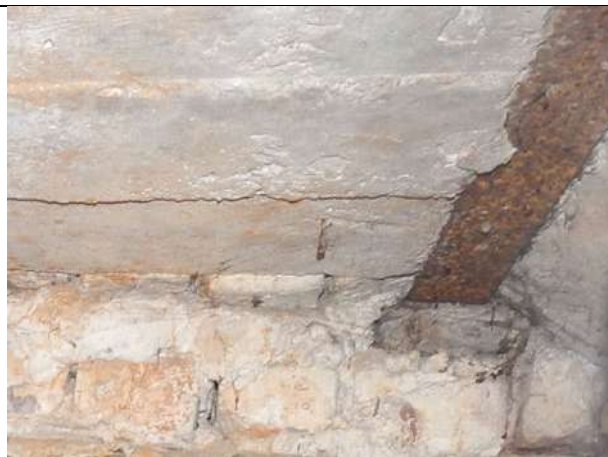
Фото 43, 44. Коррозия металлической балки лестничной площадки (помещение водомерного узла), отсутствие огнезащиты металлической балки

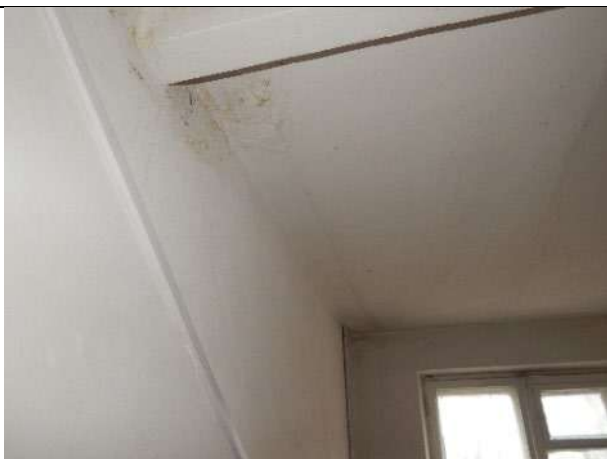
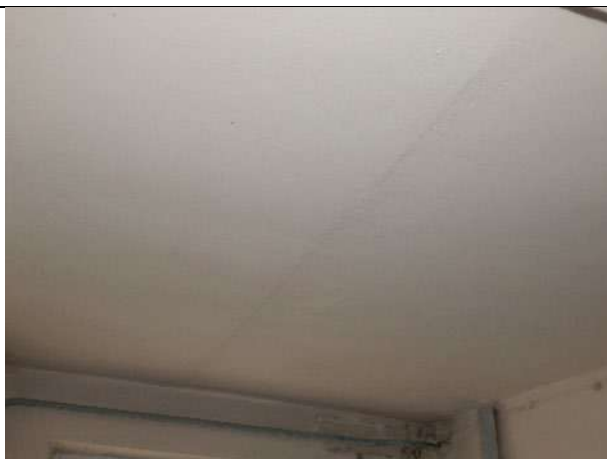
Фото 45, 46. Трещины по рустам плит перекрытия над лестничной клеткой

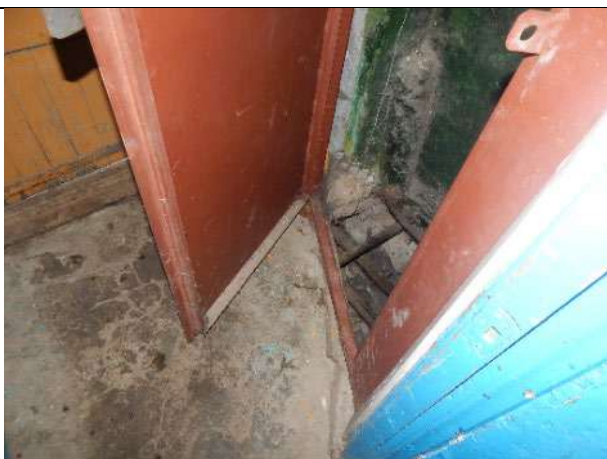
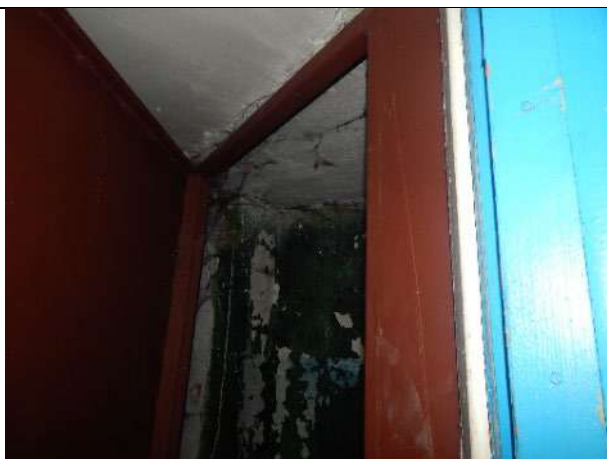
Фото 47, 48. Общий вид дверного блока входа в водомерный узел. Локальная поверхностная коррозия металлических дверных блоков входа в водомерный узел.

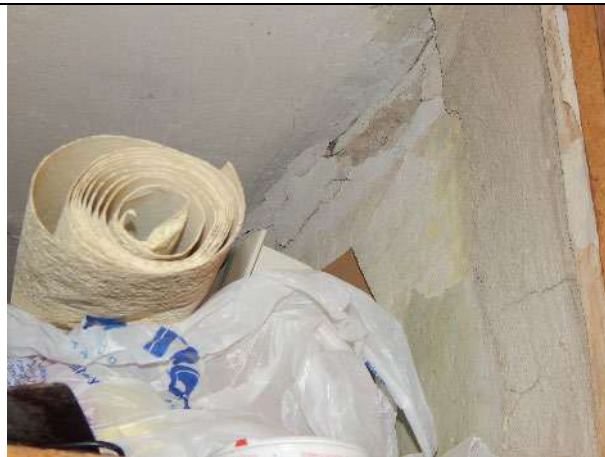
Фото 60.

Фото 57-60. Наклонные трещины в кладке перегородок шириной раскрытия до 10мм и щели в месте примыкания перегородок к плитам перекрытия и несущим стенам шириной раскрытия до 50мм (по причине просадке основания)

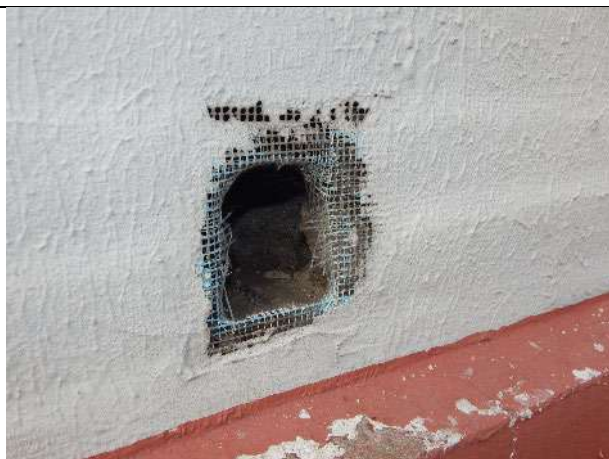
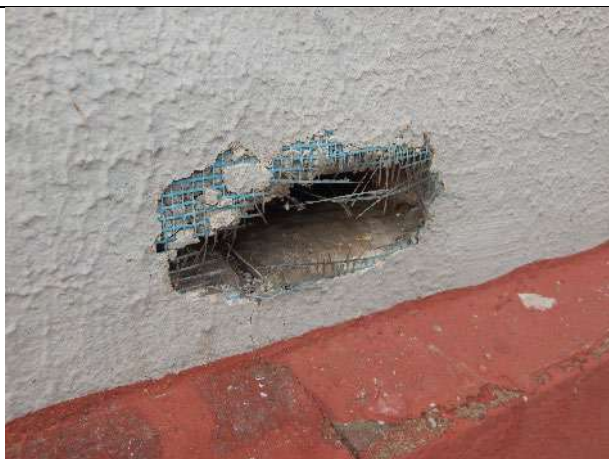
Фото 61,62. Разрушение штукатурного слоя на фасадах здания.

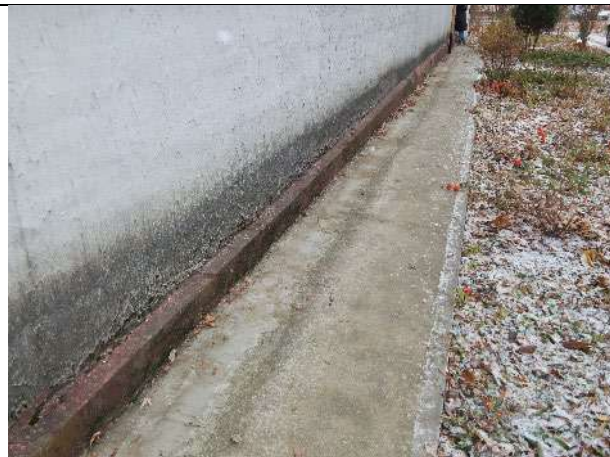
Фото 70.

Фото 67-70. Отслоение и разрушение окрасочного слоя цоколя здания, следы замокания на цокольных стенах здания, отслоение и растрескивание штукатурного слоя на отдельных участках цоколя

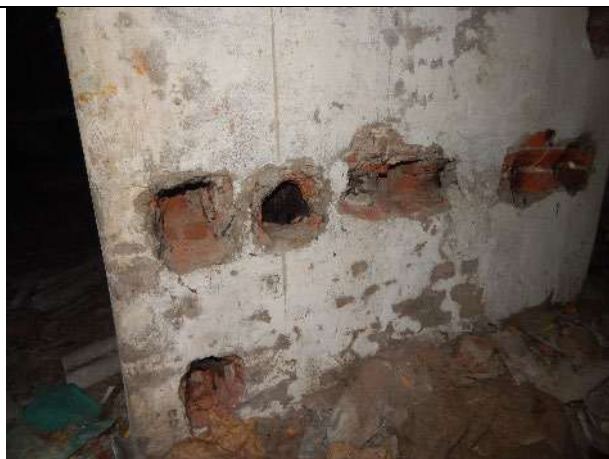
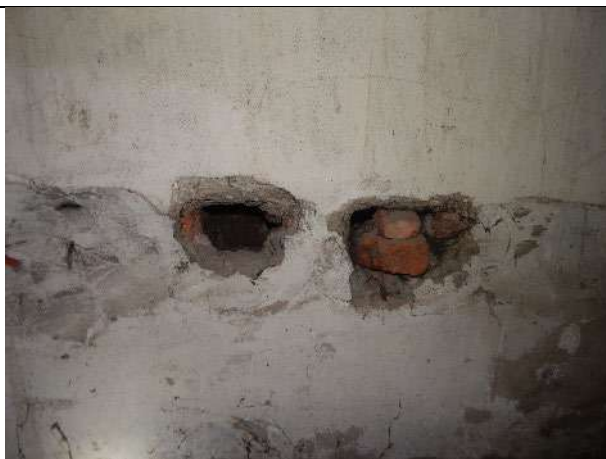
Фото 71,72. Механическое разрушение стенок вентиляционных шахт в пределах чердака

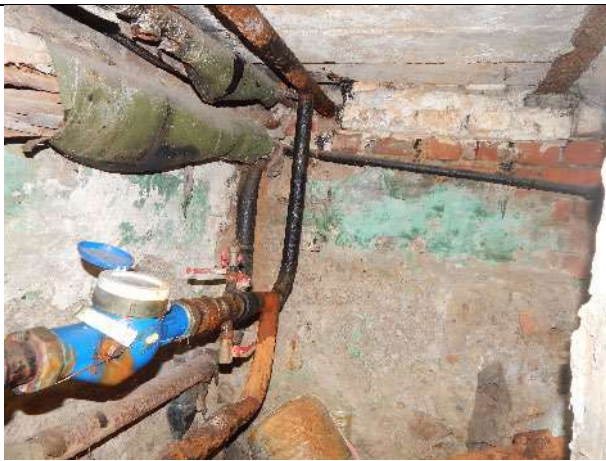
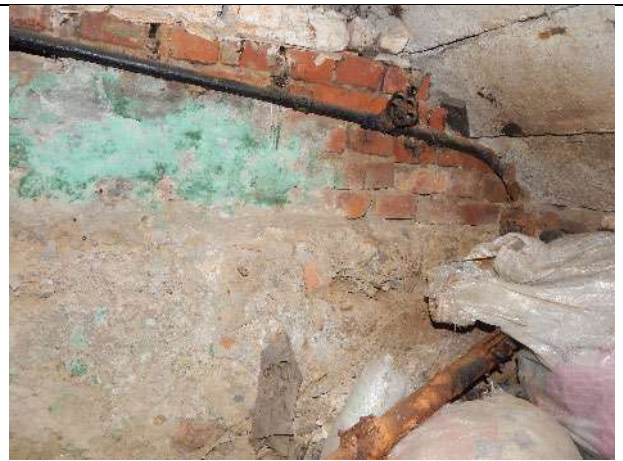
Фото 73,74. Разрушение штукатурного и окрасочного слоя стен водомерного узла

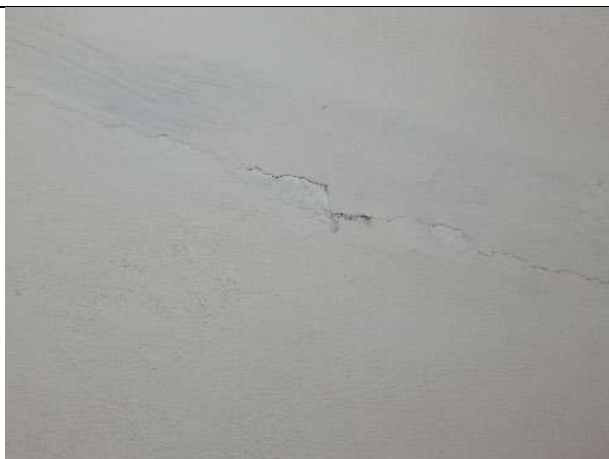
Фото 82.

Фото 81,82. Трещины по рустам плит перекрытия в помещениях квартир

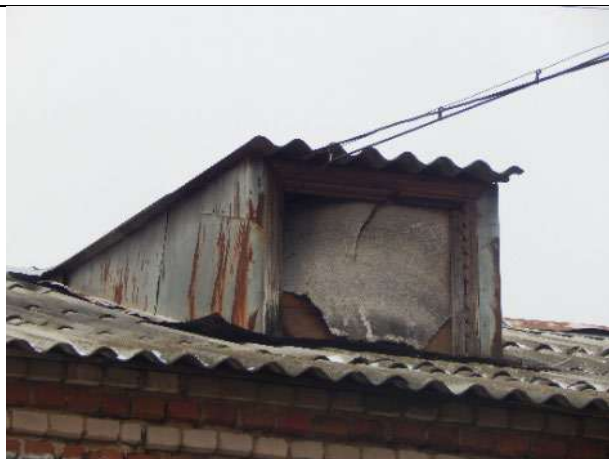
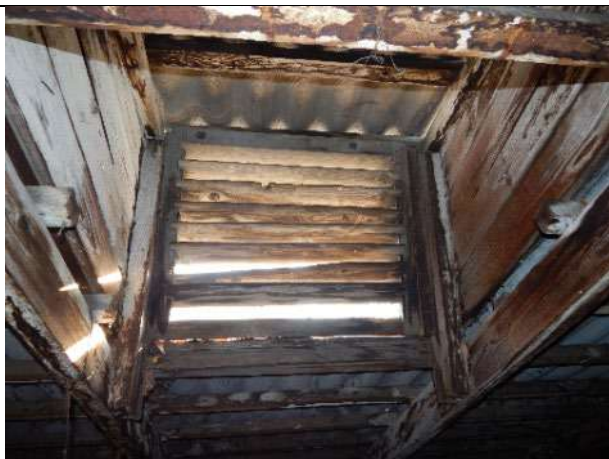
Фото 83,84. Разрушение (загнивание) заполнения слуховых окон.

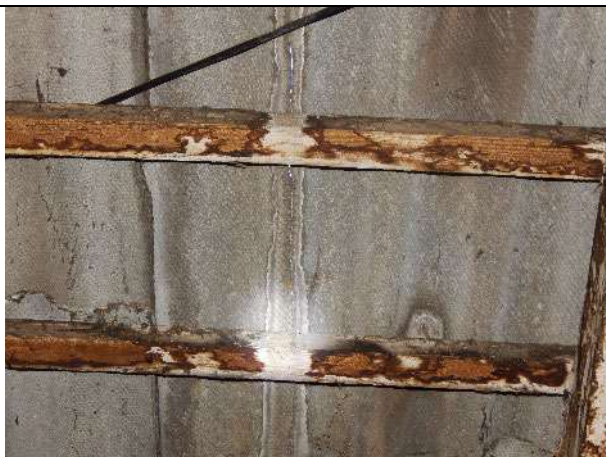
Фото 94.

Фото 91-94. Местами сквозные протечки, просветы и разрушение кровельных листов. Биологическая деструкция (наличие растительности) на поверхности кровельных листов

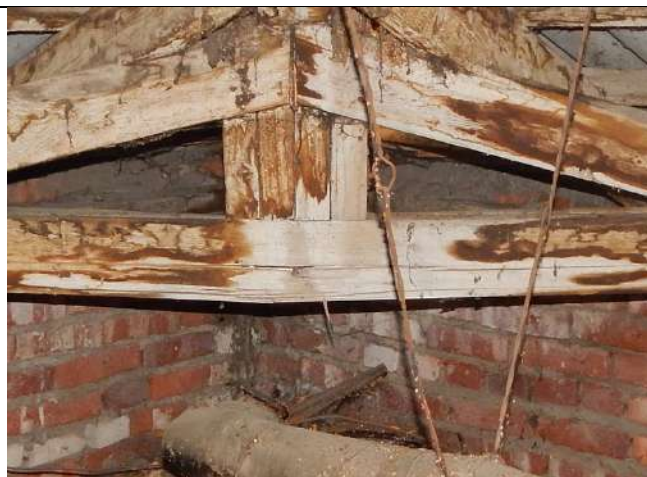
Фото 104.

Фото 103,104. Трещины вдоль волокон в шпренгеле, прогиб шпренгеля

Геометрические характеристики сечений стропильных ног и обрешетки в расчете взяты без учета их повреждений гнилью. Указанные элементы стропильной системы, пораженные гнилью, отмечены на фото 103–108 (приложение 2), подлежат замене.

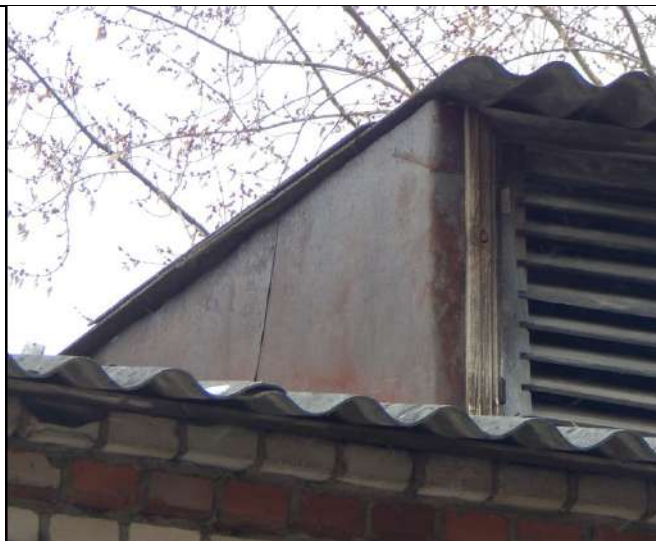
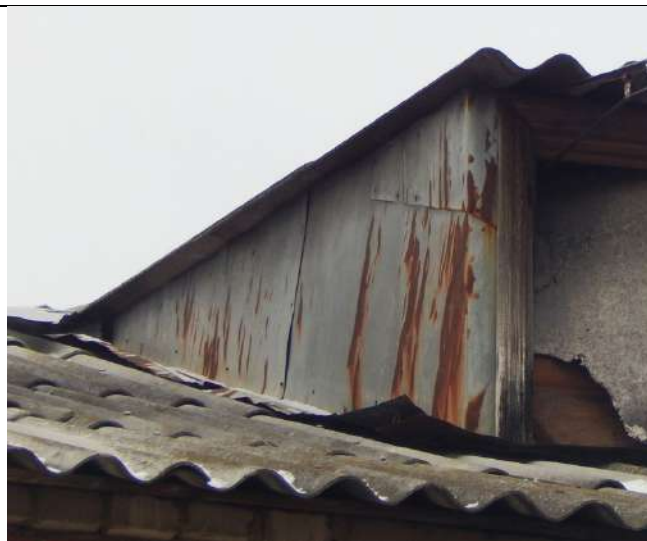
Фото 105,106. Коррозия, неудовлетворительное крепление и повреждение металлической обшивки слуховых окон

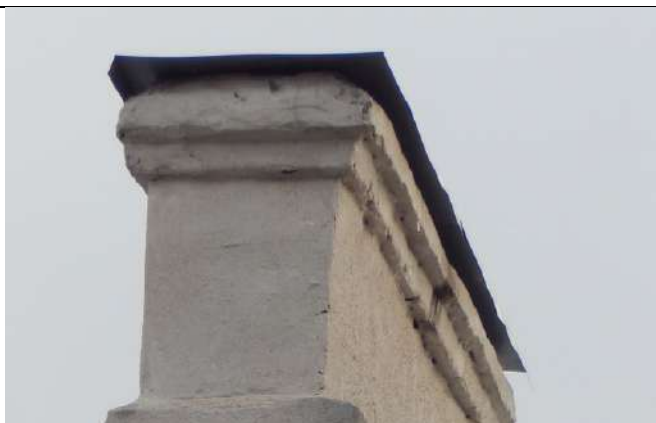
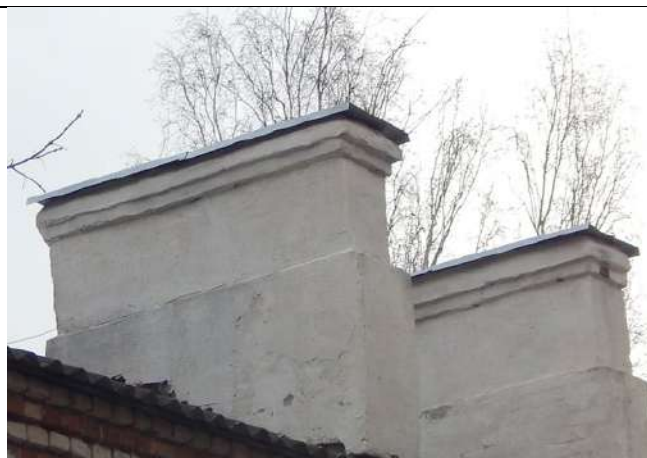
Фото 107,108. Коррозия, неудовлетворительное крепление и повреждение металлического покрытия вентиляционных шахт

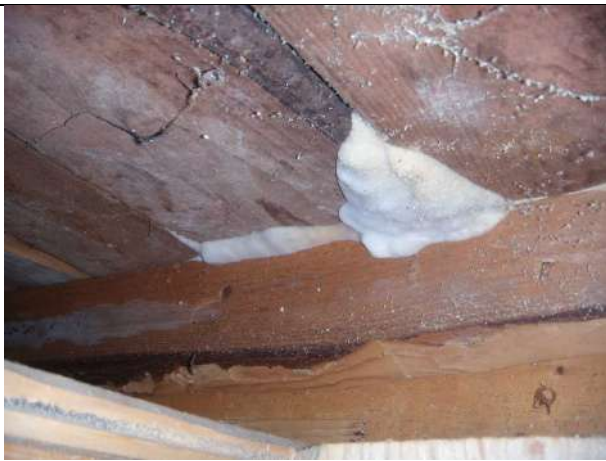
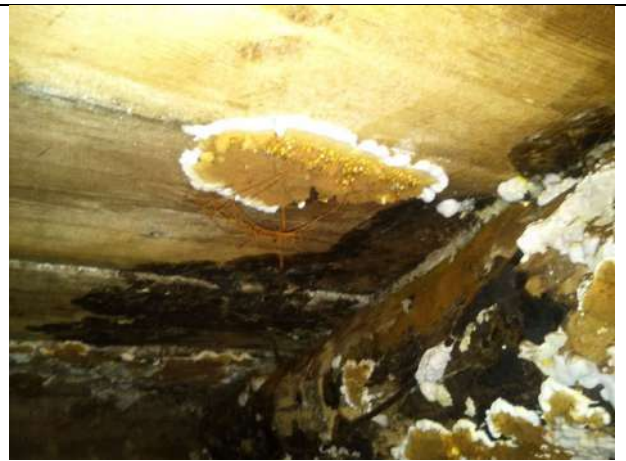
Фото 109,110. Повреждение лаг и досок пола гнилью с местами образованием грибов
