61 – 24 – БГ 6

КАПИТАЛЬНЫЙ РЕМОНТ  
ЖИЛОГО ДОМА № 3 ПО УЛ.ДНЕПРОВСКАЯ В Г.МИНСКЕ

ТЕХНИЧЕСКОЕ ЗАКЛЮЧЕНИЕ  
О СОСТОЯНИИ ФАСАДОВ И КРЫШИ

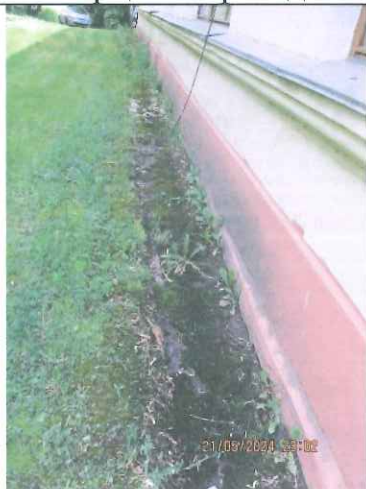
- участки просадок (до 30мм), щели в примыкании к цоколю;
- разрушение покрытия отмостки на всю толщину на площади до 15%;
- уклон отмостки от 3,0 до 3,5%, что меньше нормативного значения равного 5% согласно требованиям ТКП 45-5.01-255-2012 «Основания и фундаменты зданий и сооружений. Защита подземных сооружений от воздействия грунтовых вод. Правила проектирования и устройства».

Фото А.5 Отмостка на главном фасаде

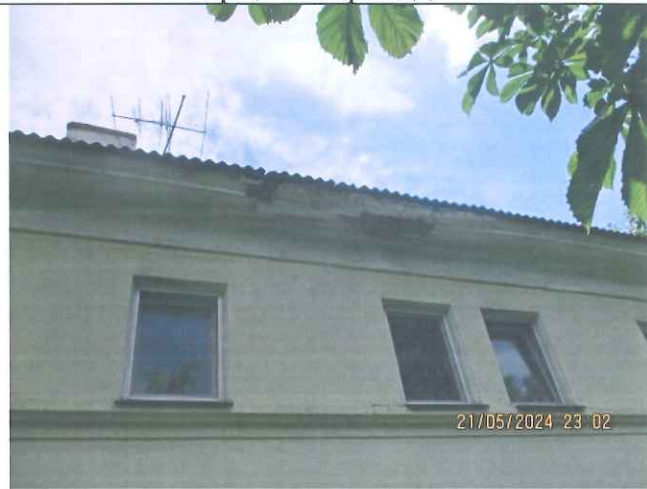
- защитное покрытие выступающего над цоколем карниза деформировано и повреждено коррозией на отдельных участках;
- отсутствует защитное покрытие выступающего карниза, расположенного в уровне междуэтажного перекрытия;
- отслоение (на отдельных участках обрушение) штукатурного слоя карниза крыши на площади до 70%, повсеместные трещины в штукатурном слое шириной раскрытия от 0,5 до 1,0мм;
- наклонные трещины в кирпичной кладке наружных стен на всех фасадах шириной раскрытия от 1,0 до 2,0мм (см. приложение Г).

Фото А.6 Обрушение штукатурного слоя карниза

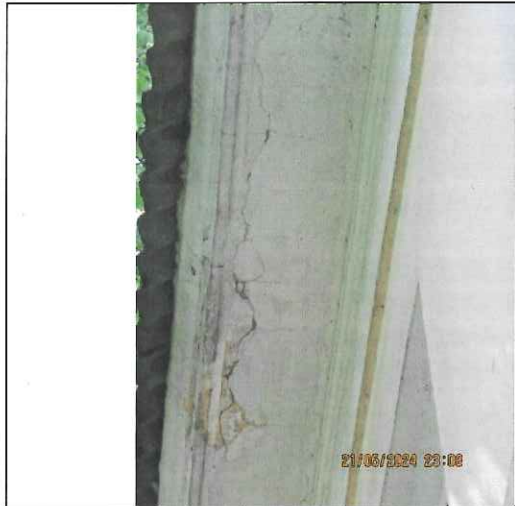
**Фото А.7** Трещины в штукатурном слое карниза

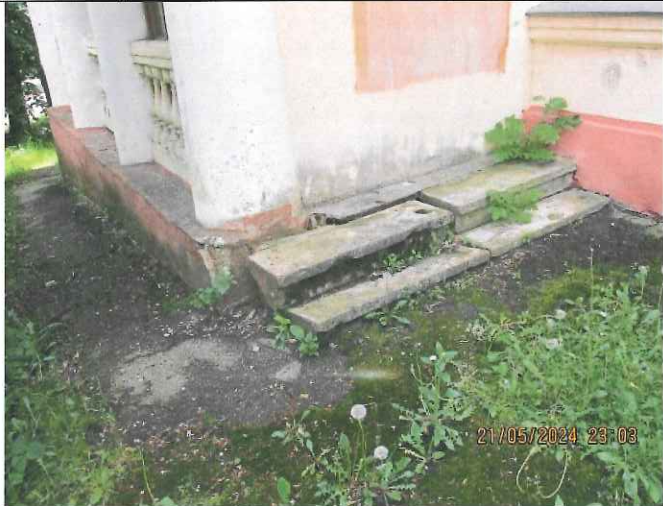
**Фото А.9** Отмостка на торцевом фасаде

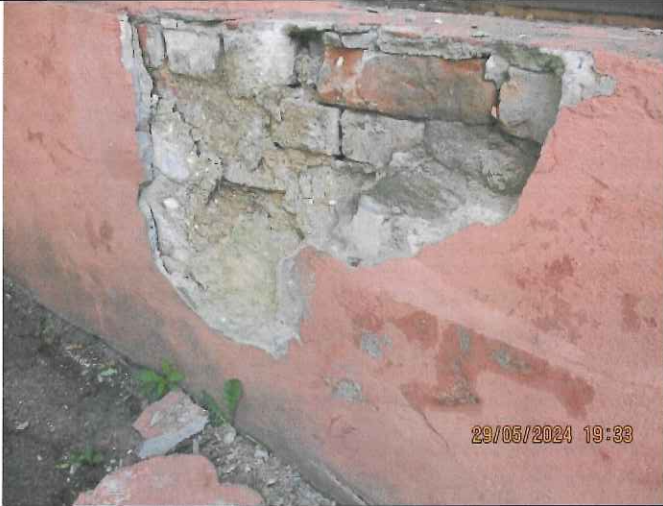
- увлажнение цоколя на площади до 35%, преимущественно в нижней зоне, вследствие воздействия атмосферных осадков при неорганизованном водостоке;
- хаотичные трещины шириной раскрытия до 0,5мм в штукатурном слое цоколя на площади до 30%;
- отслоение (на отдельных участках обрушение) штукатурного слоя цоколя и пояса на площади до 60%;
- кирпичная кладка цоколя выполнена некачественно, горизонтальные и вертикальные швы не полностью заполнены раствором;
- отсутствует защитное покрытие выступающей горизонтальной поверхности цоколя.

**Фото А.10** Обрушение штукатурного слоя цоколя

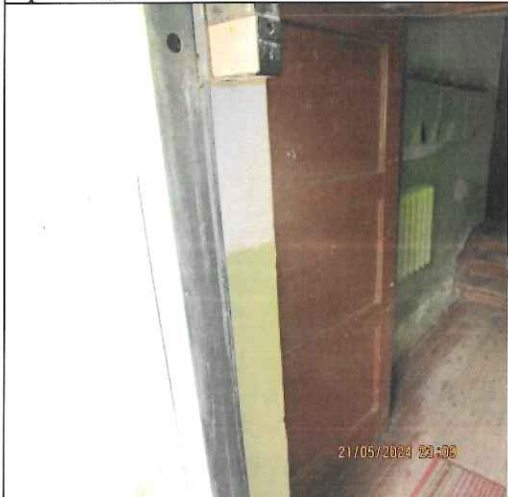
Переплет деревянной двери перекошен, имеет неплотности в притворе и механические повреждения, запорные механизмы неисправны, возвратные механизмы отсутствуют, на отдельных участках выявлено загнивание деревянных элементов.

**Фото А.11** Тамбурная дверь

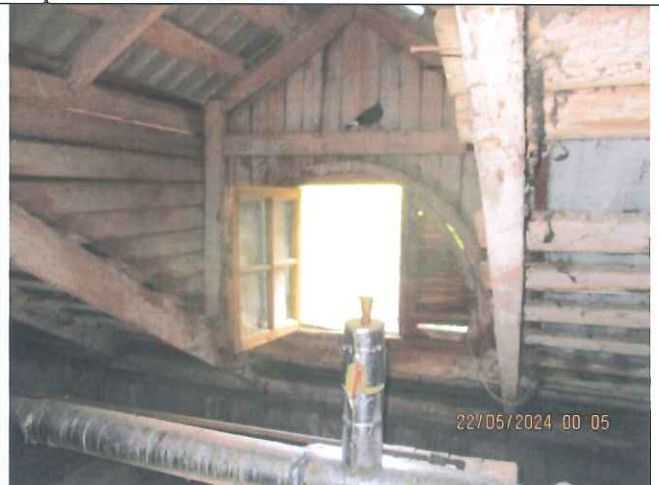
2.4.8 Для вентиляции чердака, а также для выхода на кровлю на скате главного фасада выполнено слуховое окно в деревянных переплетах размером 1495x940(н)мм, длиной 3160мм. Заполнение окна находится в неудовлетворительном состоянии. Древесина элементов переплетов, преимущественно в нижней части, имеет следы загнивания, остекление отсутствует, жалюзийные решетки разрушены.

**Фото А.16** Слуховое окно

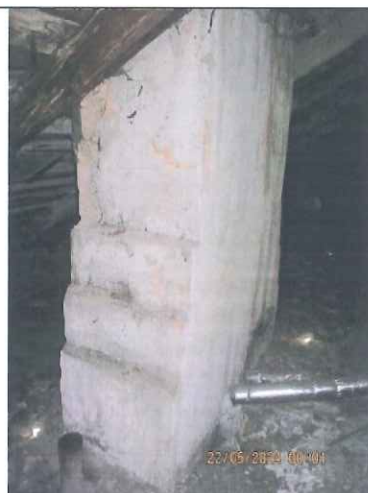
- отслоение и обрушение штукатурного слоя на площади до 40%;
- разрушение кирпичной кладки стенок в пределах чердака на всю толщину на отдельных участках размером отверстий 200x200мм (в количестве 5 штук);
- разрушение кирпичной кладки трех верхних рядов оголовков вентшахт;
- отсутствуют зонты над оголовками вентшахт.

**Фото А.18** Вентшахта в пределах чердака

- установить новые проволоочные скрутки крепления стропильных ног к стенам;
- выполнить ремонт штукатурного слоя вентиляционных шахт и оголовков в местах его отслоения, обрушения и ремонт дефектных участков кладки;

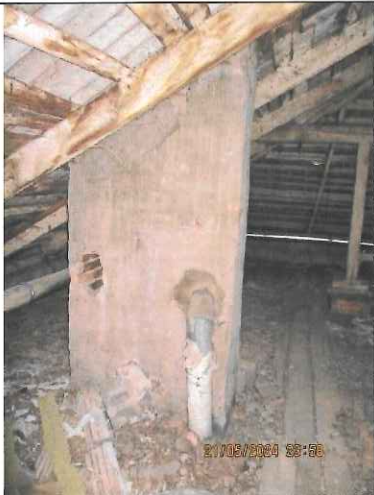
Фото А.19 Вентшахта в пределах чердака

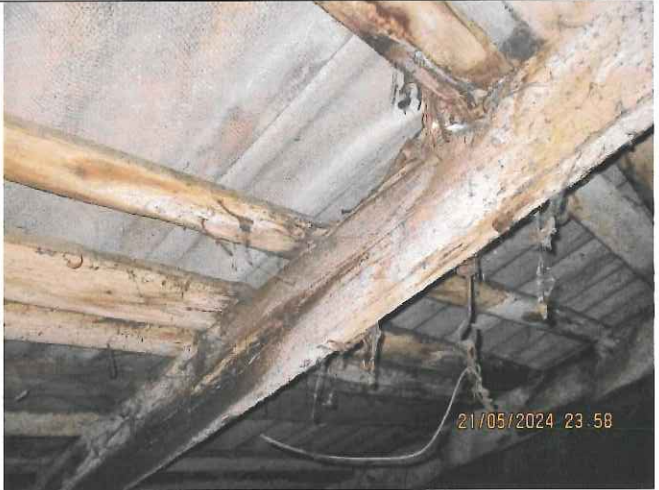
- загнивание отдельных участков стропильных ног (см. приложение Е);
- проволочные скрутки крепления стропильных ног к стенам повреждены пластовой коррозией;
- плоскость скатов кровли неровная с перепадами от 20 до 80 мм по высоте;
- увлажнение отдельных участков стропильной системы от протечек с кровли, преимущественно в опорных частях и в коньковой зоне (25%);
- в отдельных элементах стропильной системы выявлены продольные трещины (расколы вдоль волокон древесины) незначительной ширины, вызванные естественной усушкой древесины;
- пропитка элементов стропильной системы био-, огнезащитными составами отсутствует на площади до 80%.

Фото А.20 Загнивание стропильной ноги

- заменить поврежденные гнилью участки стропильных ног и обрешетки;
- выполнить усиление либо замену обрешетки;
- выполнить био-, огнезащитную обработку стропильной системы;

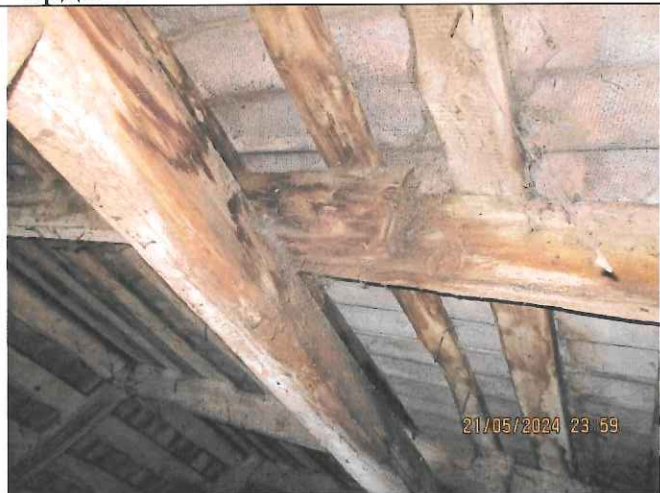
Фото А.21 Загнивание стропильной ноги

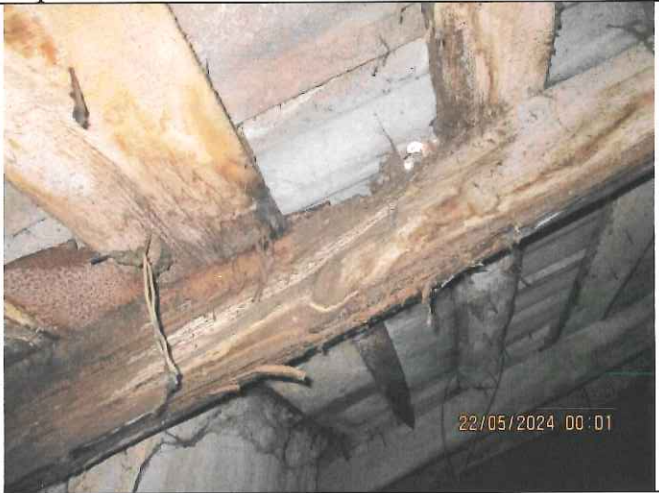
Фото А.22 Загнивание стропильной ноги

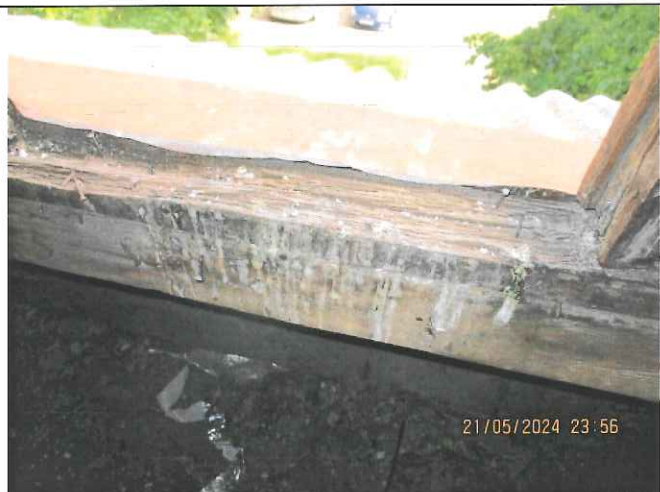
Фото А.23 Загнивание элементов слухового окна

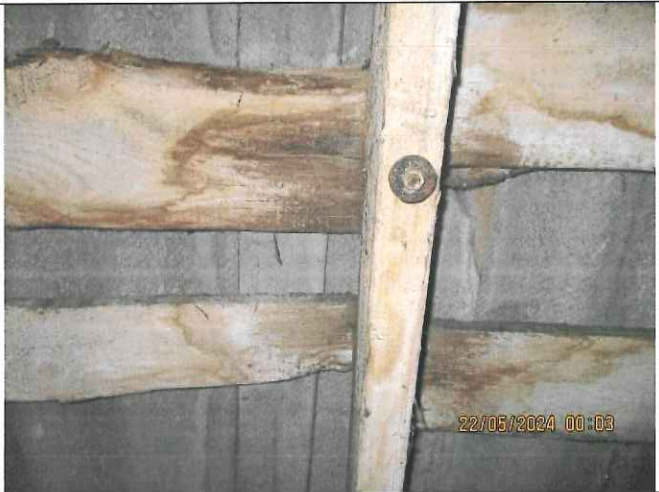
Фото А.24 Загнивание обрешетки

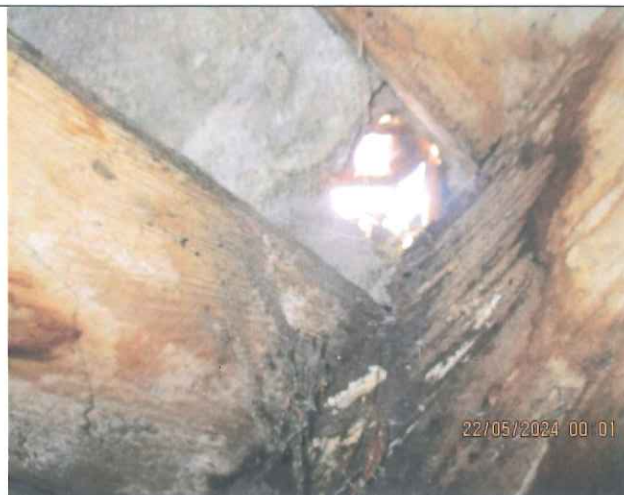
- механические повреждения отдельных асбестоцементных листов в виде сколов, выбоин и трещин на площади кровли до 20%;
- смещение листов поперек ската (в горизонтальном направлении);
- сколы продольных граней кровельного покрытия на площади до 10%;
- нахлест волнистых асбестоцементных листов вдоль ската составляет от 70 до 80 мм, что меньше нормативного значения 150 мм (50% площади);
- в направлении поперек ската кромки асбестоцементных листов не перекрывают волну смежного листа (30% площади);
- ослабление крепления листов к обрешетке (на площади до 20%);
- загнивание обрешетки на площади до 10%;
- механические повреждения обрешетки;
- коньковые шаблоны деформированы и на отдельных участках повреждены коррозией;
- разделка примыканий (оголовков вентиляционных шахт, слуховых окон) к выступающим над кровлей элементам, выполнена некачественно.

**Фото А.25** Пробоины в асбестоцементных листах

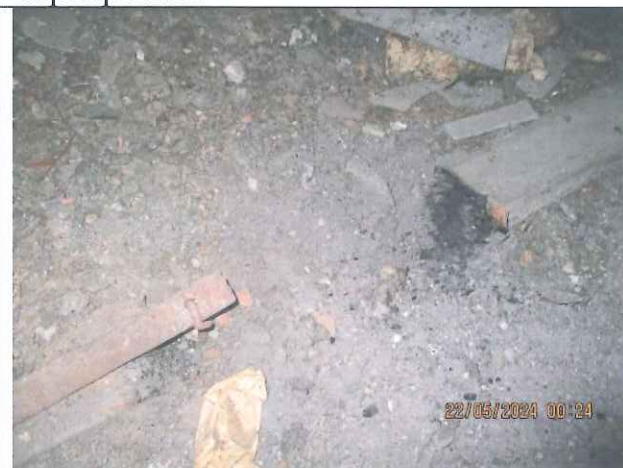
- ослабление крепления штукатурки деревянного чердачного перекрытия на площади до 50% в объеме лестничной клетки и на площади до 20% в помещениях квартир, о чем свидетельствует глухой звук при простукивании;
- локальные участки загнивания деревянных балок (см. приложение Д);
- хаотичные трещины шириной раскрытия от 0,5 до 1,0мм в штукатурном слое по нижней поверхности перекрытия.

**Фото А.30** Участки загнивания деревянных балок

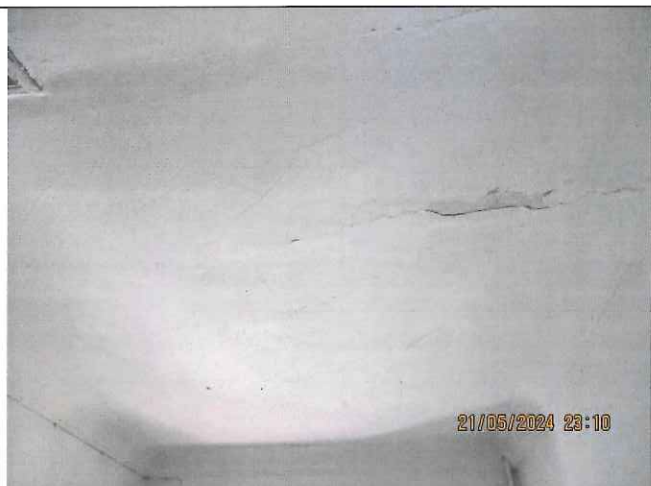
**Фото А.31** Нижняя поверхность чердачного перекрытия (лестничная клетка)

Выполнить ремонт штукатурного слоя нижней поверхности чердачного перекрытия на участках отслоения штукатурного слоя и в местах расположения трещин.

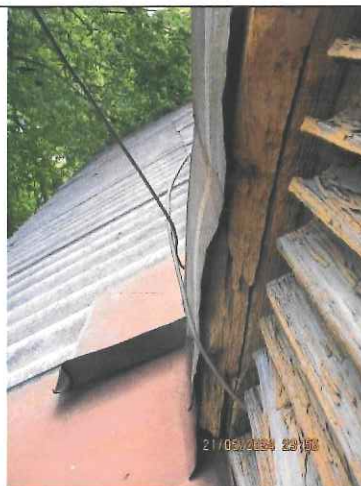
**Фото А.34** Загнивание элементов слухового окна

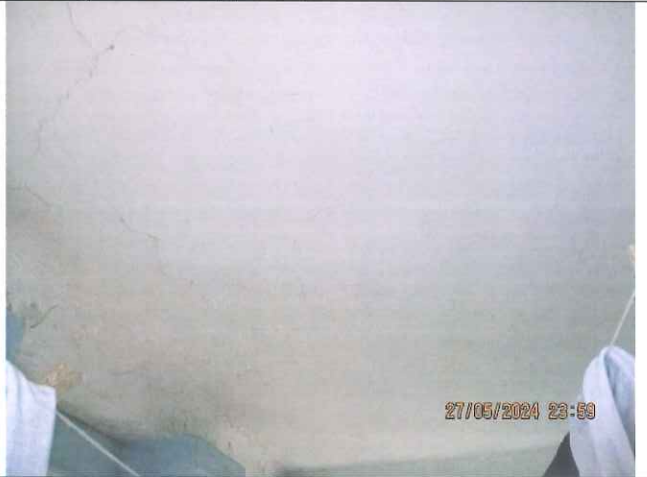
- хаотичные трещины шириной раскрытия от 0,5 до 1,0мм в штукатурном слое по нижней поверхности плит балконов второго этажа, отслоение штукатурного слоя по всей площади;

| <p><b>Фото А.39</b> Нижняя поверхность плиты балкона квартиры №6</p> | | <p><b>Фото А.40</b> Нижняя поверхность плиты балкона квартиры №7</p> | |

- заменить штукатурный слой выступающей части фундаментов;
- выполнить ремонт колонн и декоративных балясин на участках наличия выбоин, сколов и трещин. Недостающие элементы восстановить;
- восстановить разрушенные участки штукатурного слоя опорных подушек;
- заменить штукатурный слой по нижней поверхности плит балконов второго этажа;

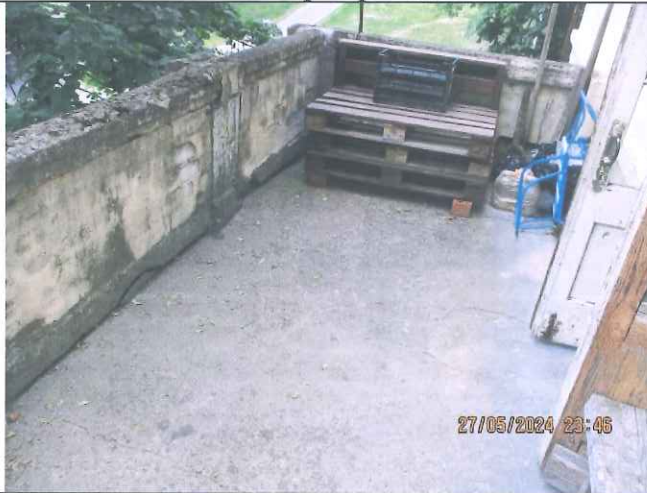
| <p><b>Фото А.41</b> Общий вид балкона квартиры №6</p> | | <p><b>Фото А.42</b> Ограждение балкона квартиры №6</p> | |

- высота ограждения балкона квартиры №6 меньше нормативного значения;
- в покрытии пола балкона квартиры №6 выявлены сколы, выбоины и разрушенные участки на площади до 15%, гидроизоляция пола деформирована и утратила свои водоизоляционные характеристики;

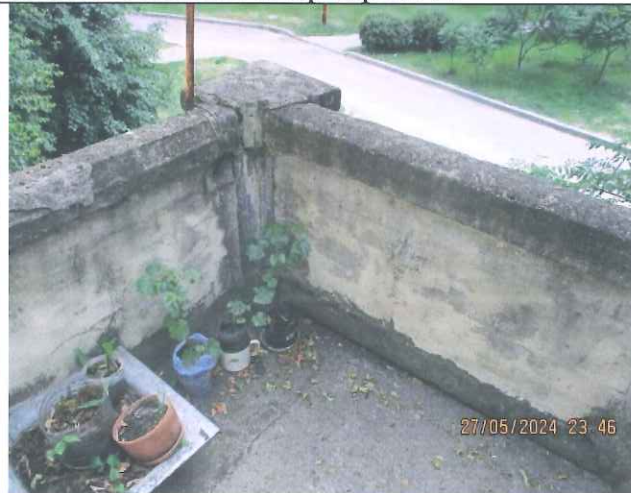
- повсеместное отслоение и разрушение штукатурного слоя ограждения квартиры №6, кирпичная кладка выполнена некачественно, наблюдается выпадение отдельных кирпичей;

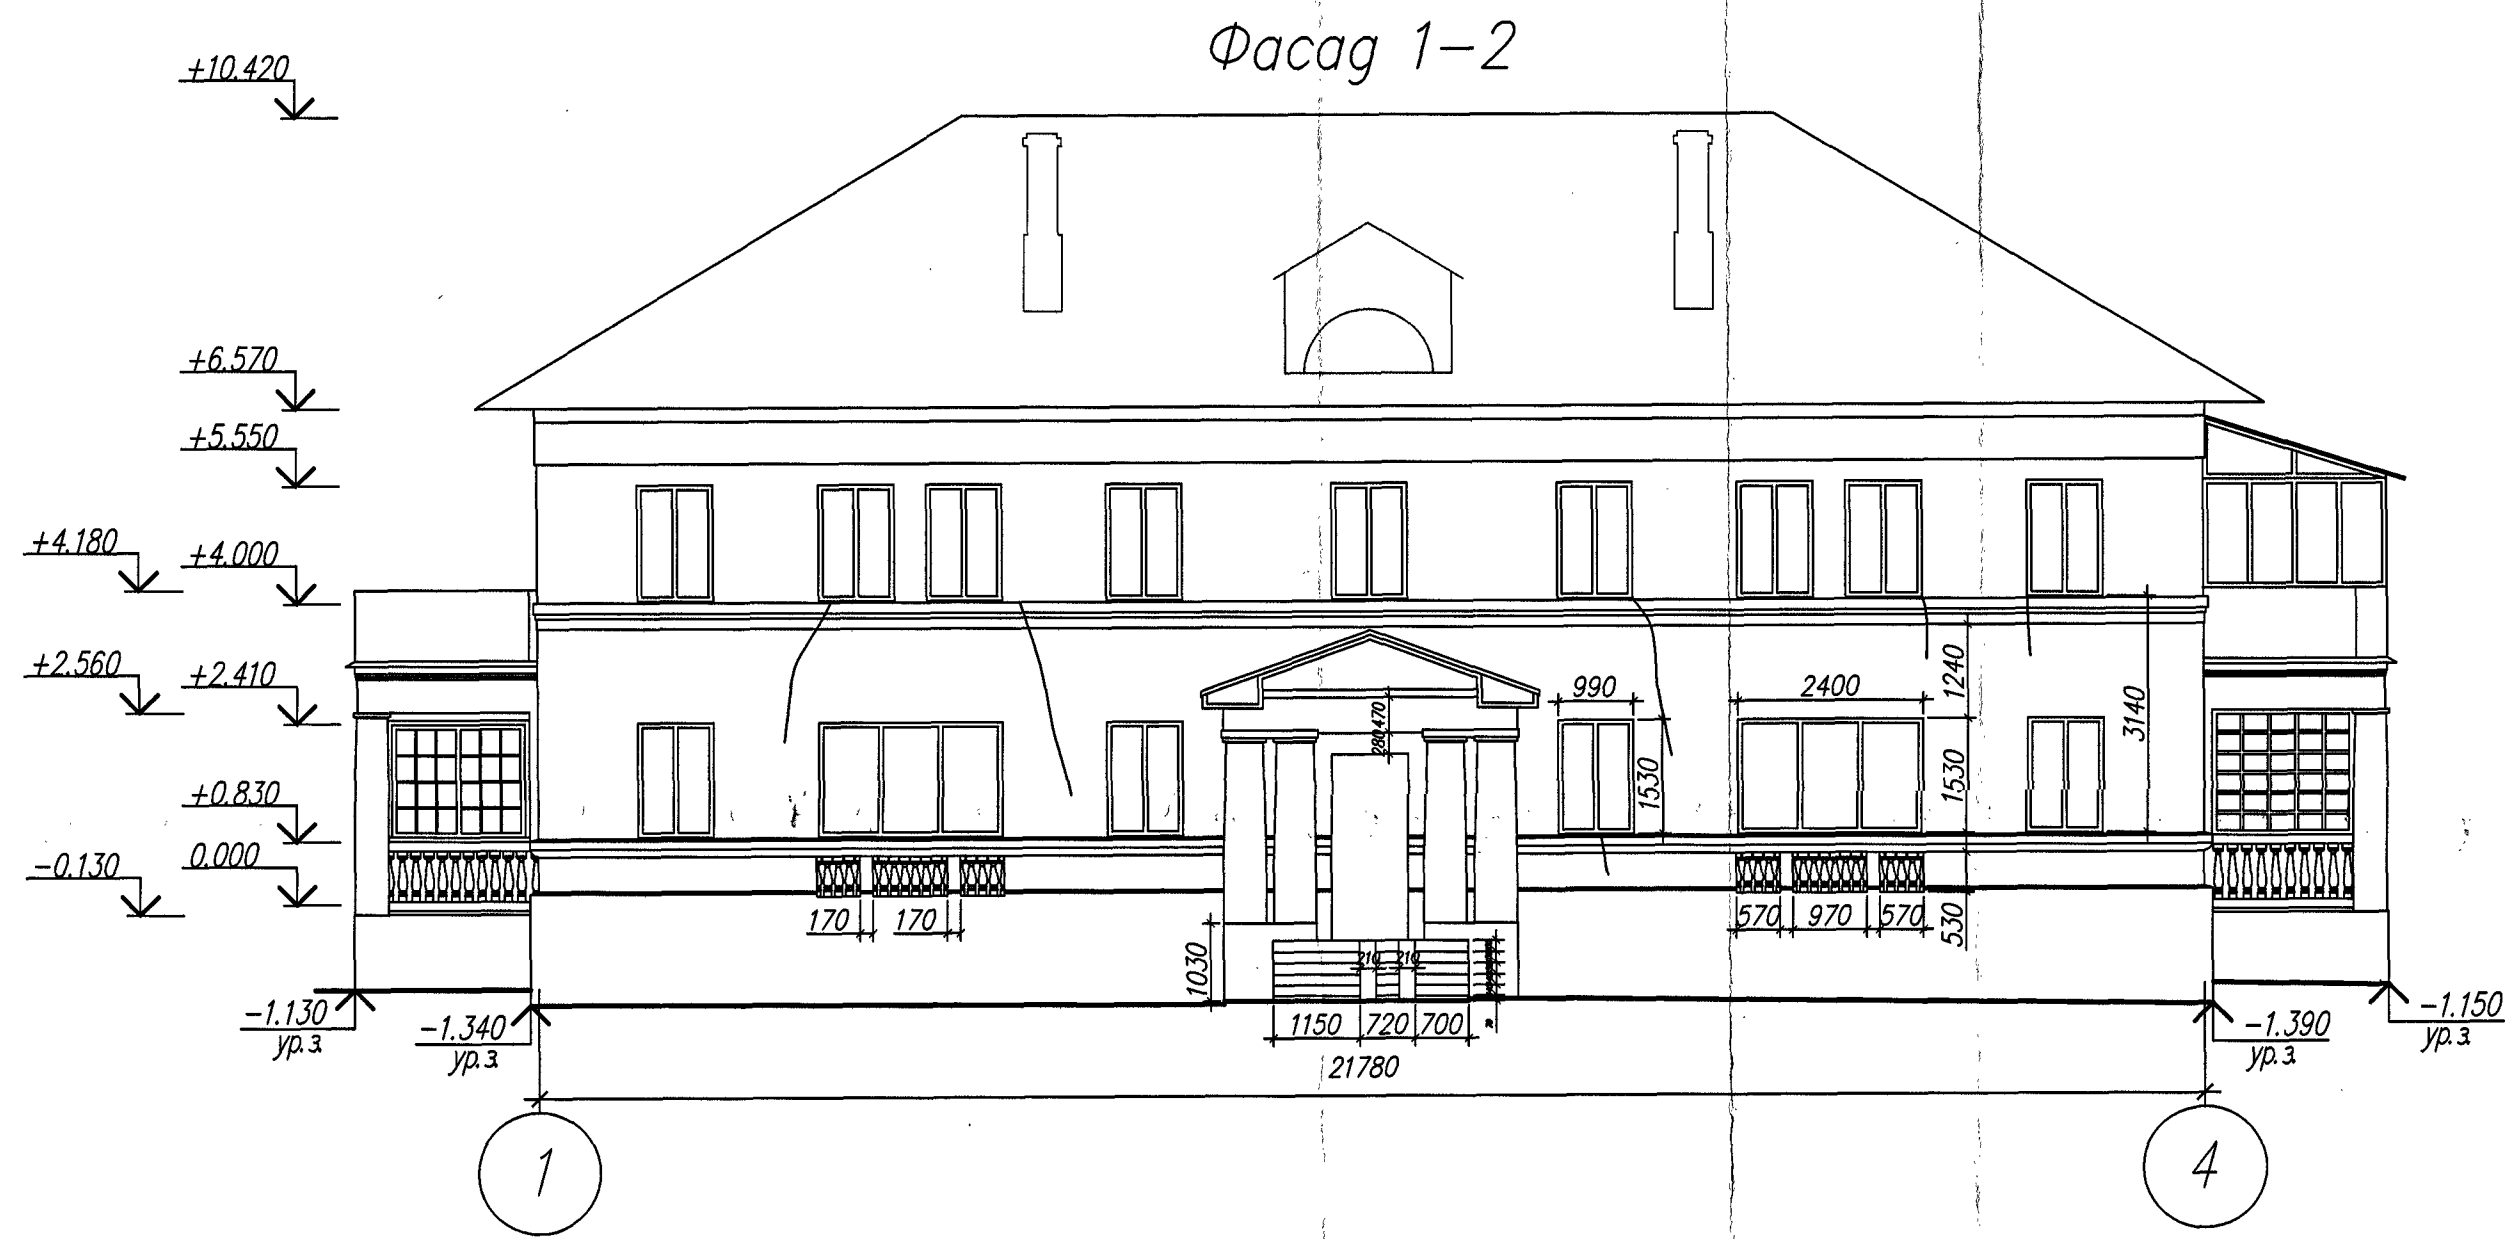
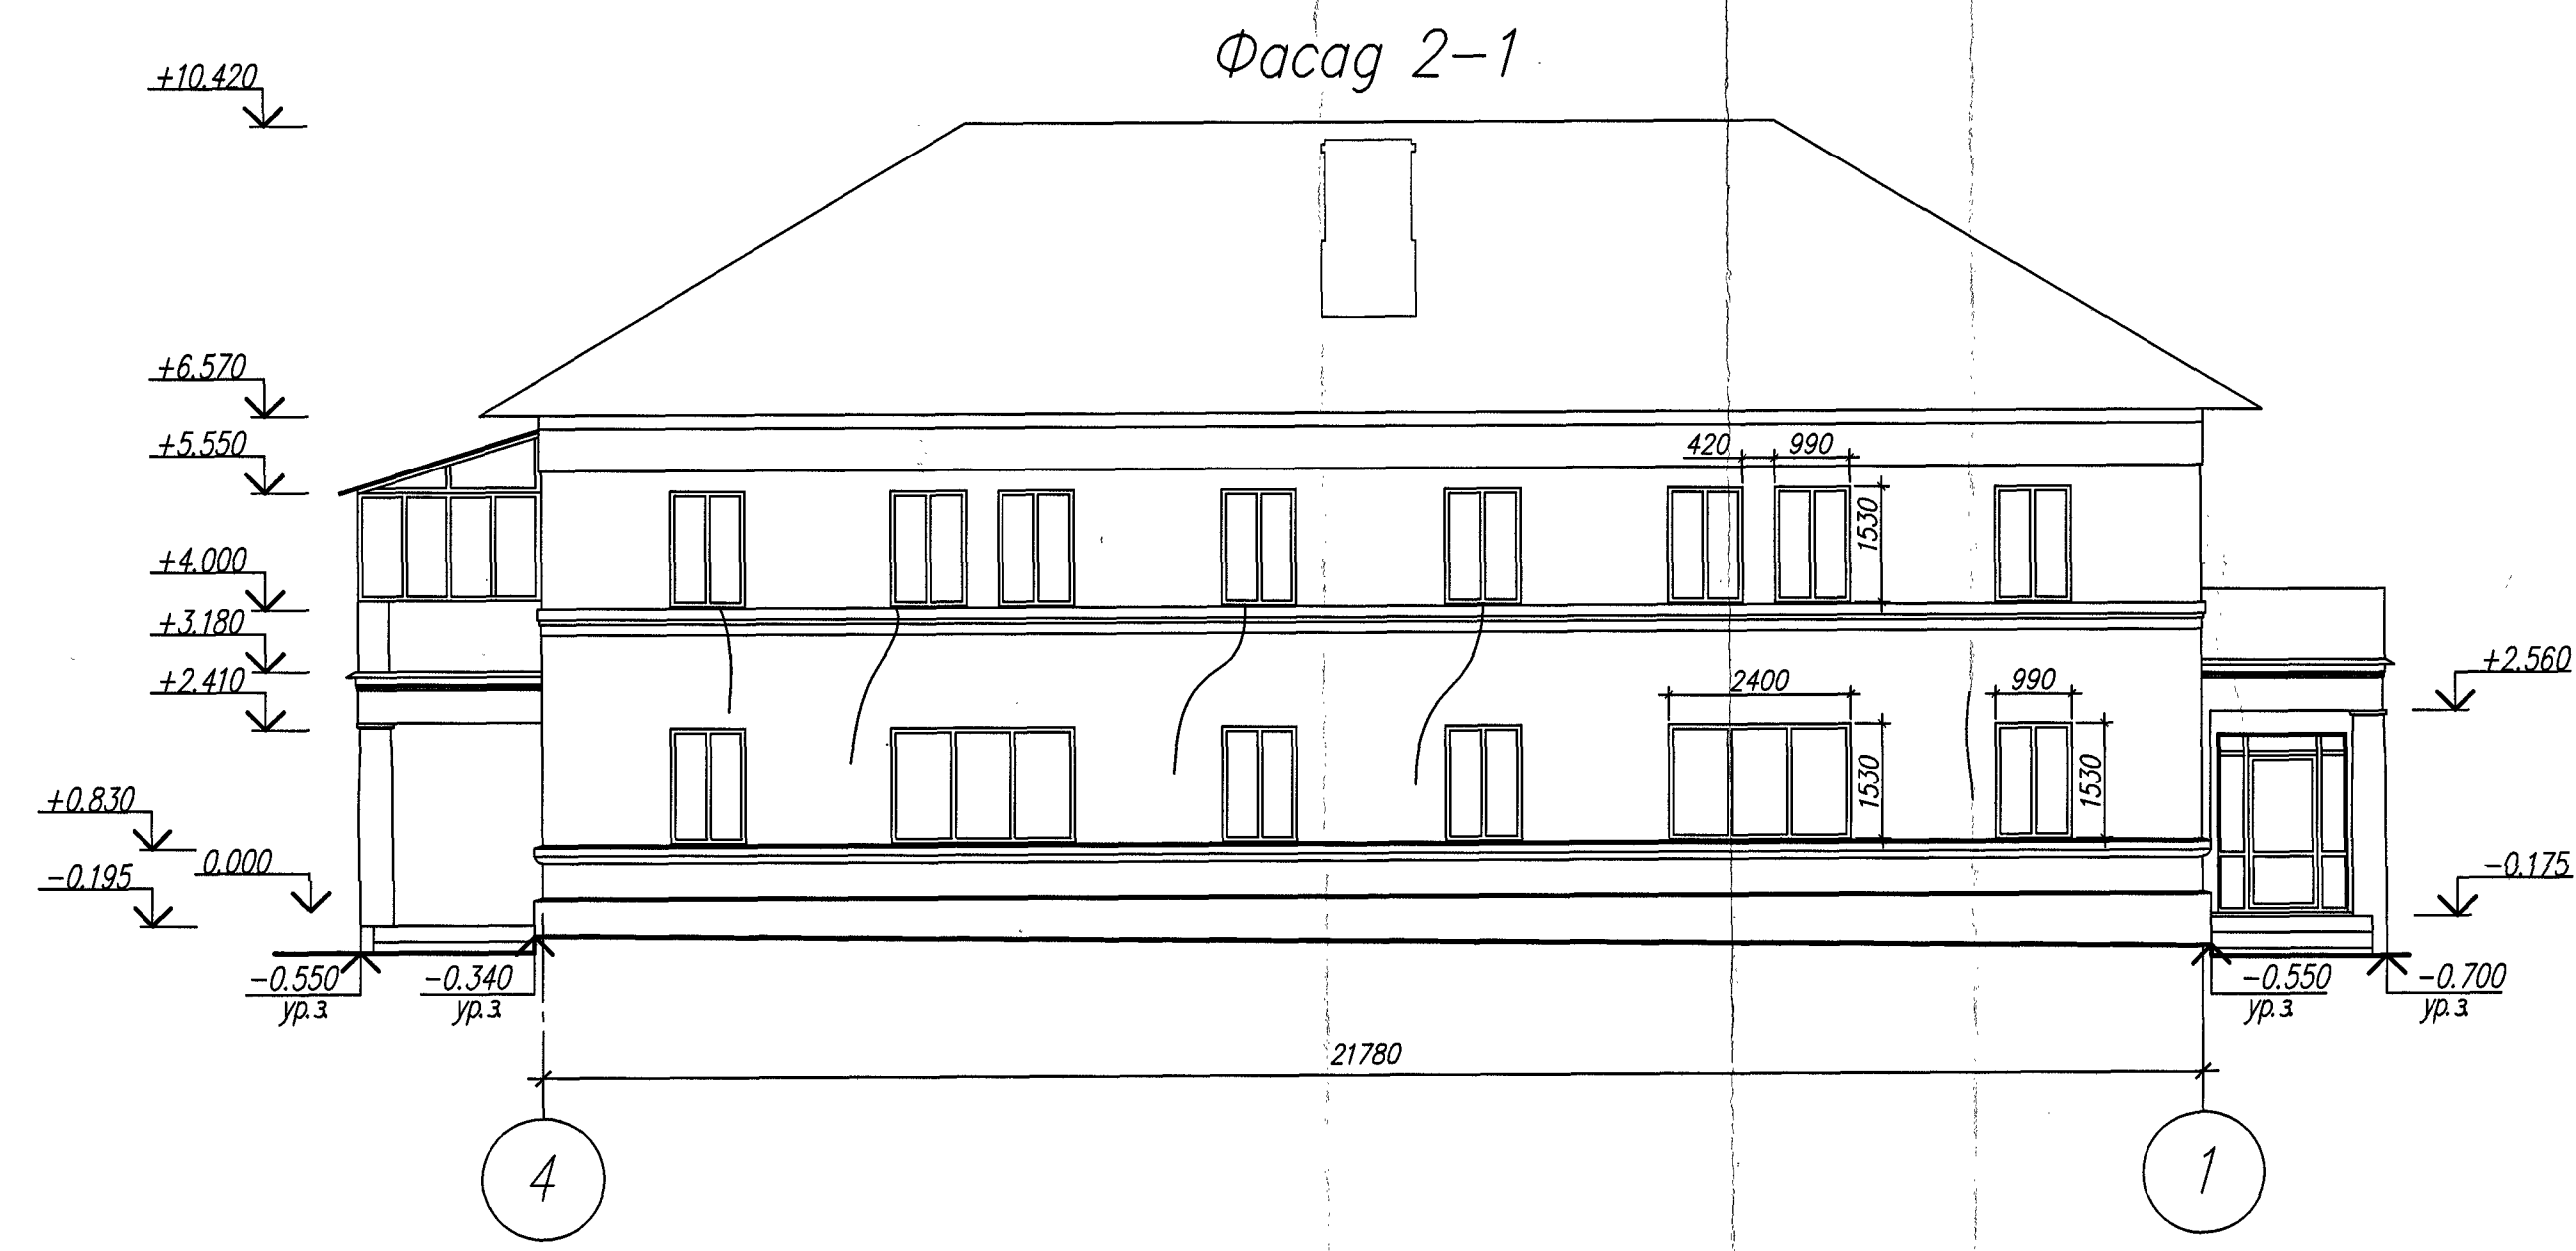
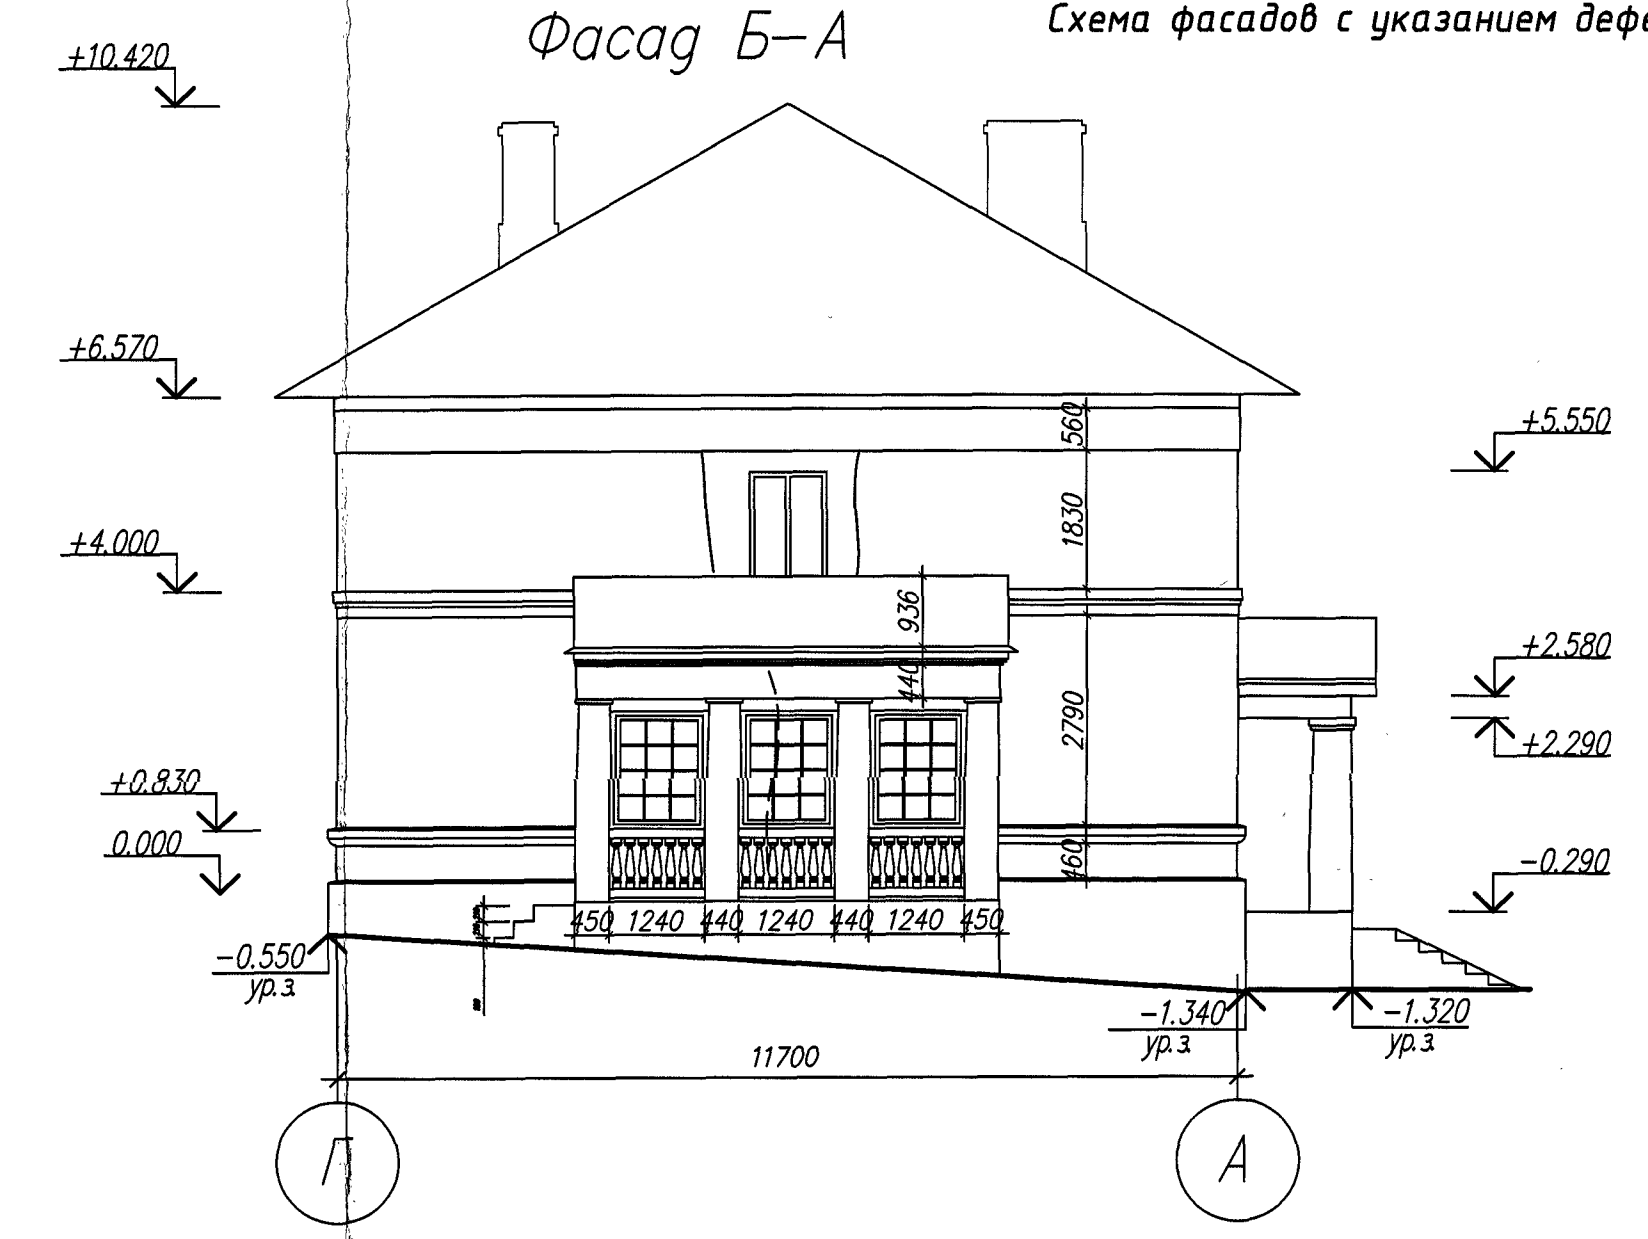
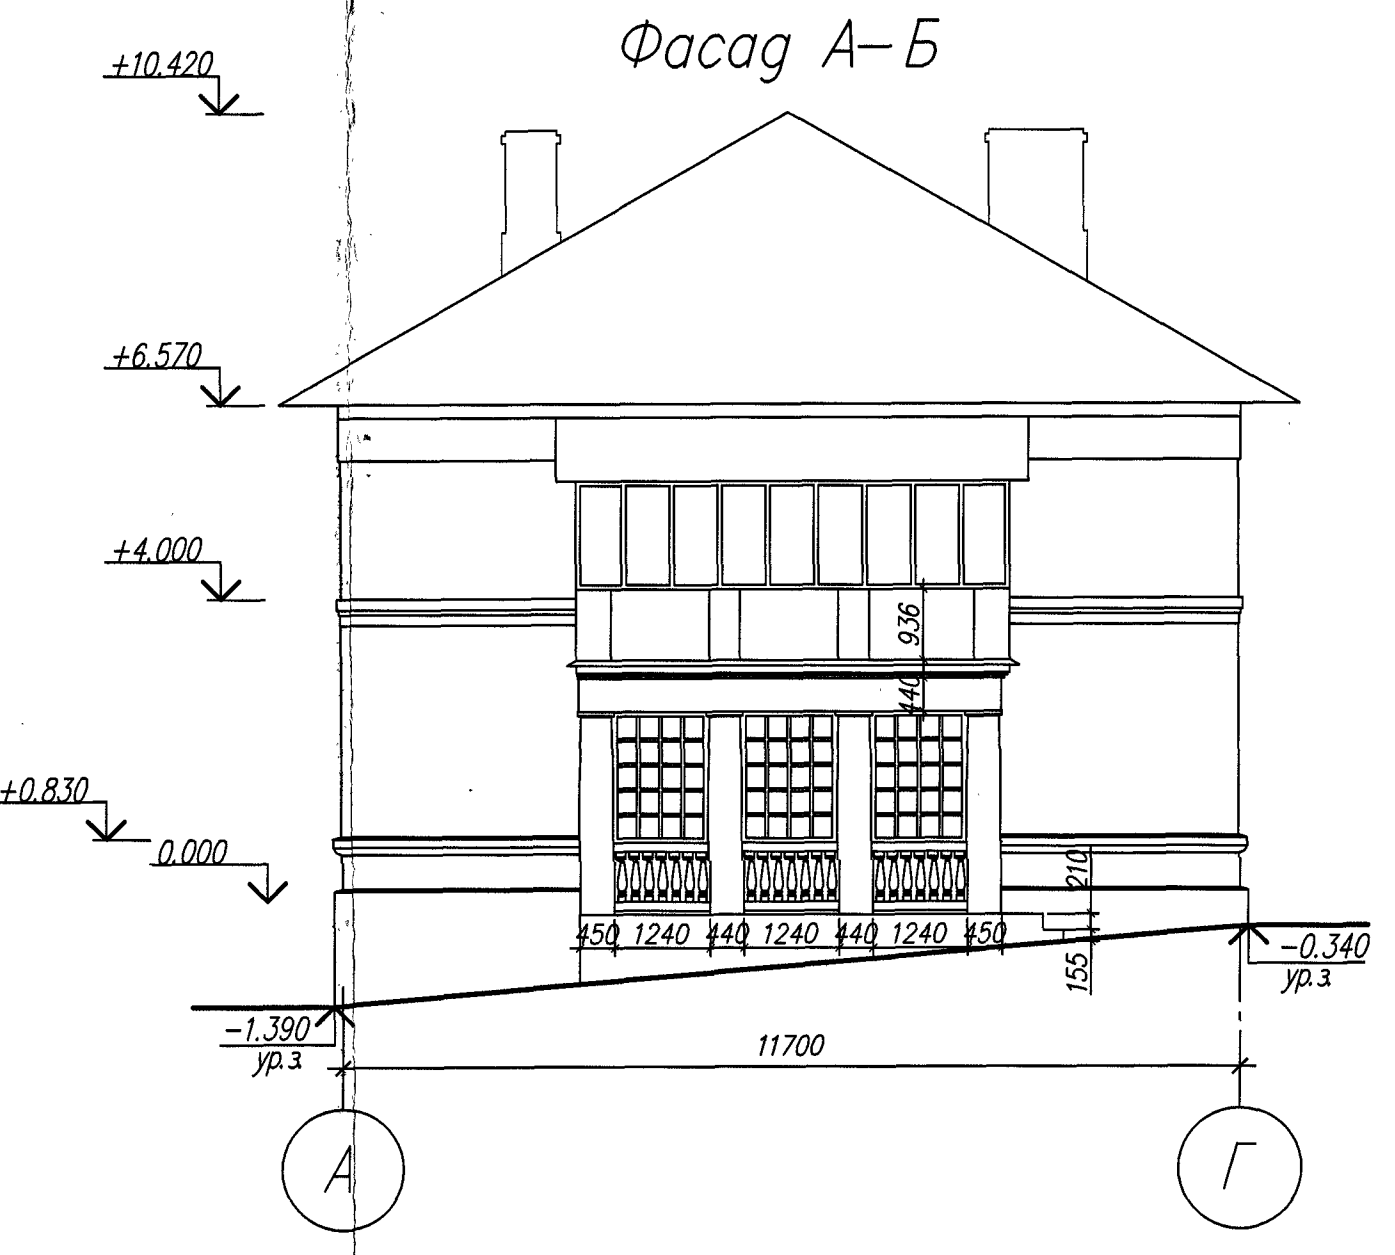
| Разработал | Казимирчик | | | | 05.2024 | Схема фасадов<br>с указанием дефектов | РУП "Институт"Белжилпроект" | | |

Трещины в кирпичной кладке наружных и внутренних стен образовались вследствие осадочных деформаций, из-за незначительной ширины раскрытия на несущую способность здания в целом не влияют.

- трещины в кладке стен заинъецировать полимерцементным раствором;

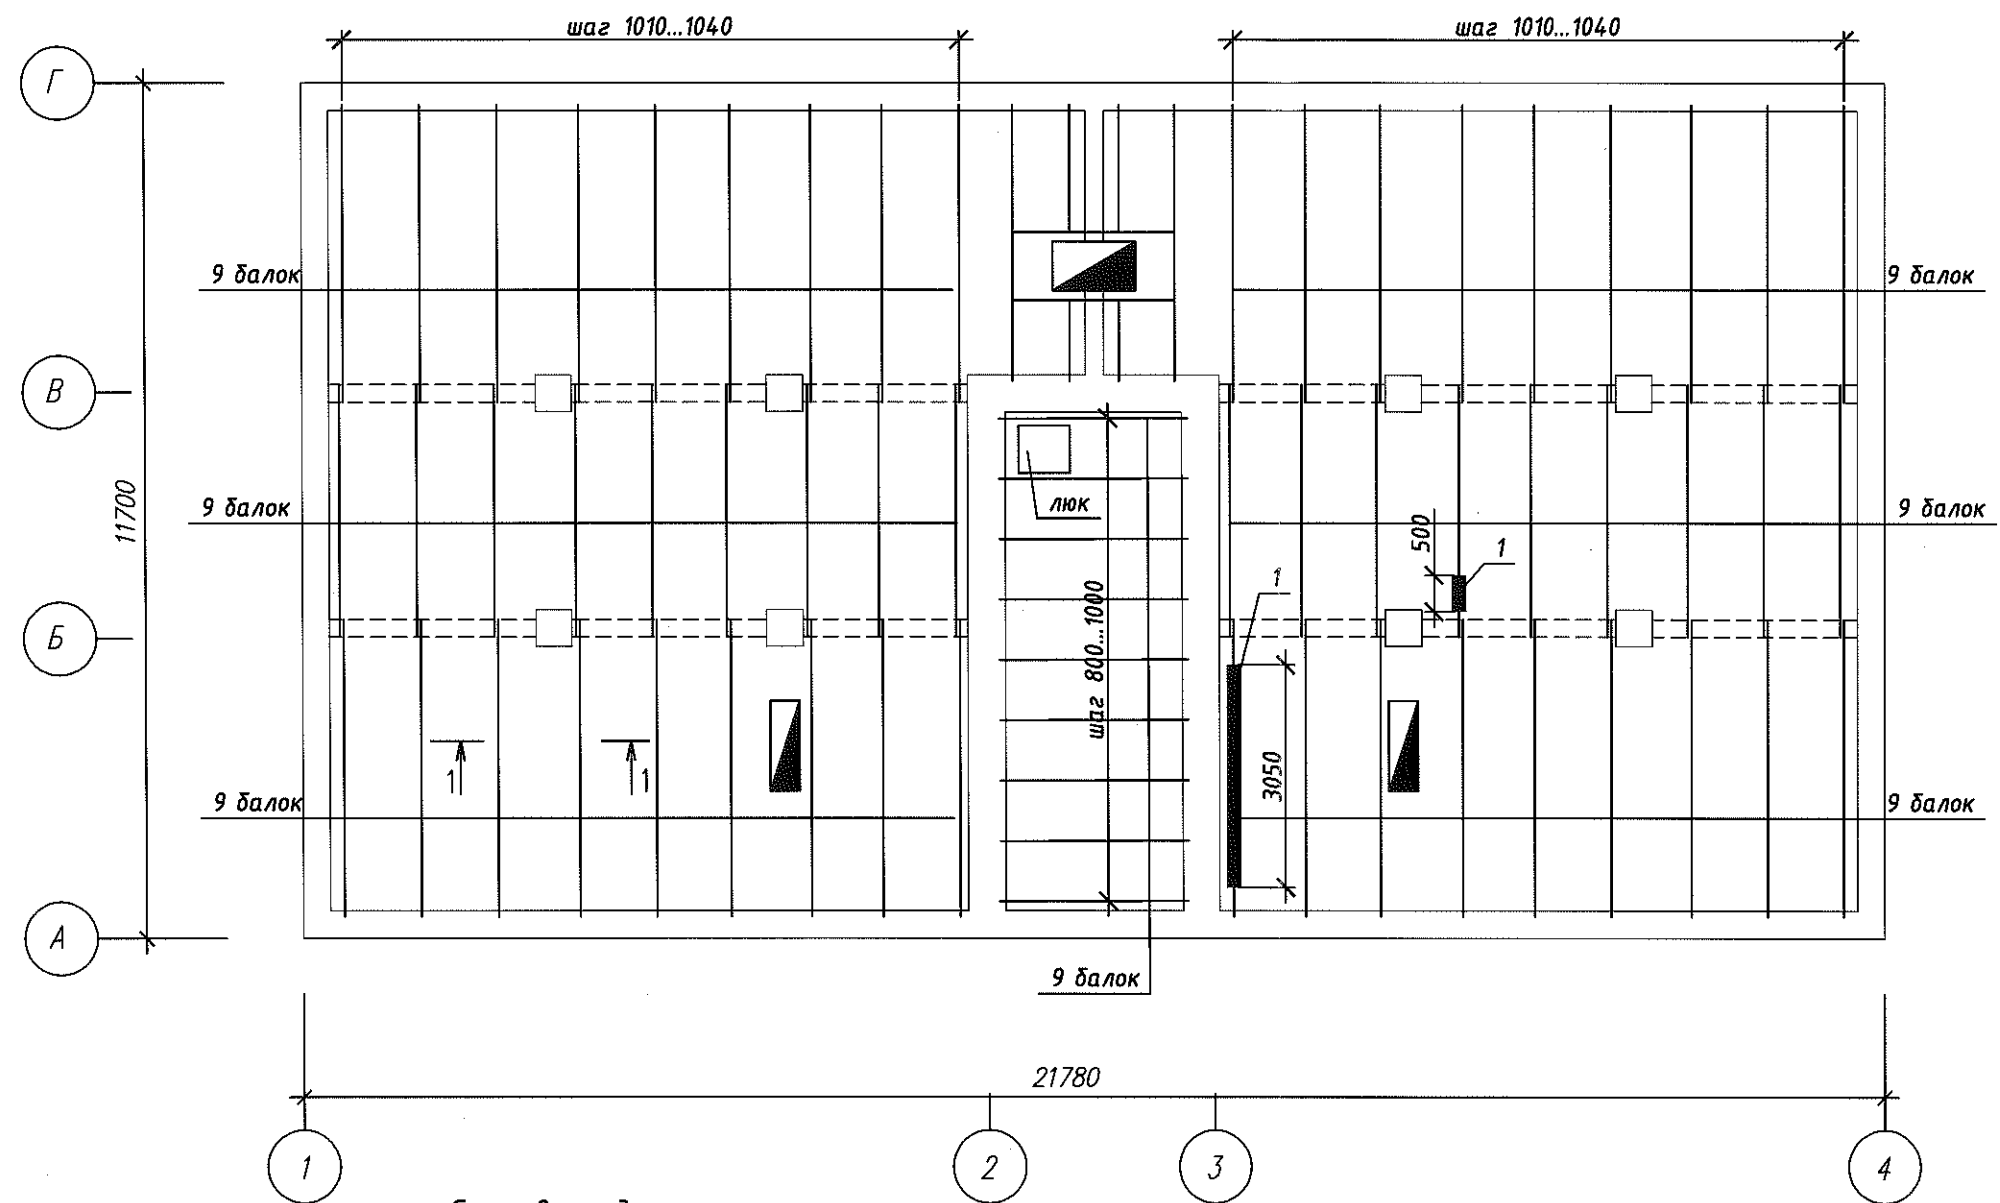
Приложение Д  
Схема раскладки балок чердачного перекрытия  
с указанием дефектов

Условные обозначения:  
1 - участки загнивания балок.
