61 – 24 – БГ 6

КАПИТАЛЬНЫЙ РЕМОНТ  
ЖИЛОГО ДОМА № 3 ПО УЛ.ДНЕПРОВСКАЯ В Г.МИНСКЕ

ТЕХНИЧЕСКОЕ ЗАКЛЮЧЕНИЕ  
О СОСТОЯНИИ ФАСАДОВ И КРЫШИ

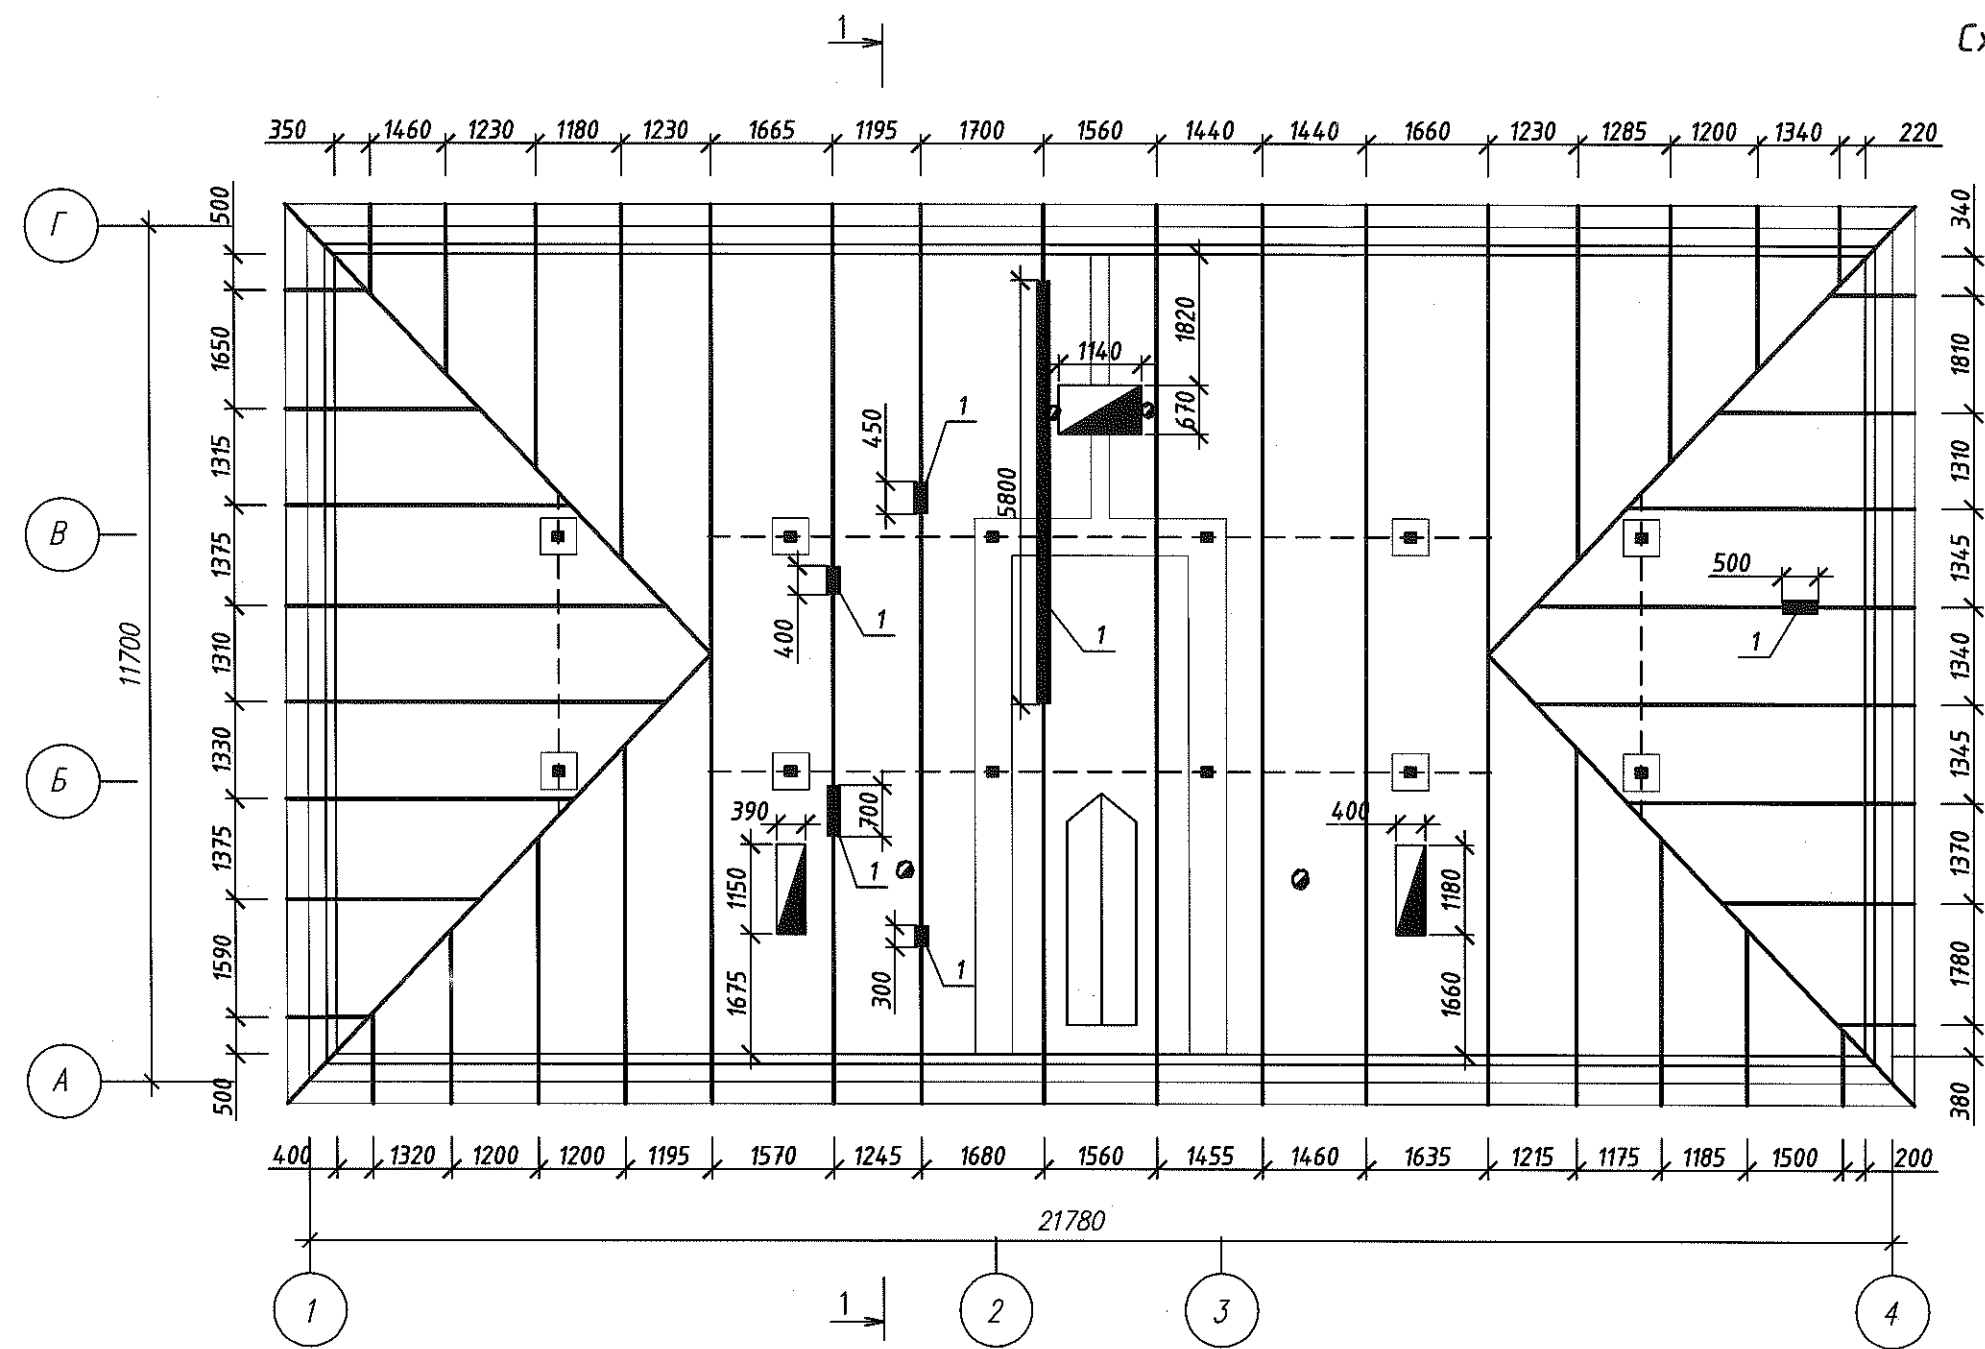
Схема раскладки элементов стропильной системы с указанием дефектов

- загнивание отдельных участков стропильных ног (см. приложение Е);
- проволочные скрутки крепления стропильных ног к стенам повреждены пластовой коррозией;
- плоскость скатов кровли неровная с перепадами от 20 до 80 мм по высоте;
- увлажнение отдельных участков стропильной системы от протечек с кровли, преимущественно в опорных частях и в коньковой зоне (25%);
- в отдельных элементах стропильной системы выявлены продольные трещины (расколы вдоль волокон древесины) незначительной ширины, вызванные естественной усушкой древесины;
- пропитка элементов стропильной системы био-, огнезащитными составами отсутствует на площади до 80%.

- заменить поврежденные гнилью участки стропильных ног и обрешетки;
- выполнить усиление либо замену обрешетки;
- выполнить био-, огнезащитную обработку стропильной системы;
