Заказчик: Государственное предприятие «Минсккоммунтеплосеть»

## ТЕХНИЧЕСКОЕ ЗАКЛЮЧЕНИЕ

по результатам детального обследования технического  
состояния строительных конструкций на объекте:  
«Детальное обследование строительных конструкций здания котельной,  
расположенного по адресу: г.Минск, ул.Карвата, 18,  
инв. №500/С-47889, (инв.11000190)»

№38-16/956-ОБ

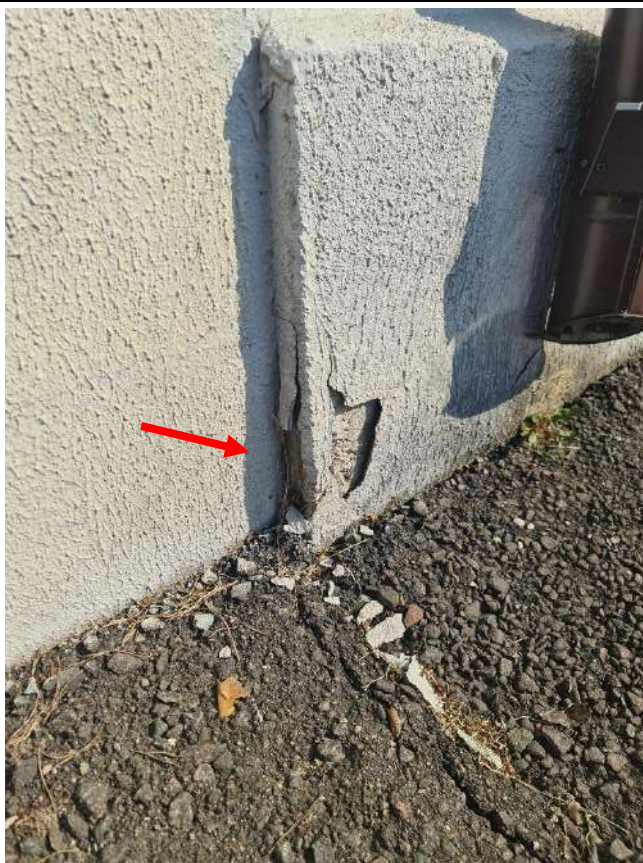
**Фото 17.** Разрушение отделочного слоя цокольной части наружной стены в осях 10-11/А

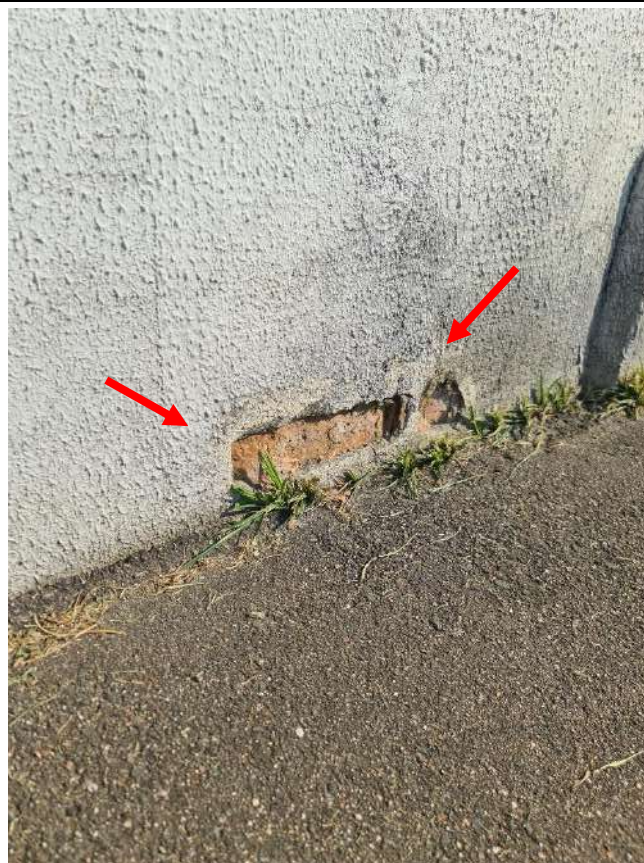
**Фото 18.** Разрушение отделочного слоя, размораживание элемента кирпичной кладки цокольной части наружной стены в осях 10/А

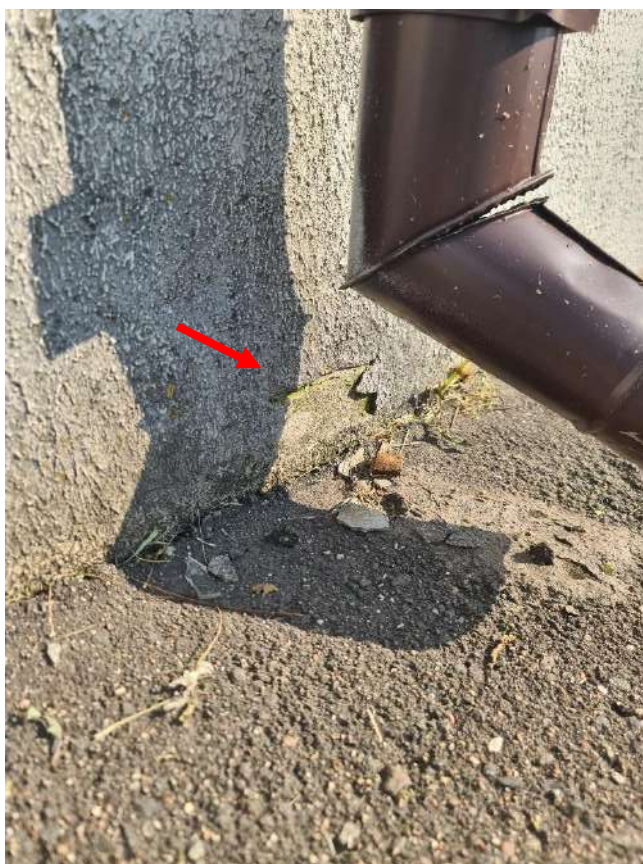
**Фото 19.** Разрушение отделочного слоя цокольной части наружной стены в осях 9'/А

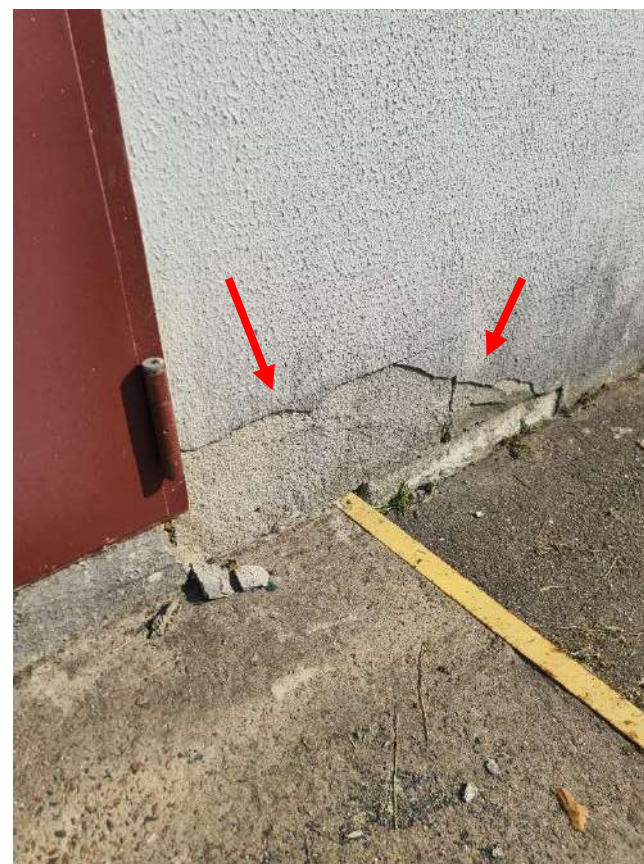
**Фото 20.** Разрушение отделочного слоя цокольной части наружной стены в осях 8-9/А

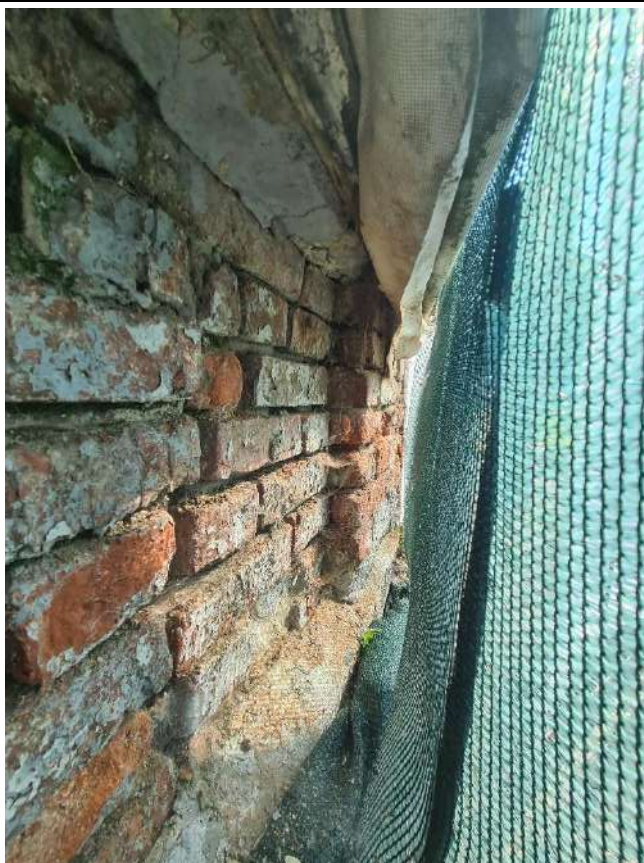
**Фото 21.** Разрушение отделочного слоя, выветривание раствора швов кирпичной кладки наружной стены в осях 4-8/А

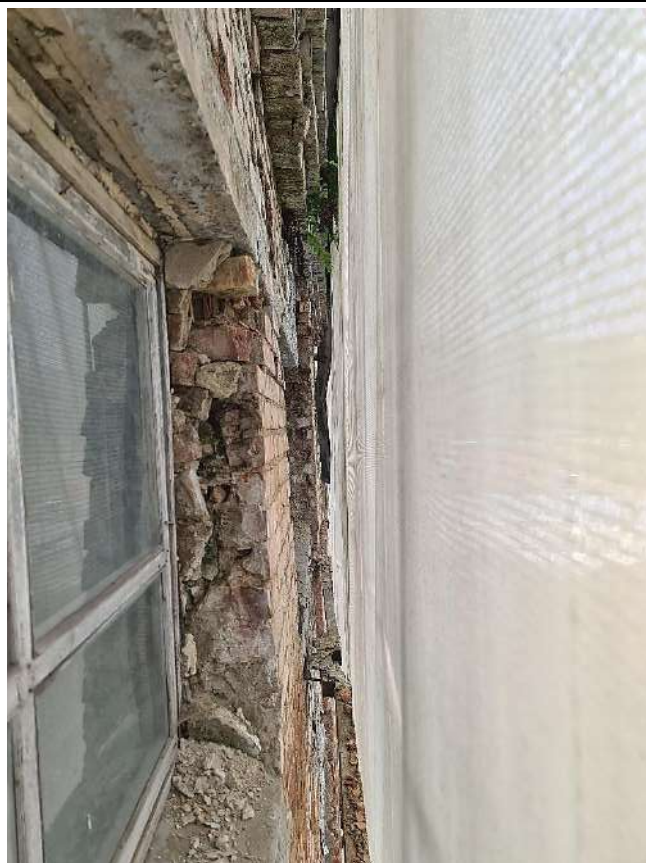
**Фото 22.** Разрушение отделочного слоя, выветривание раствора швов, разрушение кирпичной кладки наружной стены в осях 4-8/А в уровне 2-го этажа

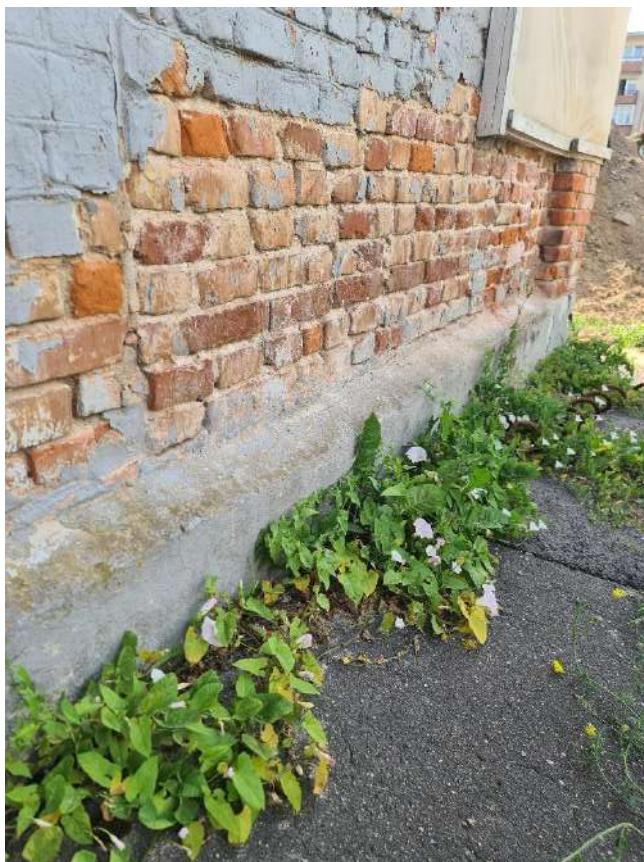
**Фото 23.** Разрушение отделочного слоя наружной стены в осях 4/Б-А

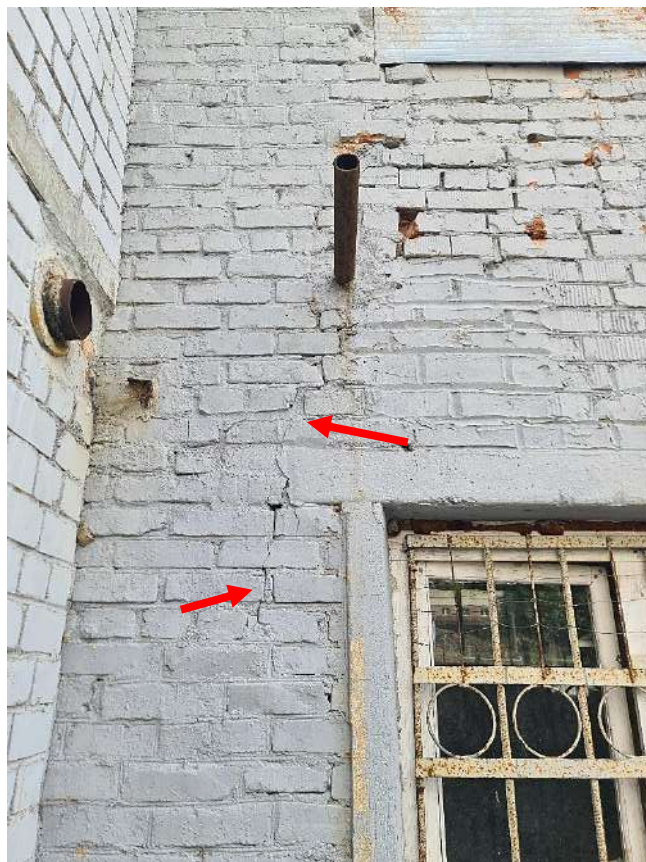
**Фото 24.** Трещины кирпичной кладки наружной стены в осях 4/В-Б

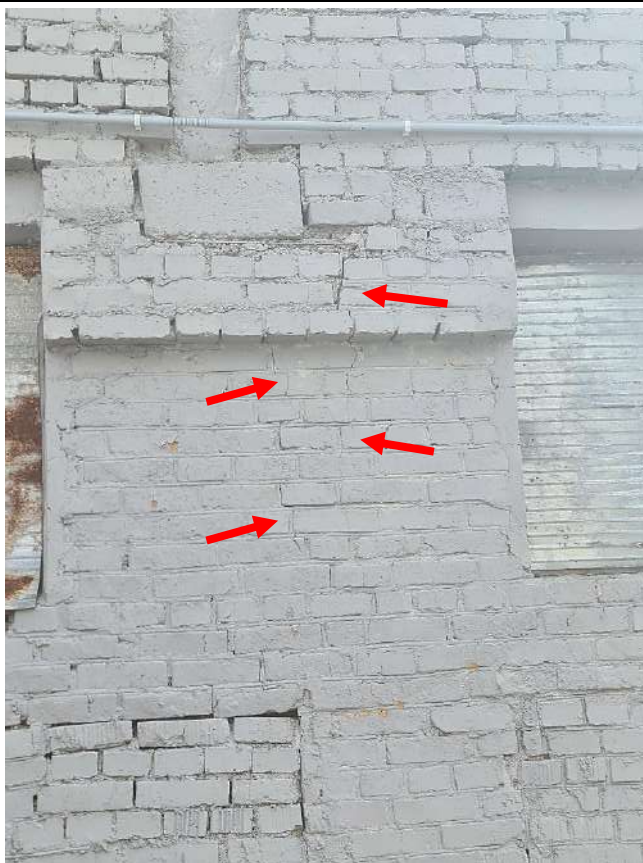
**Фото 25.** Трещины кирпичной кладки наружной стены в осях 4/В-Б

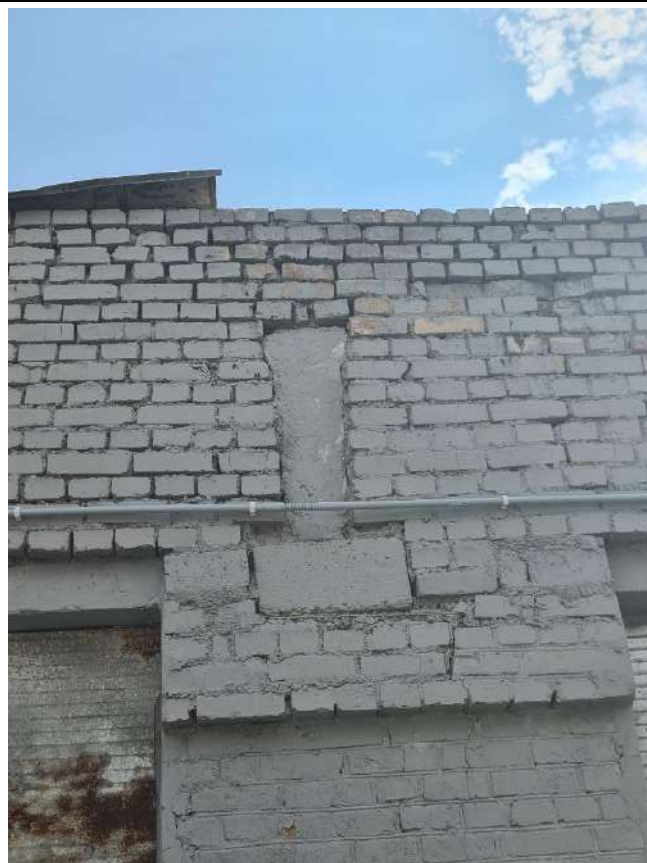
**Фото 26.** Выветривание раствора швов кирпичной кладки наружной стены в осях 4/В-Б

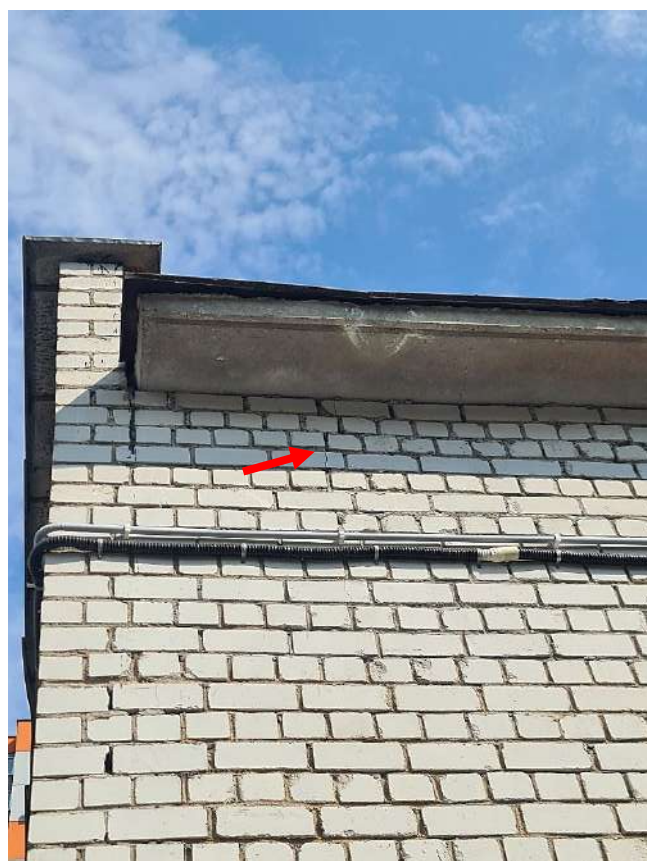
**Фото 28.** Трещины кирпичной кладки наружной стены в осях 1-2/В

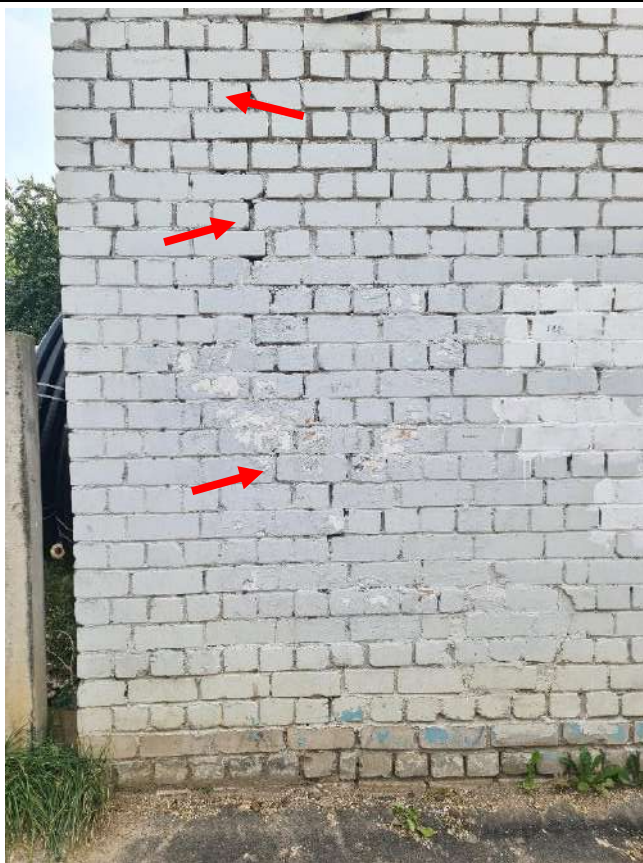
**Фото 29.** Трещины кирпичной кладки наружной стены в осях 1/Д

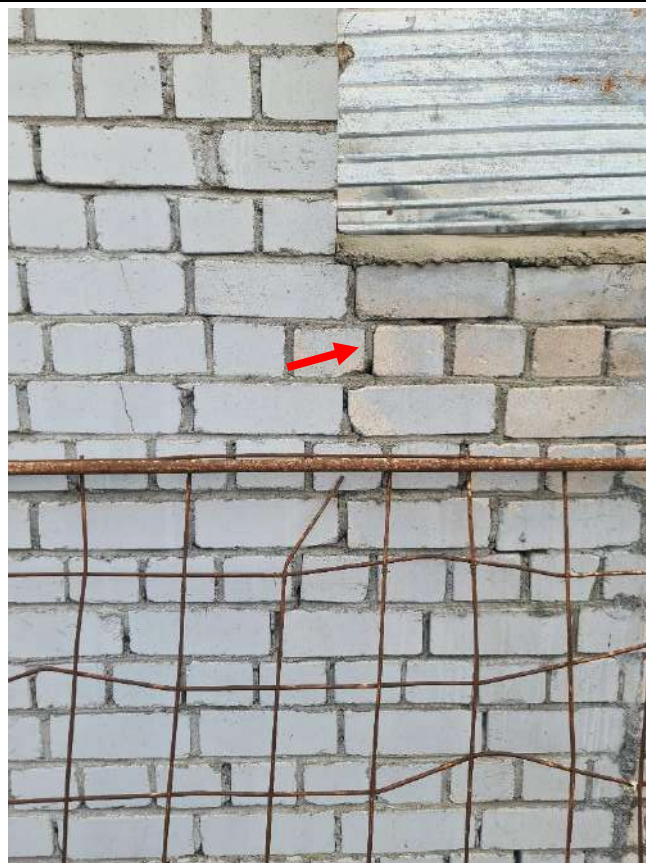
**Фото 30.** Трещины кирпичной кладки наружной стены в осях 3-2/Д

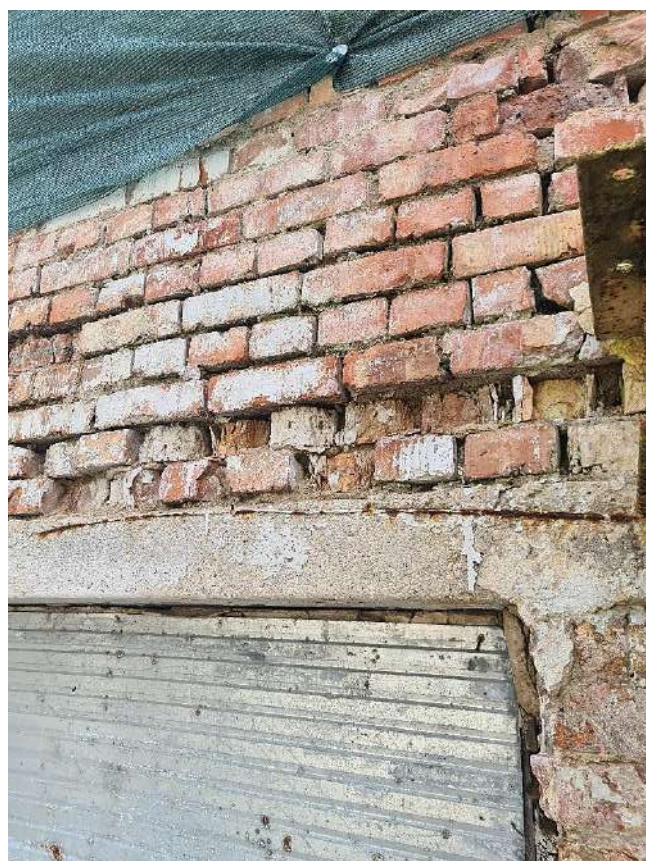
**Фото 32.** Размораживание элементов кирпичной кладки наружной стены в осях 5-4/Г

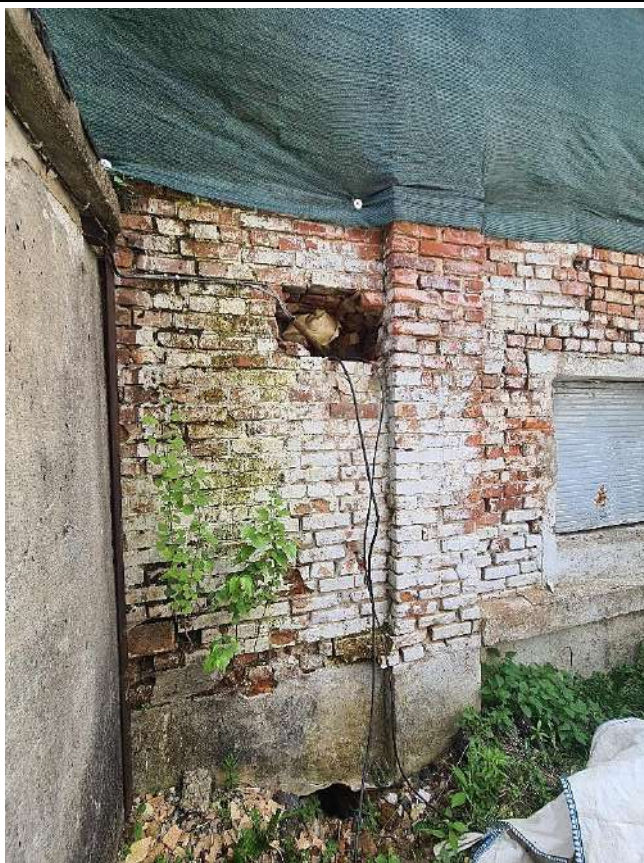
**Фото 33.** Разрушение отделочного слоя, выветривание раствора швов, произрастание растительности, повреждения кирпичной кладки наружной стены в осях 5-4/Г

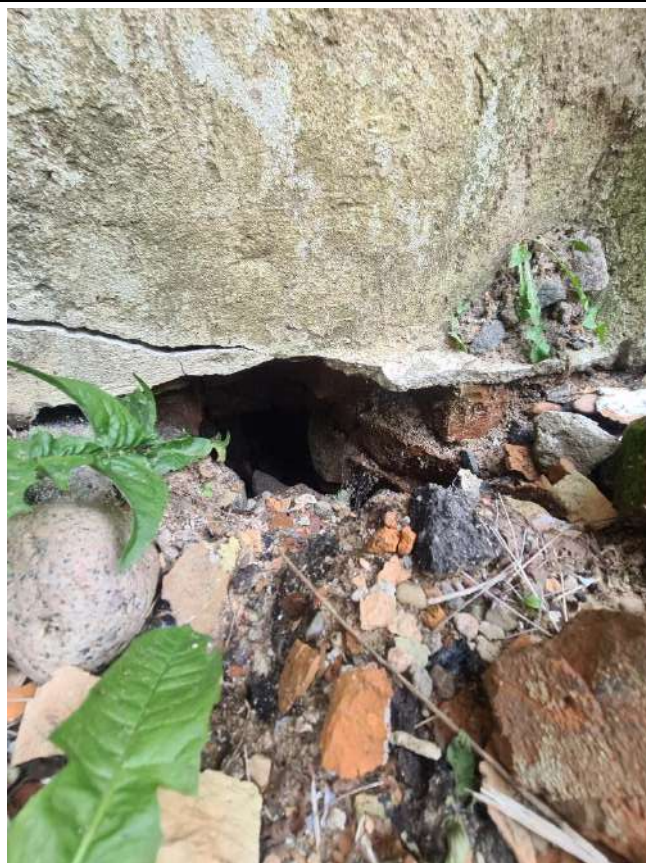
**Фото 34.** Промоина, повреждение, просадка кирпичной кладки наружной стены в осях 5/Г

**- промоины, разрушение, просадки кирпичной кладки наружных стен в осях 2-3/Д, 5/Г вследствие протечек системы канализации.**

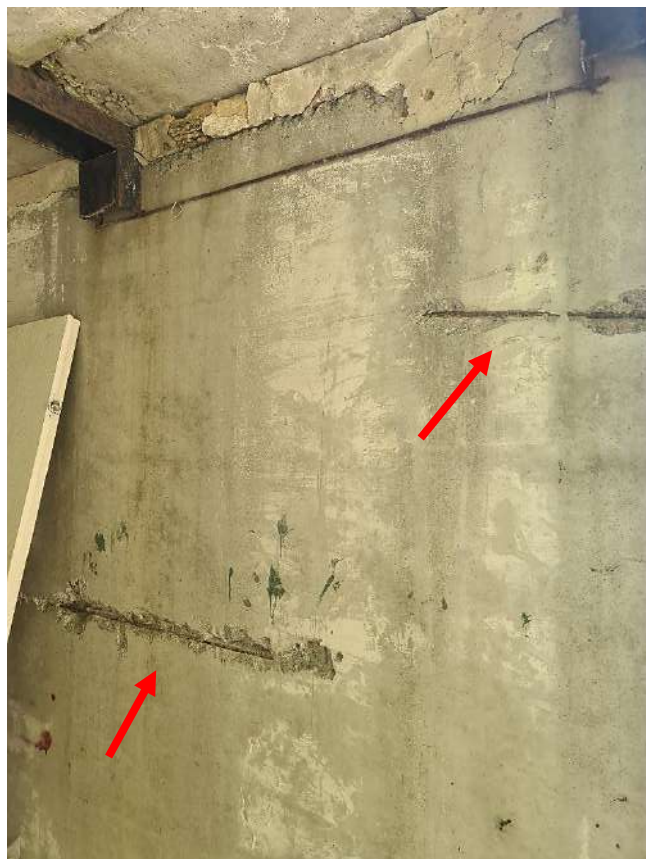
**Фото 36.** Оголение и коррозия элементов армирования стеновой панели пристройки в осях 6-5/Г-Д

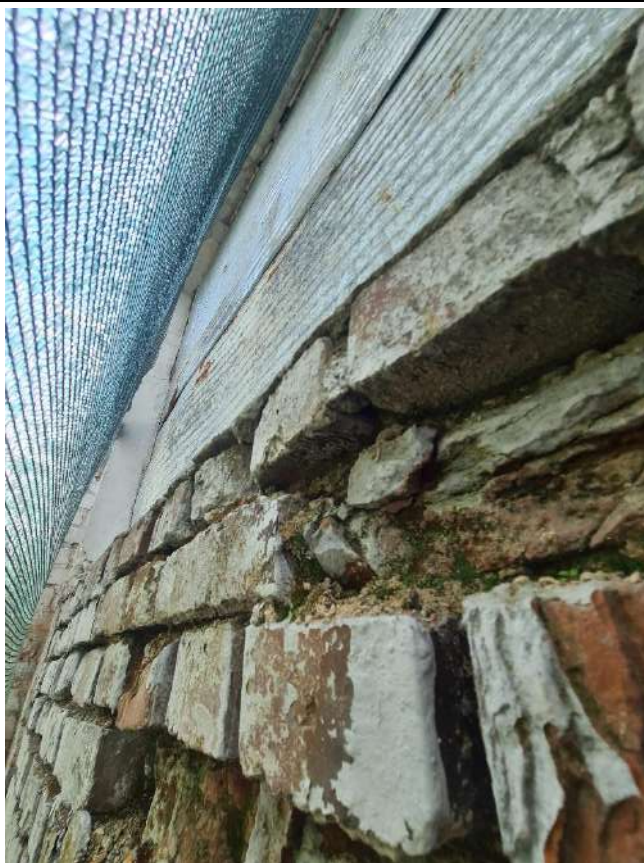
**Фото 37.** Разрушение отделочного слоя, выветривание раствора швов кирпичной кладки наружной стены в осях 8-6/Г

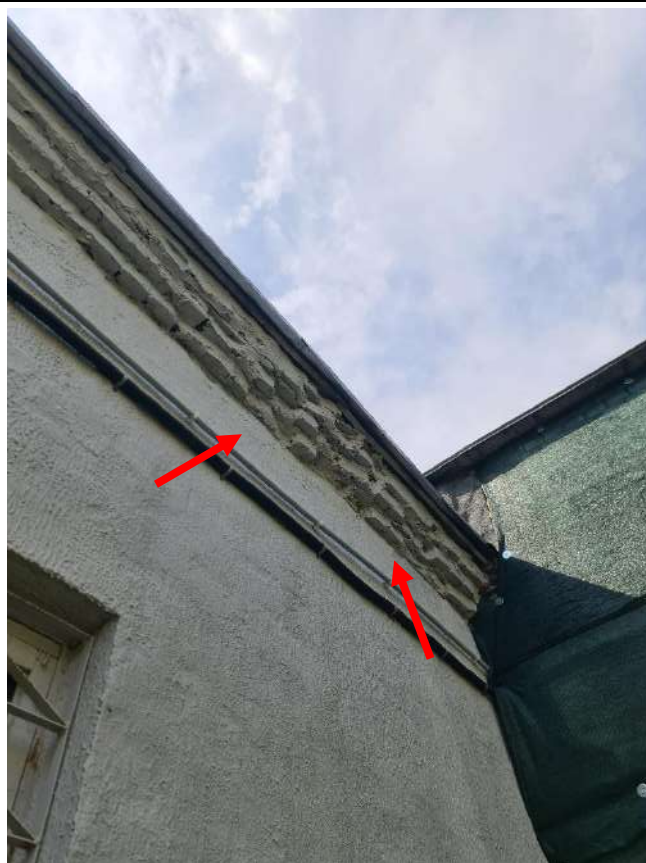
**Фото 38.** Размораживание элементов карниза наружной стены в осях 9-8/В

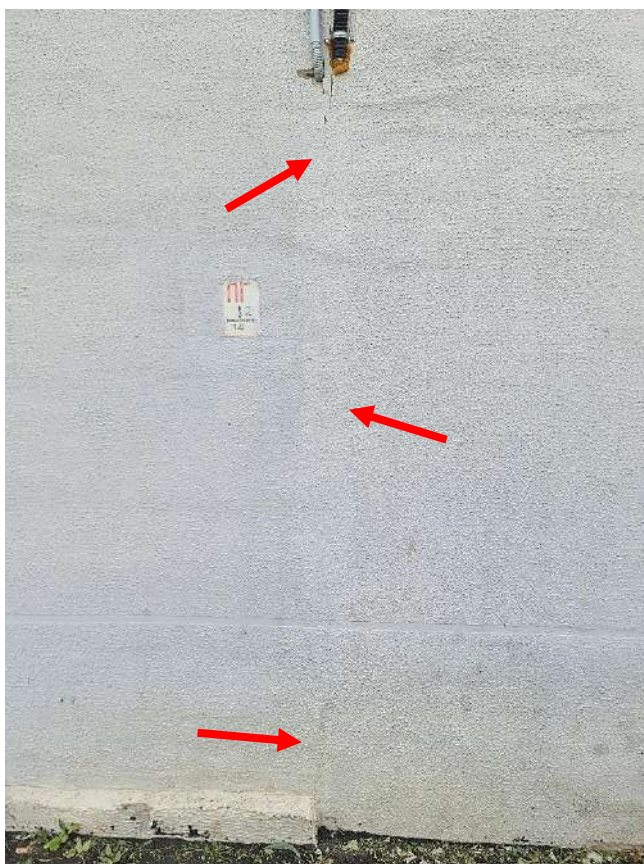
**Фото 39.** Трещины отделочного слоя наружной стены в осях 10/В

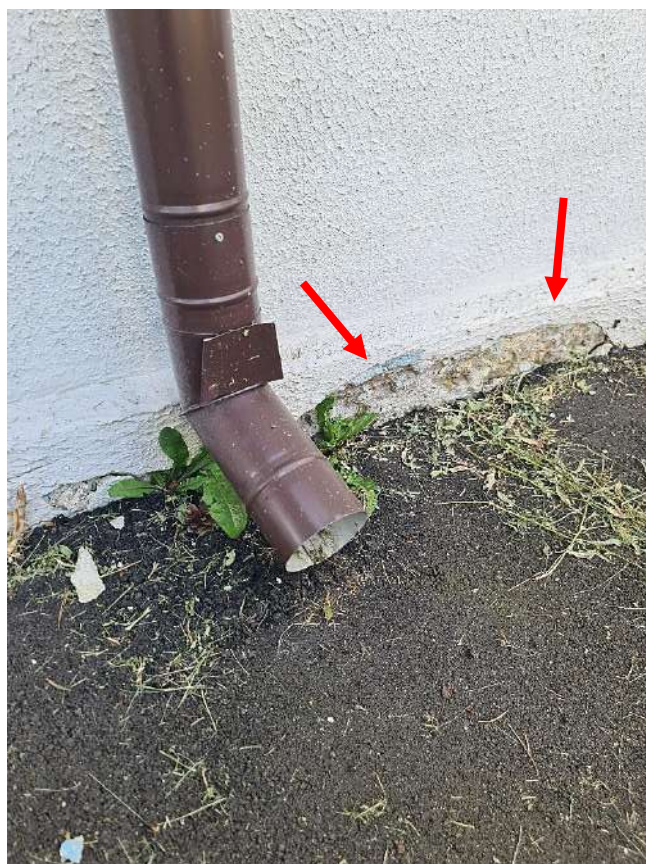
**Фото 40.** Разрушение отделочного слоя цокольной части наружной стены в осях 11/В

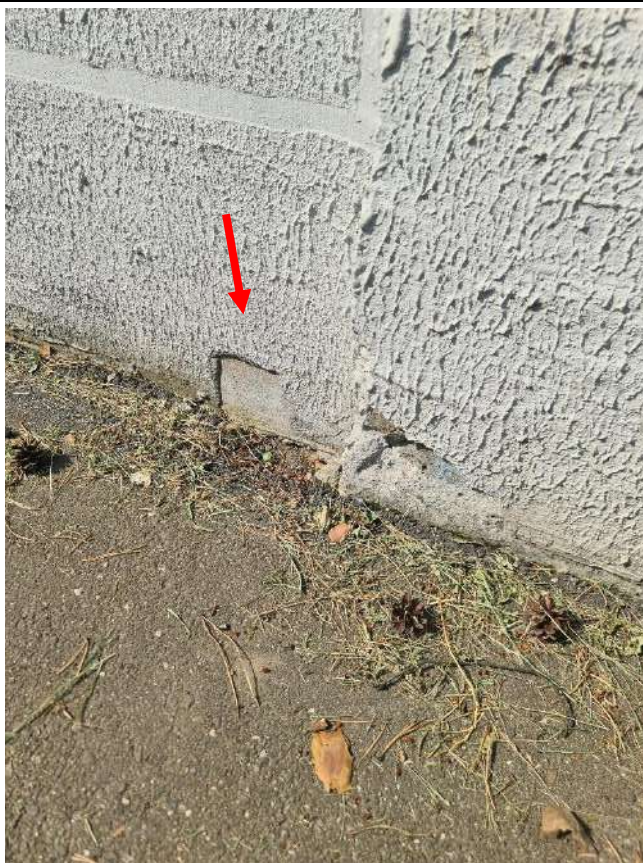
**Фото 41.** Разрушение отделочного слоя цокольной части наружной стены в осях 12/Б-В

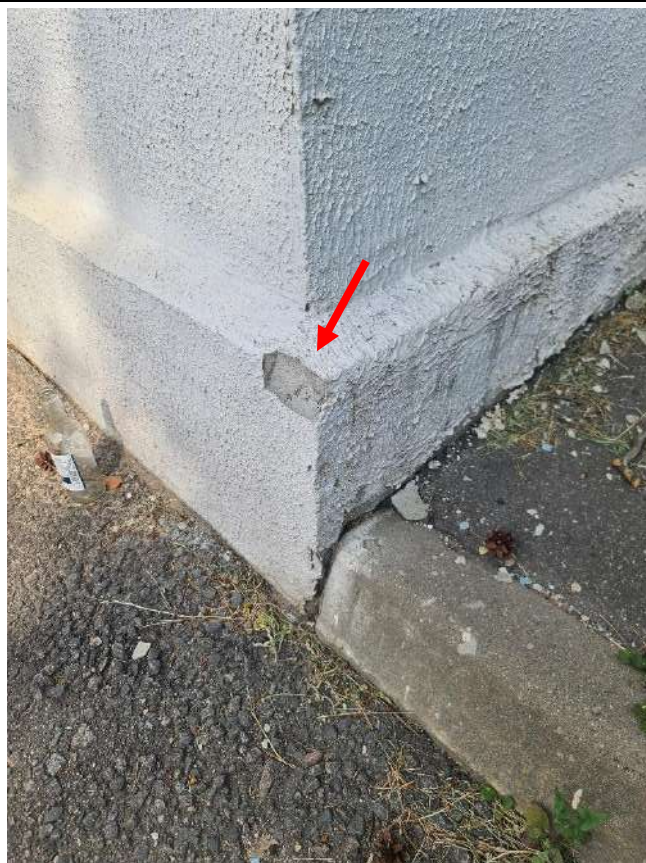
**Фото 42.** Разрушение отделочного слоя цокольной части наружной стены в осях 12/А

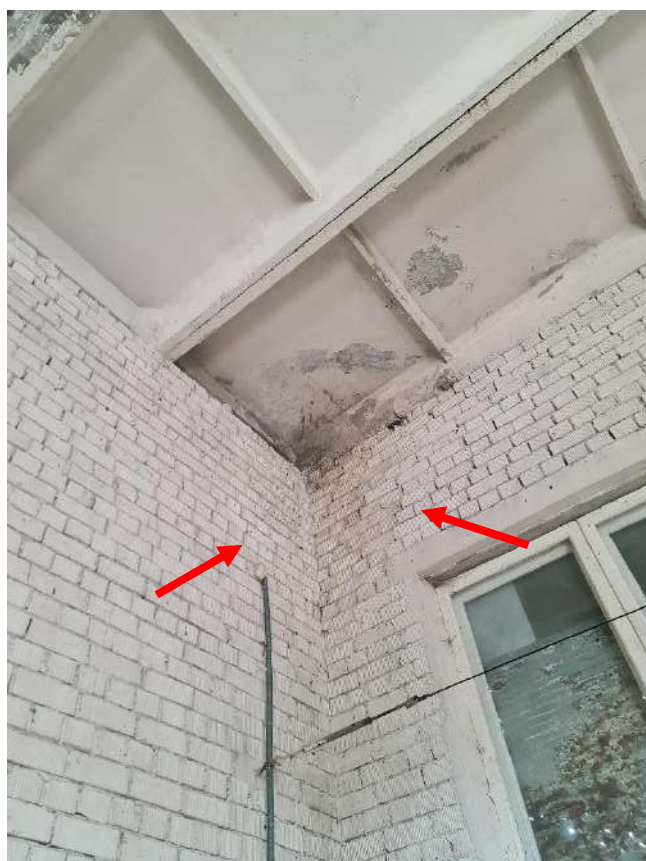
**Фото 44.** Следы увлажнения наружной стены в осях 1/Д

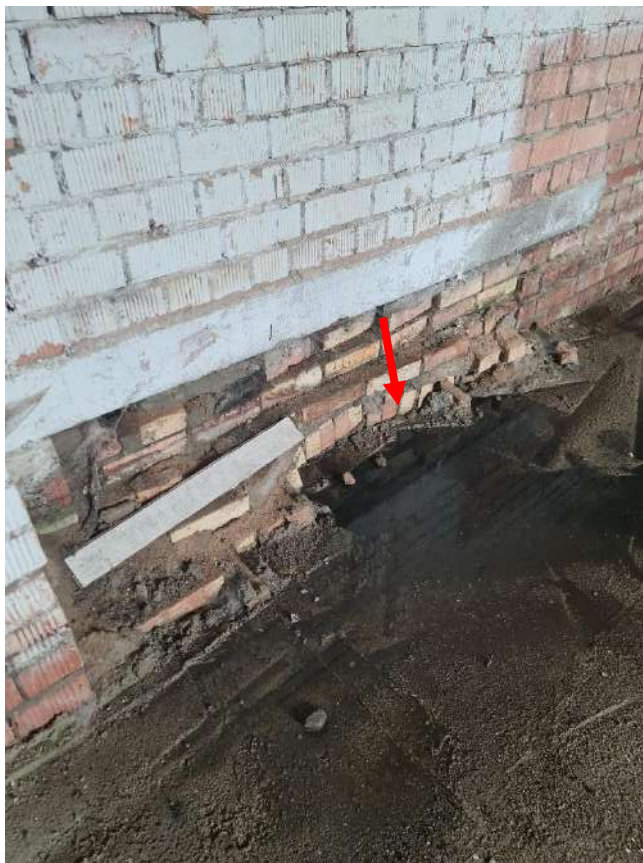
**Фото 45.** Промоина, разрушение кирпичной кладки наружной стены в осях 2-3/Д

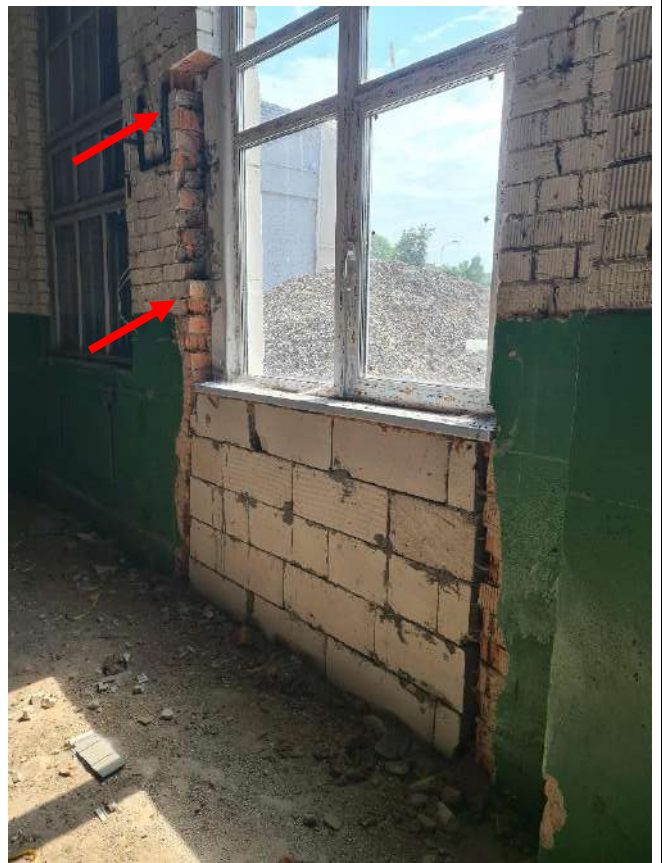
**Фото 46.** Повреждения кирпичной кладки наружной стены в осях 3-2/В

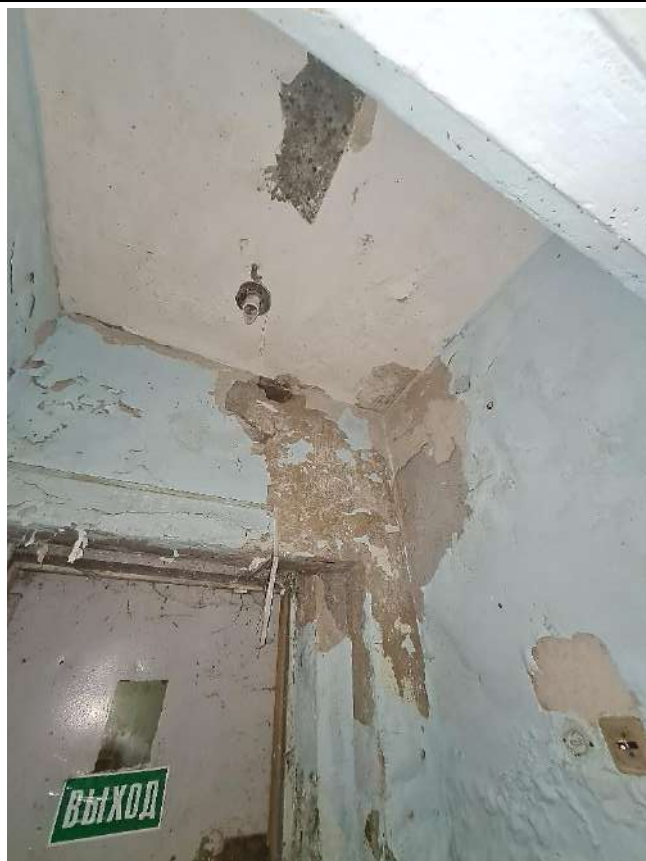
**Фото 50.** Следы увлажнения, разрушение внутреннего отделочного слоя наружной стены в осях 4-5/Г

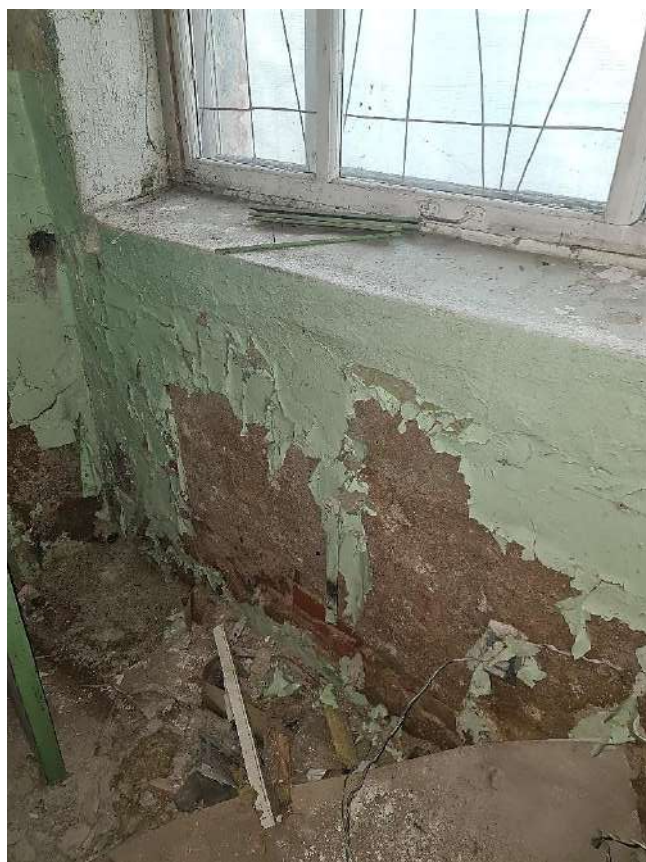
**Фото 52.** Следы увлажнения, разрушение внутреннего отделочного слоя наружной стены в осях 5-4/А

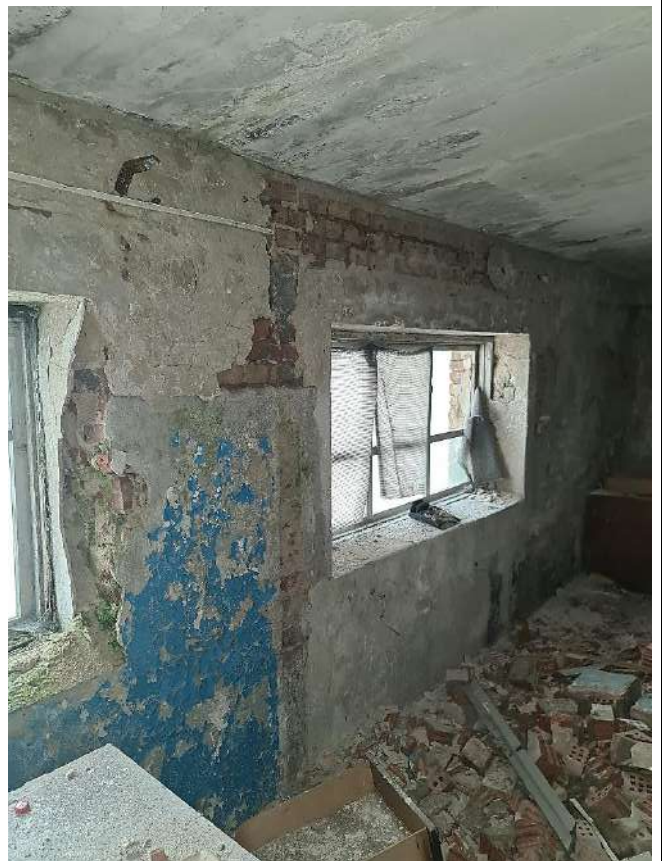
**Фото 54.** Следы увлажнения, плесень, разрушение внутреннего отделочного слоя наружной стены в осях 5-4/А в уровне 2-го этажа

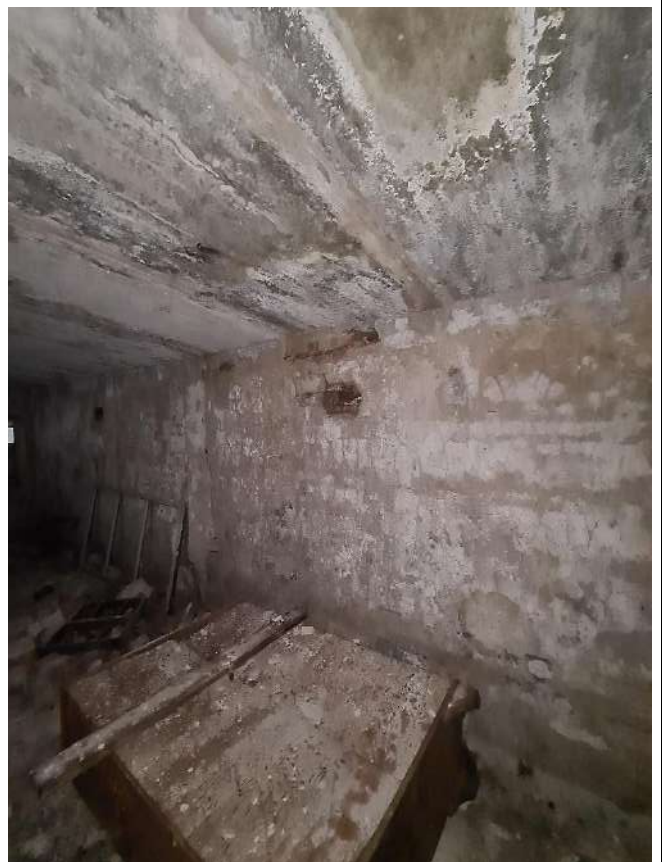
**Фото 56.** Следы увлажнения, плесень, разрушение внутреннего отделочного слоя наружной стены в осях 4-5/Г

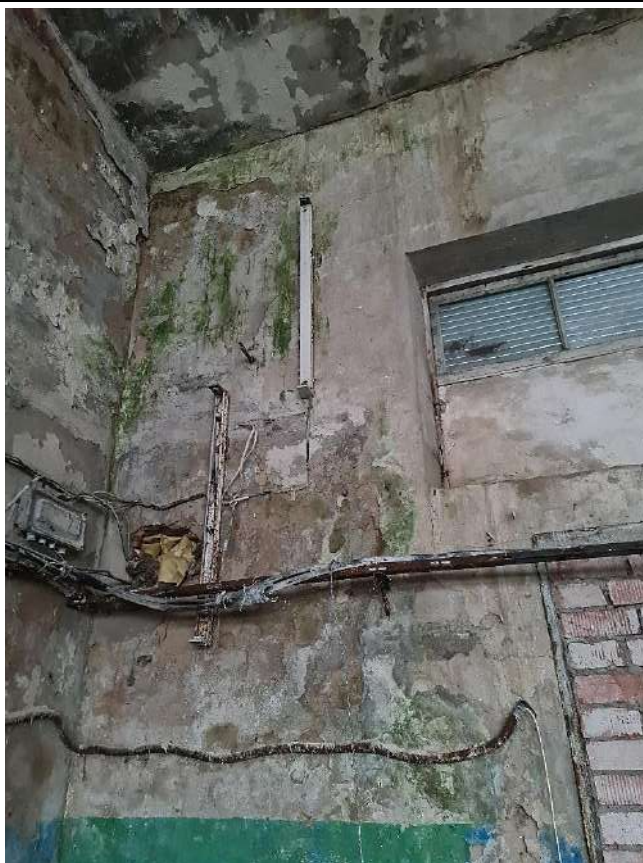
**Фото 57.** Следы увлажнения, плесень, разрушение внутреннего отделочного слоя наружной стены в осях 5-6/Г

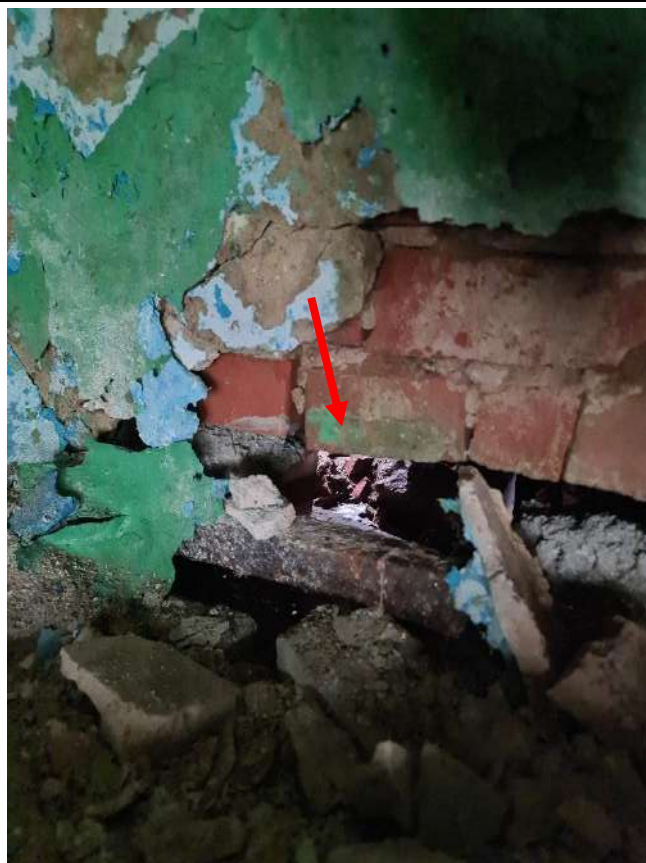
**Фото 58.** Промоина, разрушение, просадка кирпичной кладки наружной стены в осях 5/Г

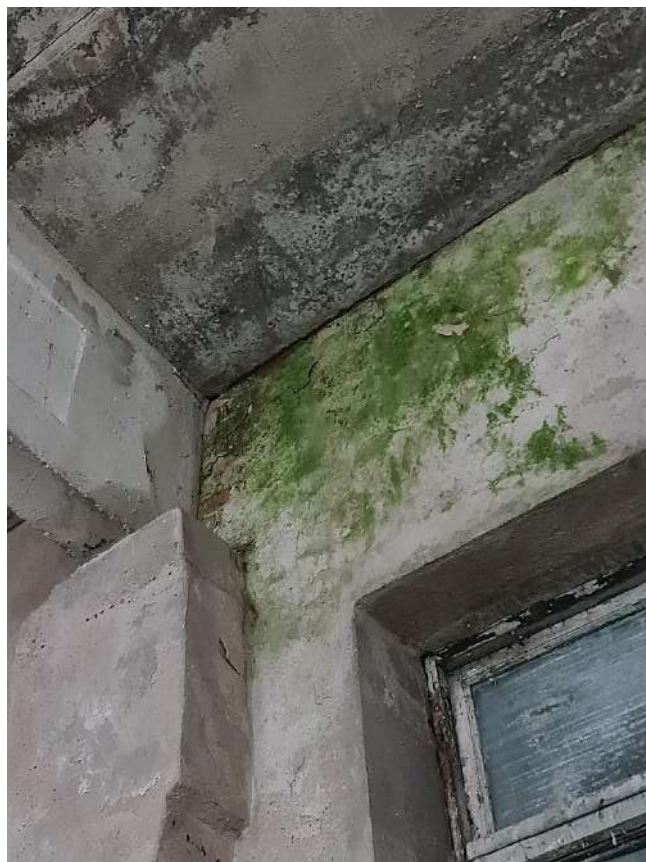
**Фото 60.** Следы увлажнения, плесень внутреннего отделочного слоя наружной стены в осях 6-7/Г

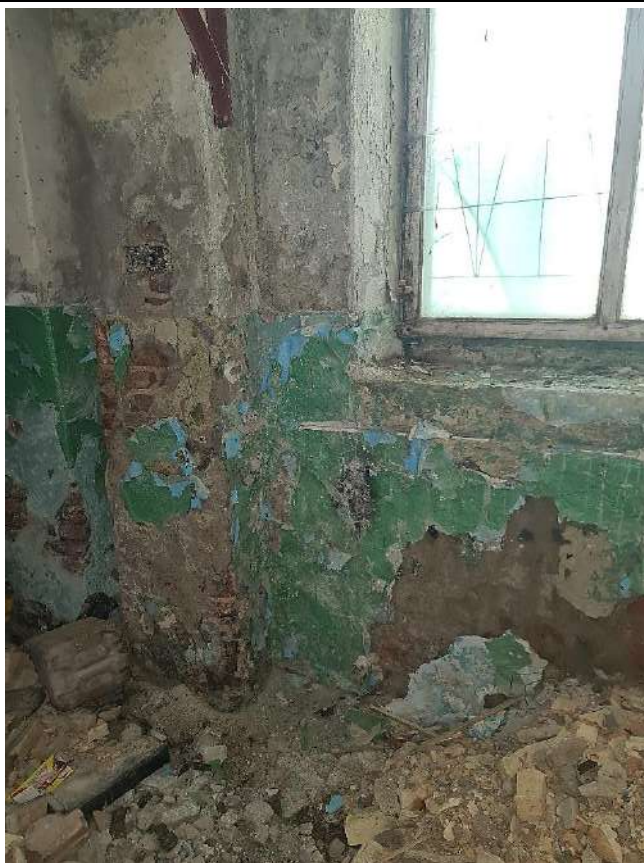
**Фото 61.** Следы увлажнения, плесень, разрушение внутреннего отделочного слоя наружной стены в осях 7-6/А

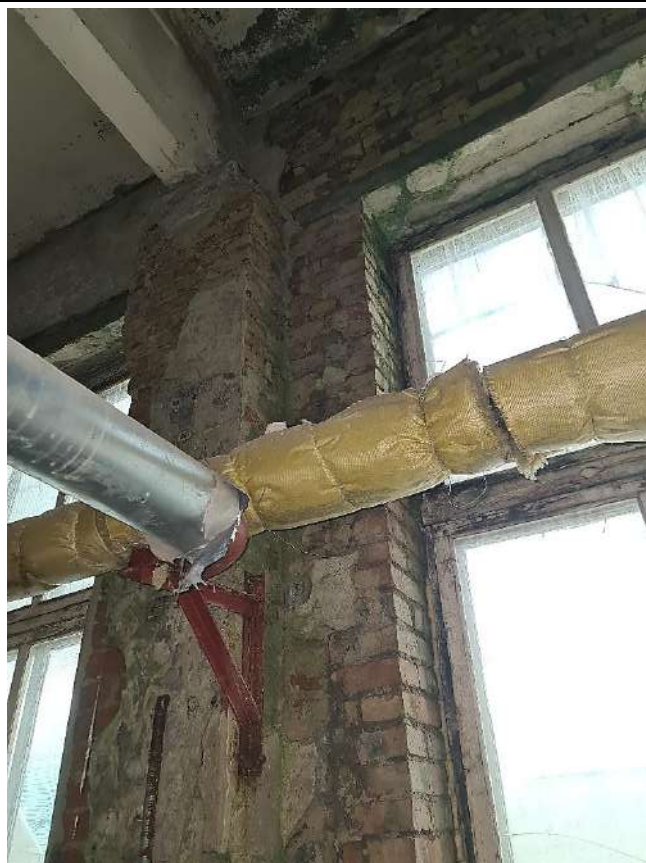
**Фото 62.** Следы увлажнения, плесень, разрушение внутреннего отделочного слоя наружной стены в осях 6/А

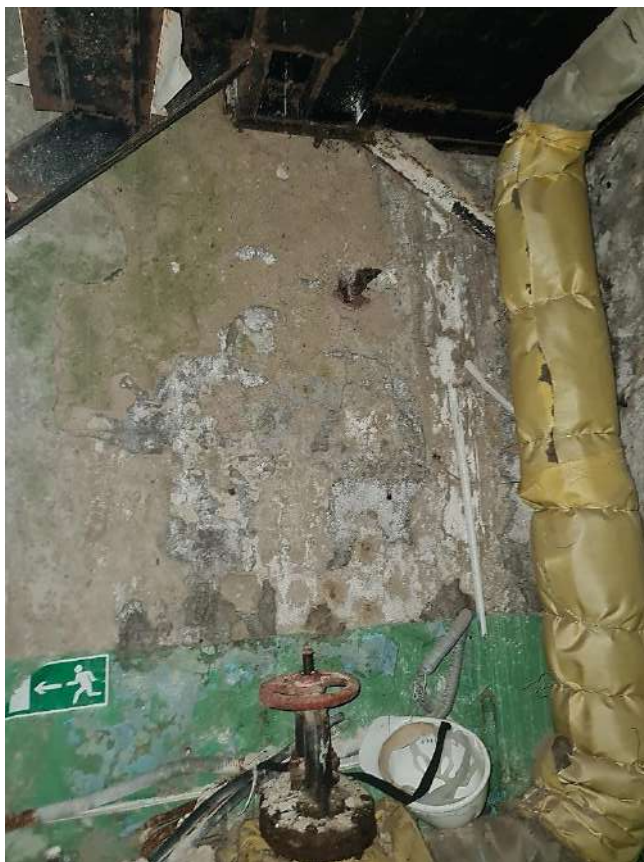
**Фото 63.** Следы увлажнения, плесень, разрушение внутреннего отделочного слоя наружной стены в осях 6-5/А

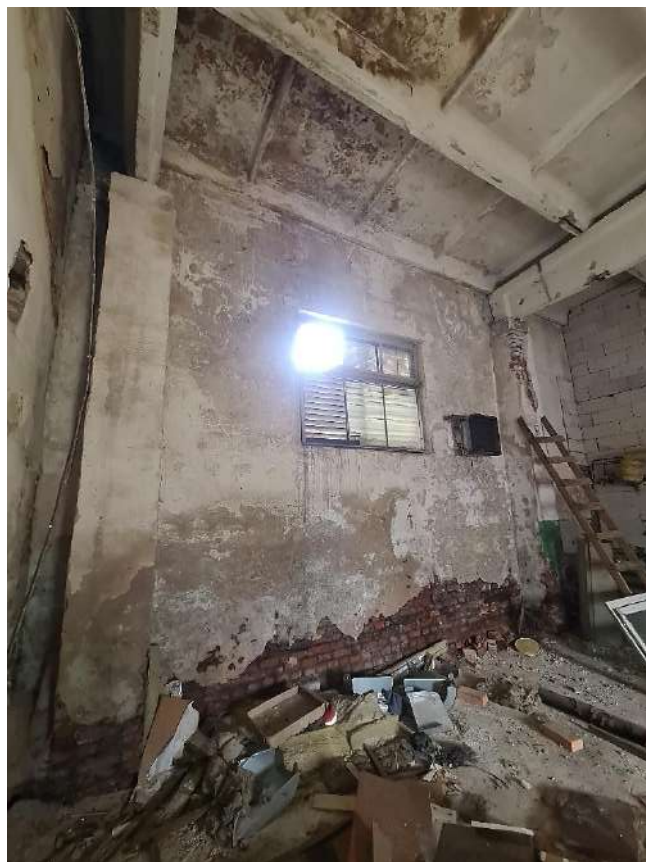
**Фото 64.** Следы увлажнения, плесень, разрушение внутреннего отделочного слоя наружной стены в осях 8-9/В

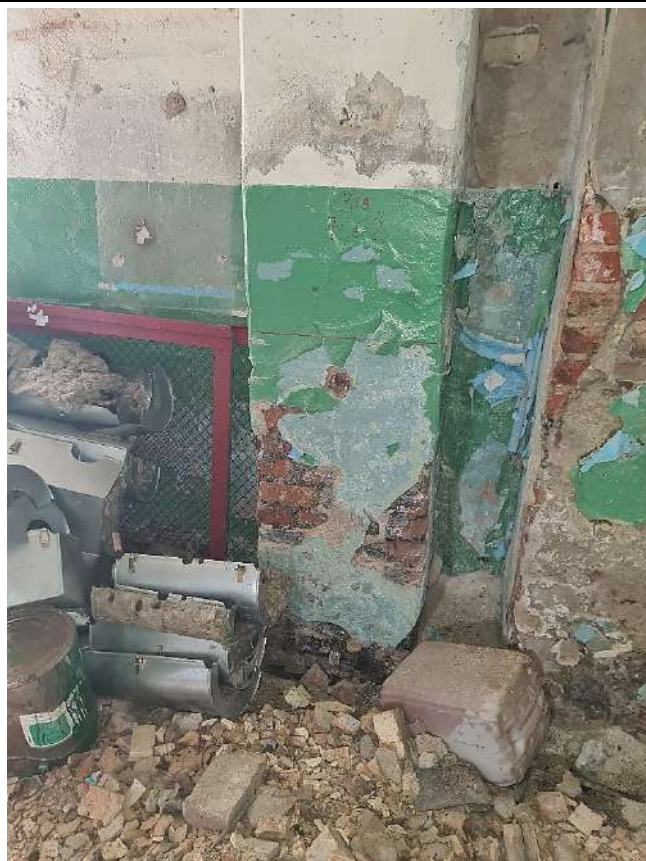
**Фото 66.** Следы увлажнения, плесень, разрушение внутреннего отделочного слоя наружной стены в осях 8/А

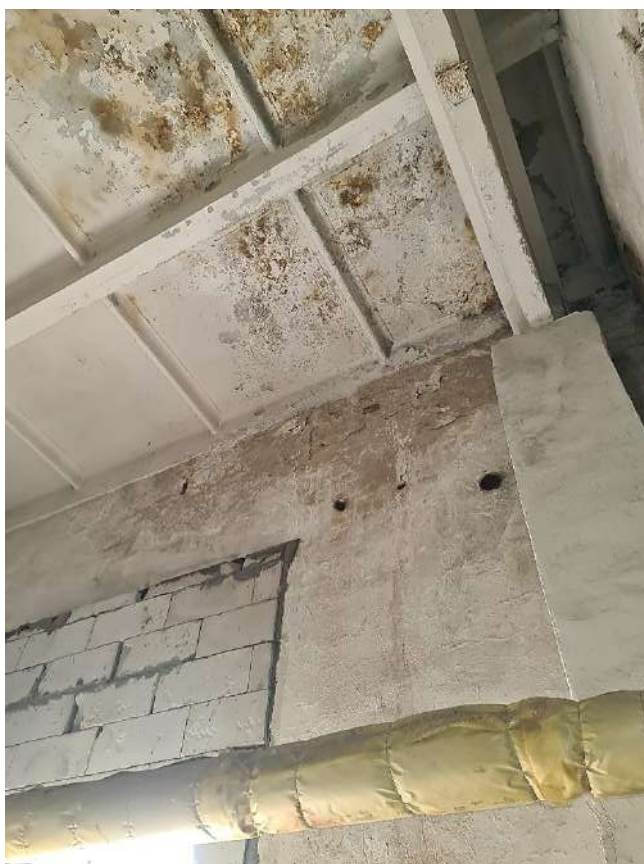
**Фото 67.** Следы увлажнения наружной стены в осях 9-8/А
