Заказчик: Государственное предприятие «Минсккоммунтеплосеть»

## ТЕХНИЧЕСКОЕ ЗАКЛЮЧЕНИЕ

по результатам детального обследования технического  
состояния строительных конструкций на объекте:  
«Детальное обследование строительных конструкций здания котельной,  
расположенного по адресу: г.Минск, ул.Карвата, 18,  
инв. №500/С-47889, (инв.11000190)»

№38-16/956-ОБ

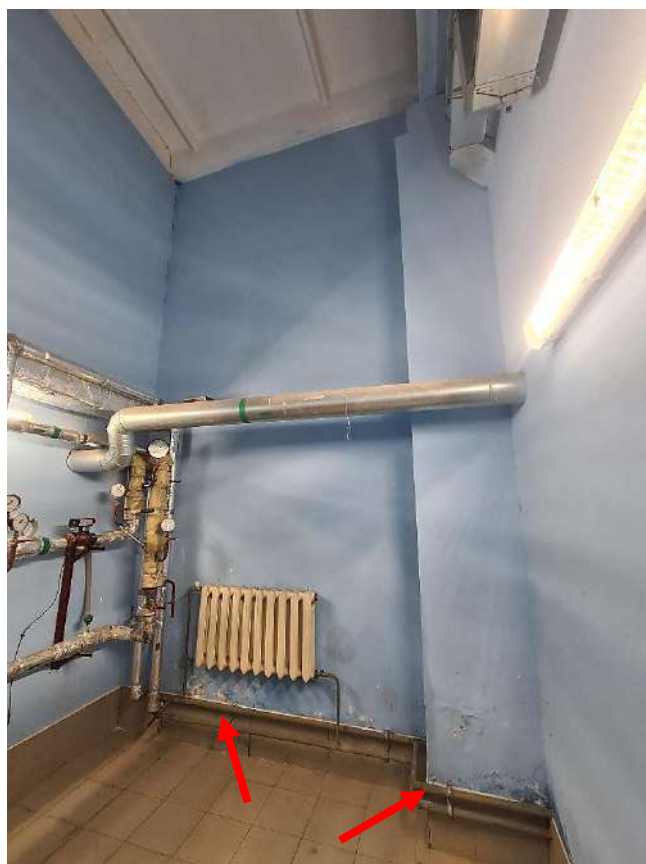
**Фото 68.** Следы увлажнения, разрушение внутреннего отделочного слоя наружной стены в осях 9'-10/В

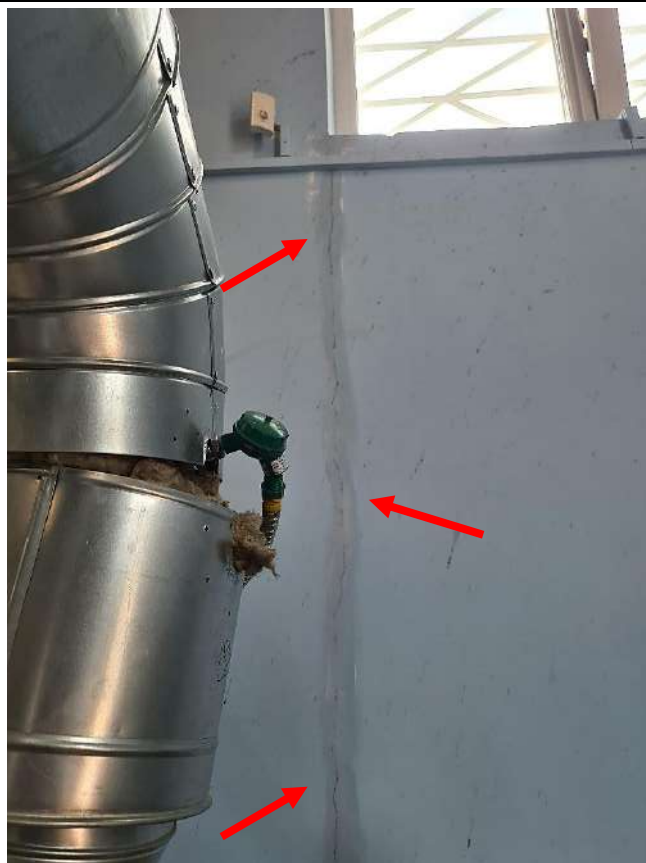
**Фото 70.** Трещины внутреннего отделочного слоя наружной стены в осях 12/Б-А

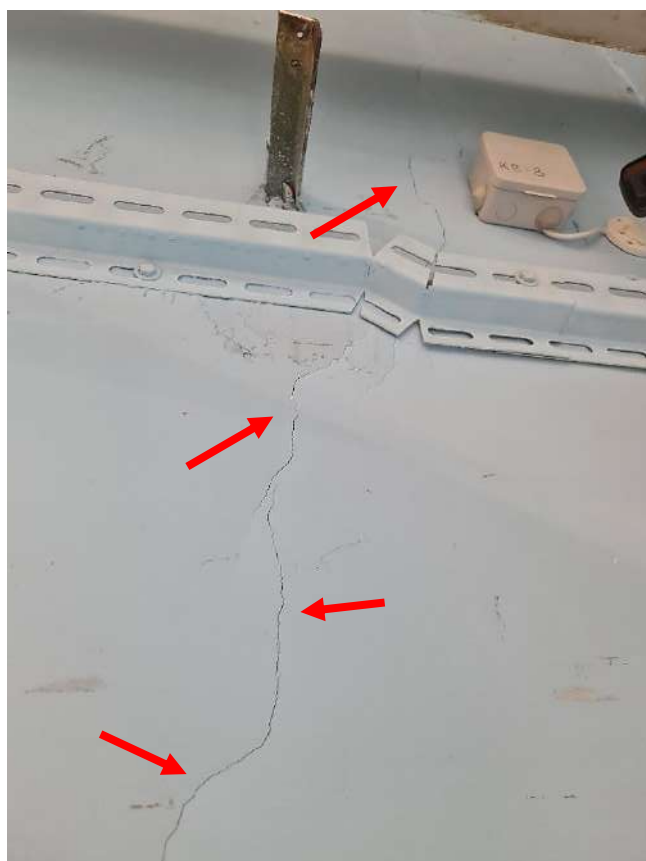
**Фото 72.** Трещины внутреннего отделочного слоя наружной стены в осях 12/Б-А

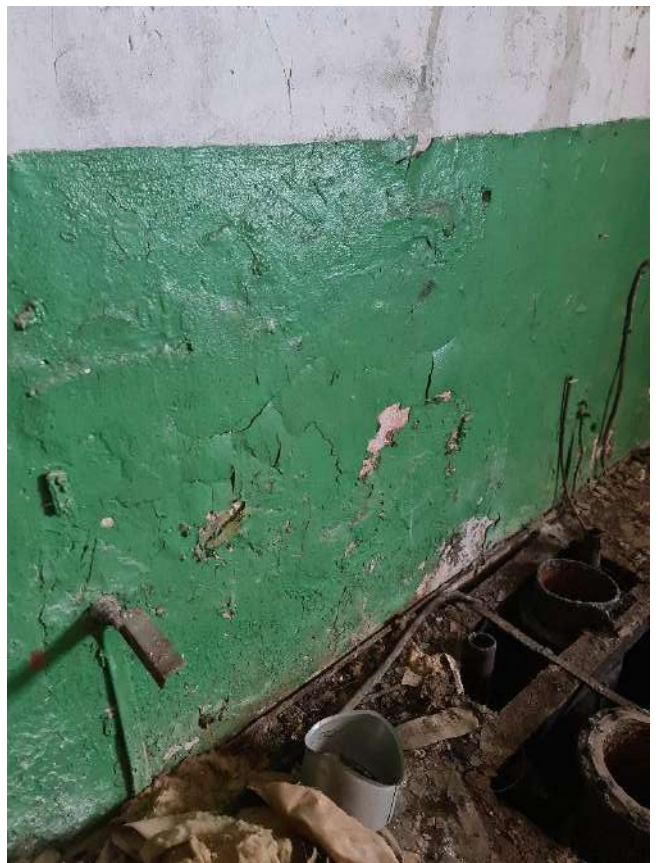
**Фото 76.** Трещины, разрушение отделочного слоя стены в осях 5-4/Б

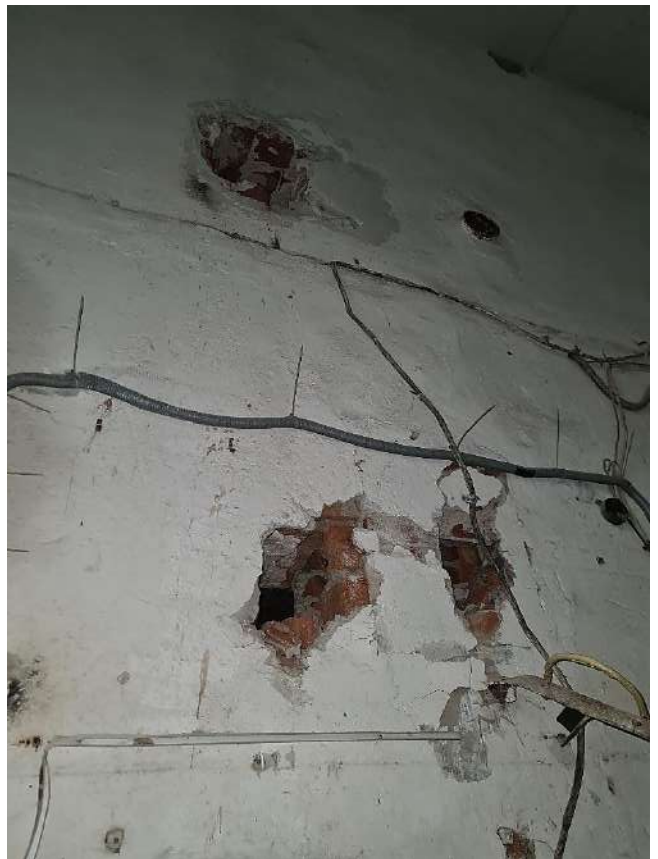
**Фото 78.** Повреждения кирпичной кладки стены в осях 5/Б-В

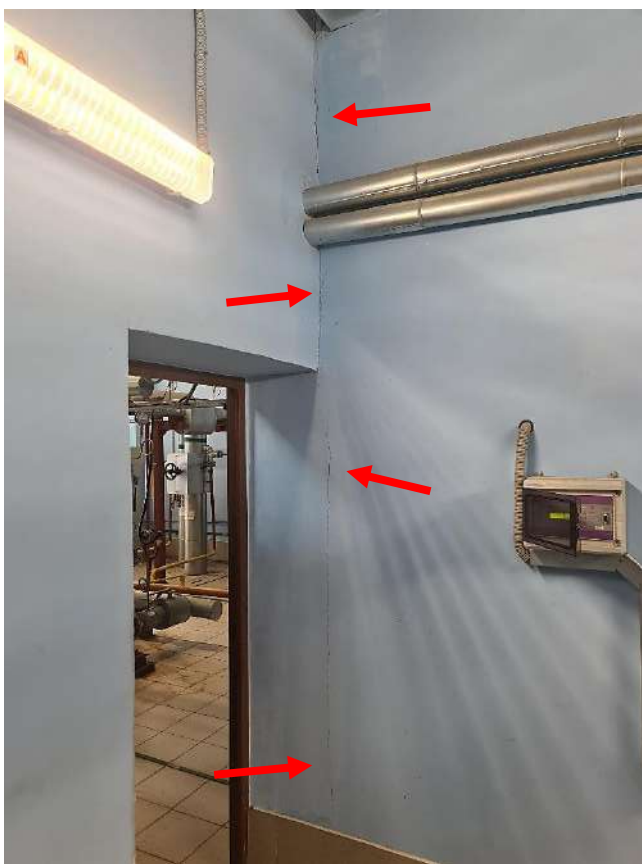
**Фото 85.** Трещины отделочного слоя вдоль примыкания перегородки к внутренней стене в осях 10/В-Б

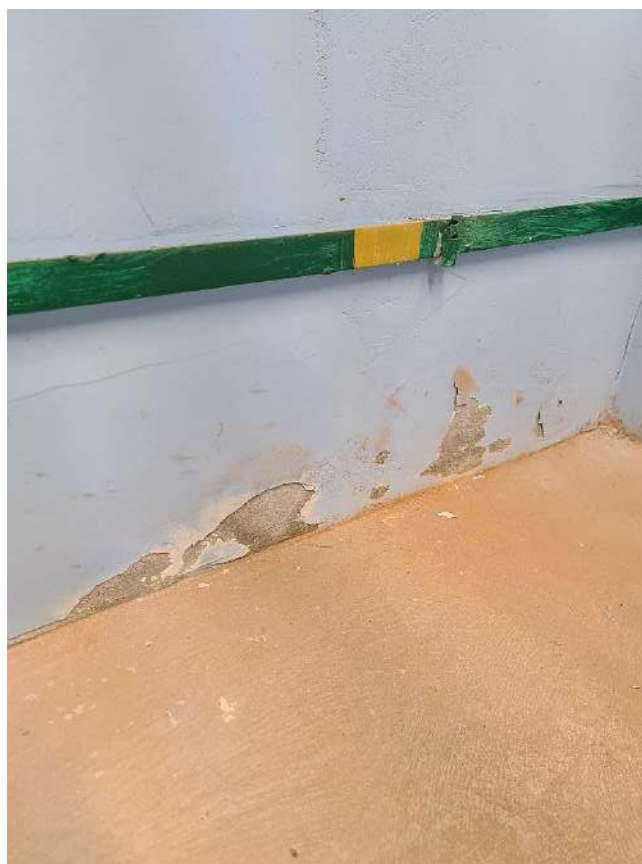
**Фото 86.** Разрушение отделочного слоя стены в осях 10/В-Б

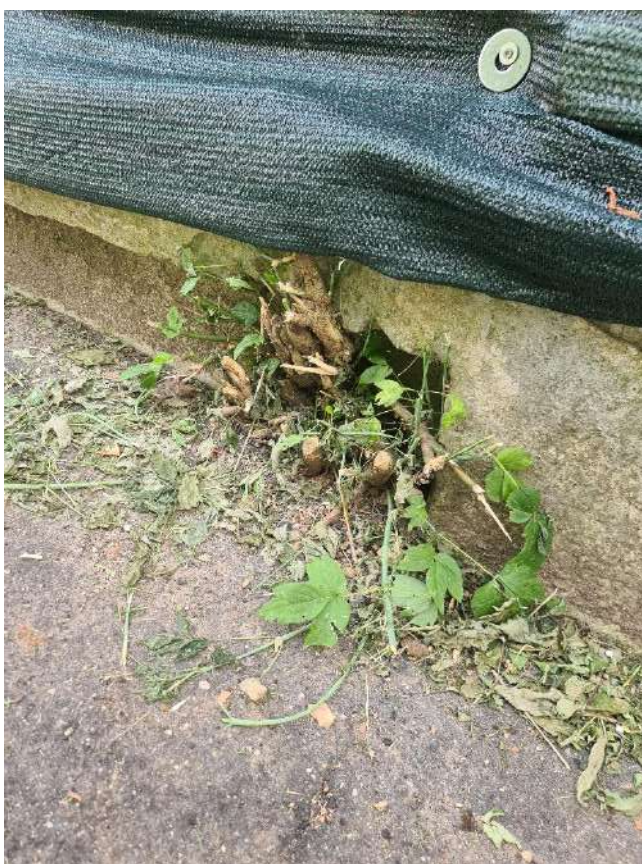
**Фото 106.** Произрастание растительности в конструкции отмостки в осях 8-6/Г

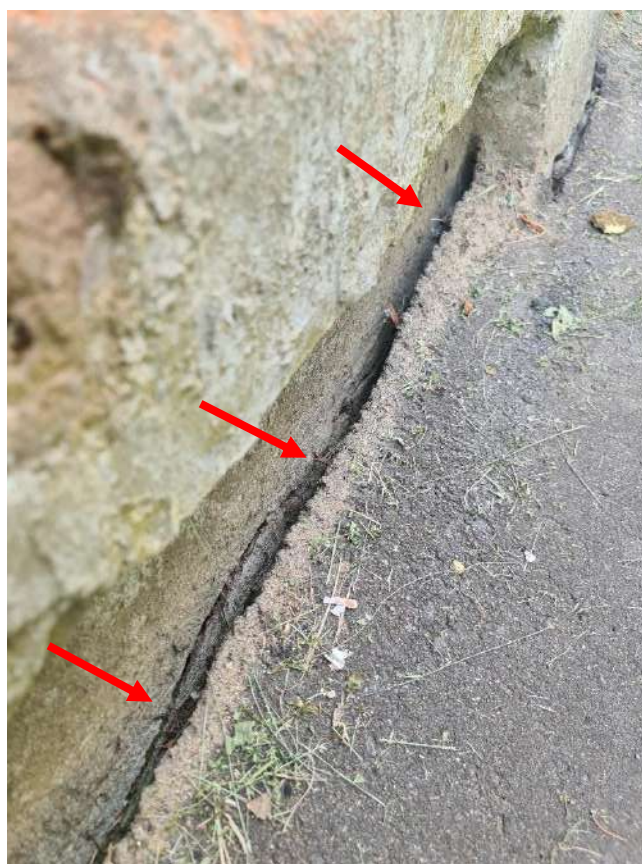
**Фото 107.** Трещины вдоль примыкания отмостки к наружной стене в осях 8-6/Г

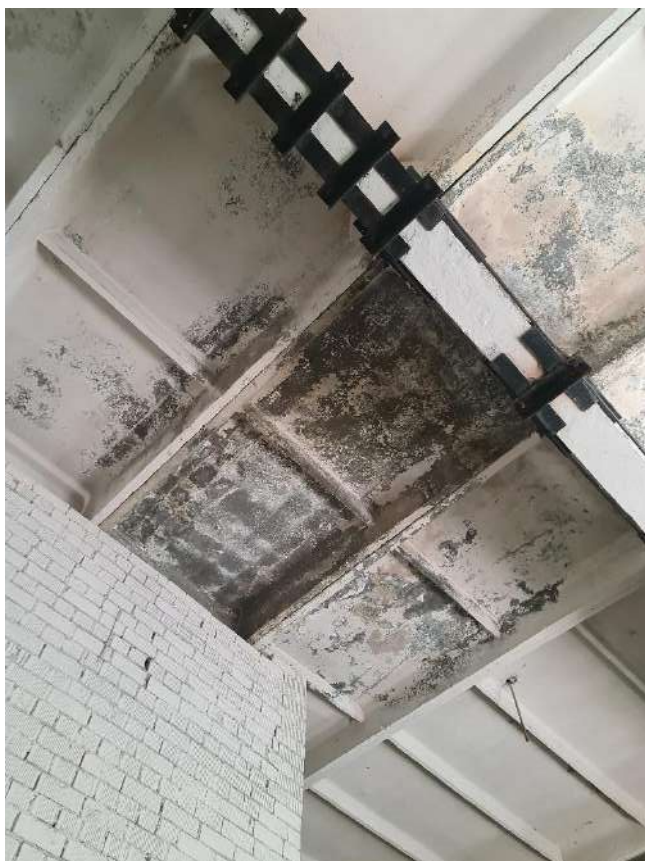
**Фото 113.** Следы увлажнения, разрушение отделочного слоя плит покрытия в осях 3-4/Г-Д

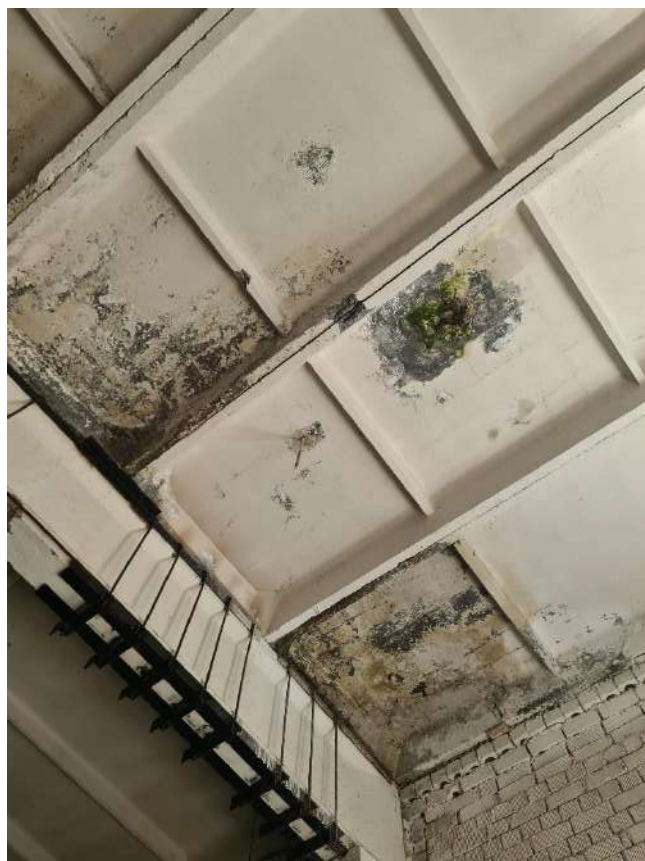
**Фото 114.** Следы увлажнения, разрушение отделочного слоя плит покрытия в осях 3-2/В-Г

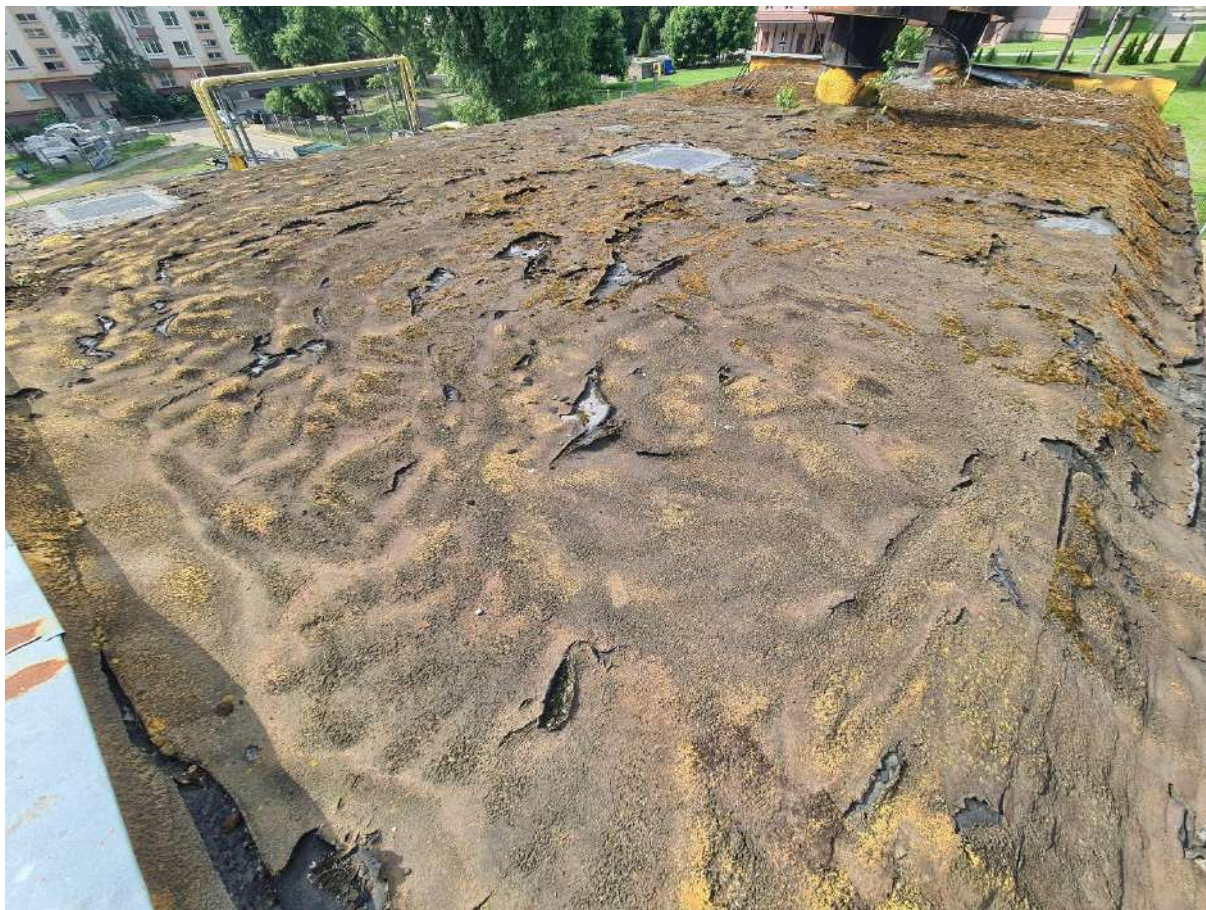
**Фото 131.** Произрастание растительности, разрушение напыления из пенополиуретана в осях 4-8/Г-А

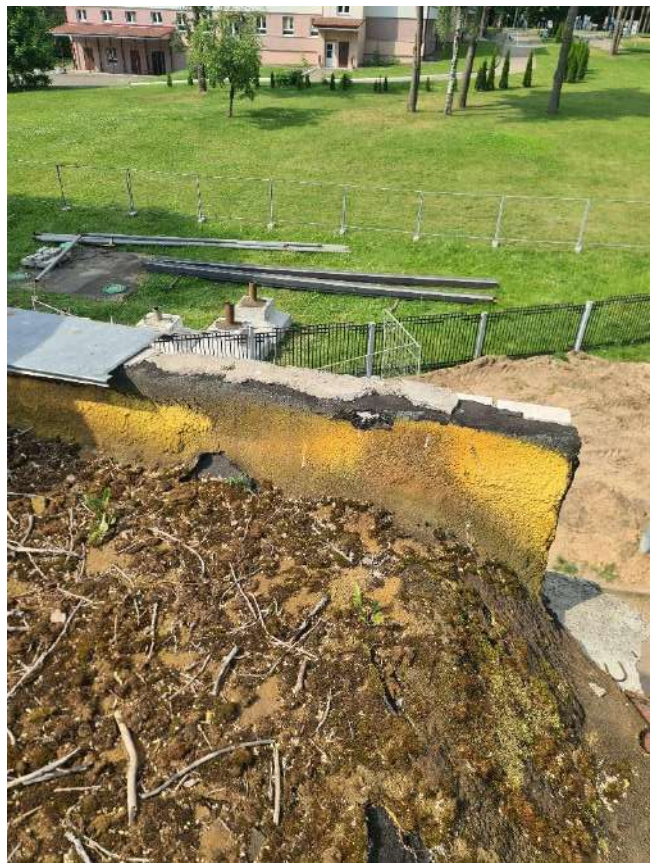
**Фото 133.** Отсутствуют накрывочные элементы парапета в осях 1/Д

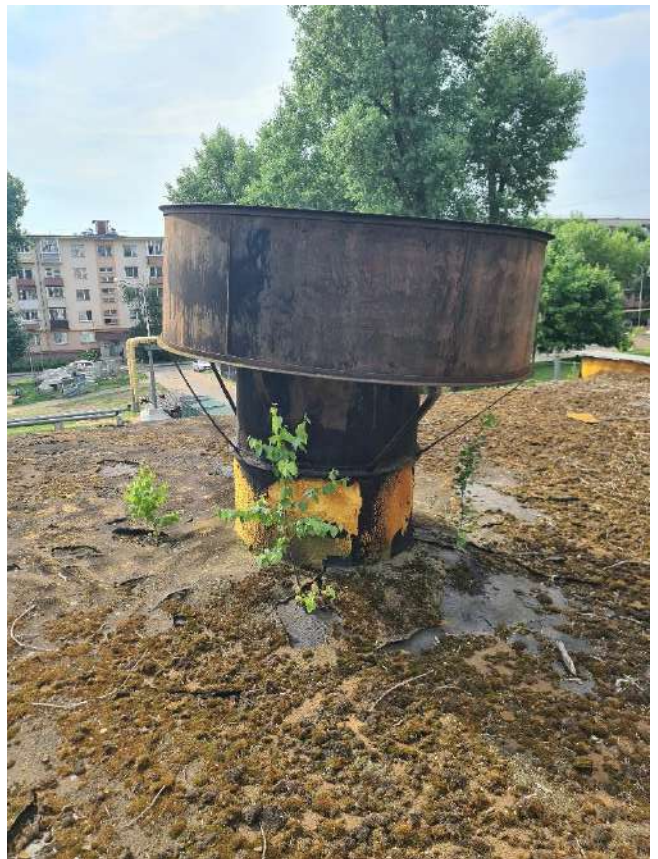
**Фото 135.** Произрастание растительности, коррозия элементов дефлектора

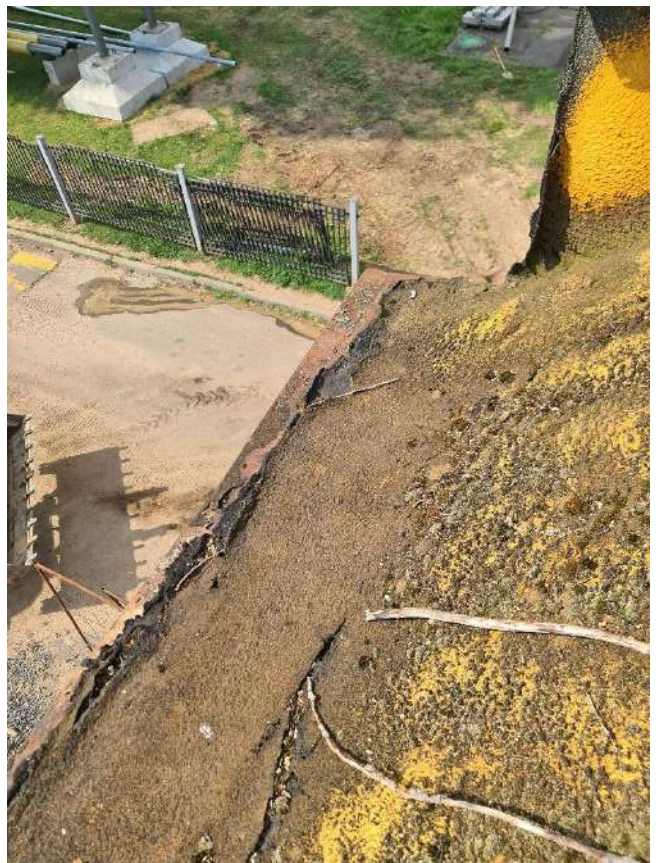
**Фото 137.** Коррозия элементов карнизных свесов

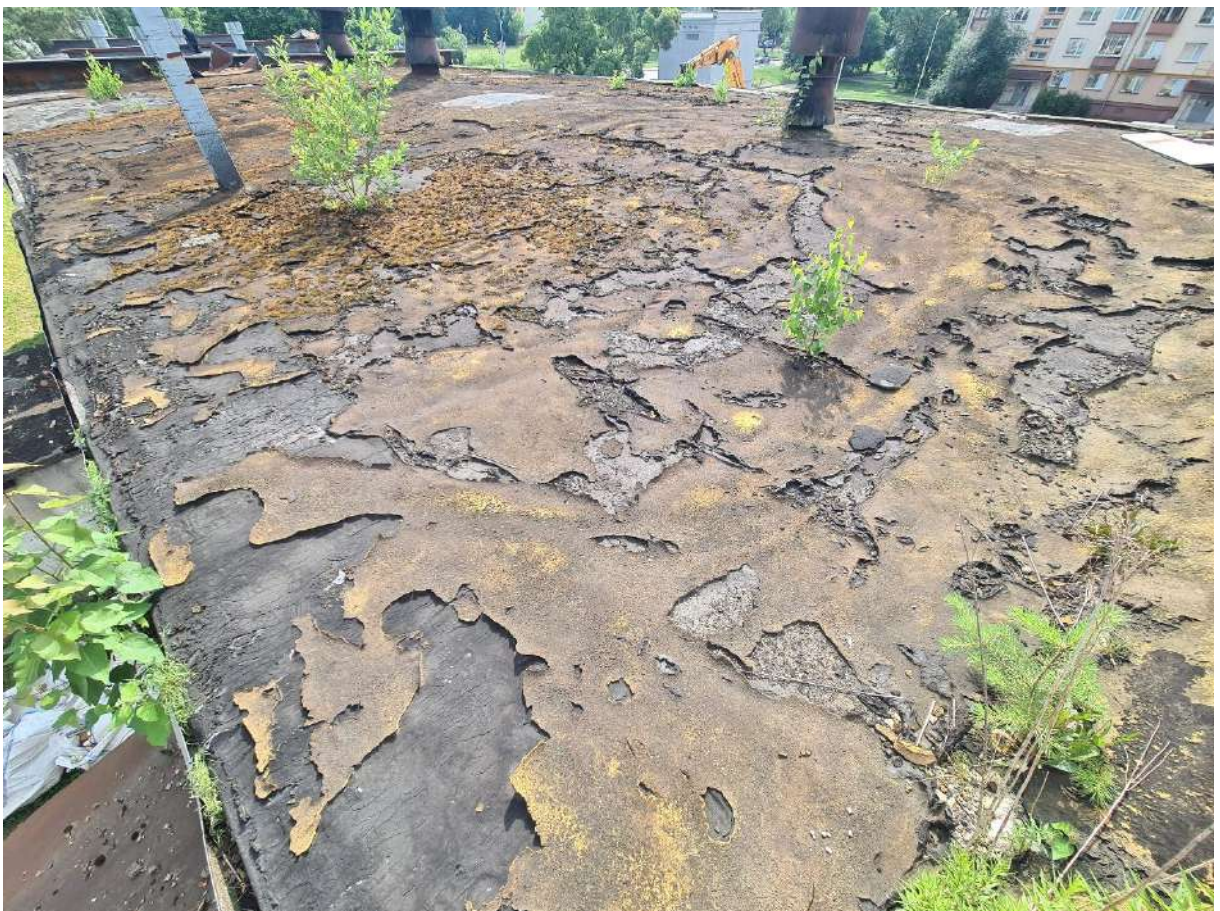
**Фото 138.** Произрастание растительности, разрушение напыления из пенополиуретана в осях 4-8/Г-А

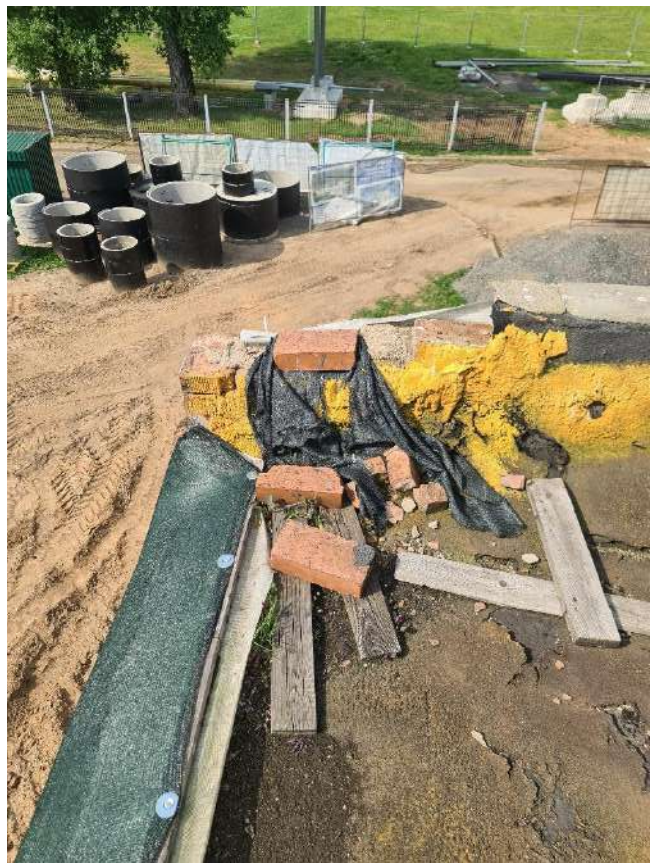
**Фото 140.** Разрушение кирпичной кладки парапета в осях 4/А

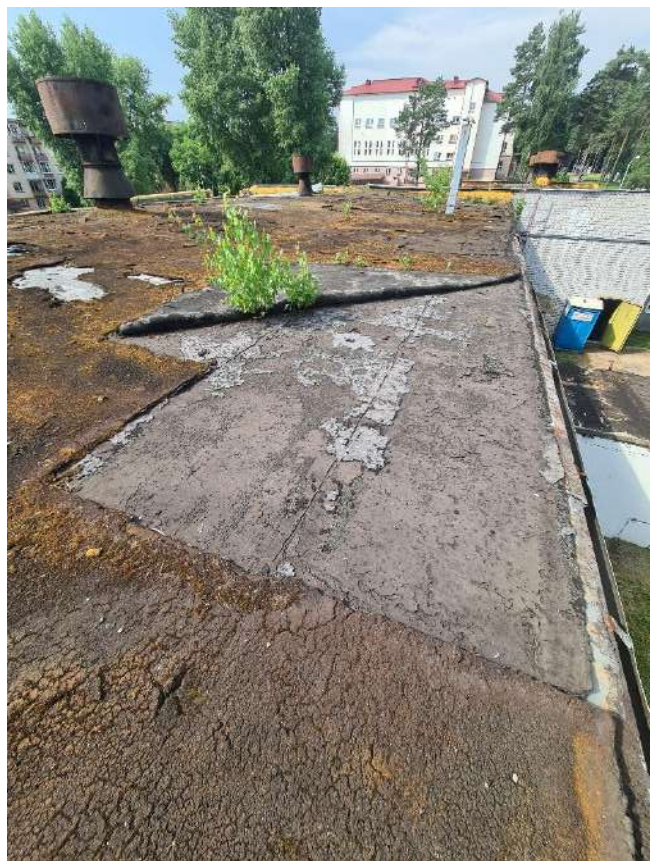
**Фото 142.** Произрастание растительности, отслоение кровельного материала

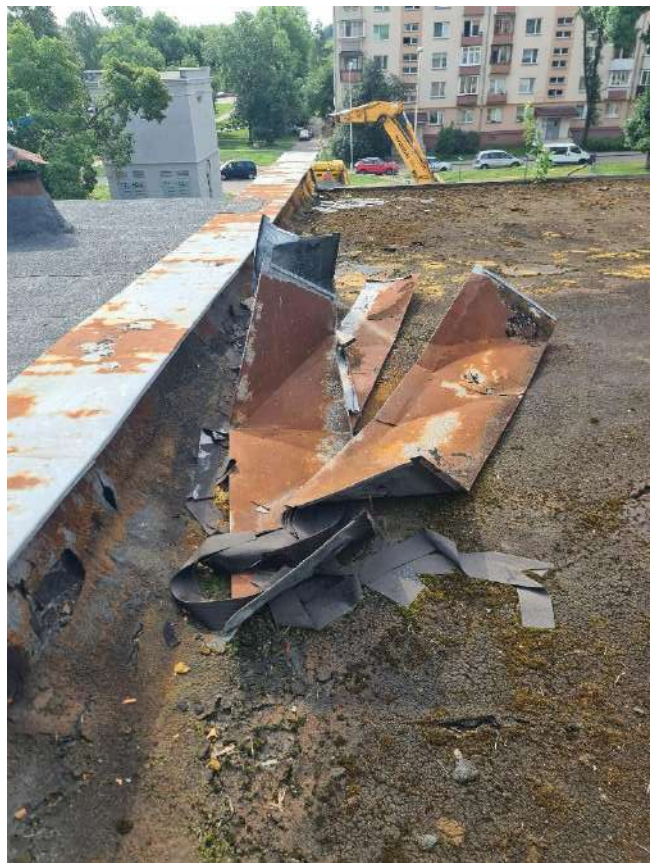
**Фото 144.** Коррозия накрывочных элементов парапета в осях 8/Г-А, скопление строительного мусора на поверхности кровли

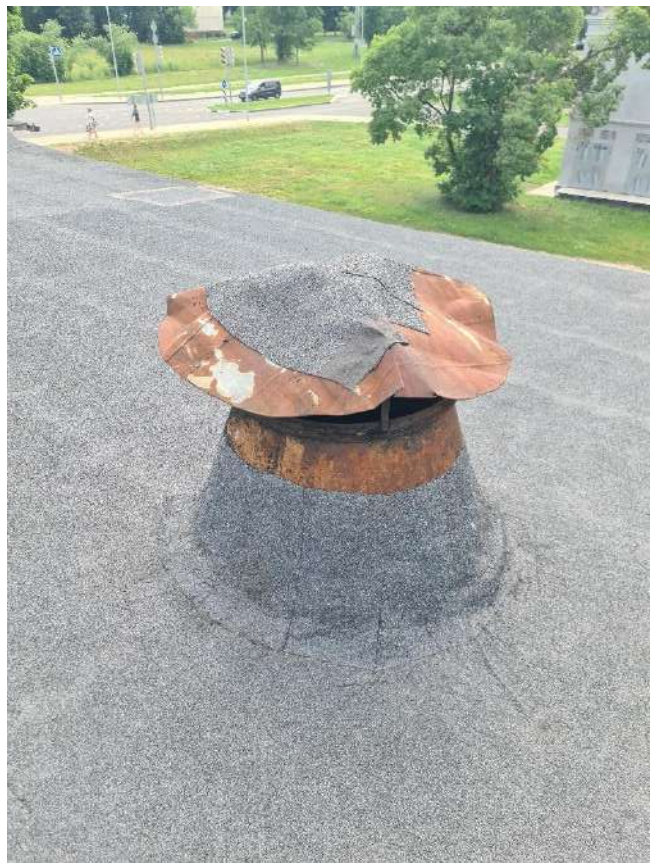
**Фото 147.** Коррозия, повреждения накрывочного элемента вентиля

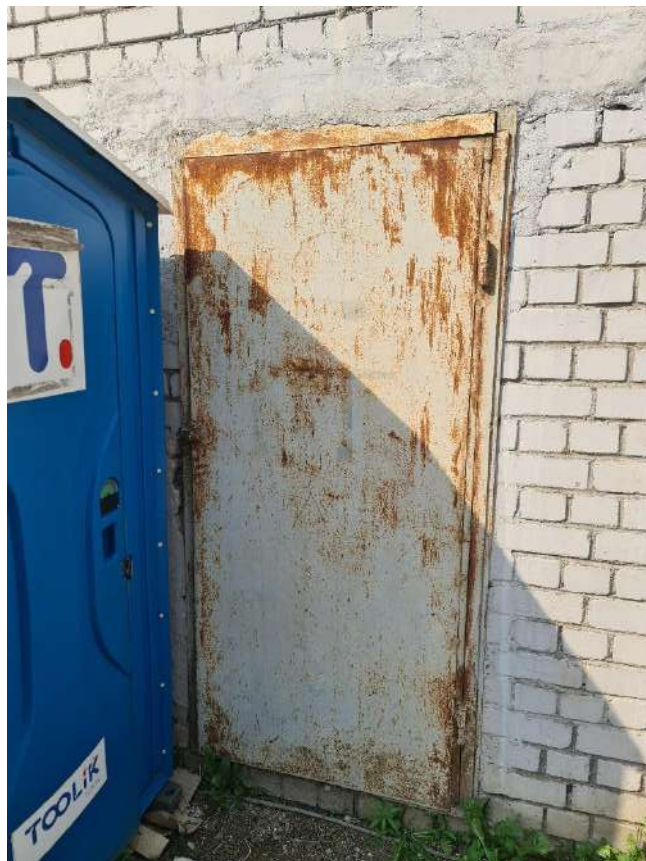
**Фото 158.** Разрушение окрасочного слоя, коррозия элементов наружного металлического дверного блока в осях 4/Г-Д

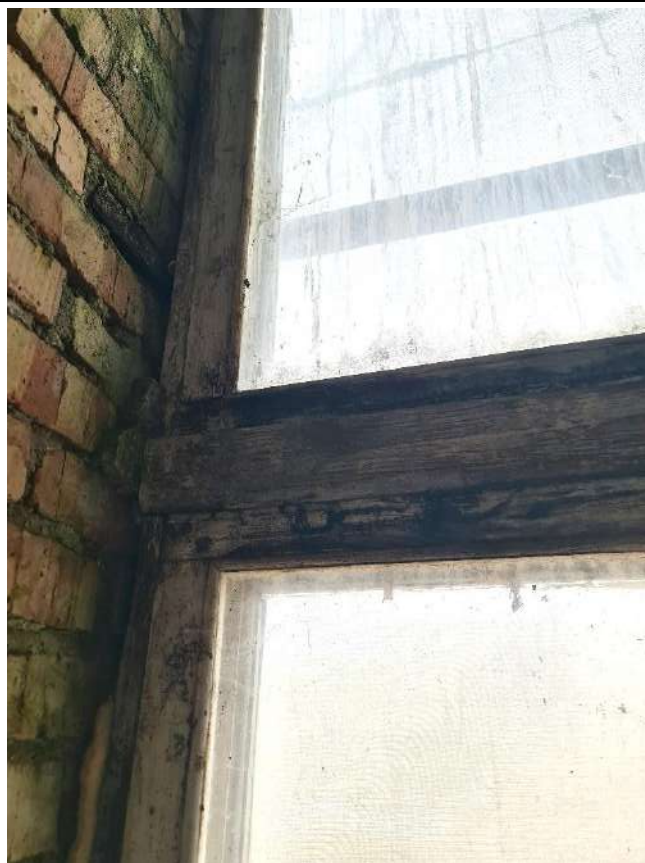
**Фото 174.** Разрушение окрасочного слоя, гниение элементов деревянного оконного блока

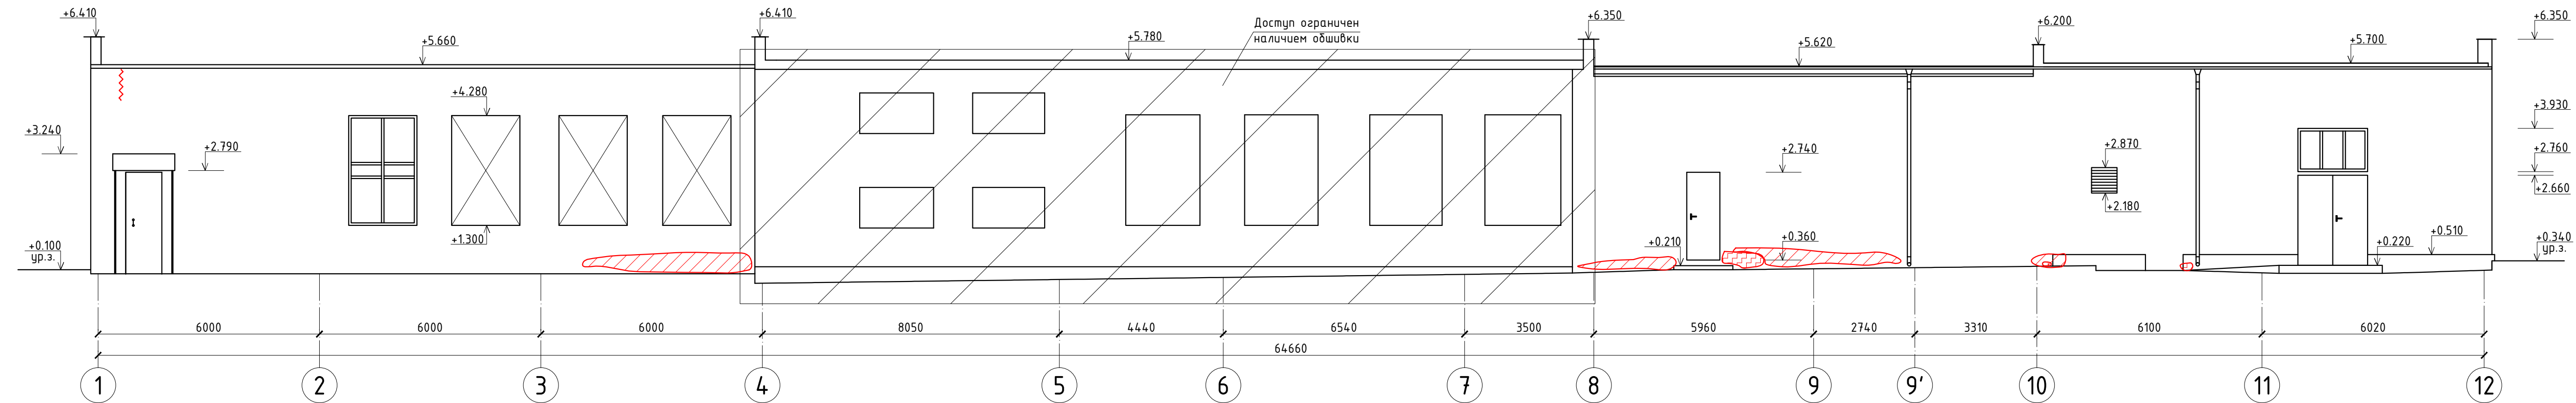
Фасад в осях 1-12

| <u>Дефекты и повреждения</u> | Разрушение отделочного слоя, выветривание раствора швов, разрушение кирпичной кладки наружных стен в осях 4-8/А, 8-4/Г. Выветривание раствора швов кирпичной кладки наружной стены. Трещины кирпичной кладки наружных стен в осях 4/В-Б, 1-2/В, 1/Д.<br><u>Промоины, разрушение, просадки кирпичной кладки наружных стен в осях 2-3/Д, 5/Г.</u><br>Оголение и коррозия элементов армирования стеновой панели пристройки в осях 6-5/Г-Д.<br>Трещины, разрушение отделочного слоя наружных стен в осях 8-12/А-В.<br>Повреждения кирпичной кладки наружной стены в осях 3-2/В.<br>Следы увлажнения, плесень, разрушение внутреннего отделочного слоя наружных стен в осях 1-8/А-Д.<br>Трещины внутреннего отделочного слоя наружной стены в осях 12/Б-А. |
