| | | | | Ведомость чертежей основного комплекта марки КР (начало) | | | | |

Ведомость дефектов и объемов ремонтных работ (начало)

1. Дефекты конструкций приведены согласно данным технического заключения, разработанного  
ООО "АрхСтройКонсалт" в марте 2026г., договор № 65-02/26 от 10.02.2026г.
2. Данный лист читать с л. 2.
3. Размеры, толщину и площадь со знаком (\*) уточнить по месту.

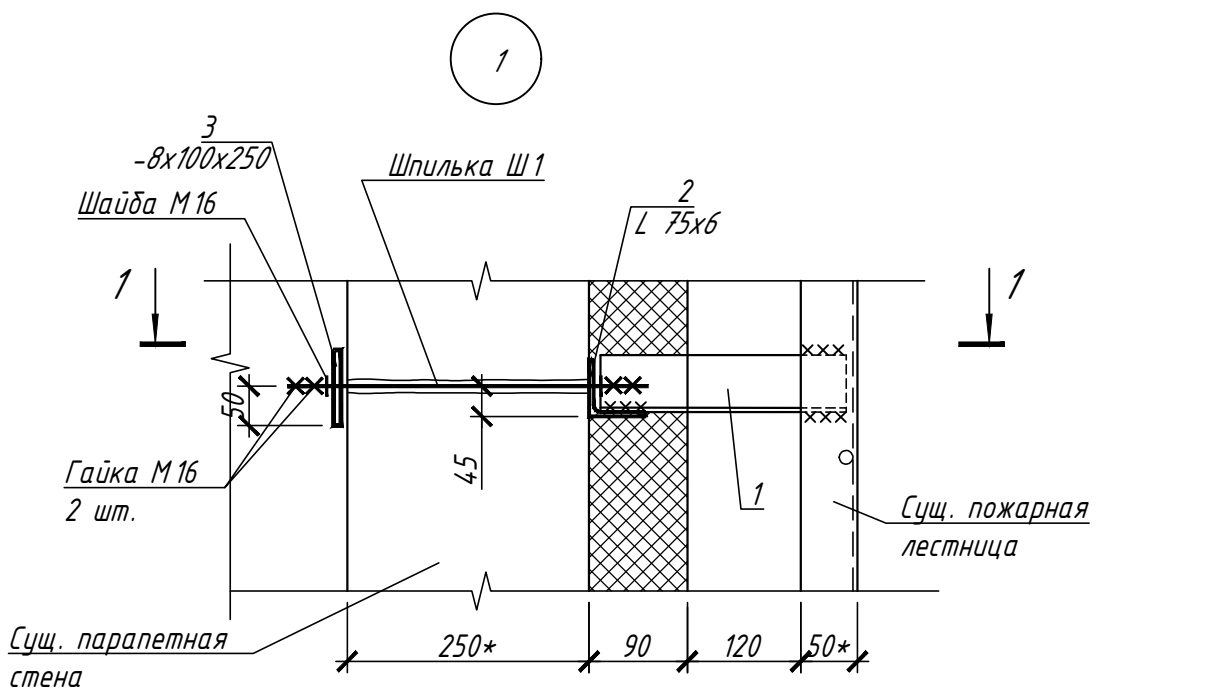
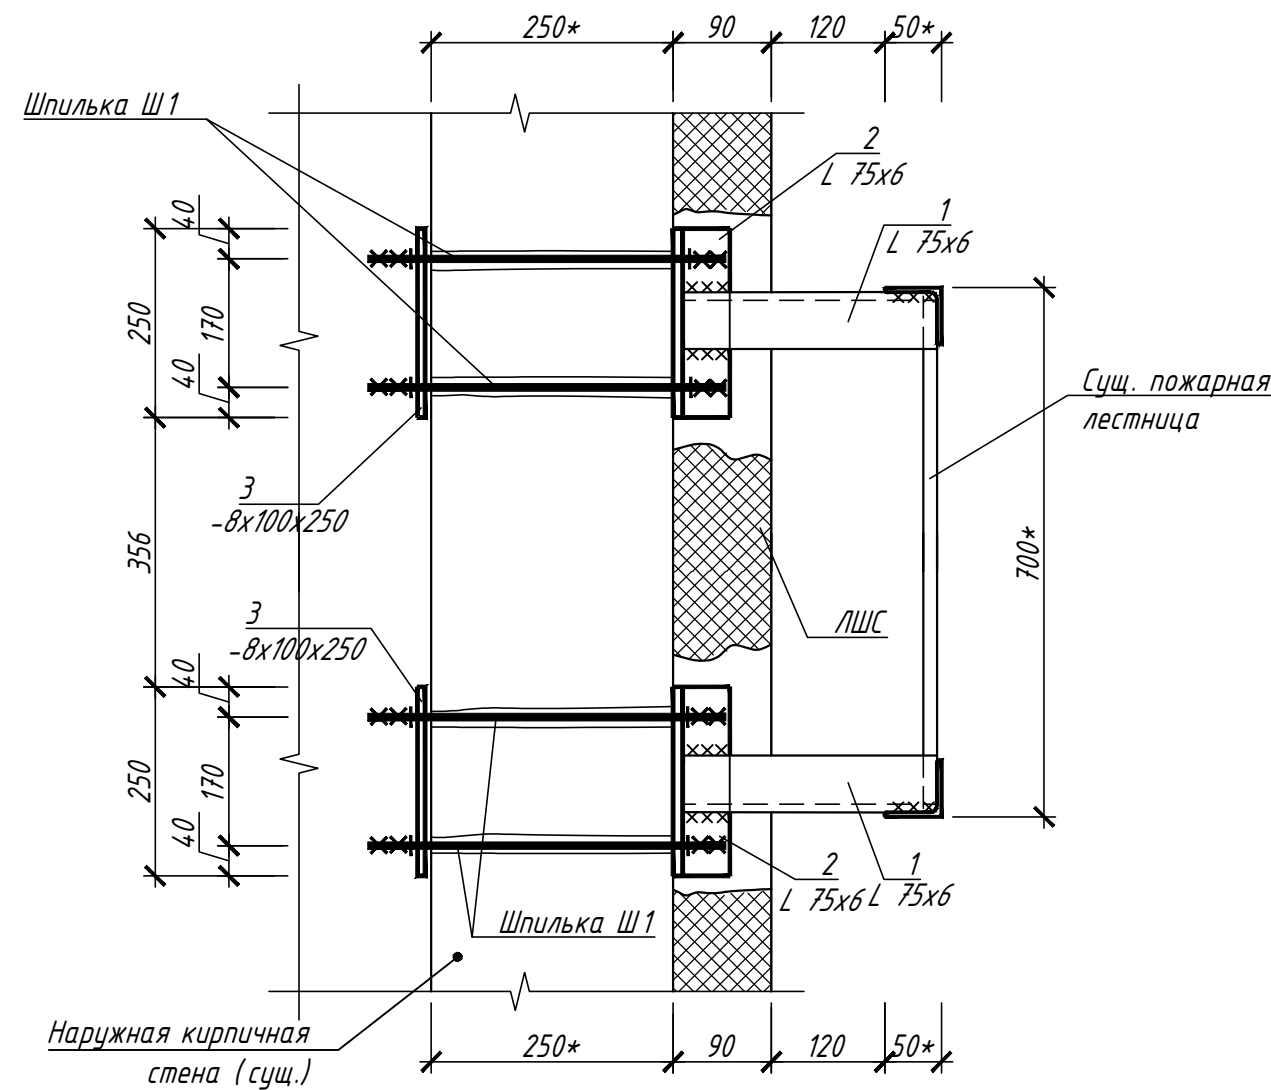
1 - 1

| №<br>деф.<br>по ТЗ | Характеристика<br>дефекта | Наименование работ по<br>устранению дефекта | Ед.<br>изм. | Кол. | Приме-<br>чание |
|---|---|---|---|---|---|
| 11 | Сплошная, точечная поверхностная коррозия элементов металлической пожарной лестницы выхода на кровлю. Ослабление отдельных стеновых кронштейнов крепления. Искривление элементов ограждения | Металлическую пожарную лестницу демонтировать с последующей установкой в прежнее положение с демонтажом кронштейнов крепления. объем учтен в р.АР. | - | - | |

1. Все металлические элементы покрыть грунтовкой ГФ-021 ГОСТ 25129-2020 с последующей покраской 3 слоями эмали ПФ-115 ГОСТ 6465-2023. Общая толщина покрытия 80мкм.
2. Сварку металлических элементов производить электродами типа Э42 по ГОСТ 9467-75. Катет швов принять равным минимальной толщине свариваемых элементов.
3. Размеры и толщину со знаком (\*) уточнить по месту.
4. Данный лист смотреть совместно с л. 5.
