5/12-05-25-ТЗ

**ТЕХНИЧЕСКОЕ ЗАКЛЮЧЕНИЕ  
О СОСТОЯНИИ СТРОИТЕЛЬНЫХ КОНСТРУКЦИЙ**

«Здание мастерских № 2, расположенное по адресу:  
г. Минск, ул. Бородинская, 2/9 с инв. № 500/С-16706»

Заказчик: СУ-204 ОАО «МАПИД»

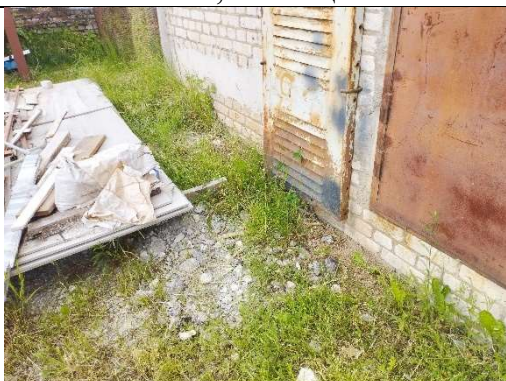
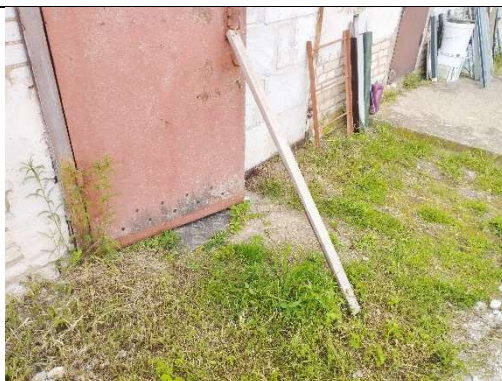
- В осях 1/Б-А капитальная конструкция отмостки для защиты фундамента наружной стены здания от дождевых и паводковых вод не предусмотрена, либо находится ниже планировочной отметки.
- Щели шириной 5...15 мм между покрытием площадки, выполняющих функцию отмостки, отмосткой и наружными стенами здания, в щелях происходит произрастание мха и мелкой растительности.
- Участки поверхностного разрушения покрытия отмостки и площадки, выполняющей функцию отмостки: выбоины, сколы, трещины в поверхности.
- На поверхности отмостки и площадки, выполняющей функцию отмостки,

Отсутствует капитальная конструкция отмостки в осях 1/Б-А.

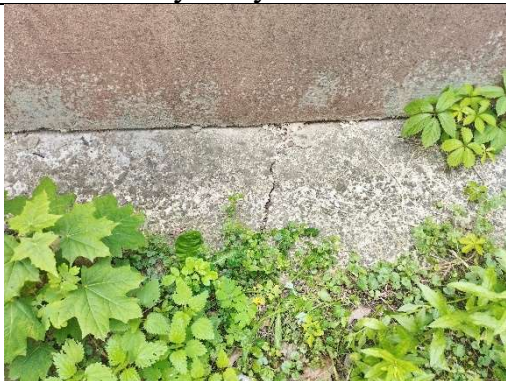
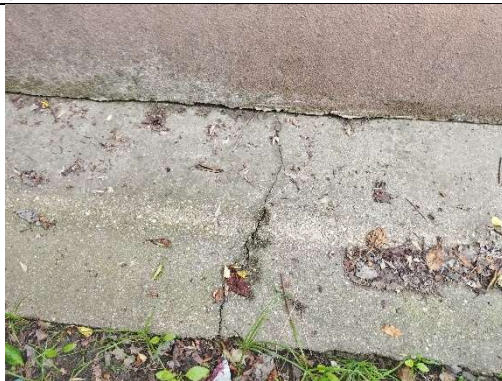
Участки поверхностного разрушения покрытия отмостки: выбоины, сколы, трещины.

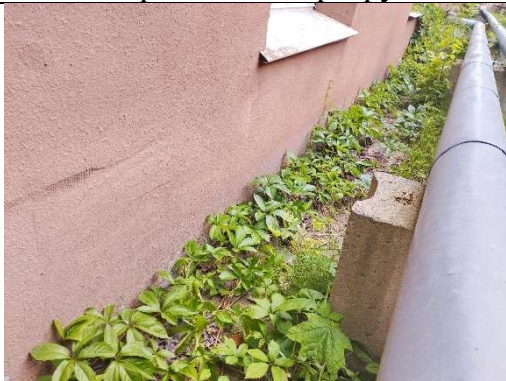
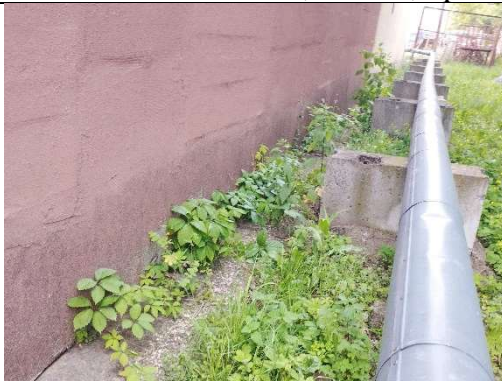
наблюдается произрастание мха и мелкой растительности.

Произрастание мха и мелкой растительности на поверхности отмостки.

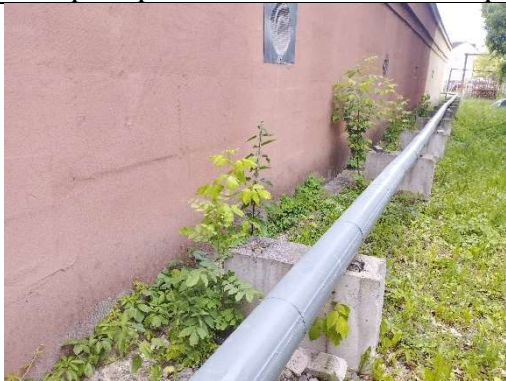
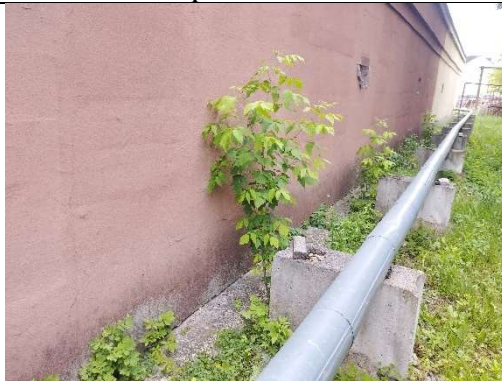
- Возле наружных стен здания (вдоль вертикальной поверхности фундаментов) произрастают кустарники (ближе 1,5 м), что не соответствует требованиям СП 3.02.09-2025, таблица Г.1.

Возле наружных стен здания (вдоль вертикальной поверхности фундаментов) произрастают кустарники (ближе 1,5 м).

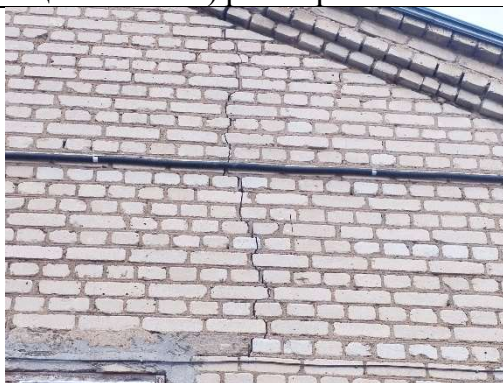
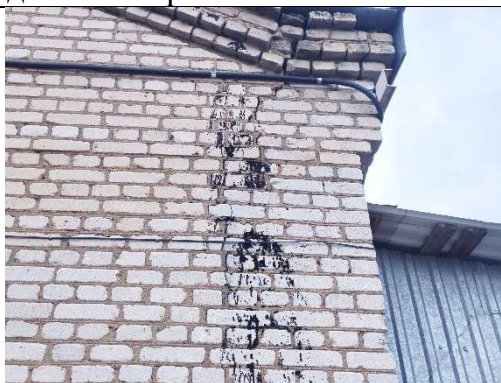
- На всю высоту наружной стены здания в осях 1/А-Б выявлены вертикальные трещины шириной раскрытия до 5,0 мм.

Расположение и характер распространения трещин свидетельствует о том, что их образование также связано с передачей усилия распора от ферм и прогонов покрытия на верхнюю часть кирпичных стен.

Вертикальные трещины в наружной стене здания в осях 1/А-Б.

В целях восприятия усилия распора и предотвращения дальнейшего раскрытия трещин в осях 1-2/А-Б установлены тяжи. Тяжи выполнены в верхней части наружных стен здания и состоят из распределительных элементов из стальных швеллеров [12, стянутых стержнями круглого сечения  $\varnothing 25$  мм.

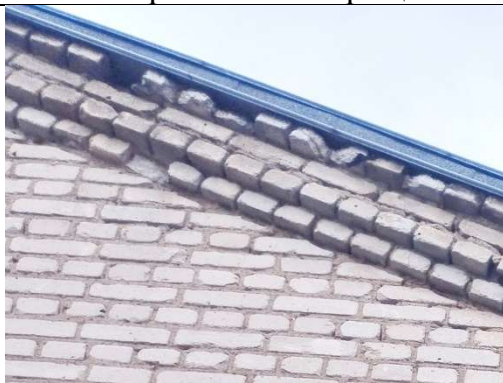
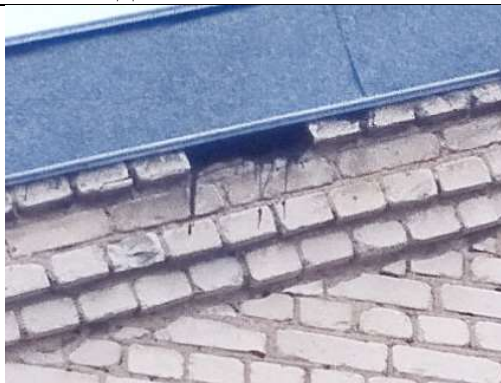
Участки разрушения кирпичной кладки в верхней части карниза наружной стены здания в осях 1/А-Б вследствие разморозки.

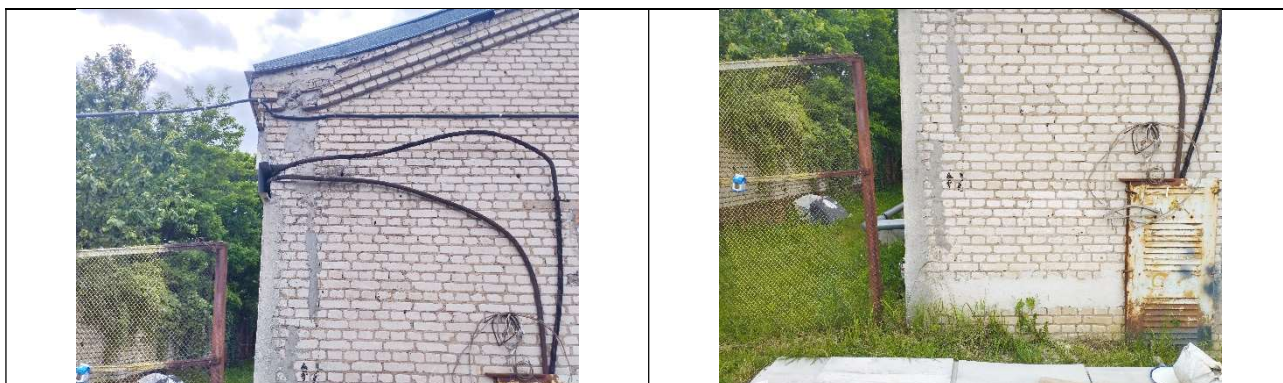
Часть трещин наружной стены здания в осях 1/А-Б на момент обследования отремонтирована методом расшивки и последующей заделки ремонтными составами. В местах, где трещины ремонтировались, признаков их повторного раскрытия и разрушения материала ремонтного состава не выявлено.

Трещины наружной стены здания в осях 1/А-Б отремонтированы методом расшивки и последующей заделки ремонтными составами.

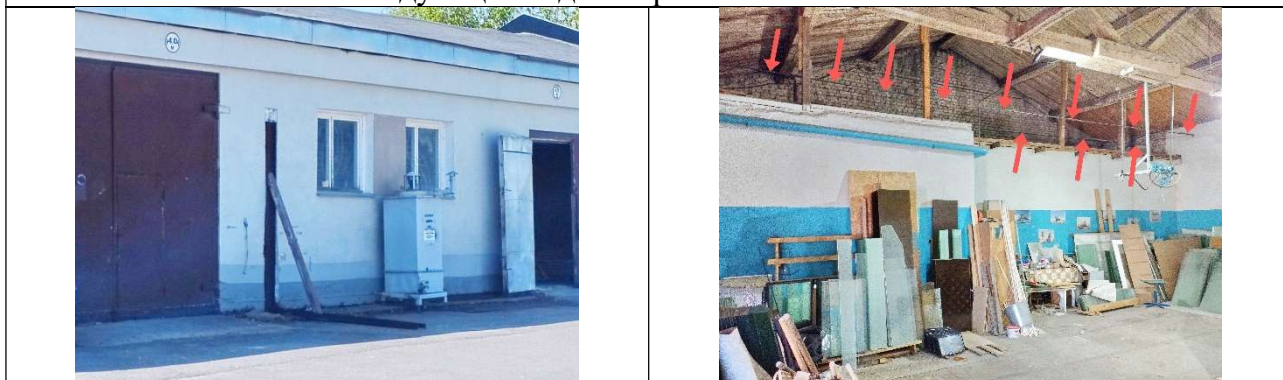
Общий вид временной опоры в осях 5/А. Общий вид тяжелой усиления в осях 1-2/А-Б.

В целях разгрузки поврежденной фермы покрытия и предотвращения дальнейшего ее разрушения установлены временные опоры, непосредственно воспринимающие нагрузки от прогонов покрытия (ферма покрытия исключена из работы).

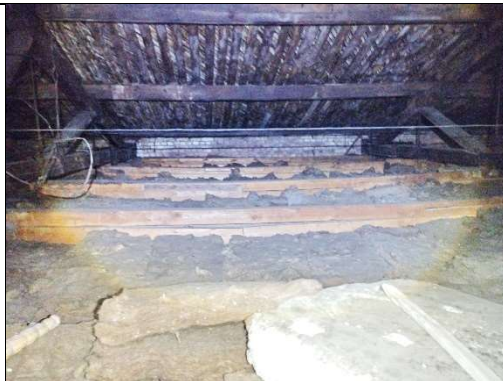
- Балки чердачного перекрытия имеют прогибы, значительно превышающие предельно допустимые максимальные прогибы, согласно требованиям действующих ТНПА.

Значительные прогибы балок чердачного перекрытия.

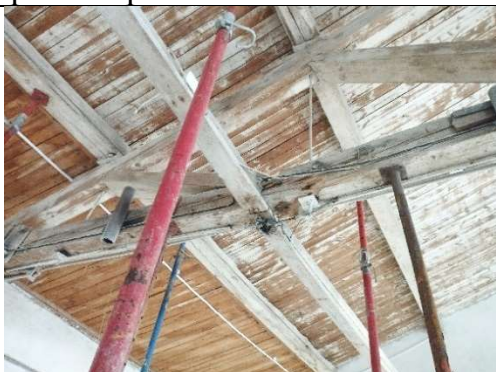
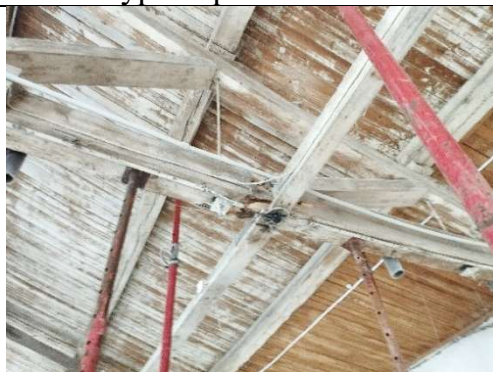
- Нижний пояс фермы покрытия, расположенной в осях 5/А-Б, имеет критическое разрушение – излом (разрыв), распространяющийся по всей толщине сечения элемента нижнего пояса. Разрушение нижнего пояса привело к деформации решетки фермы в результате чего один из раскосов сместился из опорного узла (врубки) верхнего пояса фермы покрытия.  
Наиболее вероятной причиной образования разрушения нижнего пояса фермы является значительная перегрузка фермы покрытия существующим составом кровли (несущая способность не обеспечена) и высокая степень физического износа деревянных элементов фермы покрытия.  
Следует отметить, что существующий состав кровли в осях 1-8/А-Б, определенный по результатам контрольного вскрытия, исходя из практики проектирования и обследования аналогичных объектов, характерен для зданий, где основные несущие конструкции покрытия (балки, фермы и т.п.) выполнены из железобетонных и металлических элементов.

Разрушение (излом) нижнего пояса фермы покрытия в осях 5/А-Б.

Значительный физический износ и перегрузка конструкций покрытия привели к разрушению нижнего пояса фермы покрытия, расположенной в осях 5/А-Б, что в свою очередь привело к передаче непроектных усилий распора на верхнюю часть кирпичных стен здания и образованию в осях 4-6/А и 4-6/Б ряда наклонных и горизонтальных трещин.

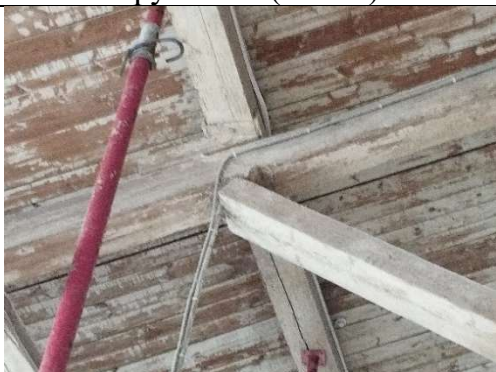
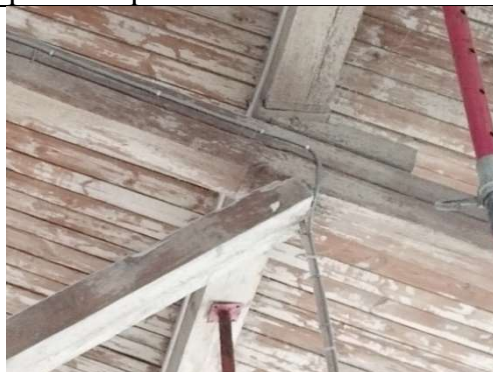
Смещение опорного подкоса из опорного узла (врубки) верхнего пояса фермы покрытия.

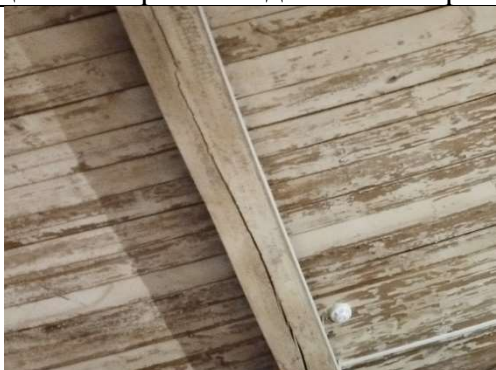
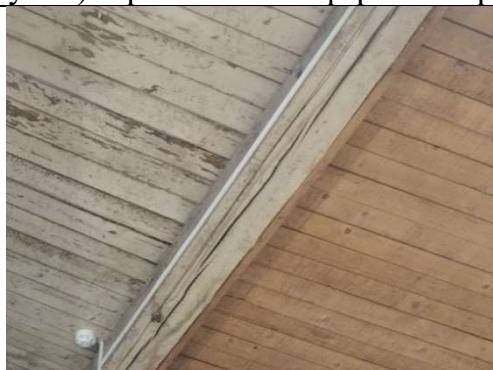
- Многочисленные продольные трещины в элементах ферм (в т.ч. в накладках в узлах соединения элементов ферм) и прогонов покрытия шириной до 25 мм, распространяющиеся на глубину более половины сечения элементов, отдельные трещины распространяются на всю толщину сечения между противоположными гранями.

Продольные трещины в элементах прогонов покрытия.

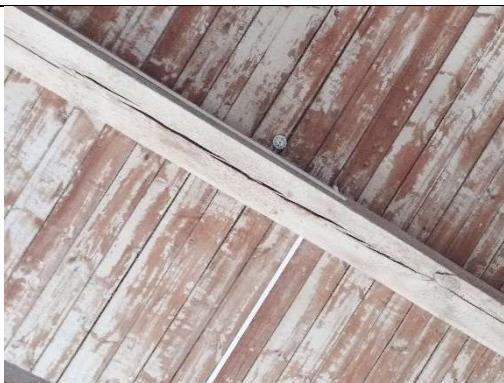
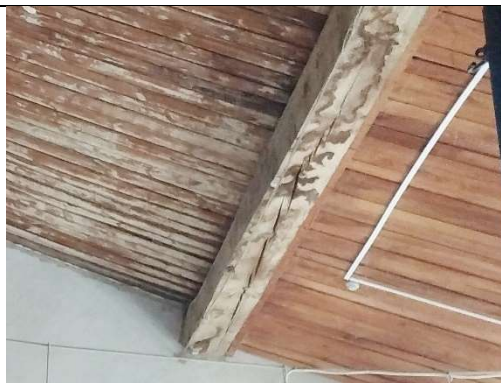
Продольные трещины в элементах прогонов покрытия.

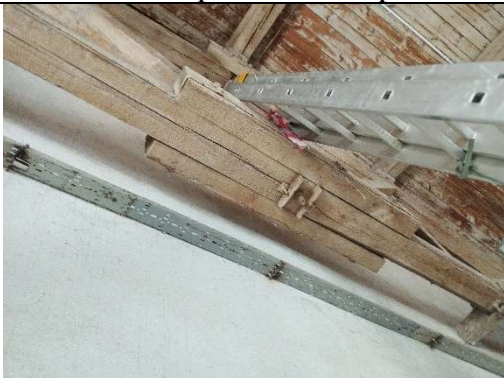
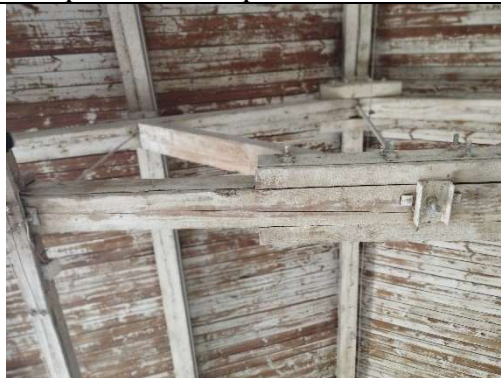
Продольные трещины в элементах ферм покрытия.

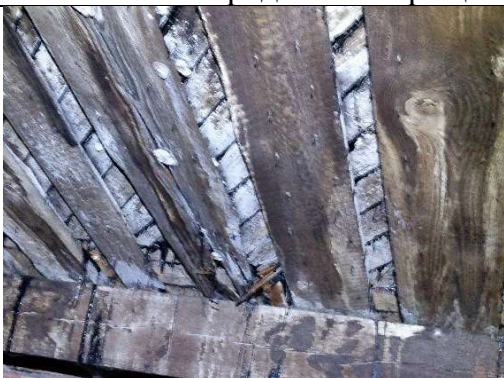
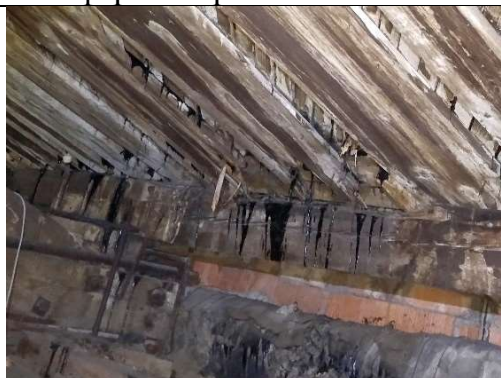
Участки загнивания деревянных элементов покрытия.

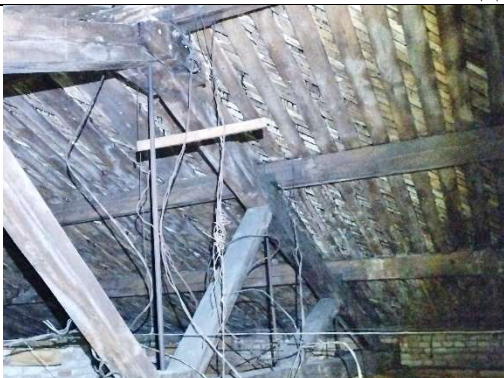
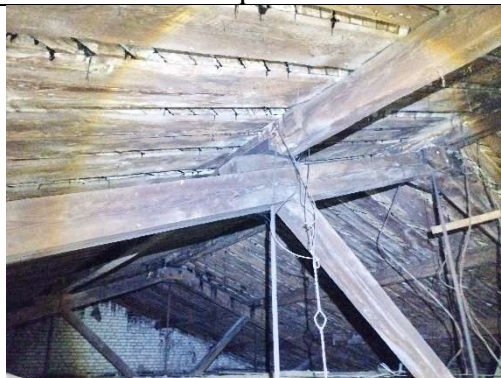
Участки загнивания деревянных элементов покрытия.

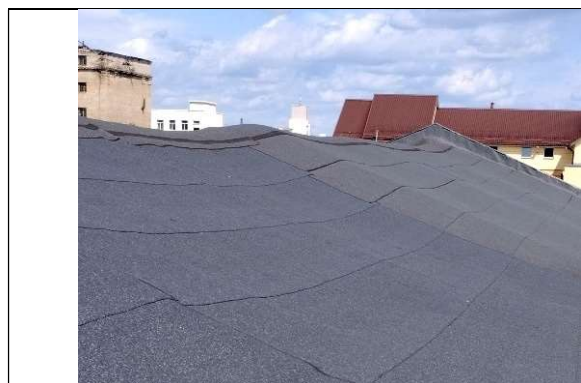
Прогибы несущих конструкций крыши  
(вид со стороны кровли).

**5.4.** Учитывая выявленные дефекты и повреждения прогонов и ферм покрытия, а также прогибы, значительно превышающие предельно допустимые максимальные прогибы, согласно требованиям действующих ТНПА, можно сделать вывод о значительной перегрузке конструкций покрытия существующим составом кровли (несущая способность конструкций покрытия не обеспечена).

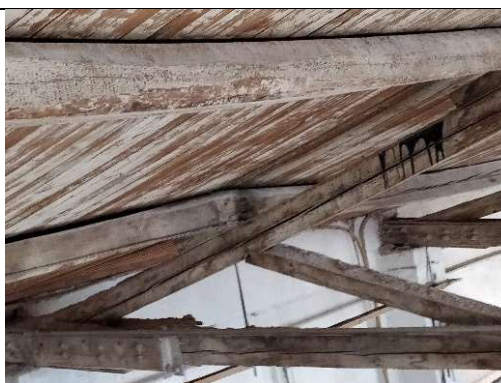
Прогибы несущих конструкций крыши  
(вид со стороны здания).

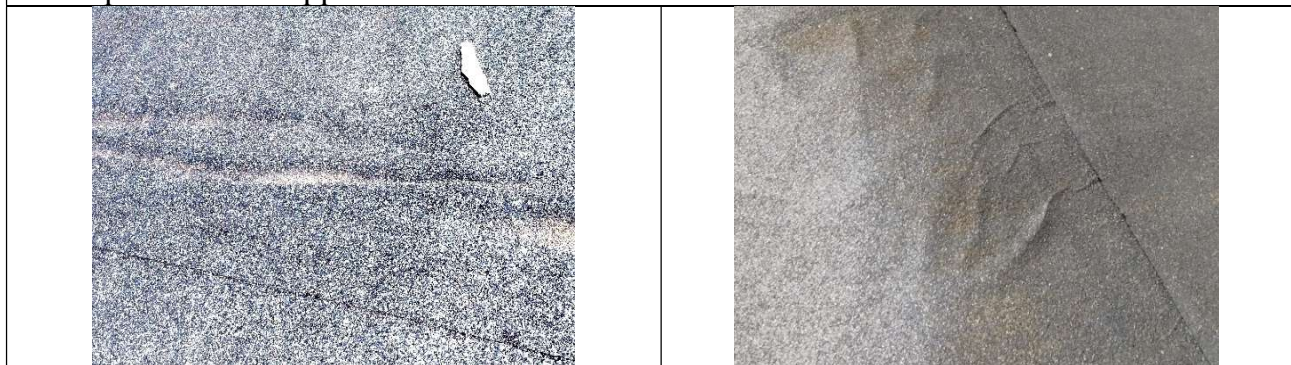
- Многочисленные участки смятия водоизоляционного ковра.
- Неровности на поверхности водоизоляционного ковра препятствуют отведению атмосферных и талых вод с поверхности кровли.
- Защитные фартуки в уровне карнизов деформированы, повсеместно подвержены поверхностной коррозии.

#### Участки смятия водоизоляционного ковра.

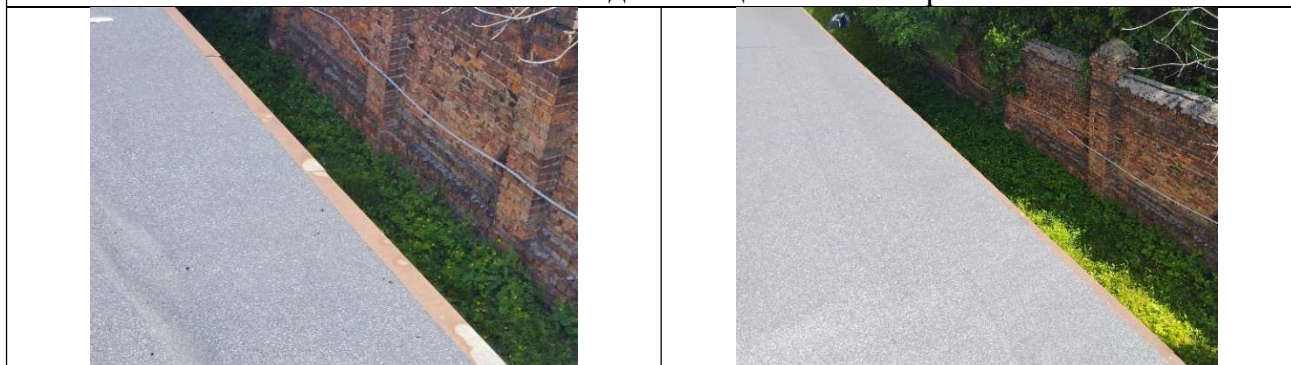
Защитные фартуки в уровне карнизов подвержены поверхностной коррозии.

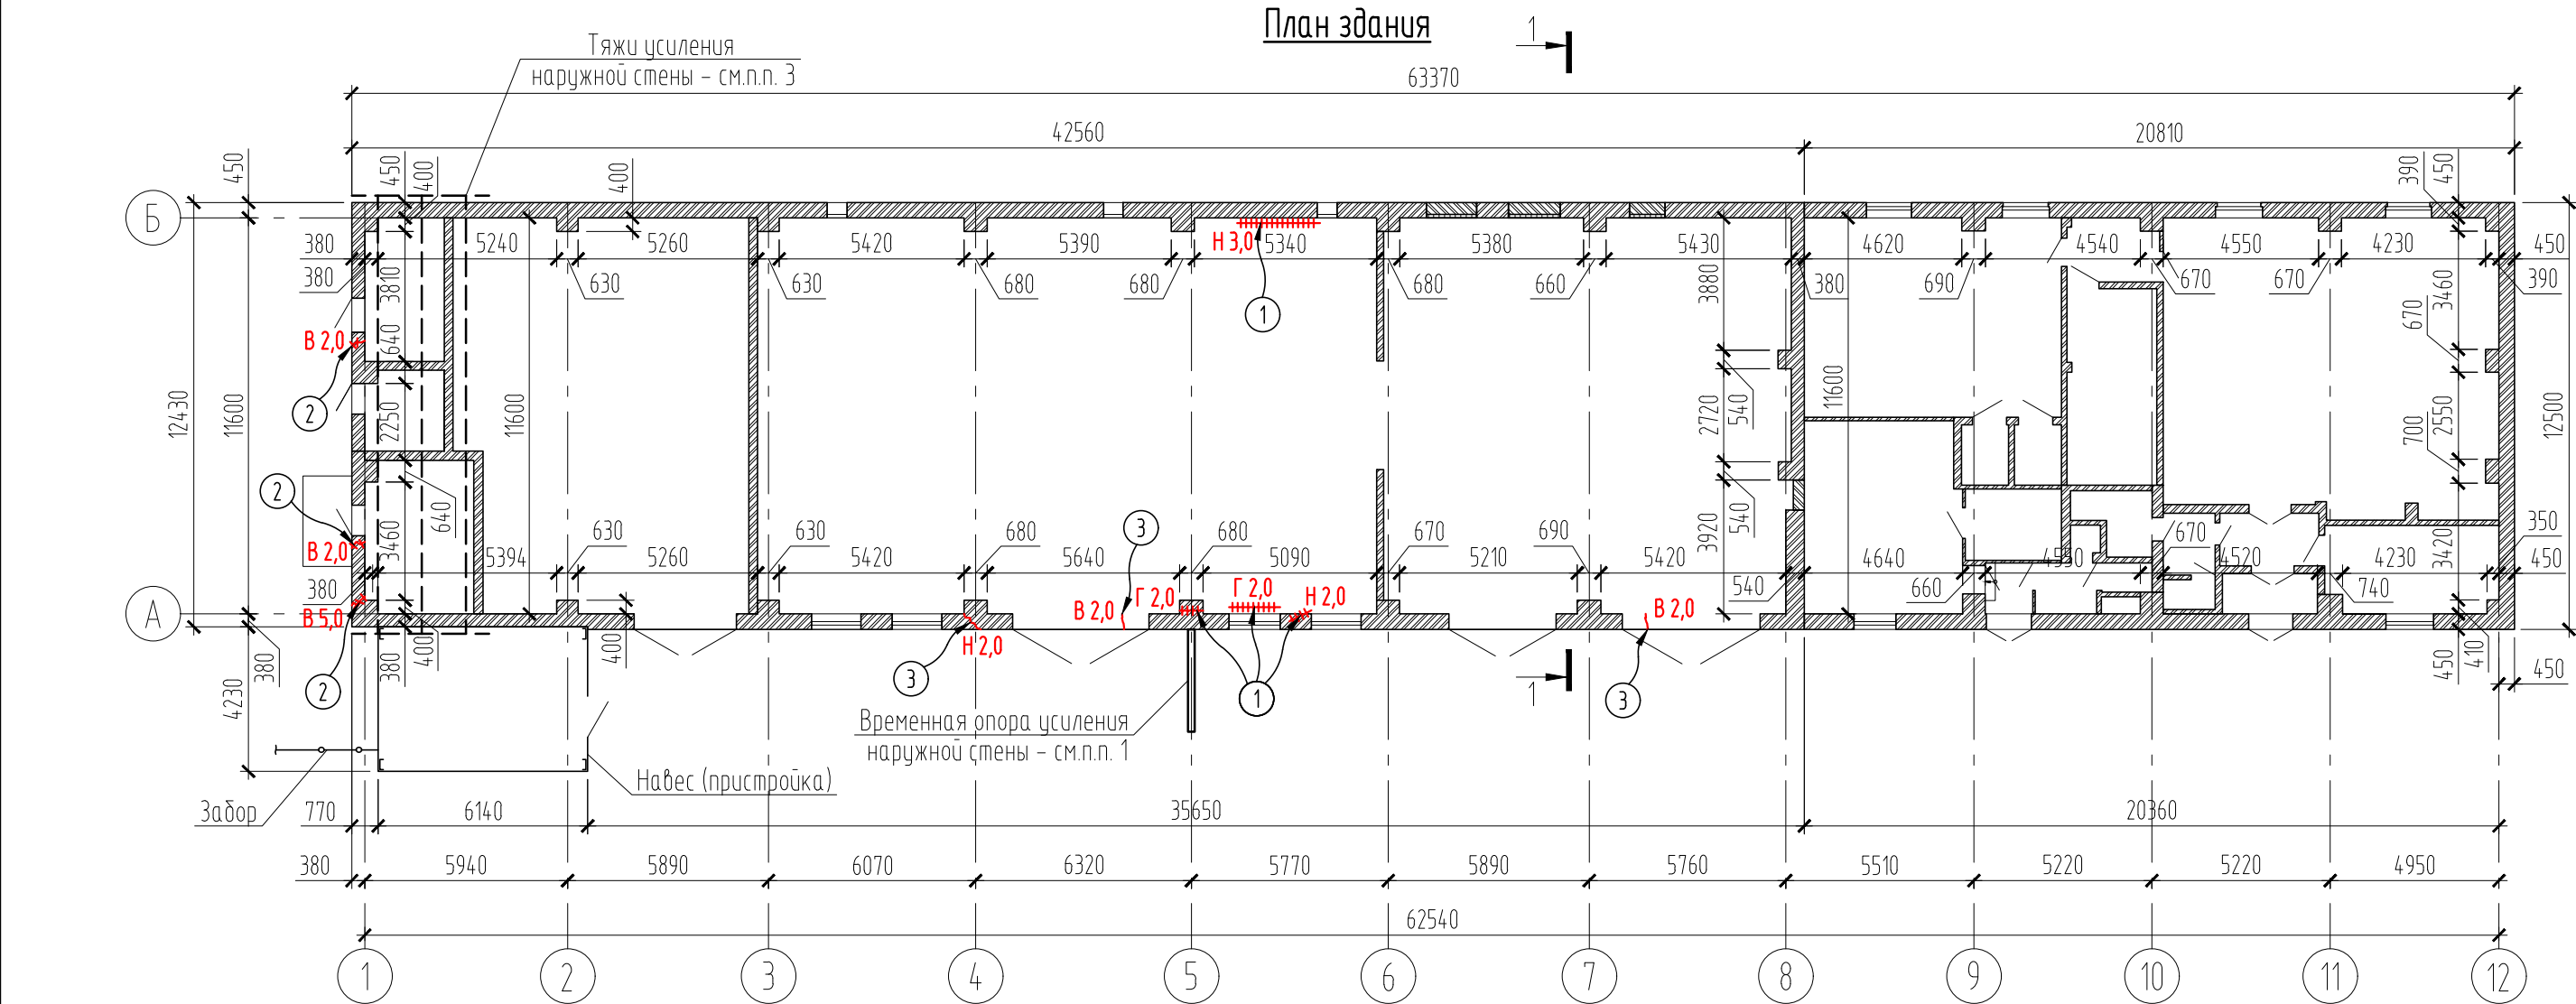
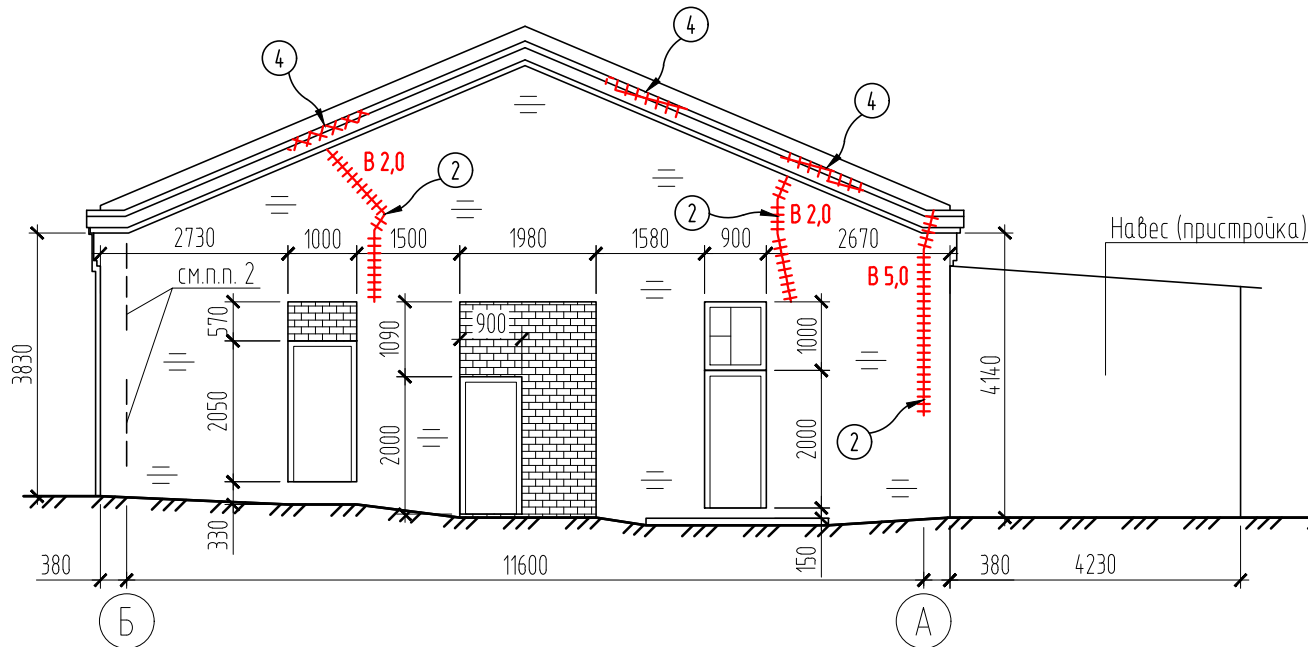
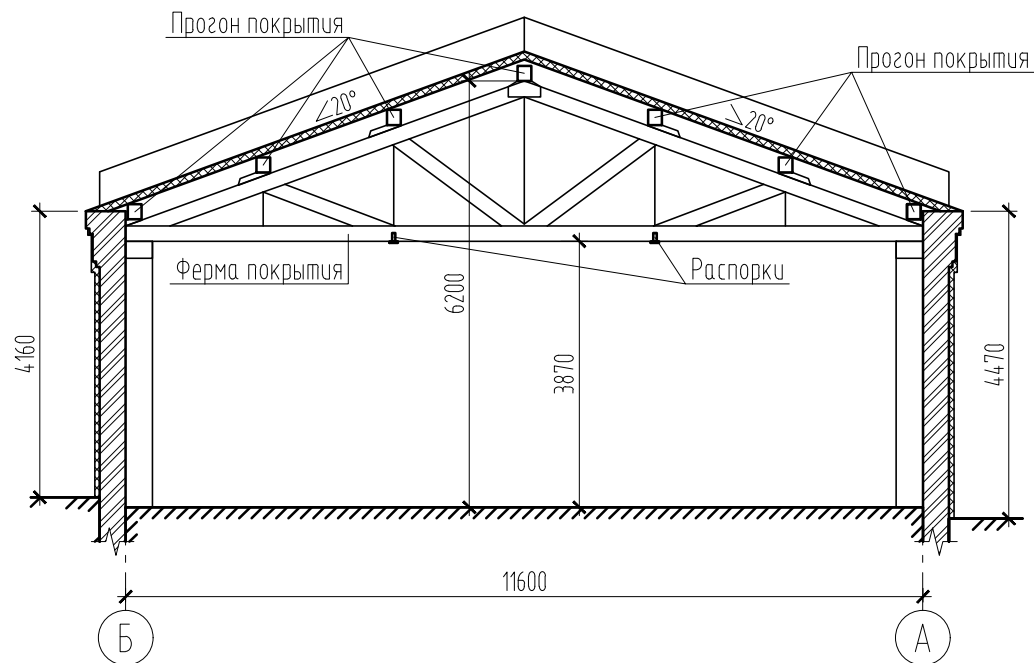
**Фасад в осях Б-А**

1. В целях восприятия усилия распора, предотвращения дальнейшего отклонения участка наружной кирпичной стены здания в осях 4-6/А от вертикальной плоскости в осях 5/А установлена временная опора. Опора установлена с наружной стороны здания и представляет собой плоскую треугольную раму: стойка рамы из стального швеллера С20П закреплена при помощи анкерных болтов к наружной стене здания, лежень из стального швеллера С20П закреплён при помощи анкерных болтов к существующему полотну дорожного проезда, между стойкой и лежнем установлен подкос из стальной трубы квадратного сечения 100х6 мм.

2. Часть трещин наружной стены здания в осях 1/А-Б на момент обследования отремонтирована методом расшивки и последующей заделки ремонтными составами. В местах, где трещины ремонтировались, признаков их повторного раскрытия и разрушения материала ремонтного состава не выявлено.
