## ТЕХНИЧЕСКОЕ ЗАКЛЮЧЕНИЕ

**«Общее обследование технического состояния  
строительных конструкции зданий и инженерных сетей,  
расположенных по адресу: Минская область,  
Воложинский район, Раковский с/с, д. Полочанка»  
Пожарное депо**

Договор № 2694

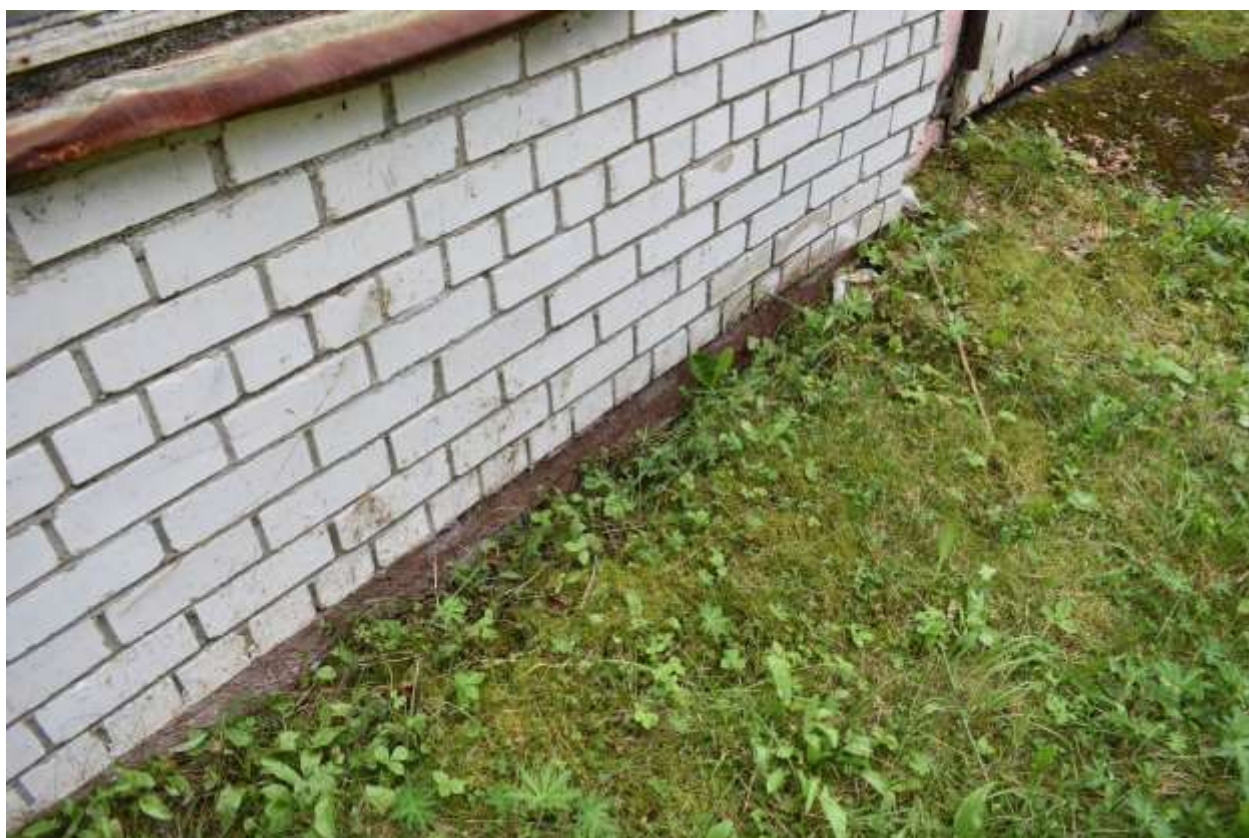
- места неравномерной осадки, о чем свидетельствует наличие трещин в стенах (фото А.5, А.9, А.16);
- места увлажнения и разрушения отделки цоколя (фото А.4 – А.6).

Техническое состояние отмостки неработоспособное (неудовлетворительное). Выявлены следующие дефекты (фото А.4, А.6, А.15):

- разрушение бетонной отмостки и асфальтобетона;
- поражение растительностью.

| Наименование конструкций | Наименование выявленных дефектов | Место расположения | № фото дефекта. Приложение А | Степень распространения | Разряды дефектов | Степень ответственности элемента | КТС |
|---|---|---|---|---|---|---|---|
| Отмостка | - разрушение бетона и асфальтобетона;<br>- поражение растительностью | - по площади | 4,6,15 | единичные<br>массовые | критические<br>значительные | 2 | <i>IV</i> |

Фото А.4 – Разрушение отделки цоколя, состояние отстойки

1. Выполнить ремонт цоколя здания. Для этого очистить места повреждения от следов биокоррозии, обработать антисептиком, выполнить защитное отделочное покрытие.

2. Выполнить ремонт или замену отмостки по периметру здания, а также асфальтобетонного покрытия возле въездов в гараж, с обеспечением уклона от стен здания.

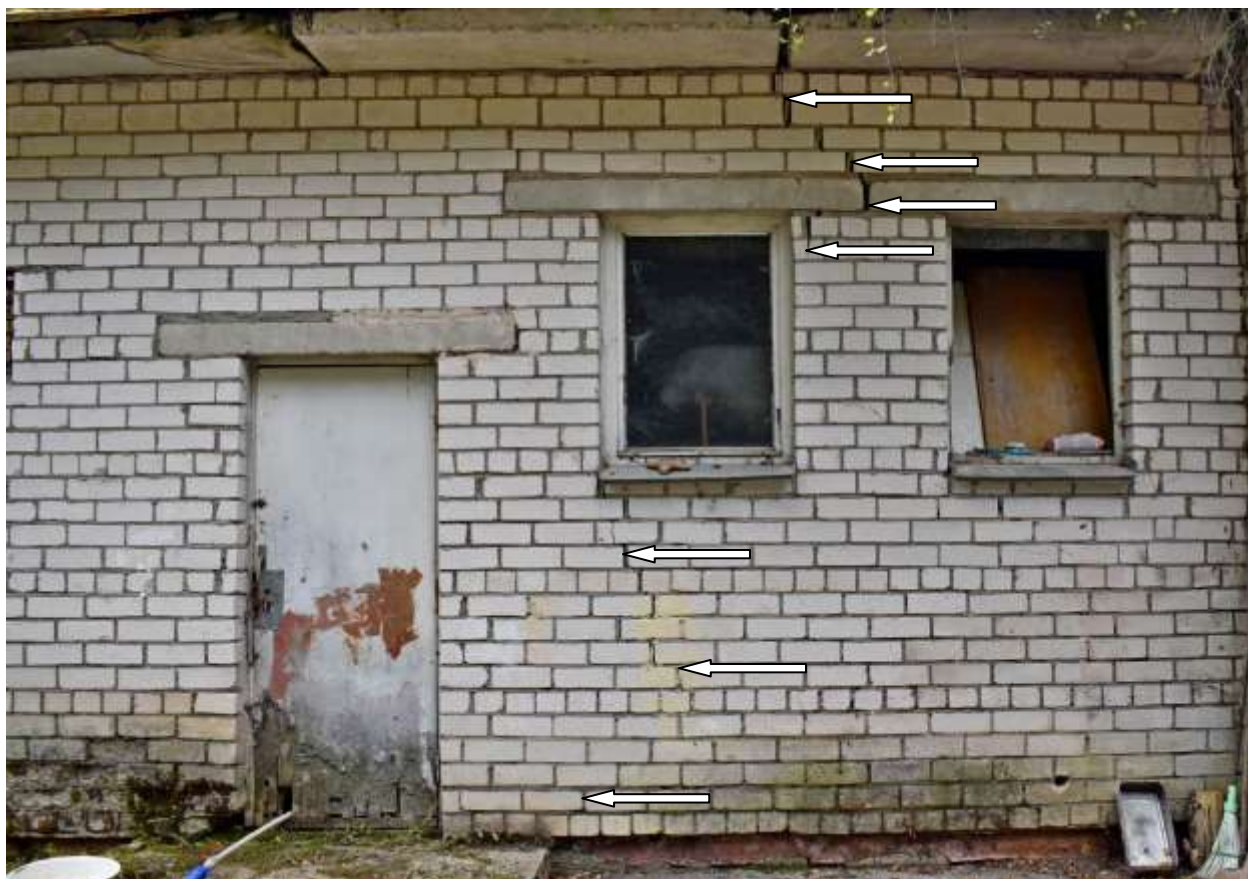
- коррозия стальных отливов;
- загнивание древесины;
- разрушение защитного лакокрасочного покрытия;
- отсутствие стекол.

- провисание полотен и неплотный притвор;
- загнивание древесины и разрушение полотен;
- разрушение защитного лакокрасочного покрытия.

- сколы бетона и поражение растительностью площадок;
- прогиб асбестоцементного листа, разрушение и поражение растительностью кровли козырька.

Фото А.5 – Разрушение отделки цоколя, трещины, увлажнение и поражение мхом стены торцевого фасада, состояние окон и дверей

6. Выполнить ремонт или замену ворот, оконных и дверных блоков.

8. Выполнить ремонт крылец предусмотрев замену (устройство) козырьков.

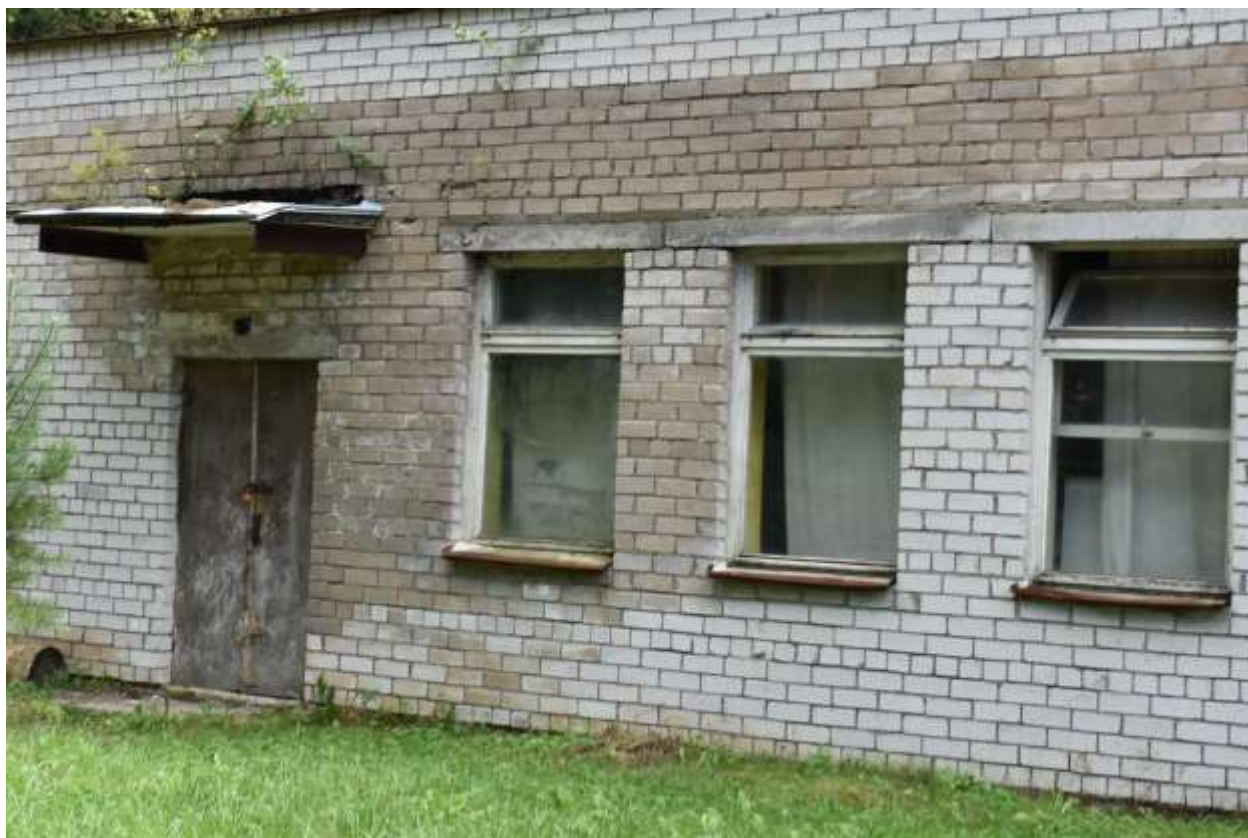
Фото А.6 – Увлажнение наружной поверхности стен, состояние окон дверей и крылец

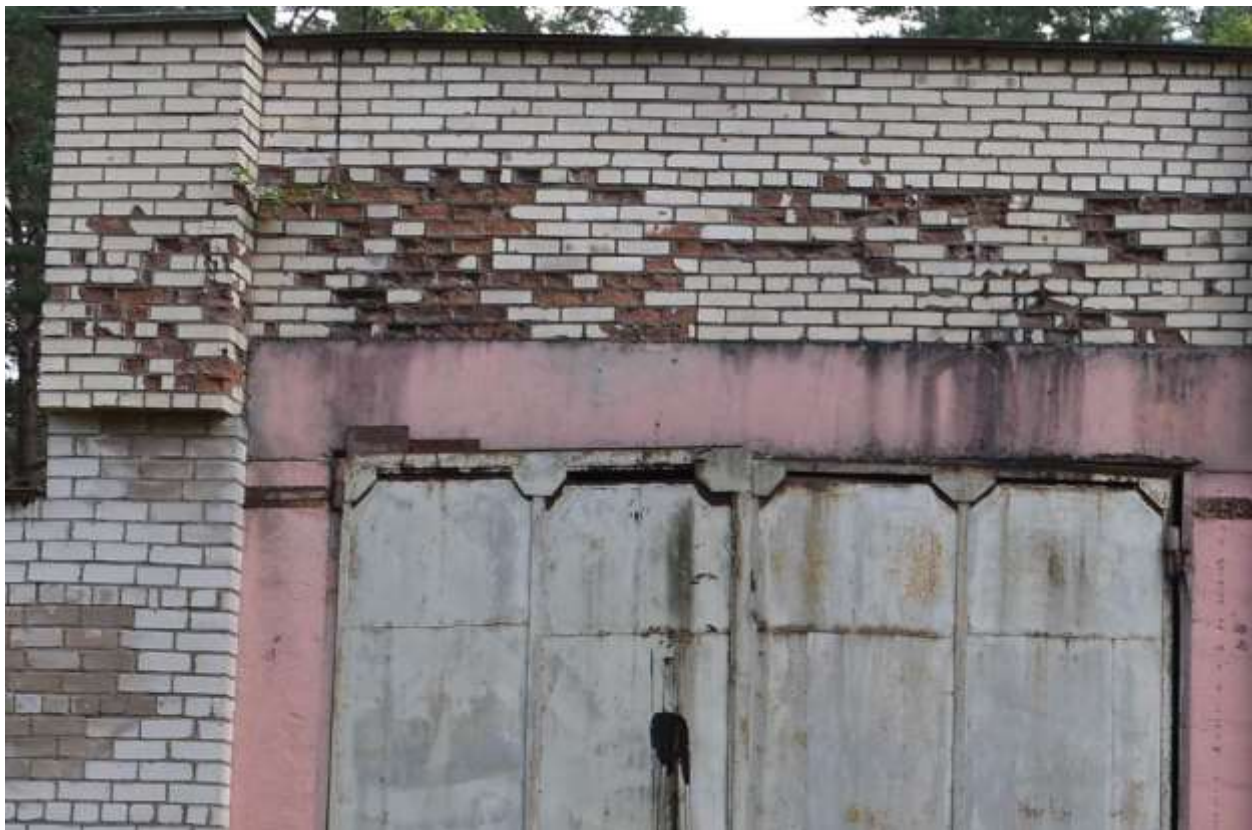
- места увлажнения внутренней и наружной поверхности;
- разрушение внутренней отделки
- размораживание и разрушение на глубину до 20 мм кирпичной кладки гаража;

- провисание полотен и неплотный притвор;
- коррозия металла, загнивание древесины и разрушение полотен;
- разрушение защитного лакокрасочного покрытия.

Фото А.7 – Размораживание кирпичной кладки гаража, состояние ворот

- в местах повреждения (увлажнения, размораживания и разрушения) просушить, обработать антисептическими составами, после чего оштукатурить цементно-песчаным раствором марки не ниже М100 и окрасить;

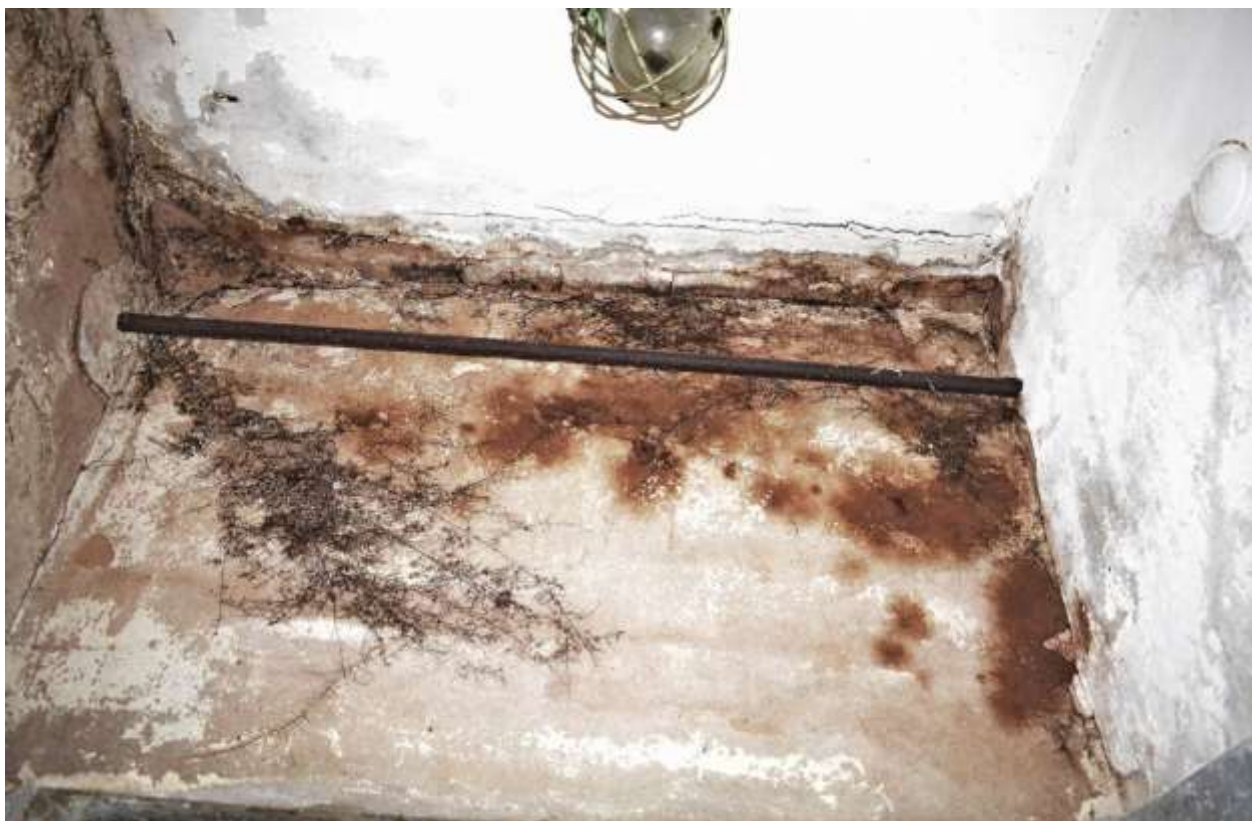
Фото А.8 – Увлажнение и разрушение отделки внутренней поверхности стен и покрытия

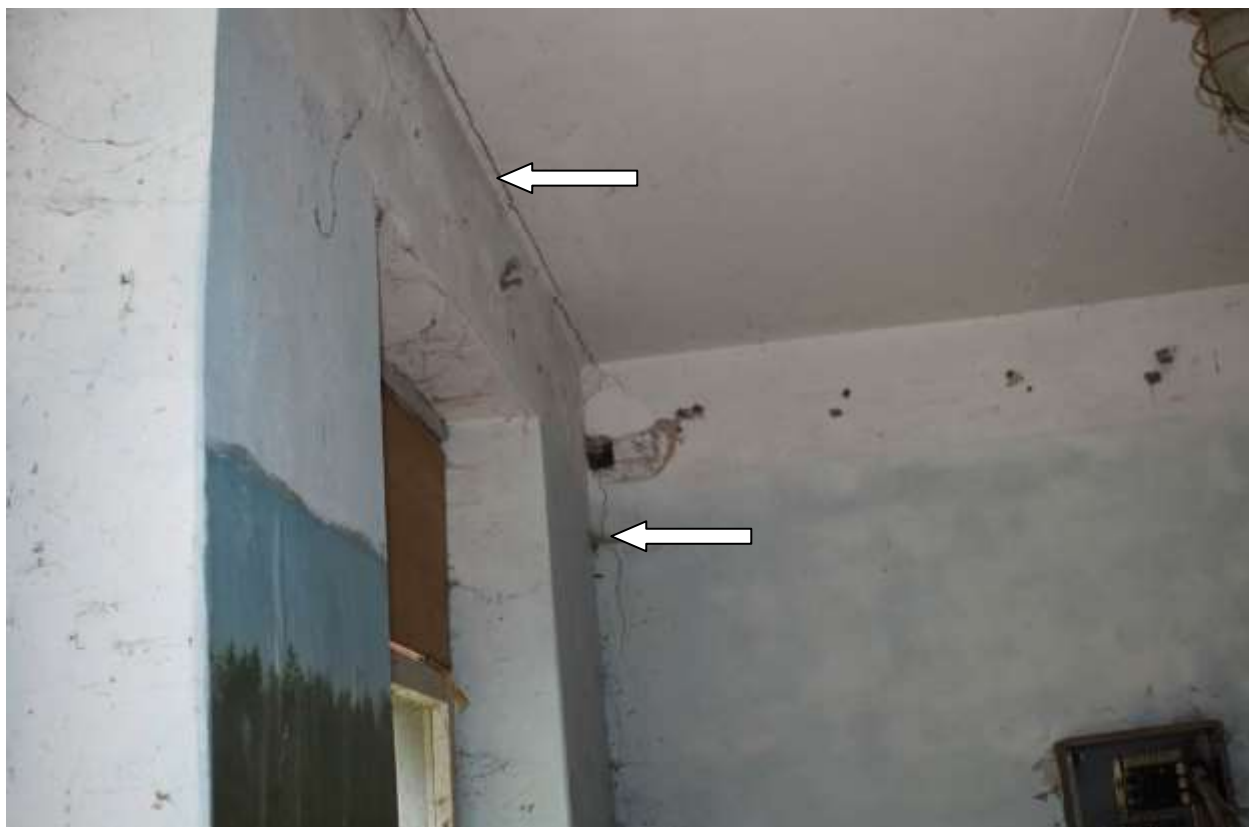
- единичные трещины в местах неравномерной осадки фундаментов;

Фото А.9 – Трещины в месте примыкания внутренней стены и покрытия к наружной стене

- трещины расшить, поверхность тщательно очистить и заполнить под давлением полимерцементным раствором марки М100; кладку (в месте расположения трещин) загрунтовать укрепляющим грунтом на ширину 300 мм, после чего на трещину наклеить полосу из полимерной сетки шириной не менее 200 мм клеем.

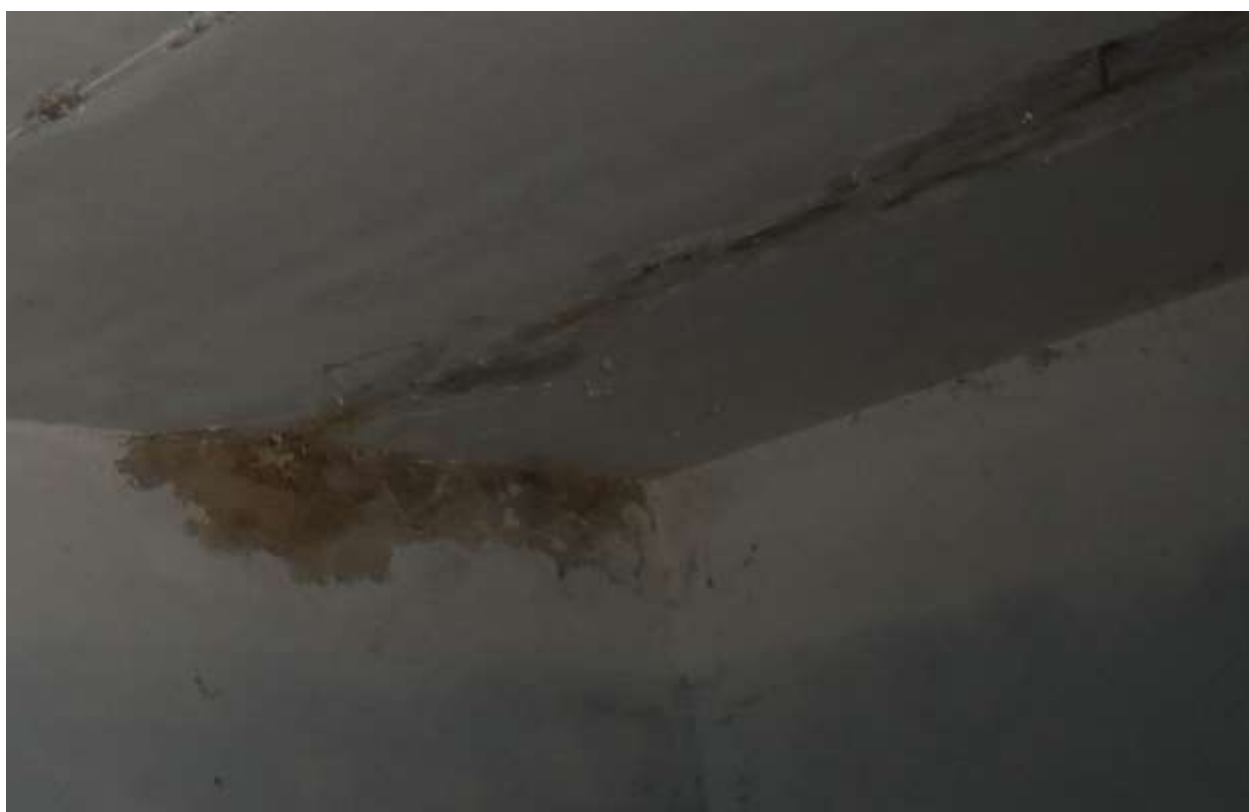
Фото А.10 – Увлажнение и разрушение отделки внутренней стены и покрытия

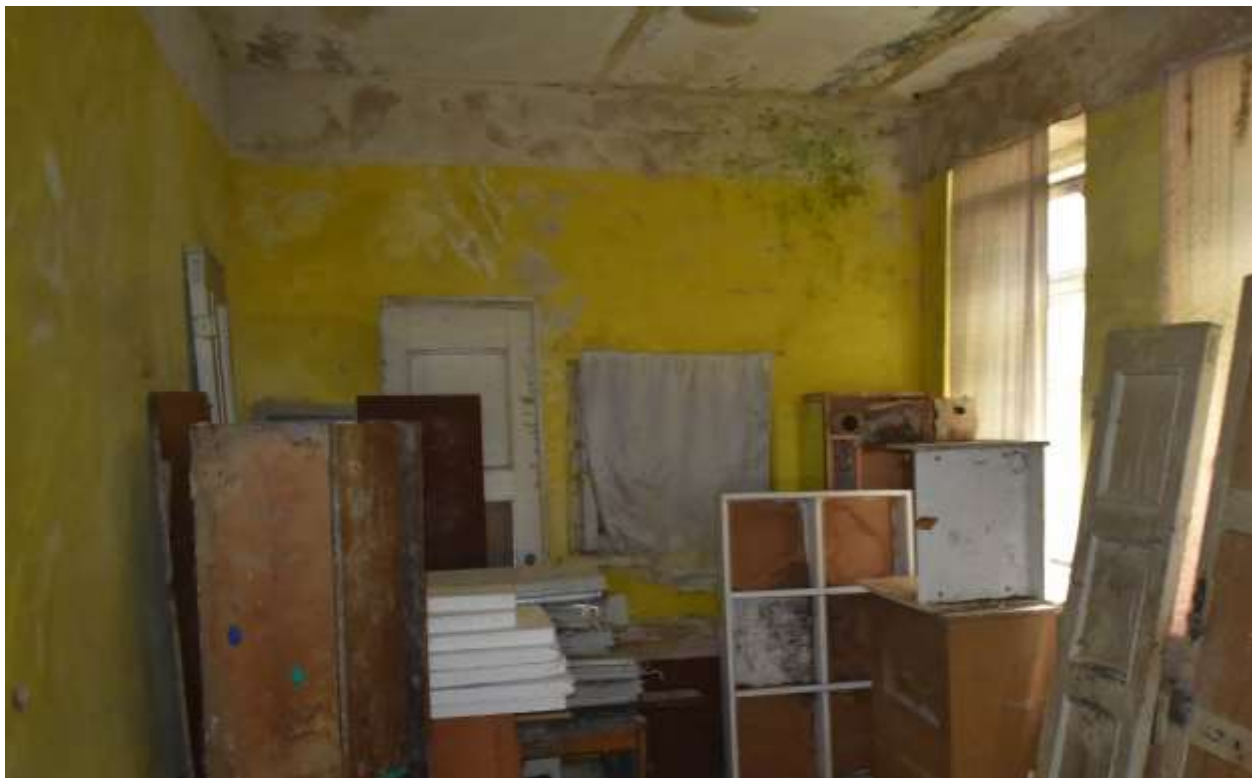
- единичные трещины в местах неравномерной осадки фундаментов;
- места увлажнения и разрушения отделки (фото А.11).

| Наименование конструкций | Наименование выявленных дефектов | Место расположения | № фото дефекта. Приложение А | Степень распространения | Разряды дефектов | Степень ответственности элемента | КТС |
|---|---|---|---|---|---|---|---|
| Перегородки | - увлажнение, разрушения отделки<br>- трещины | - административная часть | 11 | многочисленные | малозначительные<br>значительные | 2 | <i>III</i> |

Фото А.11 – Увлажнение и разрушение отделки внутренней поверхности стен и перегородок

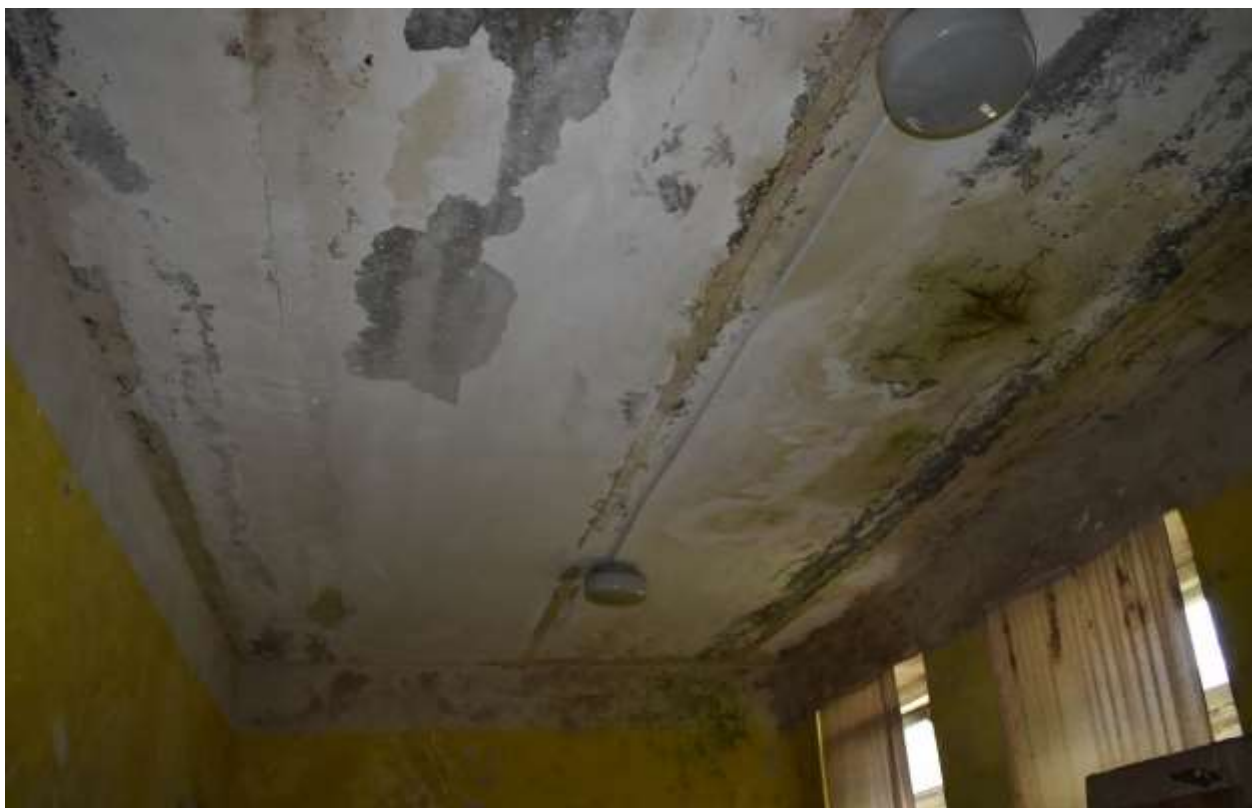
1) Техническое состояние покрытия ограничено работоспособное (не вполне удовлетворительное). Выявлены следующие дефекты (фото А.12, А.13):

- разрушение защитного слоя бетона, оголение и коррозия арматуры;
- места увлажнения и разрушение отделочного покрытия.

| Наименование конструкций | Наименование выявленных дефектов | Место расположения | № фото дефекта. Приложение А | Степень распространения | Разряды дефектов | Степень ответственности элемента | КТС |
|---|---|---|---|---|---|---|---|
| Покрытие | - следы увлажнения, разрушения отделки<br>- разрушение защитного слоя бетона, оголение и коррозия арматуры; | - по площади; | 12,13 | многочисленные<br>единичные | малозначительные<br>значительные | 1 | <i>III</i> |

Фото А.12 – Увлажнение и разрушение отделки плит покрытия

3. Выполнить ремонт отделки стен, перегородок и плит покрытия. Для этого:

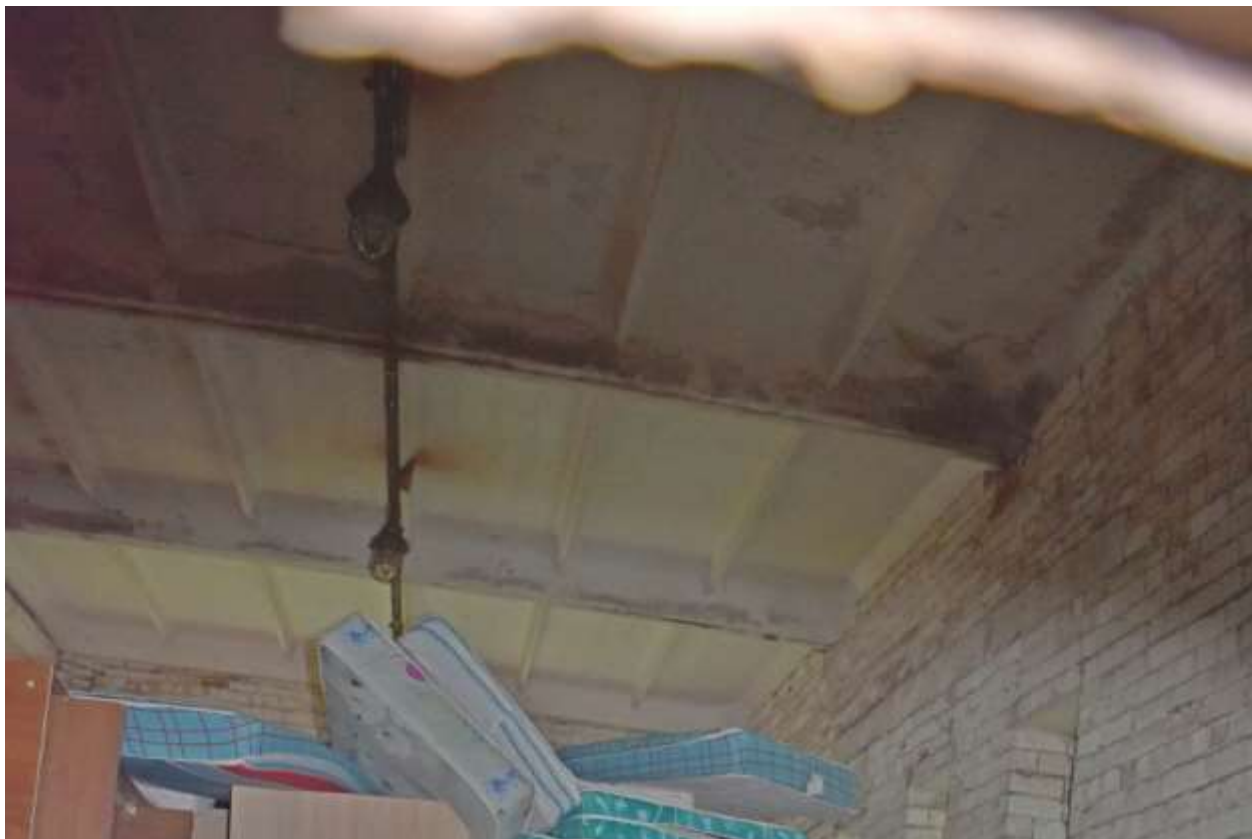
| Наименование конструкций | Наименование выявленных дефектов | Место расположения | № фото дефекта. Приложение А | Степень распространения | Разряды дефектов | Степень ответственности элемента | КТС |
|---|---|---|---|---|---|---|---|
| Кровля | - разрушение рулонного покрытия;<br>- протечки;<br>- поражение растительностью;<br>- коррозия и разрушение отливов | - по площади | 12,13 | многочисленные<br>массовые<br>многочисленные<br>массовые | критические<br>критические<br>значительные<br>малозначительные | 2 | <i>V</i> |

Фото А.13 – Увлажнения плит покрытия, разрушение отделки

4. Выполнить детальное обследование кровли здания с целью выяснения состава и состояния внутренних слоев для капитального ремонта. Либо выполнить полную замену всех слоев кровли.

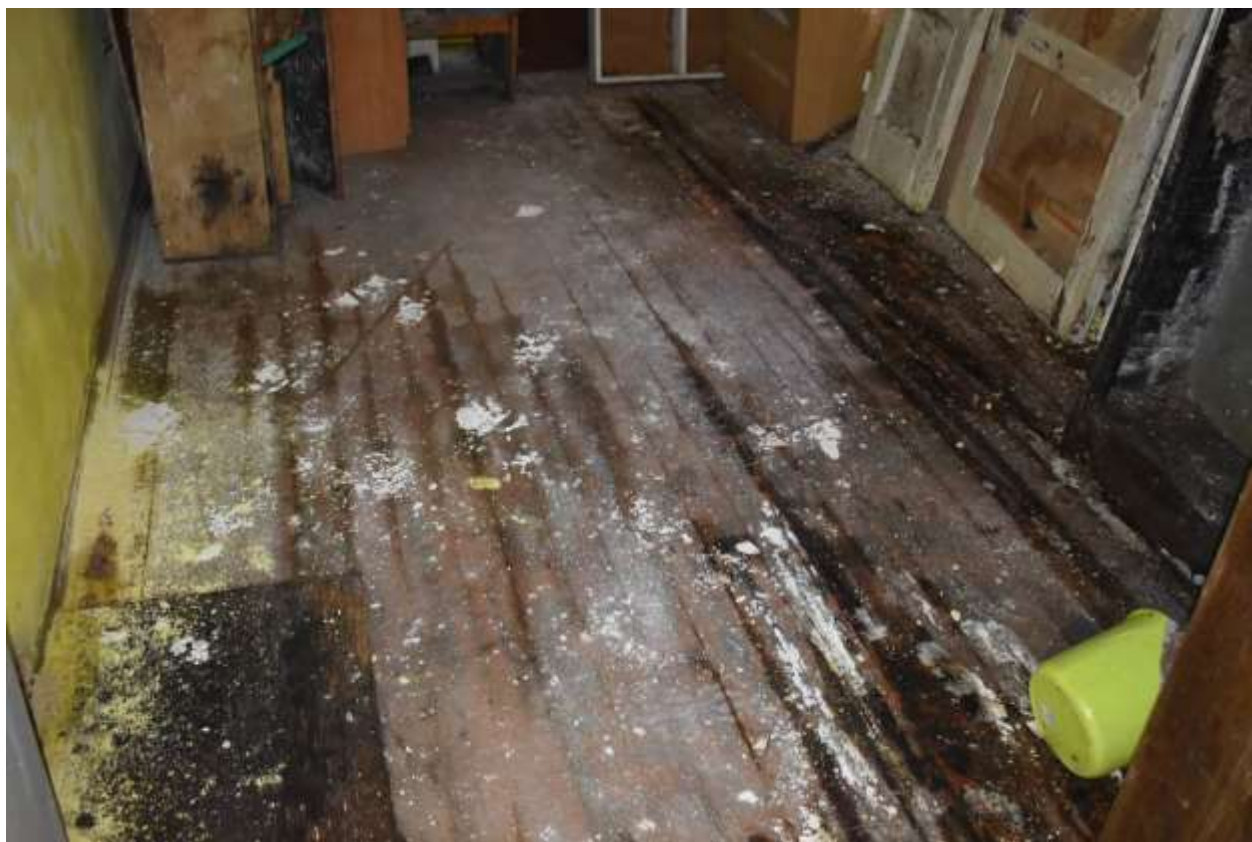
2) Техническое состояние дощатых полов предельно (предаварийное). Выявлены следующие дефекты (фото А.14):

- массовое увлажнение и загнивание досок;
- просадки и зыбкость.

| Наименование конструкций | Наименование выявленных дефектов | Место расположения | № фото дефекта. Приложение А | Степень распространения | Разряды дефектов | Степень ответственности элемента | КТС |
|---|---|---|---|---|---|---|---|
| | - массовое увлажнение и загнивание досок;<br>- просадки и зыбкость. | - дощатые | 14 | массовые<br>многочисленные | критические<br>значительные | 2 | <i>V</i> |

6. Категория технического состояния дощатых полов – **V**. Состояние предельное (предаварийное). Необходима замена с обеспечением безопасных условий ведения демонтажных работ.

Фото А.14 – Общее состояние полов

5. Выполнить ремонт бетонных полов и замену дощатых полов.

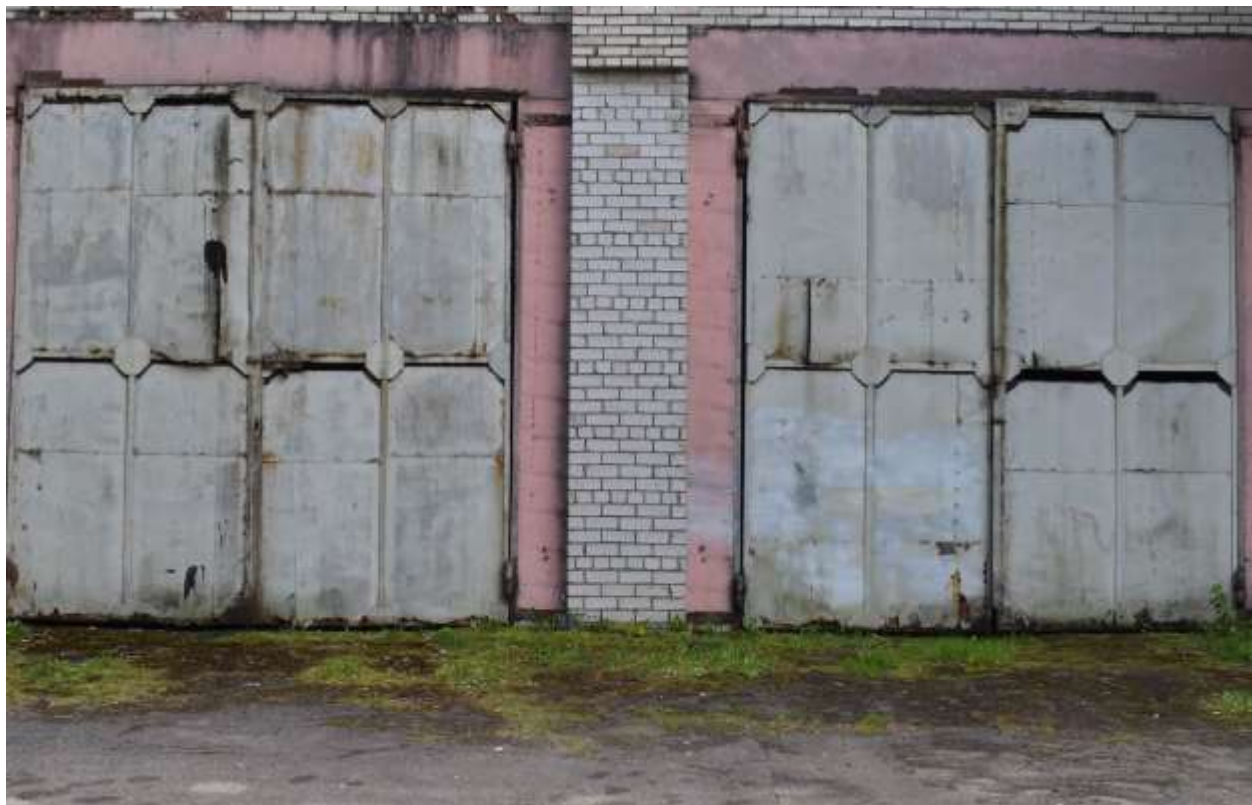
Фото А.15 – Состояние ворот и асфальтобетонного покрытия

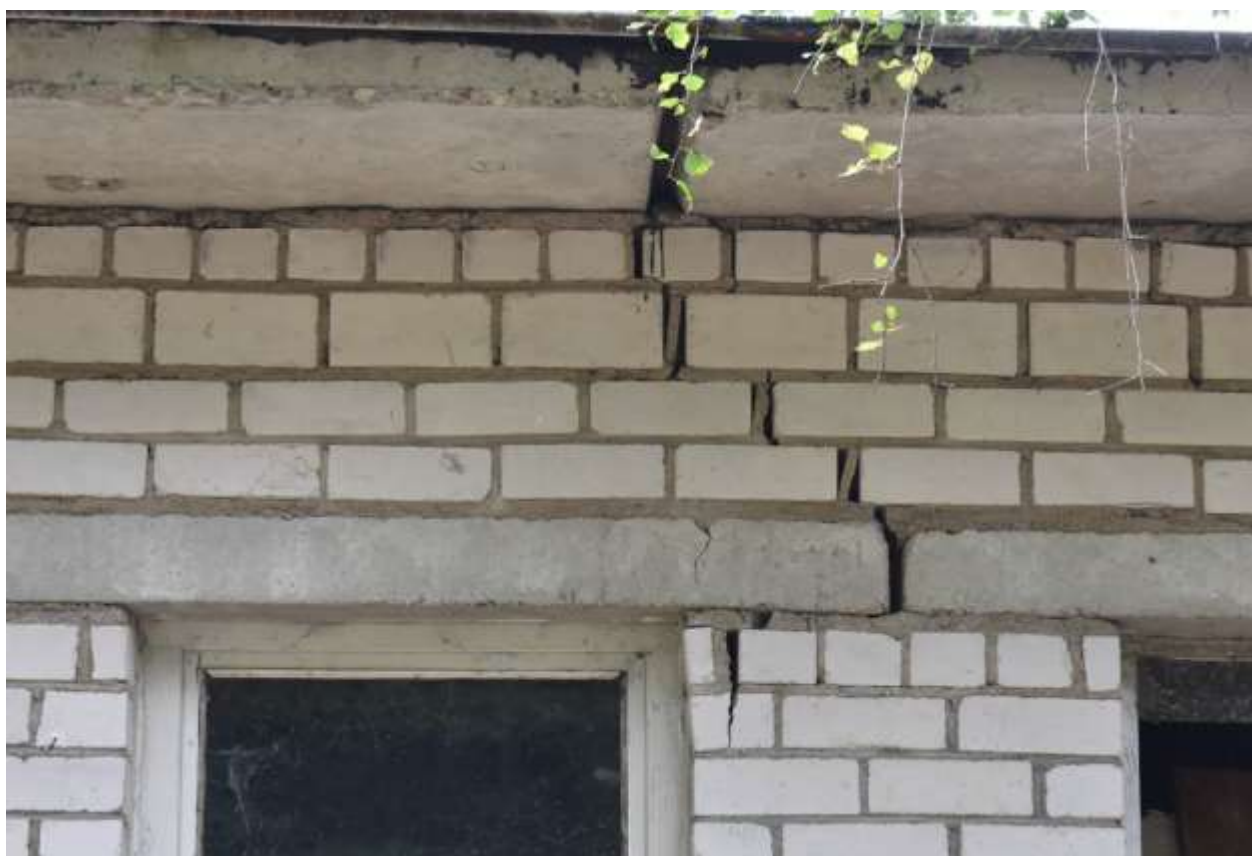
4) Техническое состояние переключателей ограничено работоспособное (не вполне удовлетворительное). Выявлена единичная трещина над оконным проемом (фото А.16).

| Наименование конструкций | Наименование выявленных дефектов | Место расположения | № фото дефекта. Приложение А | Степень распространения | Разряды дефектов | Степень ответственности элемента | КТС |
|---|---|---|---|---|---|---|---|
| Перекрышки | - трещина; | - над окно торцевого фасада | 16 | единичные | значительные | 1 | <i>III</i> |

Фото А.16 – Трещина в перемычке над оконным проемом

7. Выполнить ремонт перемычки над оконным проемом торцевого фасада в месте образования трещины.

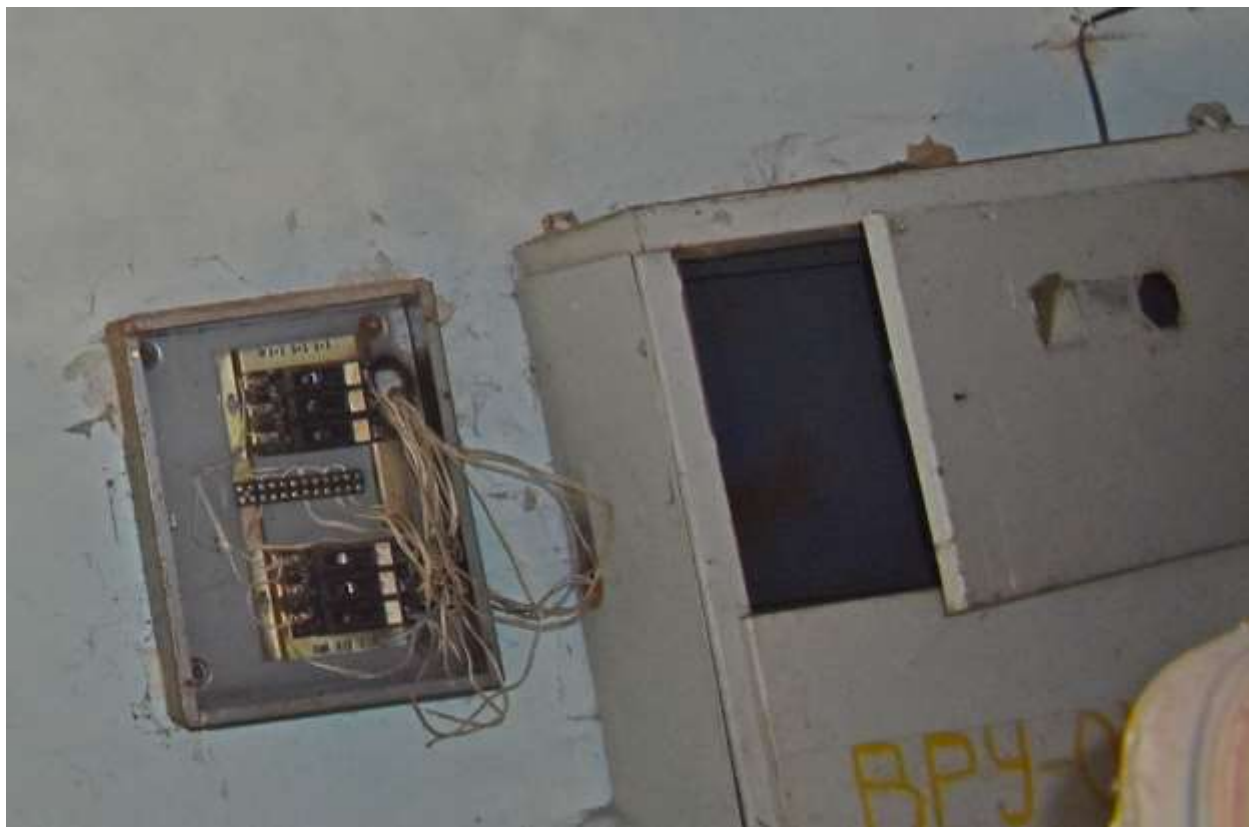
4) Техническое состояние электроснабжения неработоспособное (неудовлетворительное). Выявлен моральный и физический износ внутренних электросетей и электрооборудования (фото А.17).

Фото А.17 – Состояние внутренней электросети

9. Выполнить замену инженерных систем здания.

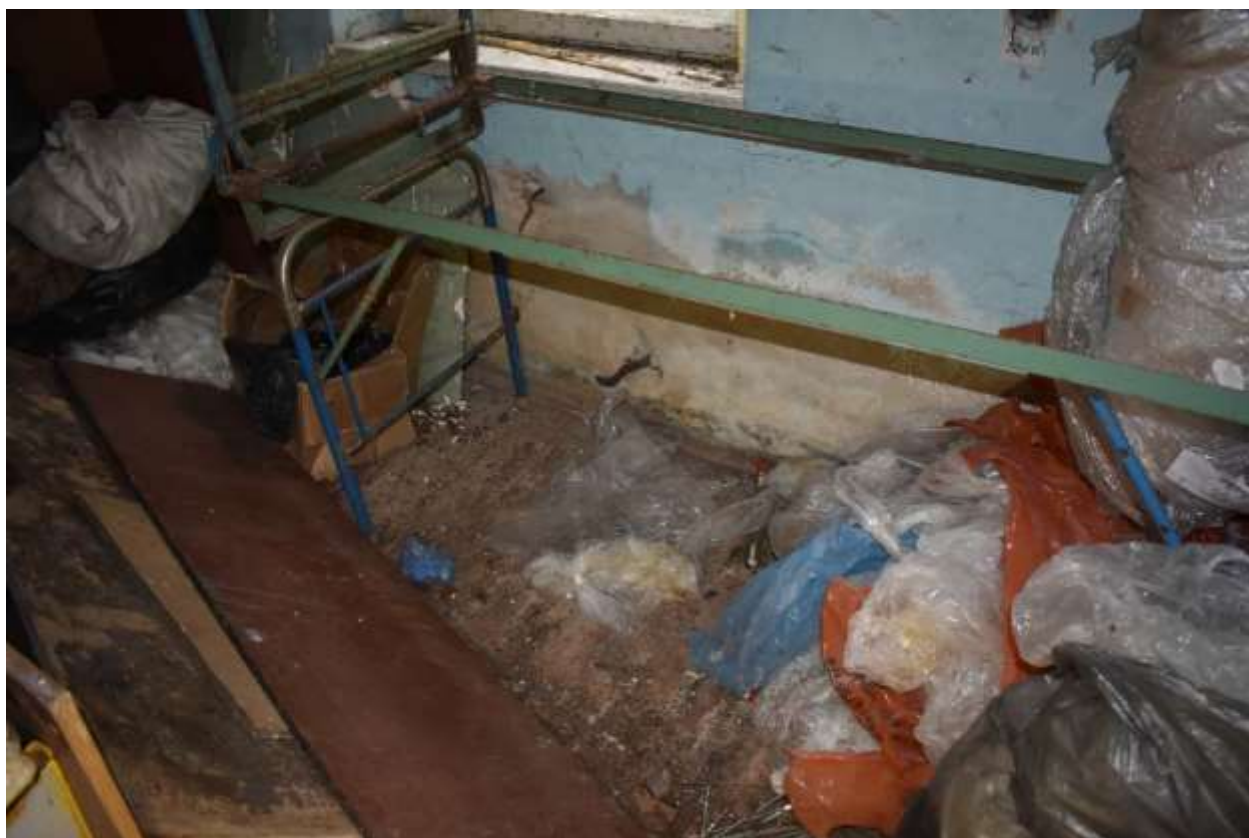
5) Техническое состояние системы отопления неработоспособное (неудовлетворительное). Демонтаж внутренних трубопроводов и отопительных приборов, отключение от внешней сети (фото А.18).

Фото А.18 – Демонтаж внутренней сети отопления и отопительных приборов
