Объект: «Модернизация системы противодымной защиты в жилом доме № 3 по ул. Федорова в г. Минске»»

## ИНЖЕНЕРНОЕ ОБСЛЕДОВАНИЕ

Заключение о техническом состоянии строительных конструкций  
1 подъезда здания в местах расположения оборудования  
системы противодымной защиты

**05/12/25-3Пр-ОБ**

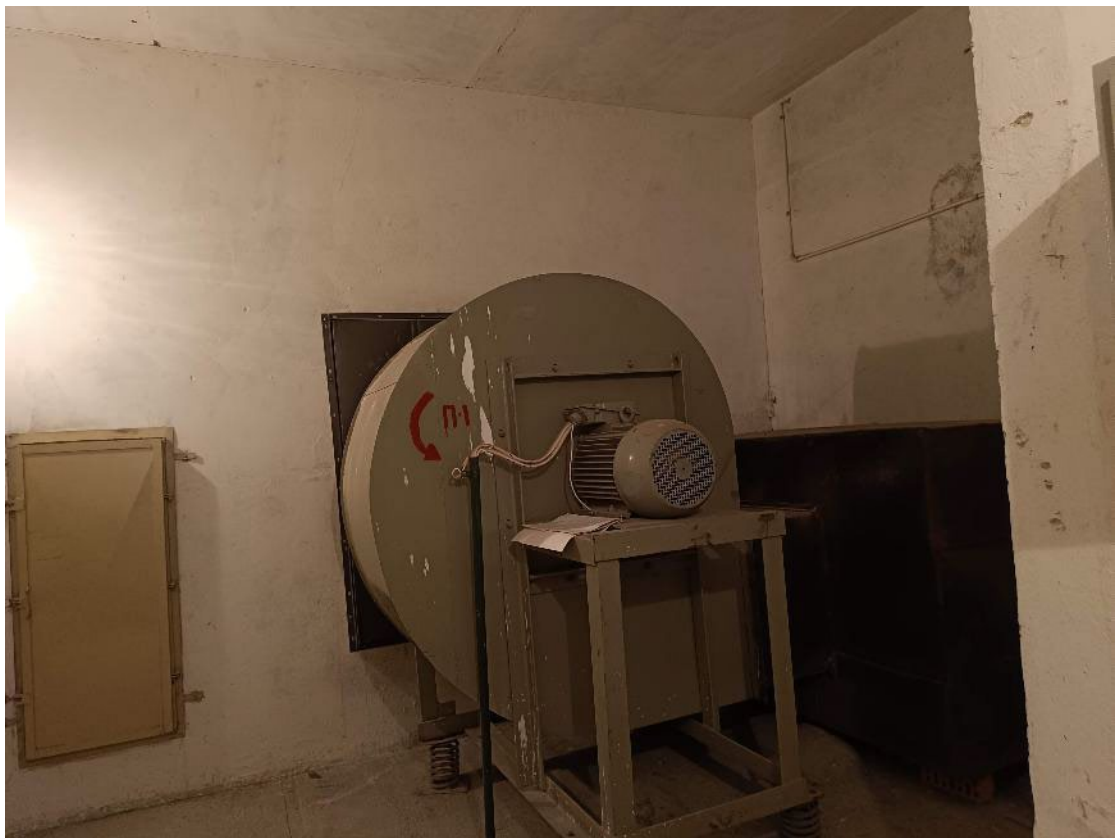
| Ведомость дефектов строительных конструкций | | | | | | | | | | |
|---|---|---|---|---|---|---|--|--|--|---|
| Помещения ПДЗ-1 в надстройке над кровлей, воздухозаборная шахта | 1 | Повреждение внутренней отделки (утрата окрасочного слоя, следы замокания, отслоение и трещины в штукатурном слое) | 3 | 2 | Повсеместно | | | | | |
| | 2 | Выбоины, сколы, трещины, истёртость и неровность поверхности пола | 2 | 2 | Повсеместно | | | | | |

**Фото 2** Помещение ПДЗ-1 (подпорный вентилятор): дефект №1, 2

6.7.1. Выполнить ремонт внутренней отделки (стен, потолков) помещений ПДЗ-1, воздухозаборной шахты по всей площади (дефект №1).

6.7.2. Выполнить ремонт полов помещений ПДЗ-1, воздухозаборной шахты по всей площади (дефект №2).

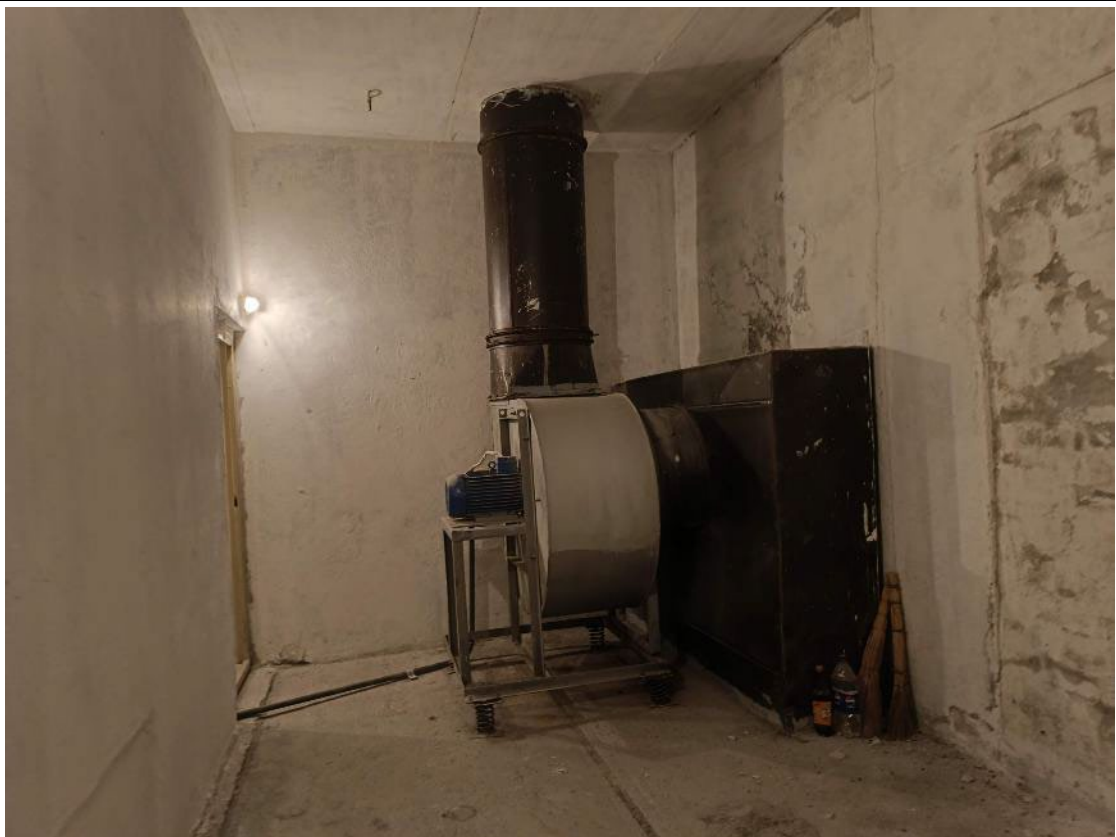
**Фото 3** Помещение ПДЗ-1 (вытяжной вентилятор): дефект №1, 2

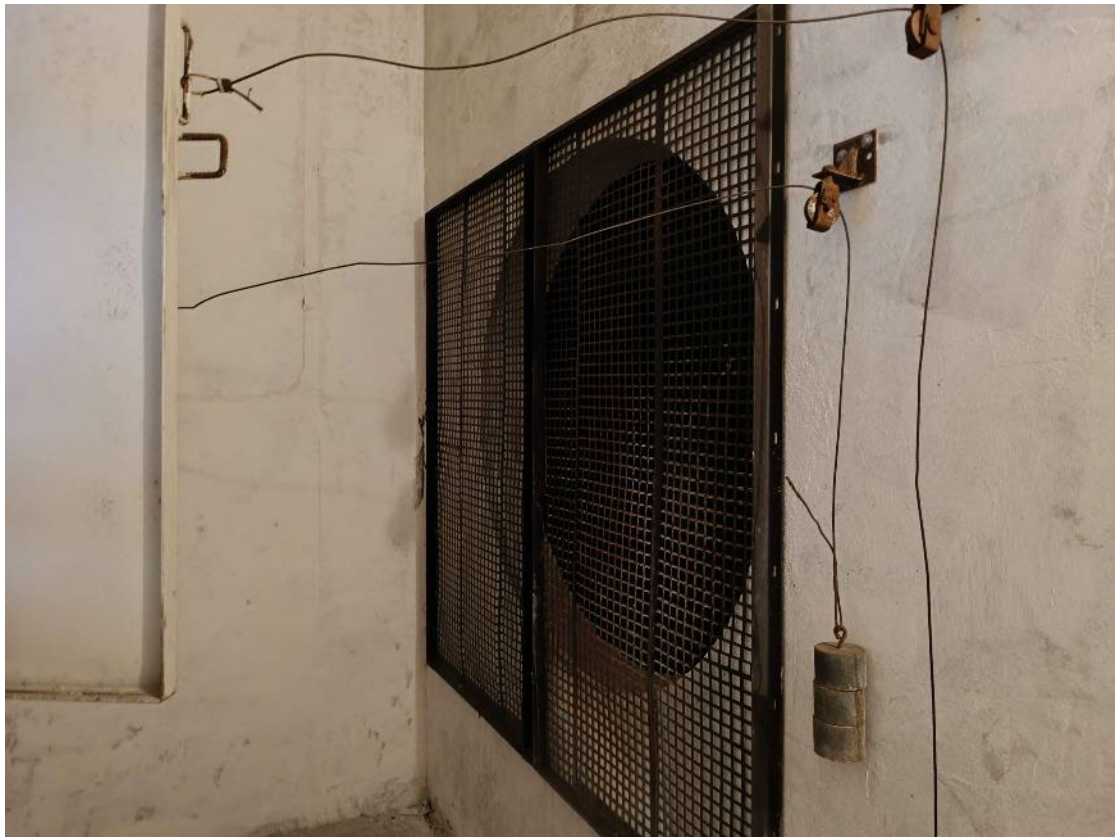
**Фото 4** Воздухозаборная шахта: дефект №1, 2

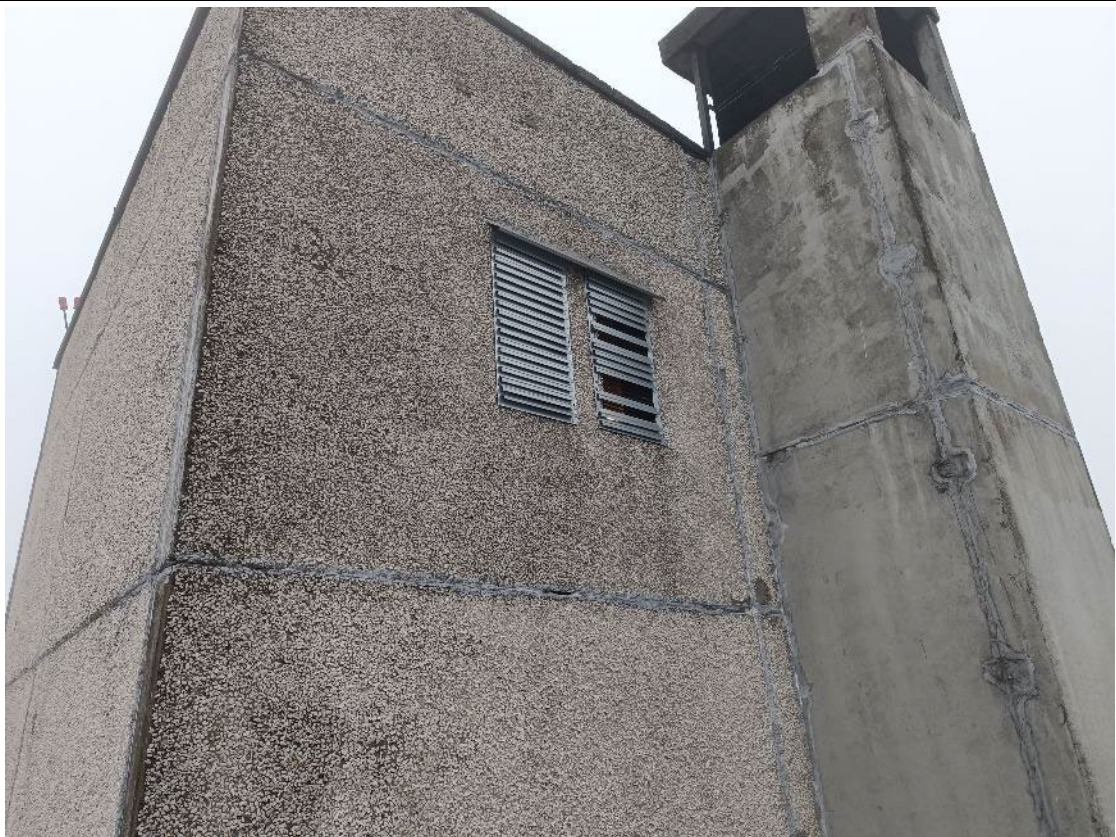
| Ведомость дефектов строительных конструкций | | | | | | | | | | |
|---|---|---|---|---|---|---|--|--|--|---|
| | 3 | Деформация, нарушение крепления, коррозия металлических решёток проёмов наружных стен в местах забора воздуха | 3 | 3 | Повсеместно | | | | | |

**Фото 5** Металлические решётки проёмов наружной стены помещения ПДЗ- 1 в местах забора воздуха: дефект №3

6.7.3. Выполнить замену металлических решёток проёмов наружных стен помещений ПДЗ-1 в местах забора воздуха (дефект №3).

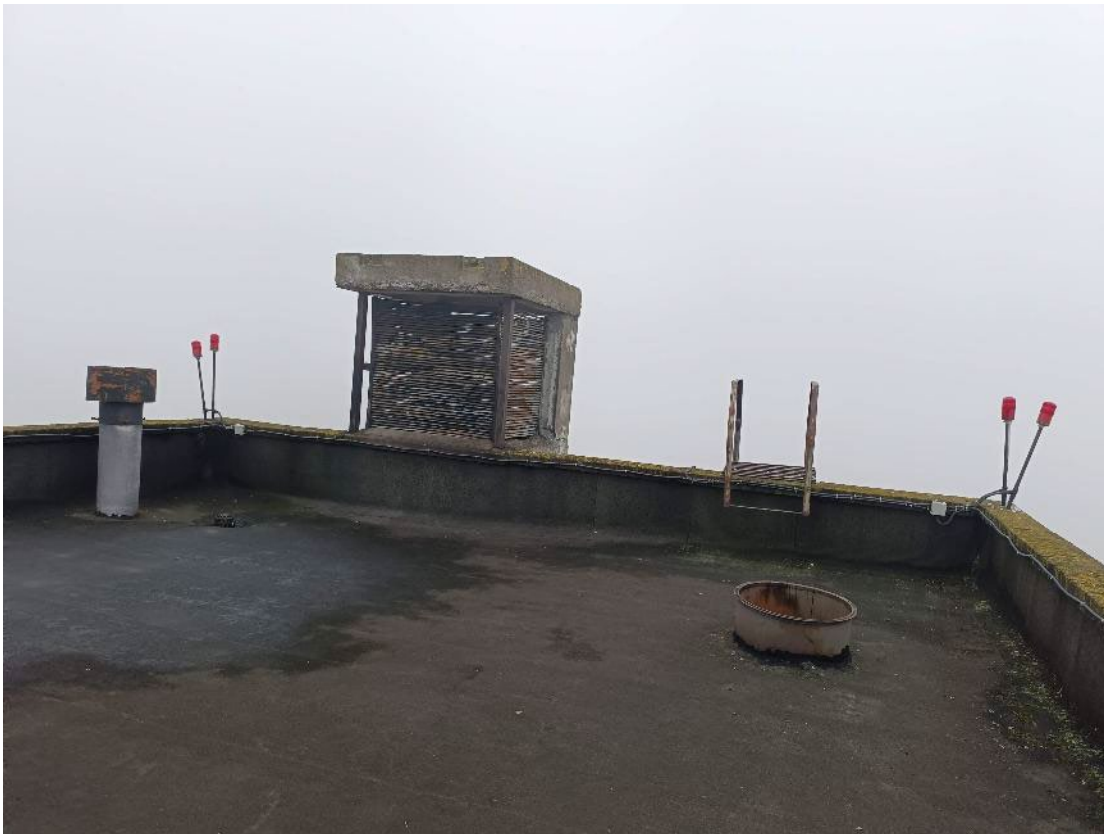
| Ведомость дефектов строительных конструкций | | | | | | | | | | |
|---|---|---|---|---|---|---|--|--|--|---|
| | 4 | Коррозия и деформация металлического оголовка воздуховода вытяжного вентилятора на кровле, деформация либо отсутствие защитного зонтика | 3 | 3 | Повсеместно | | | | | |

**Фото 6** Оголовок воздуховода вытяжного вентилятора на кровле помещения ПДЗ- 1: дефект №4

6.7.4. Заменить металлический вытяжной оголовок воздуховода вентилятора на кровле, над помещением ПДЗ-1 (дефект №4), по верху установить защитный металлический зонтик.

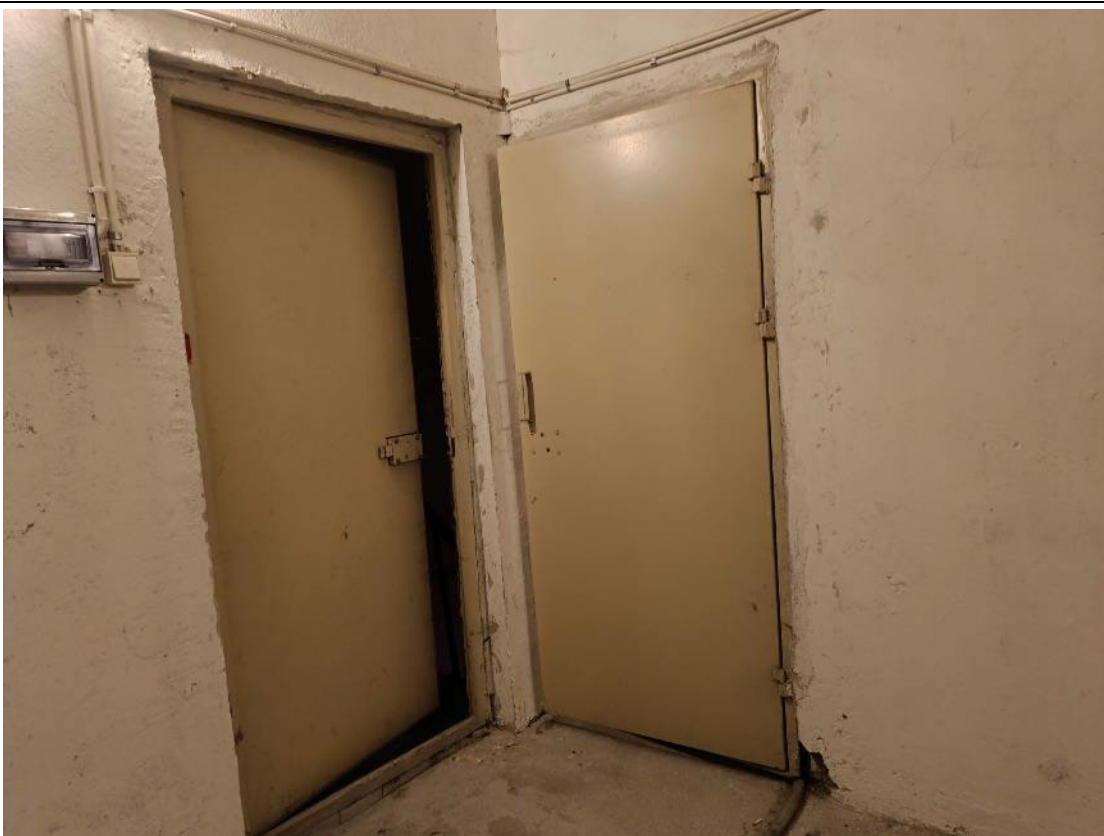
| Ведомость дефектов строительных конструкций | | | | | | | | | | |
|---|---|---|---|---|---|---|--|--|--|---|
| | 5 | Механические повреждение металлических дверей, износ петель и запирающих механизмов, разрушение лакокрасочного покрытия | 3 | 3 | Повсеместно | | | | | |

**Фото 7** Металлические двери помещения ПДЗ-1: дефект №5

6.7.7. При необходимости заменить металлические двери (дефекты №5, 8) помещений ПДЗ-1, воздухозаборной шахты, помещения ПДЗ-2.

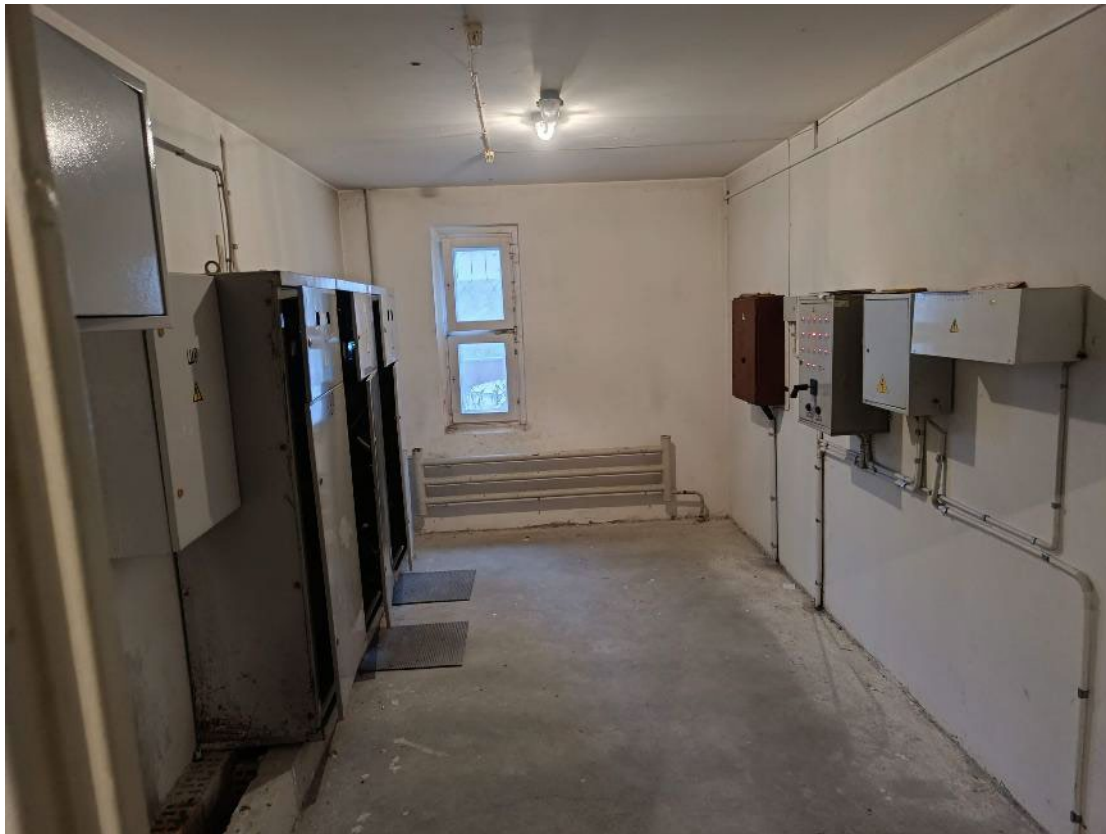
| Ведомость дефектов строительных конструкций | | | | | | | | | | |
|---|---|---|---|---|---|---|--|--|--|---|
| Помещение ПДЗ-2 | 6 | Повреждение внутренней отделки (утрата окрасочного слоя, следы замокания, трещины в штукатурном слое) | 3 | 2 | Повсеместно | | | | | |
| | 7 | Выбоины, сколы, трещины, истёртость и неровность поверхности пола | 2 | 2 | Повсеместно | | | | | |

**Фото 8** Помещение ПДЗ-2: дефект №6, 7

6.7.5. Выполнить ремонт внутренней отделки (стен, потолков) помещения ПДЗ-2 по всей площади (дефект №6).

6.7.6. Выполнить ремонт пола помещения ПДЗ-2 по всей площади (дефект №7).

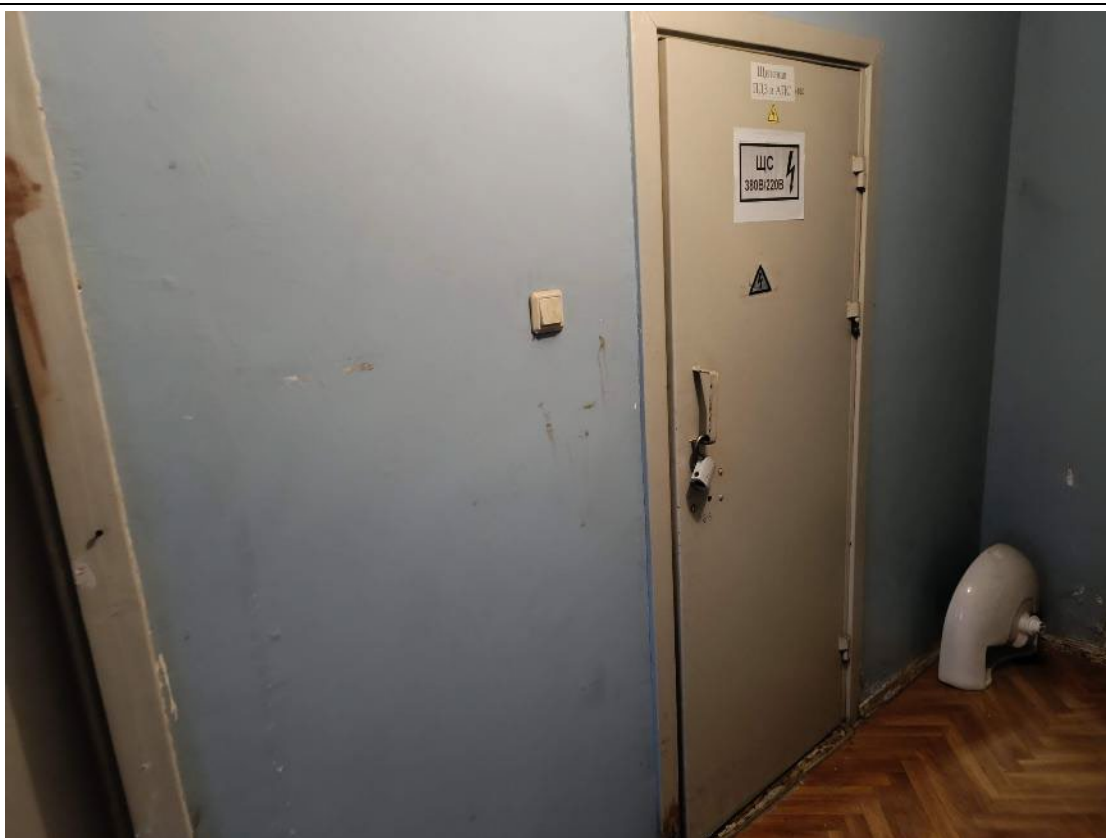
| Ведомость дефектов строительных конструкций | | | | | | | | | | |
|---|---|---|---|---|---|---|--|--|--|---|
| | 8 | Механические повреждение металлической двери, износ петель и запирающих механизмов, разрушение лакокрасочного покрытия | 3 | 3 | Повсеместно | | | | | |

**Фото 9** Металлические двери помещения ПДЗ-2: дефект №7

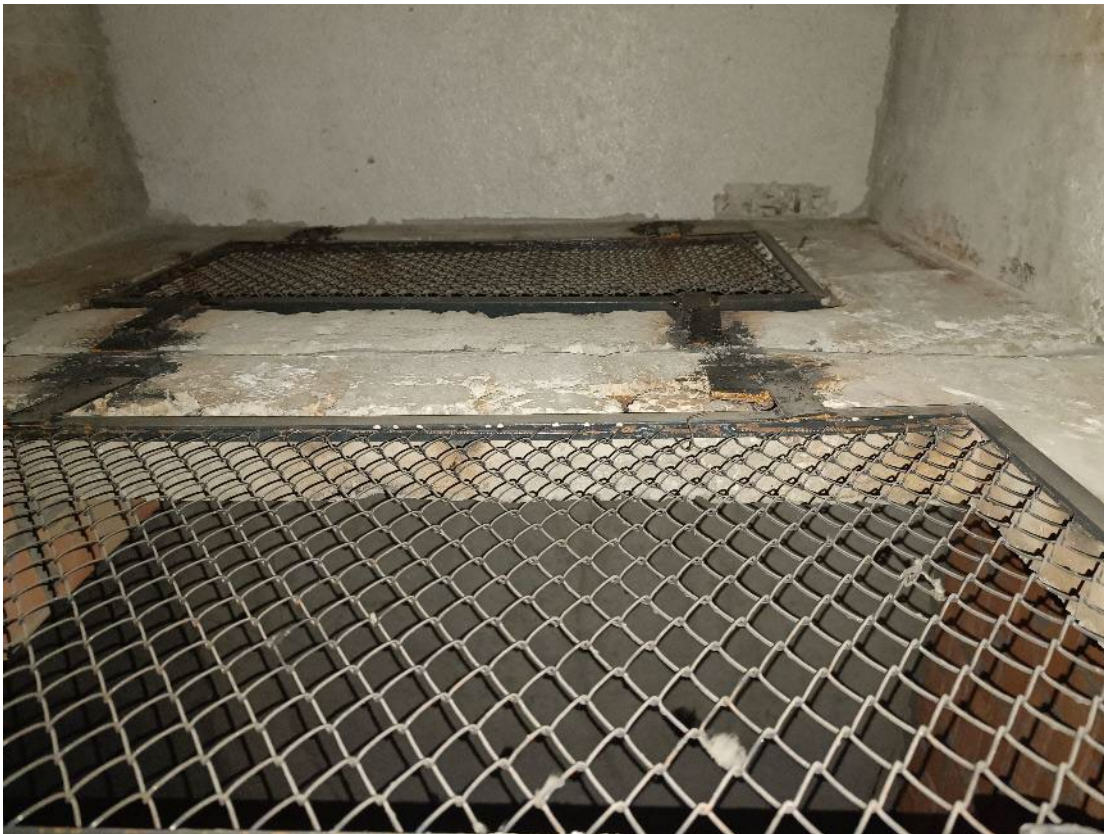
| Ведомость дефектов строительных конструкций | | | | | | | | | | |
|---|---|---|---|---|---|---|--|--|--|---|
| Камера статического давления | 10 | Деформация, нарушение крепления, коррозия металлических решёток проёмов стен лифтовых шахт в местах подпора воздуха | 3 | 3 | Повсеместно | | | | | |

**Фото 14** Металлические решётки проёмов стен лифтовой шахты в местах подпора воздуха (камера статического давления): дефект №10

6.7.9. Выполнить замену металлических решёток камеры статического давления, в проёмах стен лифтовых шахт в местах подпора воздуха (дефект №10).
