Объект: «Модернизация многоквартирного жилого дома № 14, корп. 2 п.1,2,3 по просп. Газеты «Правда»»

## ИНЖЕНЕРНОЕ ОБСЛЕДОВАНИЕ

Заключение о техническом состоянии строительных конструкций  
1, 2, 3 подъезда здания в местах расположения оборудования  
системы противодымной защиты

**17/03/25-1Пр-ОБ**

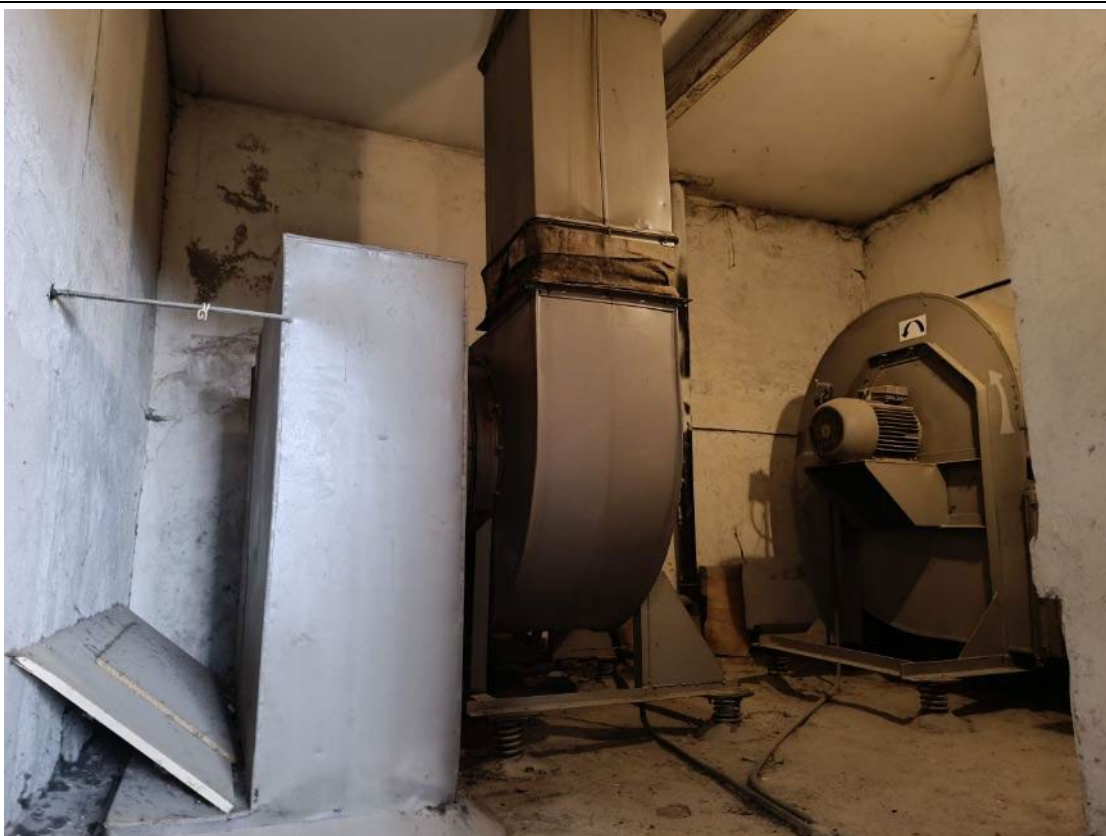
| Конструкции | | Дефекты | | | | |
|---|---|---|---|---|---|---|
| Помещения<br>ПДЗ-1 в<br>надстройках<br>над кровлей,<br>воздухоза-<br>борные<br>шахты | 1 | Повреждение внутренней отделки (утрата окрасочного слоя, следы замокания, отслоение и трещины в штукатурном слое) | 3 | 2 | Повсеместно | |
| | 2 | Выбоины, сколы, трещины, истёртость и неровность поверхности пола | 2 | 2 | Повсеместно | |

**Фото 2**      Помещение ПДЗ-1 (вытяжной и подпорный вентилятор): дефект №1, 2

6.7.1. Выполнить ремонт внутренней отделки (стен, потолков) помещений ПДЗ-1, воздухозаборных шахт по всей площади (дефект №1).

6.7.2. Выполнить ремонт полов помещений ПДЗ-1, воздухозаборных шахт по всей площади (дефект №2).

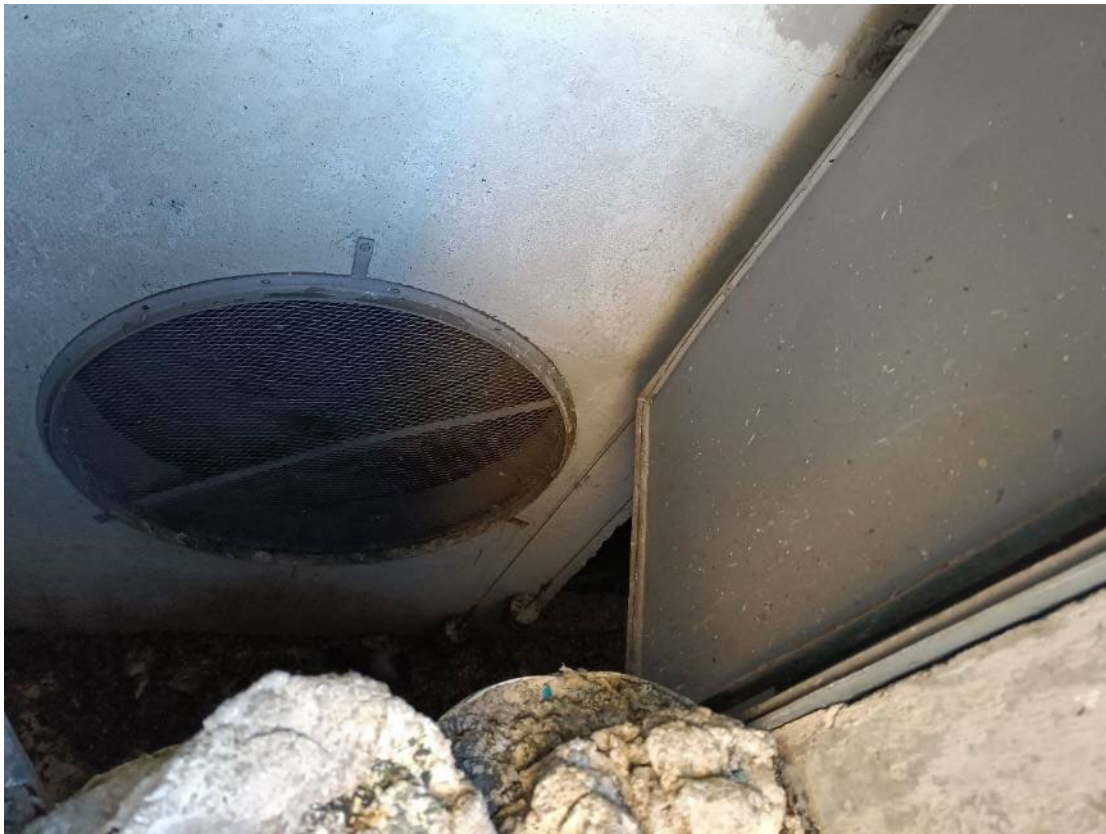
**Фото 3** Воздухозаборная шахта: дефект №1, 2

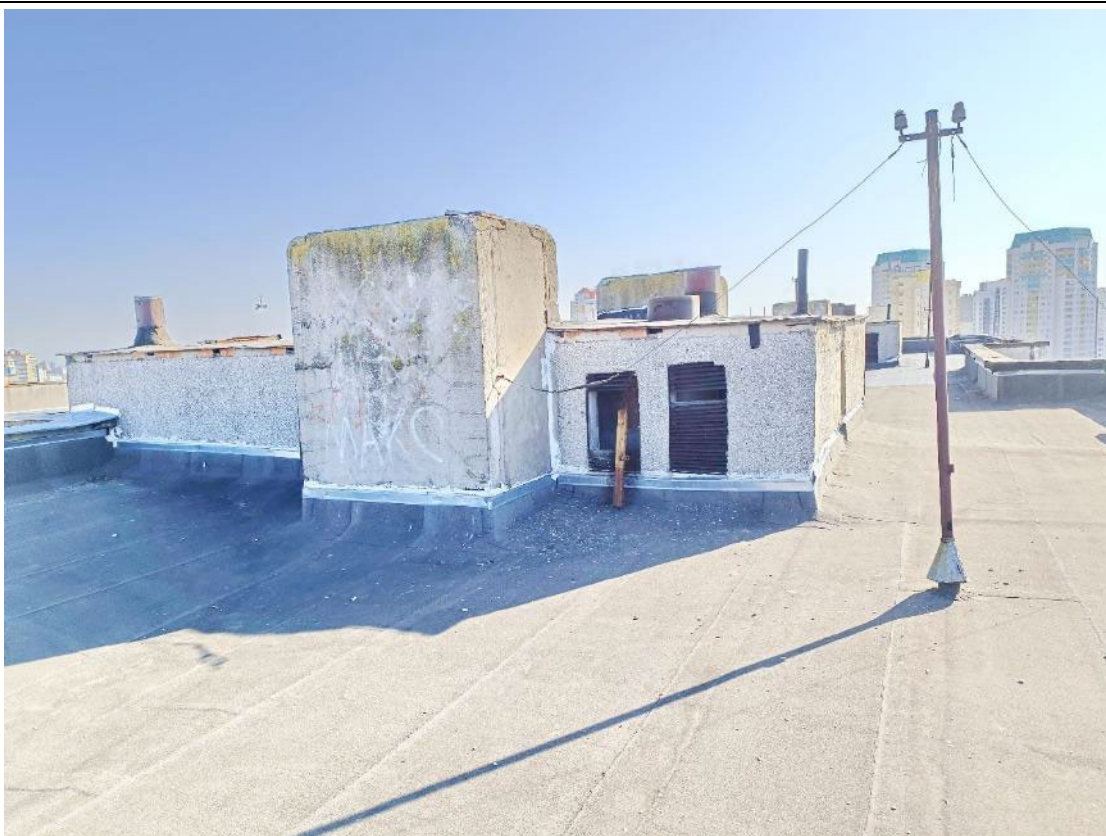
| Конструкции | | Дефекты | | | | |
|---|---|---|---|---|---|---|
| | 3 | Деформация, нарушение крепления, коррозия металлических решёток проёмов наружных стен в местах забора воздуха | 3 | 3 | Повсеместно | |

**Фото 4** Металлические решётки проёмов наружной стены помещения ПДЗ- 1 в местах забора воздуха: дефект №3

6.7.3. Выполнить замену металлических решёток проёмов наружных стен помещений ПДЗ- 1 в местах забора воздуха (дефект №3).

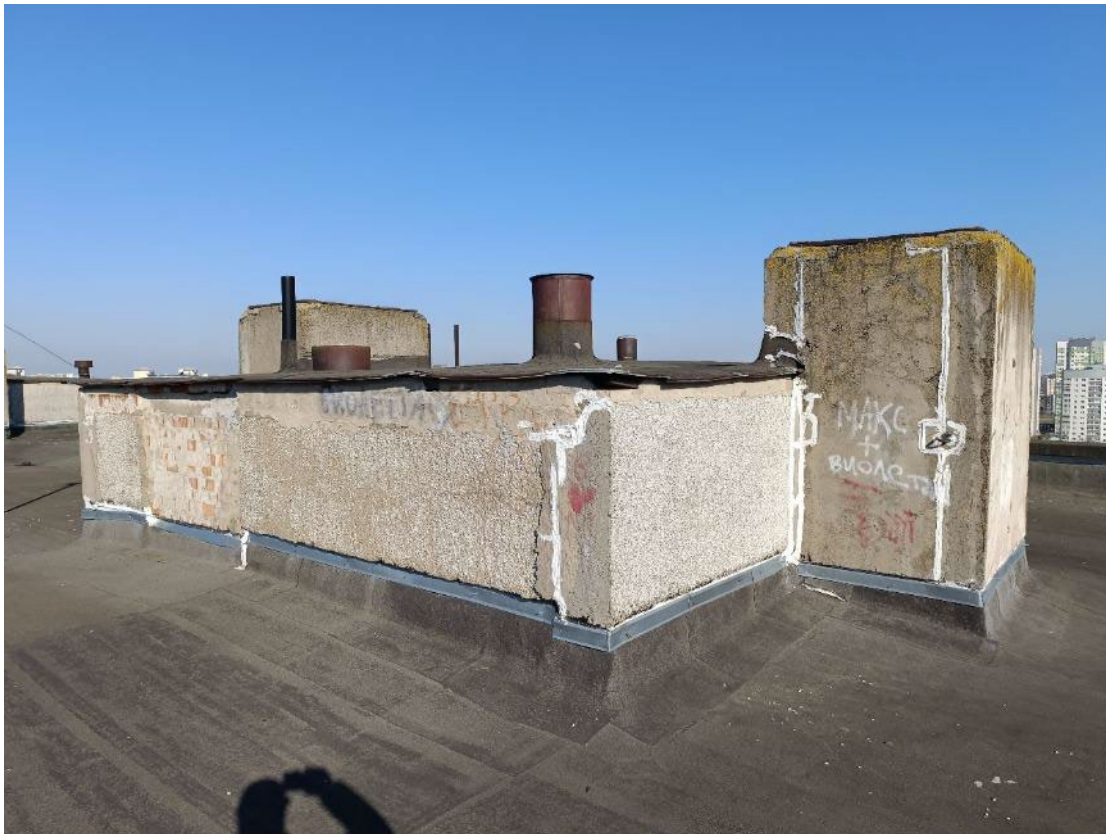
| Конструкции | | Дефекты | | | | |
|---|---|---|---|---|---|---|
| | 4 | Коррозия и деформация металлических оголовков воздухопроводов вытяжных вентиляторов на кровле, деформация либо отсутствие защитных зонтиков | 3 | 3 | Повсеместно | |

**Фото 5** Оголовок воздуховода вытяжного вентилятора на кровле помещения ПДЗ- 1: дефект №4

6.7.4. Заменить металлические вытяжные оголовки воздуховодов вентиляторов на кровле, над помещениями ПДЗ-1 (дефект №4), по верху установить защитный металлический зонтик.

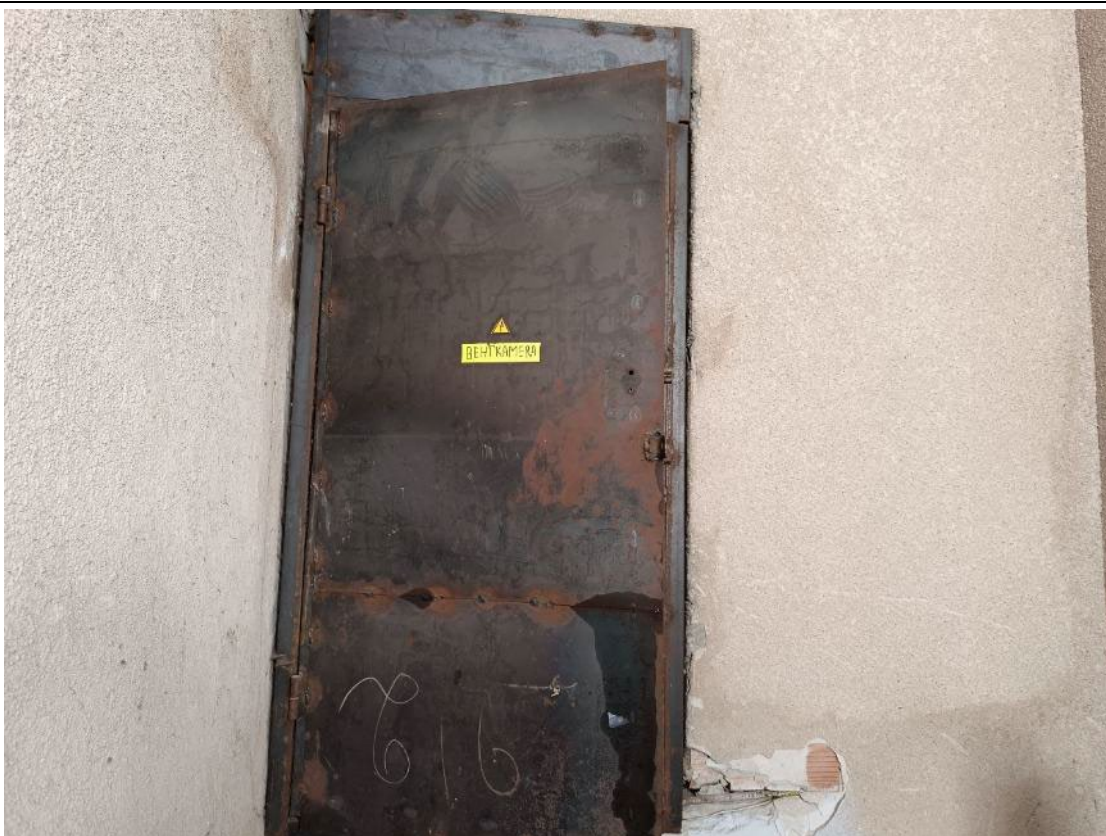
| Конструкции | | Дефекты | | | | |
|---|---|---|---|---|---|---|
| | 5 | Механические повреждение металлических дверей, износ петель и запирающих механизмов, разрушение лакокрасочного покрытия | 3 | 3 | Повсеместно | |

**Фото 6** Металлическая дверь помещения ПДЗ-1: дефект №5

6.7.7. Заменить металлические двери (дефекты №5, 8) помещений ПДЗ-1, воздухозаборных шахт, помещений ПДЗ-2.

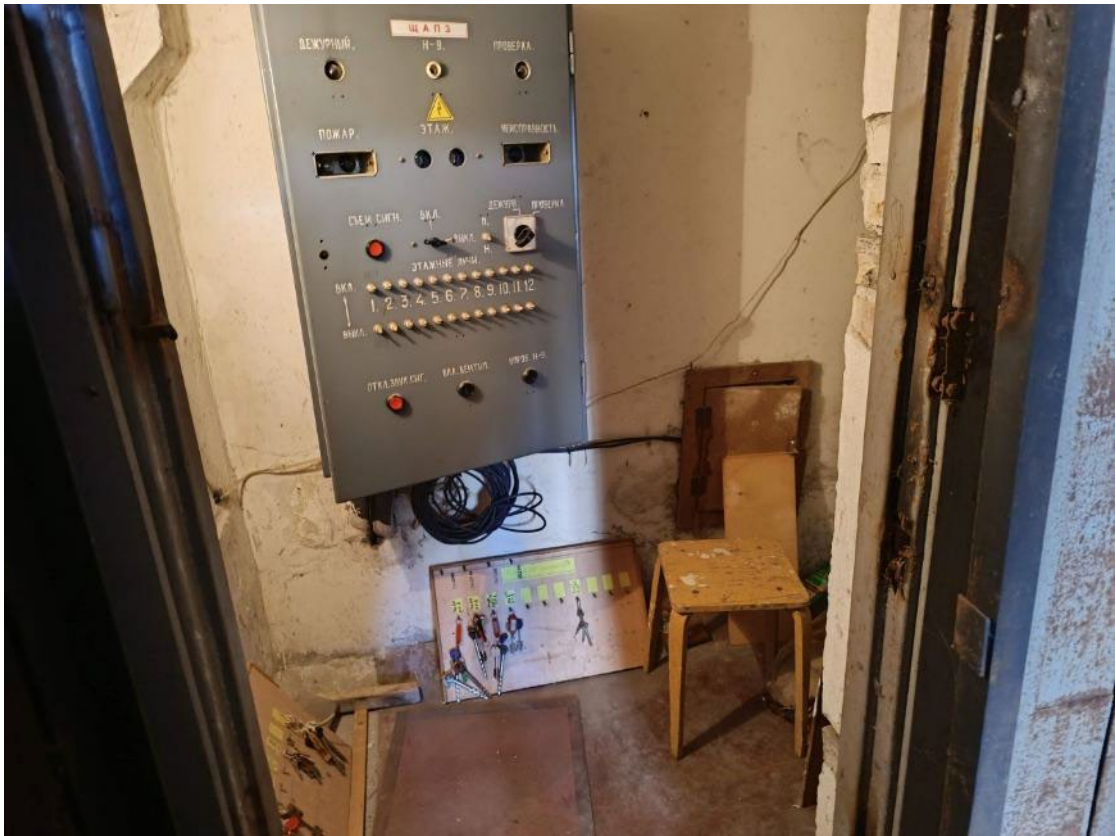
| Конструкции | | Дефекты | | | | |
|---|---|---|---|---|---|---|
| Помещения<br>ПДЗ-2 | 6 | Повреждение внутренней отделки (утрата окрасочного слоя, следы замокания, трещины в штукатурном слое) | 3 | 2 | Повсеместно | |
| | 7 | Выбоины, сколы, трещины, истёртость и неровность поверхности пола | 2 | 2 | Повсеместно | |

**Фото 7** Помещение ПДЗ-2: дефект №6, 7

6.7.5. Выполнить ремонт внутренней отделки (стен, потолков) помещений ПДЗ-2 по всей площади (дефект №6).

6.7.6. Выполнить ремонт пола помещений ПДЗ-2 по всей площади (дефект №7).

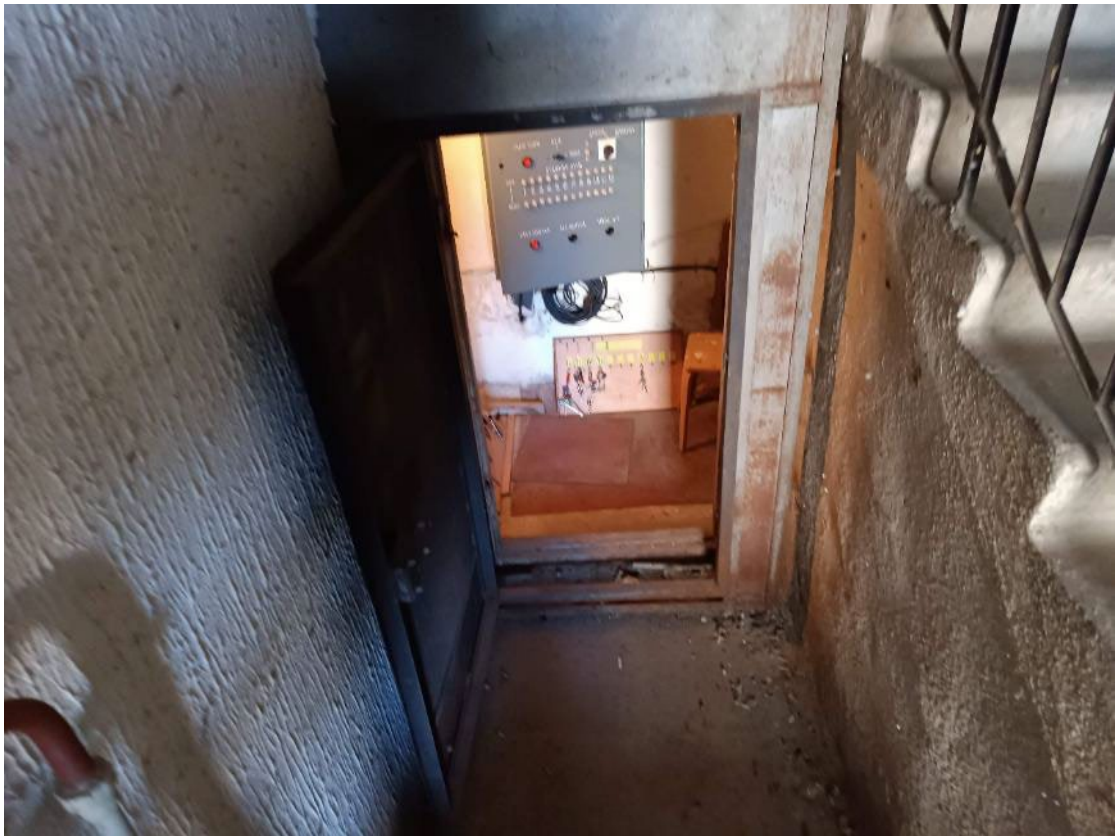
| Конструкции | | Дефекты | | | | |
|---|---|---|---|---|---|---|
| | 8 | Механические повреждение металлической двери, износ петель и запирающих механизмов, разрушение лакокрасочного покрытия | 3 | 3 | Повсеместно | |

**Фото 8** Металлические двери помещения ПДЗ-2: дефект №7

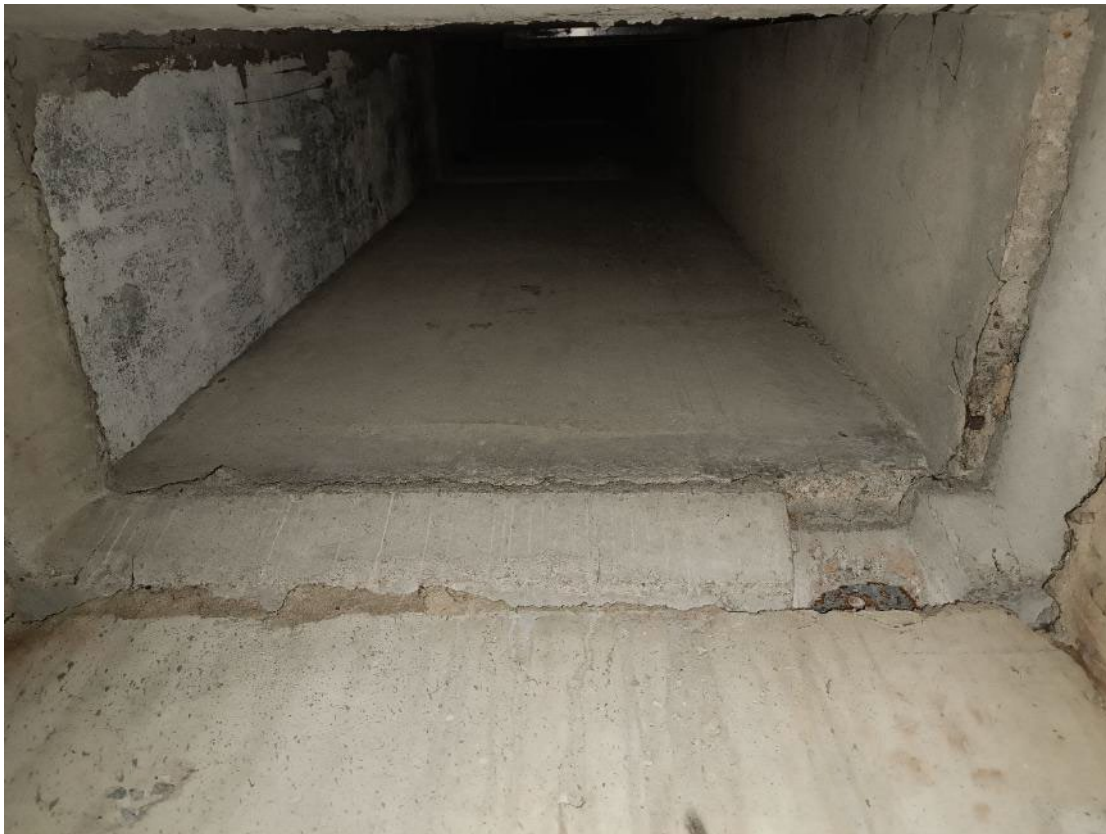
**Фото 9** Шахта дымоудаления: дефект №9

6.7.8. Выполнить ремонт разрушенных швов шахты дымоудаления в местах стыка стеновых панелей (дефект №9), объёмы повреждений уточнять по месту осмотром.

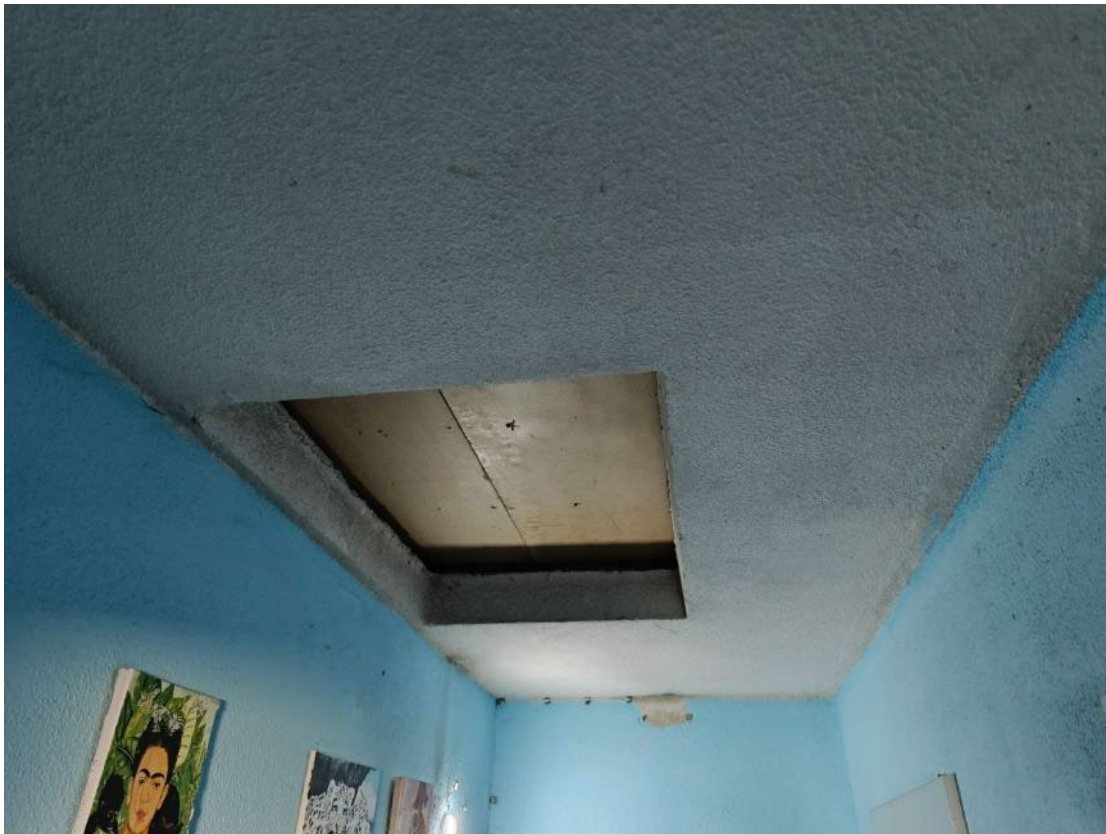
**Фото 11** Деревянный люк камеры статического давления в уровне перекрытия технического этажа: дефект №10

6.7.9. Выполнить ремонт разрушенных швов в камере статического давления в местах стыка стеновых панелей, кирпичных перегородок, панелей перекрытий (дефект №10), объёмы повреждений уточнять по месту осмотром.

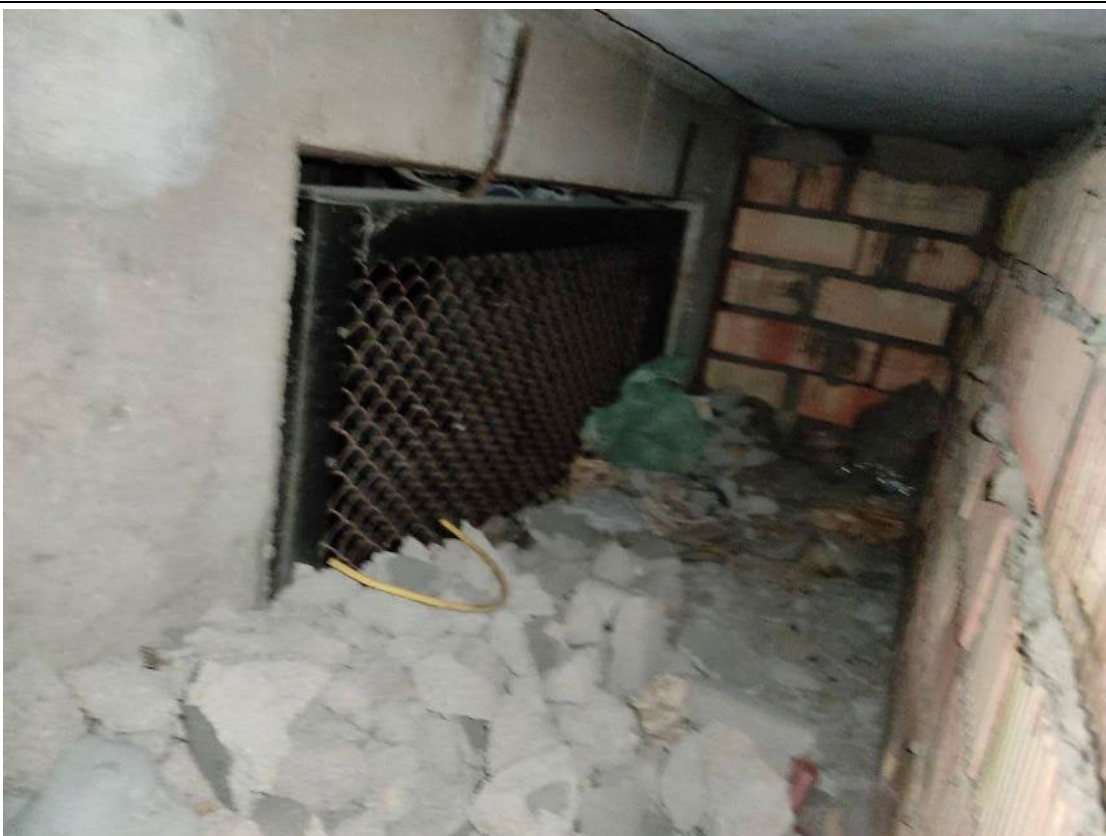
| Конструкции | | Дефекты | | | | |
|---|---|---|---|---|---|---|
| | 11 | Деформация, нарушение крепления, коррозия металлических решёток проёмов стен лифтовых шахт в местах подпора воздуха | 3 | 3 | Повсеместно | |

**Фото 12** Металлическая решётка проёма стены лифтовой шахты в местах подпора воздуха (камера статического давления): дефект №11

6.7.10. Выполнить замену металлических решёток проёмов стен лифтовых шахт в местах подпора воздуха (дефект №11).
