**ЗАКЛЮЧЕНИЕ**

**по результатам обследования технического состояния строительных**

**конструкций входной группы здания по объекту:**

**«Модернизация многоквартирного жилого дома по адресу:**

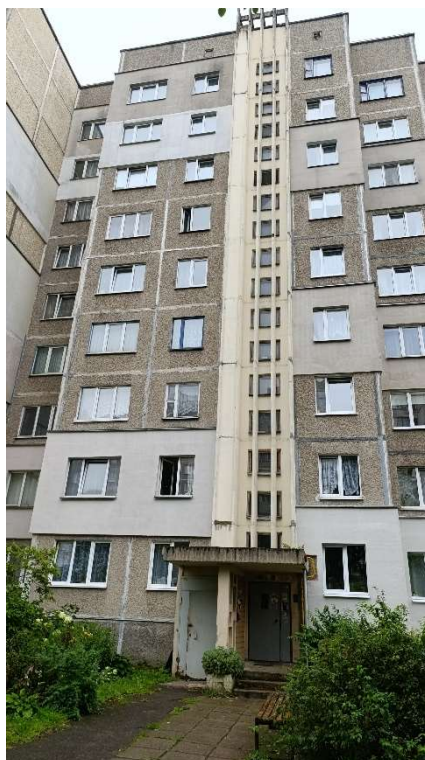
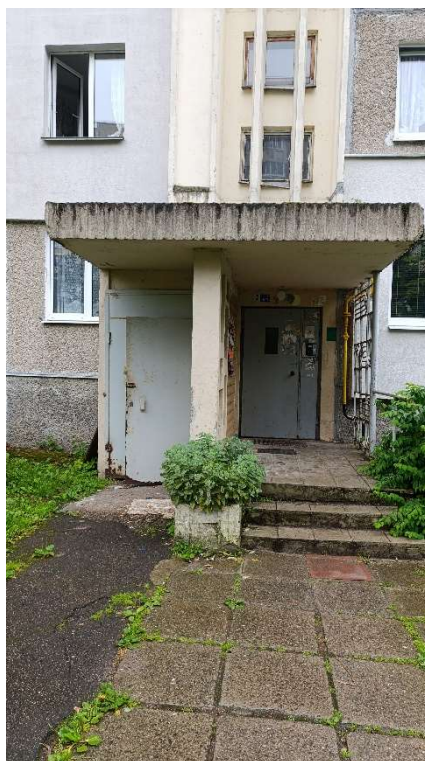
| Наименование показателя | Характеристика показателя |
|---|---|
| Входная группа снаружи здания | Состоит из входов на лестничную клетку с лифтом и мусоросборную камеру, над которыми расположен козырек из жб плиты, опирающийся на жб панель и стальную стойку.<br>Снаружи здания перед входом в тамбур расположена жб площадка на отм. -0,890 и лестничный марш, состоящий из 3-х ступеней. |

Рис. 1. Общий вид входной группы (секция 2)

Рис. 2. Общий вид входной группы (секция 2)

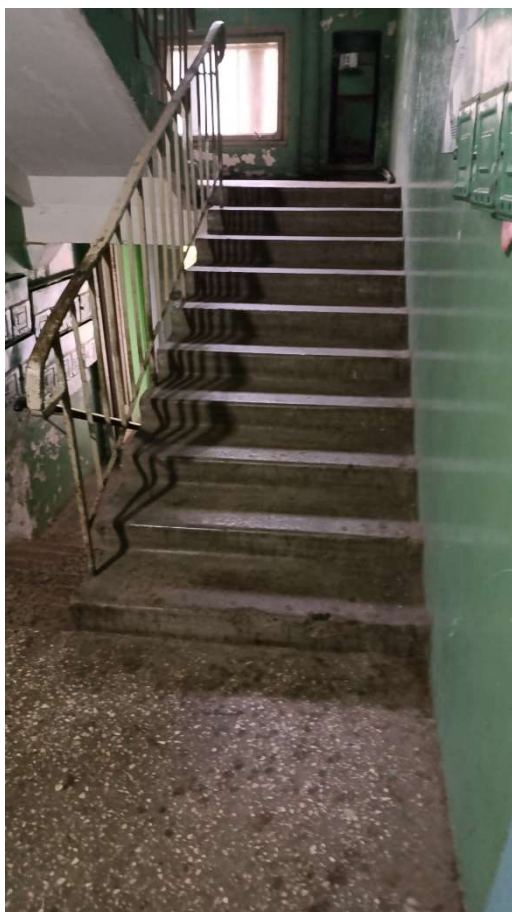
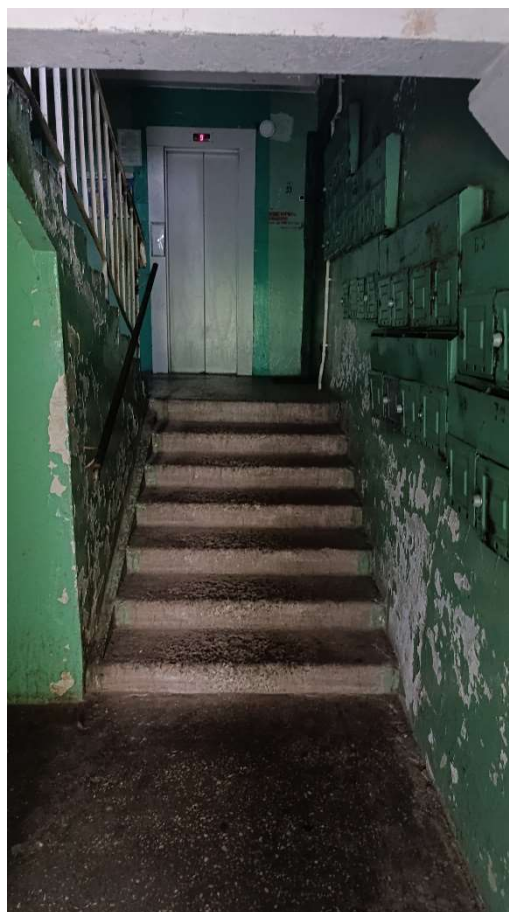
4.1.2 Внутренние стены выполнены из сплошных ЖБ панелей поэтажной разрезки, по геометрическим размерам соответствуют серии 1-464. Общая толщины панелей составляет 120мм.

- Единичные малозначительные сколы на внешних выступающих углах панелей.
- Дефектов и повреждений, влияющих на несущую способность стен не выявлено.

4.1.4 Стены здания относятся к 1 степени ответственности и по совокупности выявленных дефектов могут быть отнесены ко II – работоспособной (удовлетворительной) категории технического состояния.

Рис. 3. Внутренние стены лестничной клетки

Рис. 4. Внутренние стены лестничной клетки

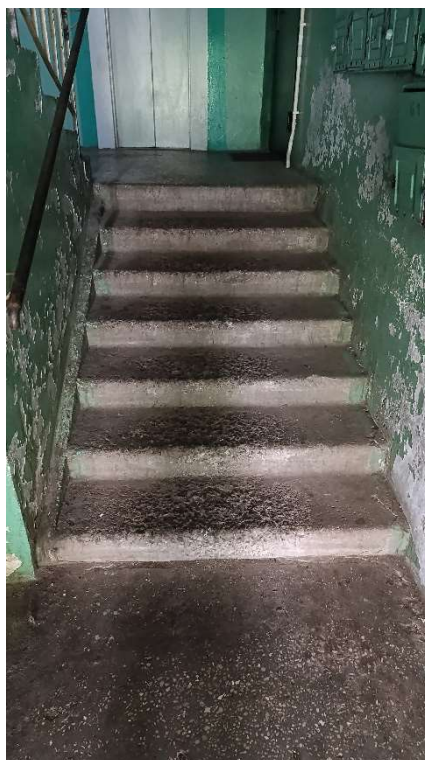
- на кромках ступеней выявлены сколы и истирания глубиной до 15мм, образованные в ходе эксплуатации, на несущую способность маршей влияния не оказывают.

- размеры поручня не соответствует ТНПА;

4.2.5 Пригласительный марш относится к 1 степени ответственности и по совокупности выявленных дефектов может быть отнесен ко II – работоспособной (удовлетворительной) категории технического состояния.

Рис. 6. Пригласительный марш (вид снизу)

5.2.1 Установку подъемной платформы наклонного типа выполнить вдоль пригласительного марша с правой стороны.

5.2.4 Вдоль пригласительного марша выполнить поручень с размерами согласно действующих ТНПА.

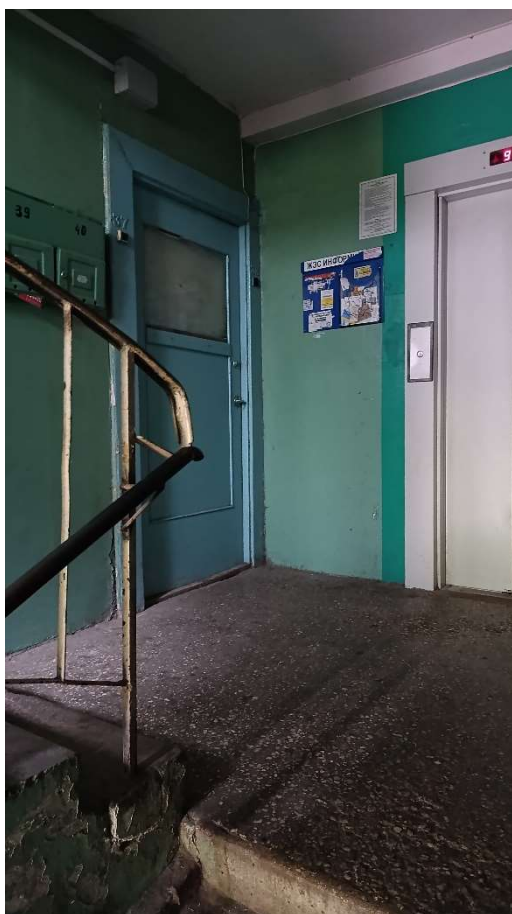
4.3.1 Лестничные площадки выполнены железобетонными цельными заводского изготовления. Площадки выполнены ребристыми с лобовым ребром для опирания лестничных маршей, опираются на консоли стеновых панелей. Размеры площадок: на отм. 0,000 - 2460×2100мм, на отм. -0,860 - 2460×1510мм. Покрытие площадок – шлифованный бетон с крупным заполнителем из мраморной крошкой, без дополнительных покрытий.

- Сколы по на кромке площадки и истирания глубиной до 10мм, образованные в ходе эксплуатации, на несущую способность площадок влияния не оказывают

4.3.3 Площадки относятся к 1 степени ответственности и по совокупности выявленных дефектов могут быть отнесены ко II – работоспособной (удовлетворительной) категории технического состояния.

Рис. 7. Площадка на отм. -0,000

Рис. 8. Площадка на отм. -0,000

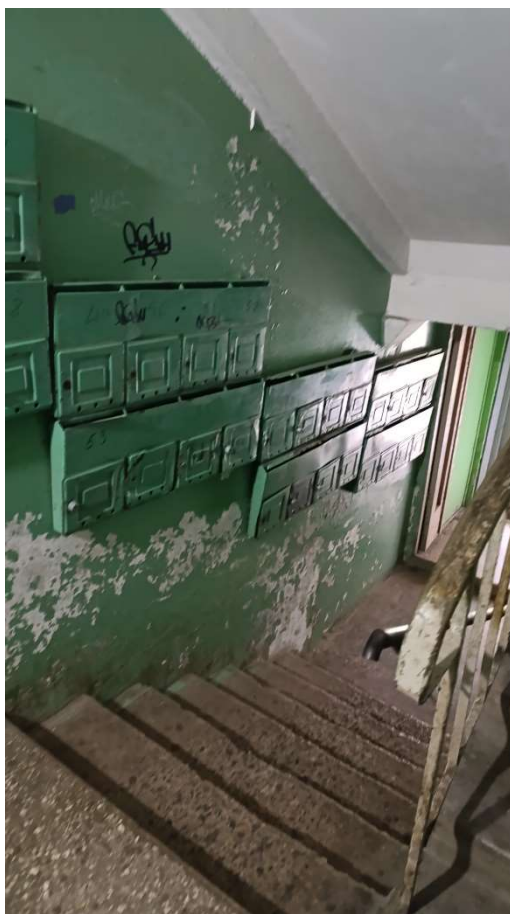
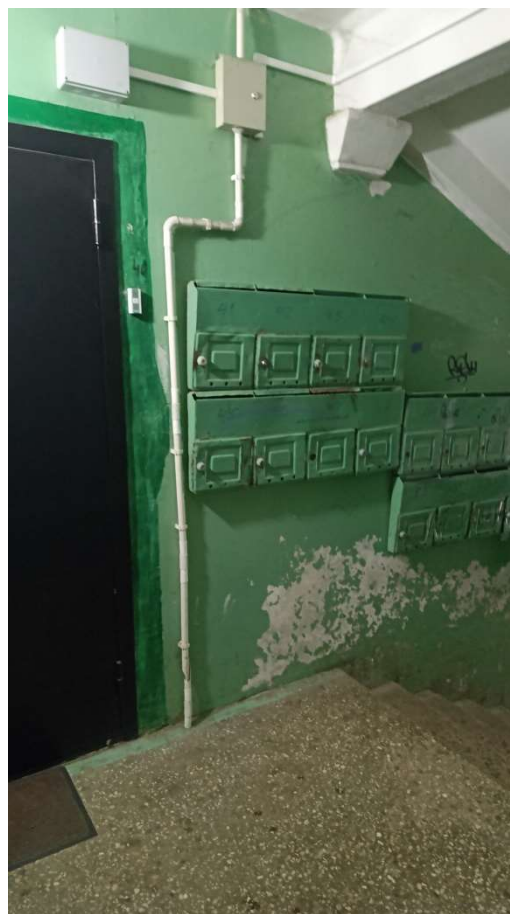
4.4.2 Стены окрашены масляной краской. В ходе обследования выявлены загрязнения, потертости стен, шелушение краски на 50% площади.

4.4.4 Отделка стен относится ко 2 степени ответственности и по совокупности выявленных дефектов может быть отнесена ко III – ограниченно работоспособной (не вполне удовлетворительной) категории технического состояния.

Рис. 10. Шелушение краски на стенах

Рис. 11. Шелушение краски на стенах
