ДОГОВОР № 24-02/121

Государственное предприятие  
«ЧИЖОВСКИЙ РЫНОК»

**ТЕХНИЧЕСКОЕ ЗАКЛЮЧЕНИЕ**

**ПО РЕЗУЛЬТАТАМ ДЕТАЛЬНОГО ОБСЛЕДОВАНИЯ ТЕХНИЧЕСКОГО  
СОСТОЯНИЯ СТРОИТЕЛЬНЫХ КОНСТРУКЦИЙ ПОКРЫТИЯ И КРОВЛИ  
ПО ОБЪЕКТУ: «РЕКОНСТРУКЦИЯ КРОВЛИ КРЫТОГО РЫНКА  
ПО АДРЕСУ: ПРОЕЗД ТАШКЕНТСКИЙ, 5 В Г. МИНСКЕ»**

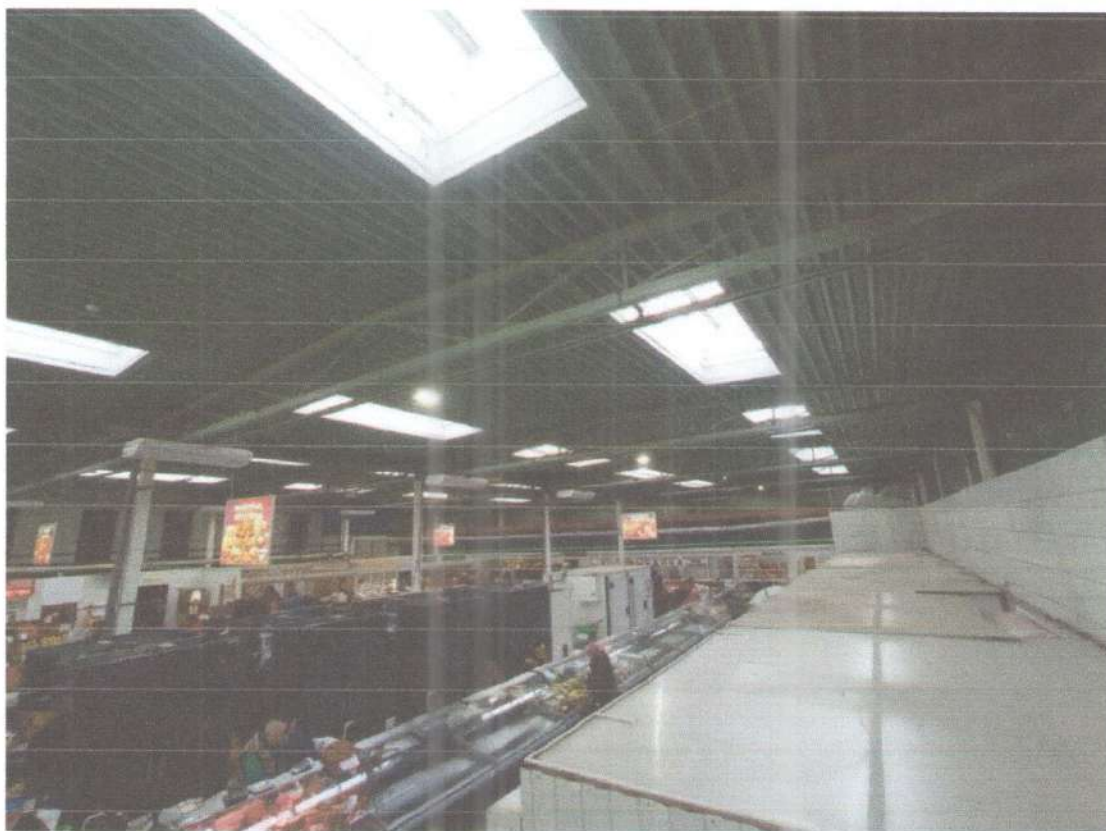
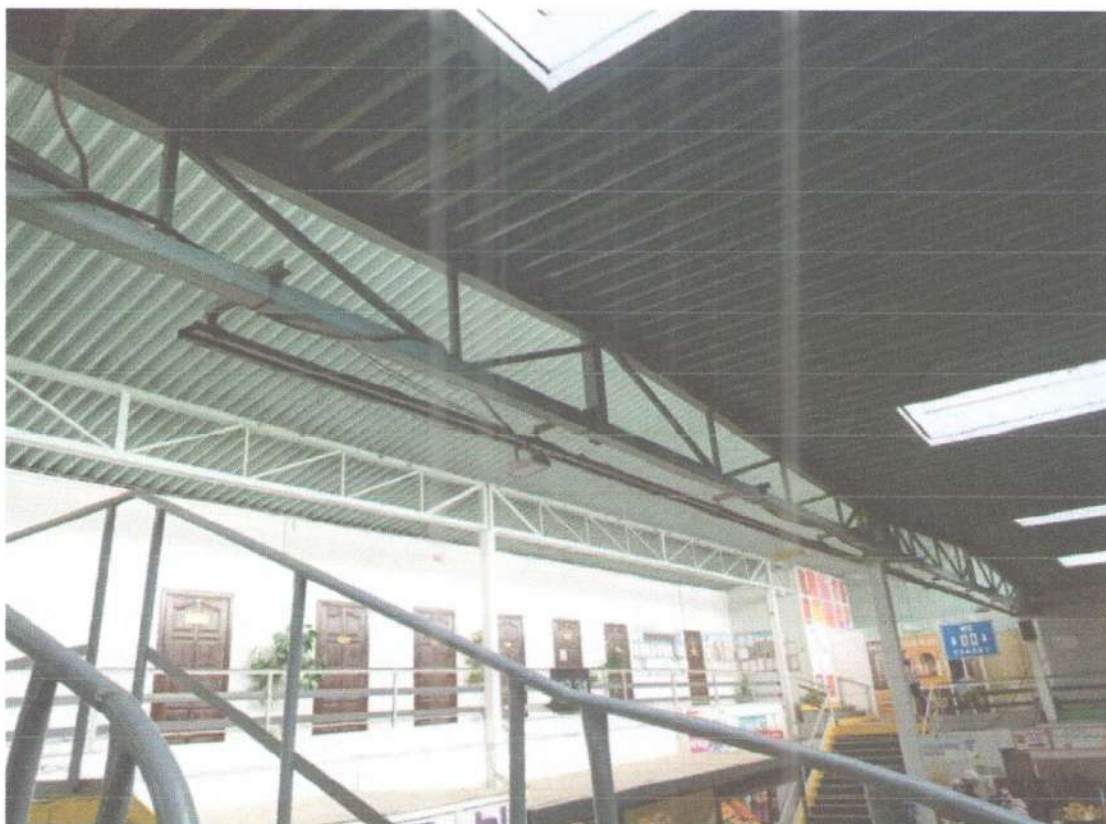
**Фото В.1, В.2** Общий помещения и конструкций покрытия здания.

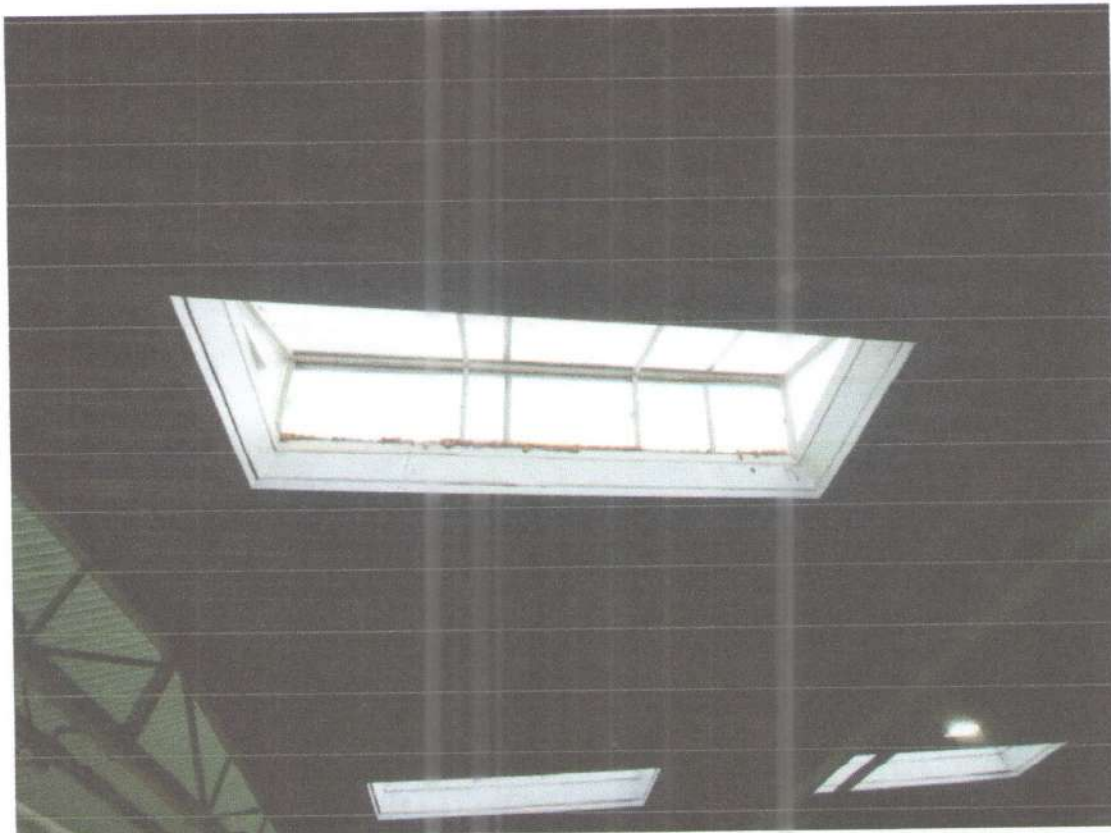
**Фото Б.3** В пролетах между фермами расположено по два зенитных фонаря.

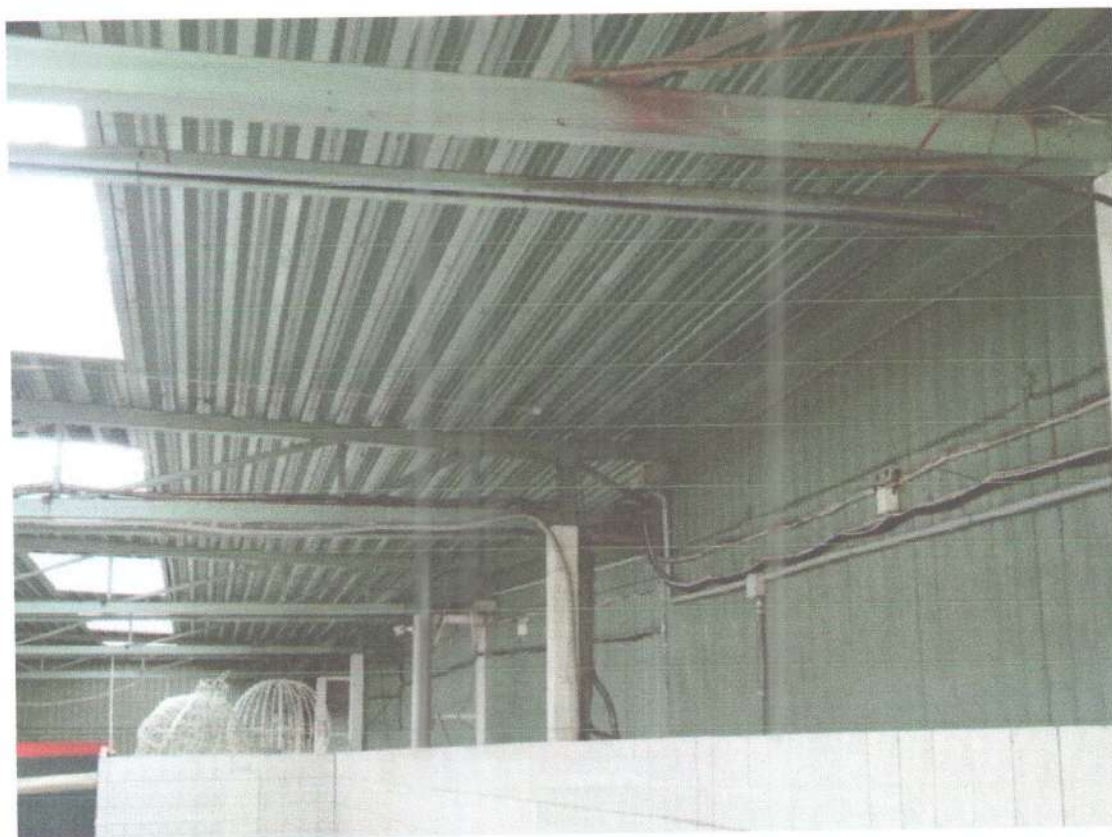
**Фото Б.4** Опираение конструкций покрытия на колонны вдоль наружной стены здания.

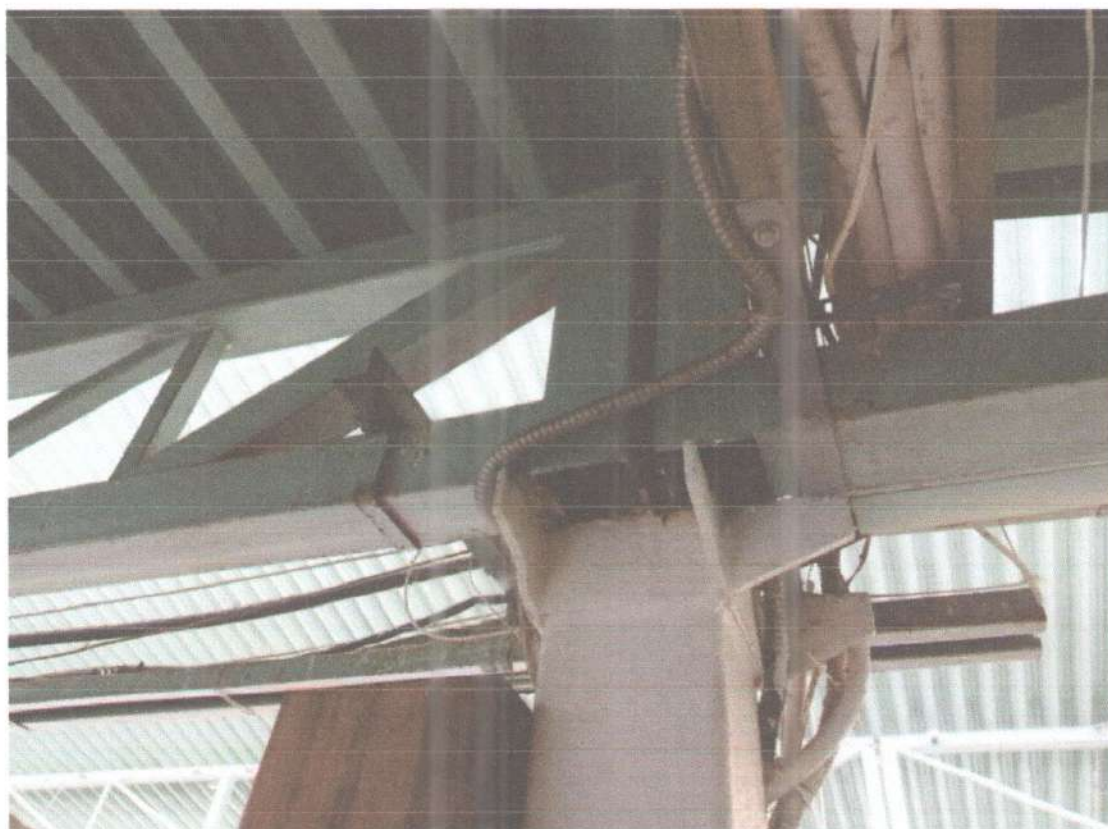
**Фото Б.5** В месте перепада высот здания опирание ферм на колонну, проходящую выше, выполнено консольно.

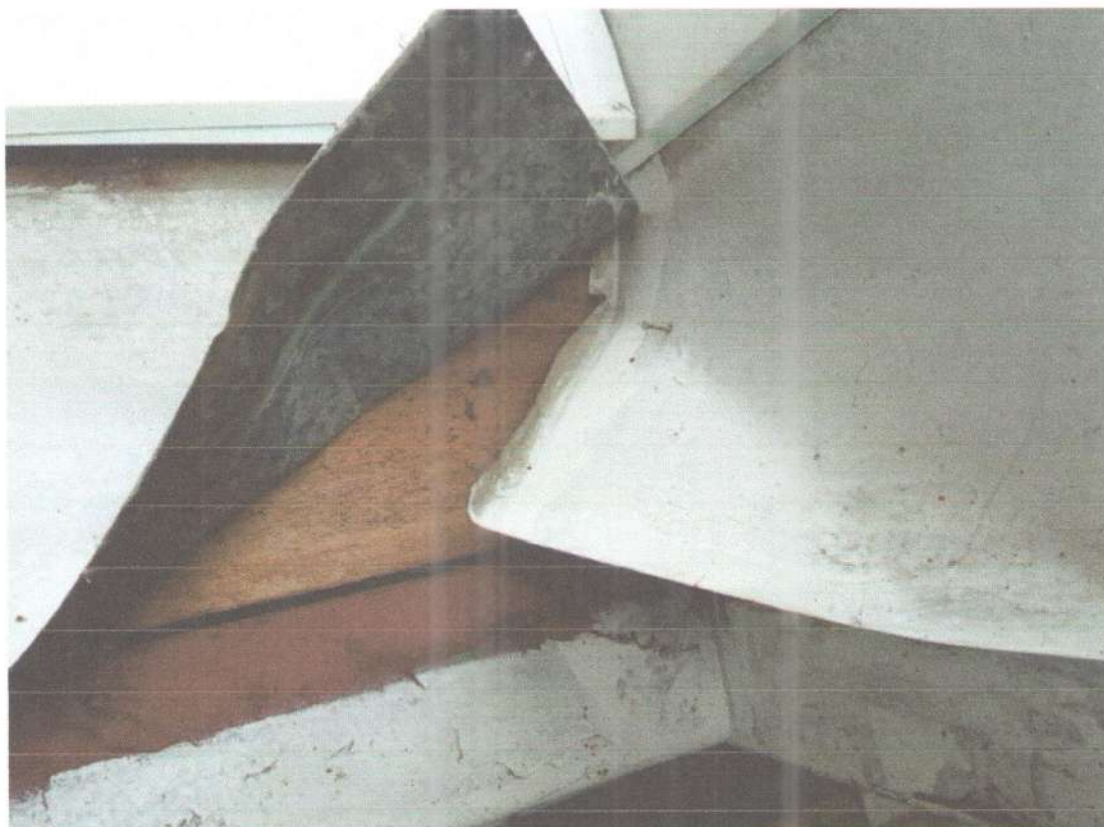
**Фото Б.7** Каркас основания фонарей выполнен из деревянного бруса, установленного по периметру проема. Каркас обшит оцинкованной листовой сталью.

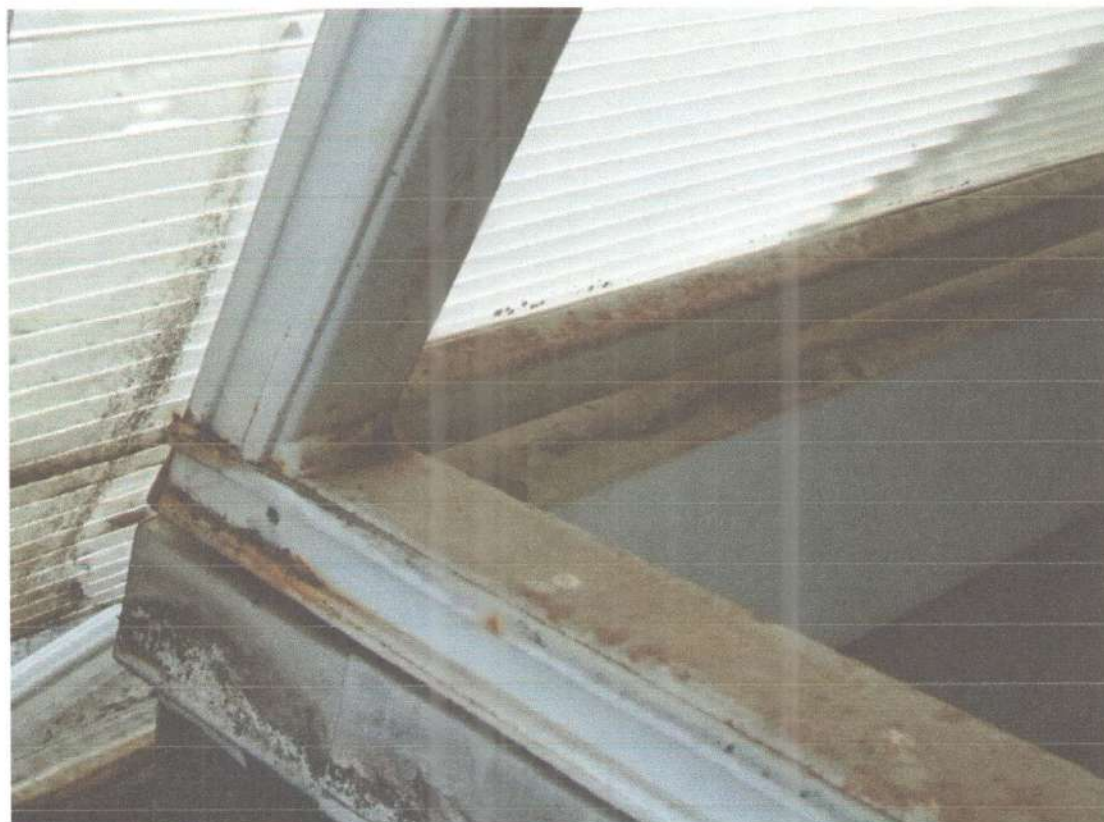
- по стальным трубам каркаса покрытия фонарей в отдельных местах присутствуют участки разрушения защитного окрасочного покрытия и проявление следов коррозии (до 10% поверхности элементов);

**Фото Б.8** Разрушения окрасочного покрытия в отдельных местах по стальным конструкциям каркаса фонарей с проявлением следов коррозии.

**3.8.4** Демонтировать существующее покрытие (остекление) зенитных фонарей. Произвести осмотр и, при необходимости, выполнить очистку и стальных элементов и восстановление защитного окрасочного покрытия.

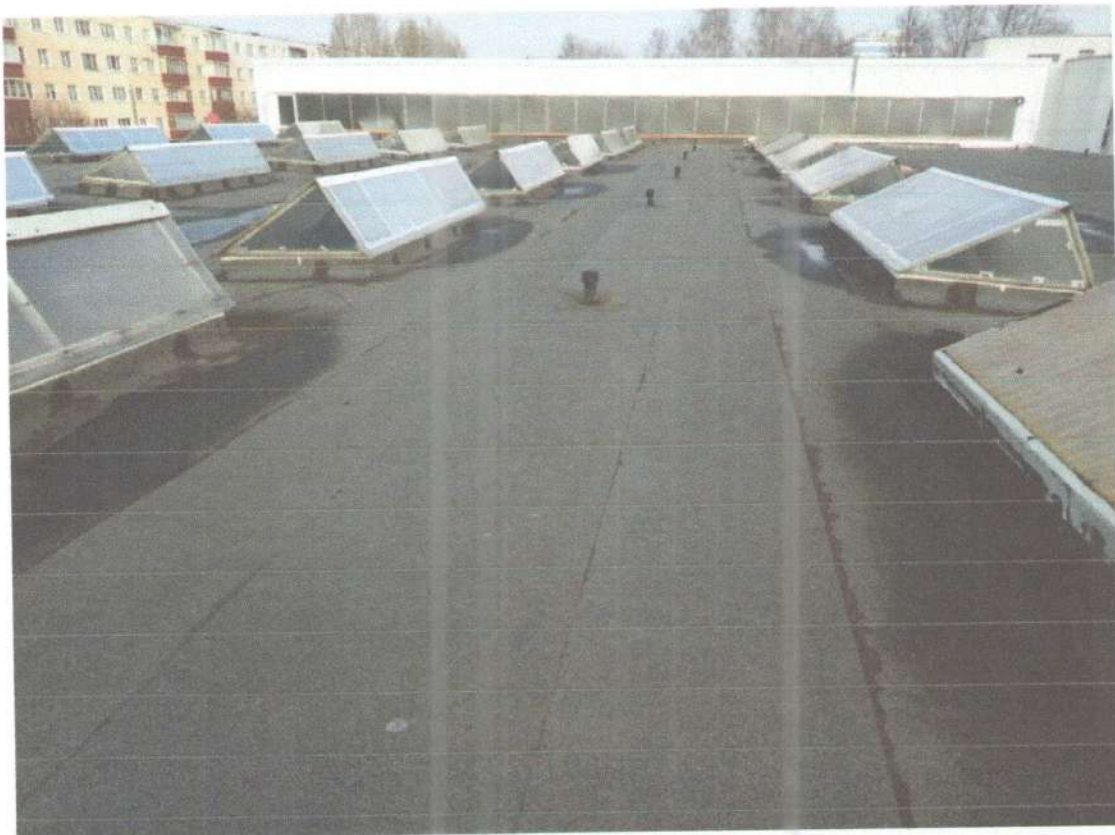
**Фото Б.9** Общий вид кровли обследуемого участка до примыкающей повышенной части здания. По конькам кровли с шагом 6 м установлены аэраторы.

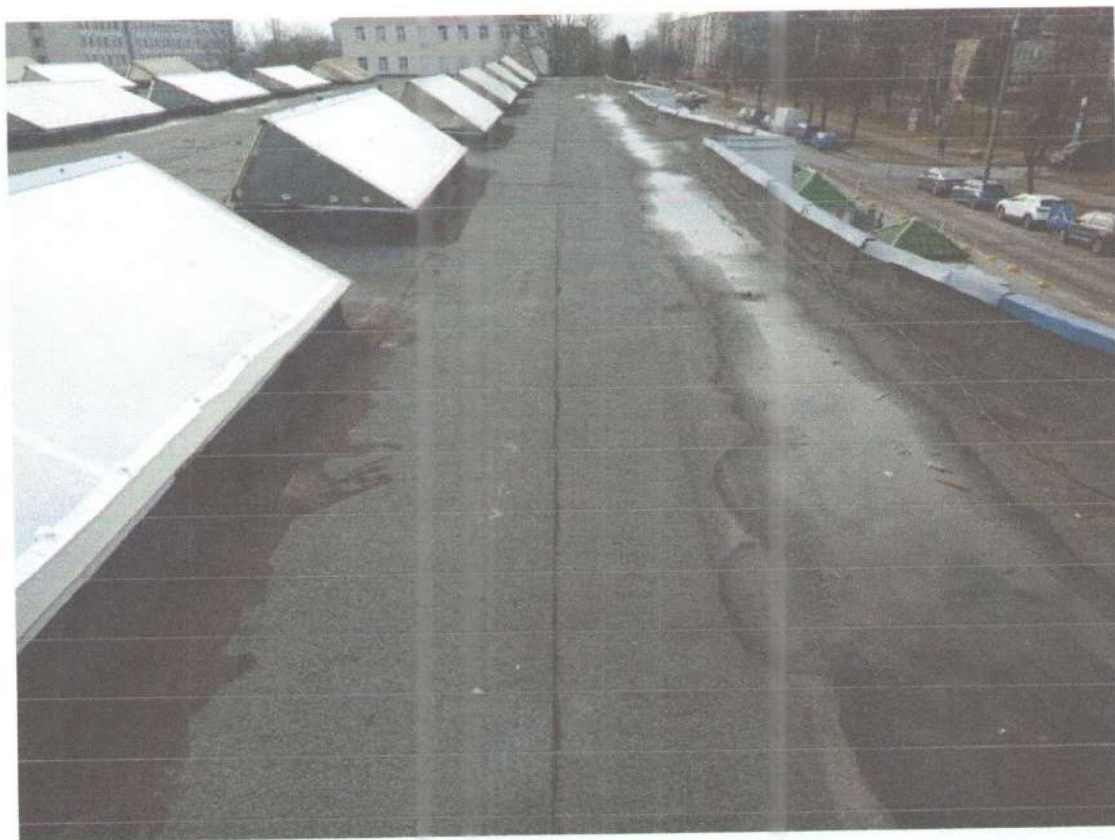
- недостаточный продольный уклон кровли, участки застоя воды по длине кровли в месте расположения водоприемных воронок (по осям А, Б и В);
- отсутствуют защитные колпаки на водоприемных воронках;
- деформация стальных элементов покрытия парапетов, отсутствует герметизация стыков элементов в местах нахлеста.

**Фото Б.10** Застои воды по длине кровли в месте расположения водоприемных воронок у наружной стены здания. Отсутствуют защитные колпаки на воронках.

**3.8.1** Обеспечить необходимый равномерный уклон кровли в местах застоя воды на поверхности в соответствии с требованиями СН 5.08.01-2019 (не менее 1,5%). Как вариант, выполнить укладку дополнительных слоев рулонного наплавленного материала на данных участках.

**3.8.3** Выполнить установку на водоприемных воронках защитных колпаков с решетками.

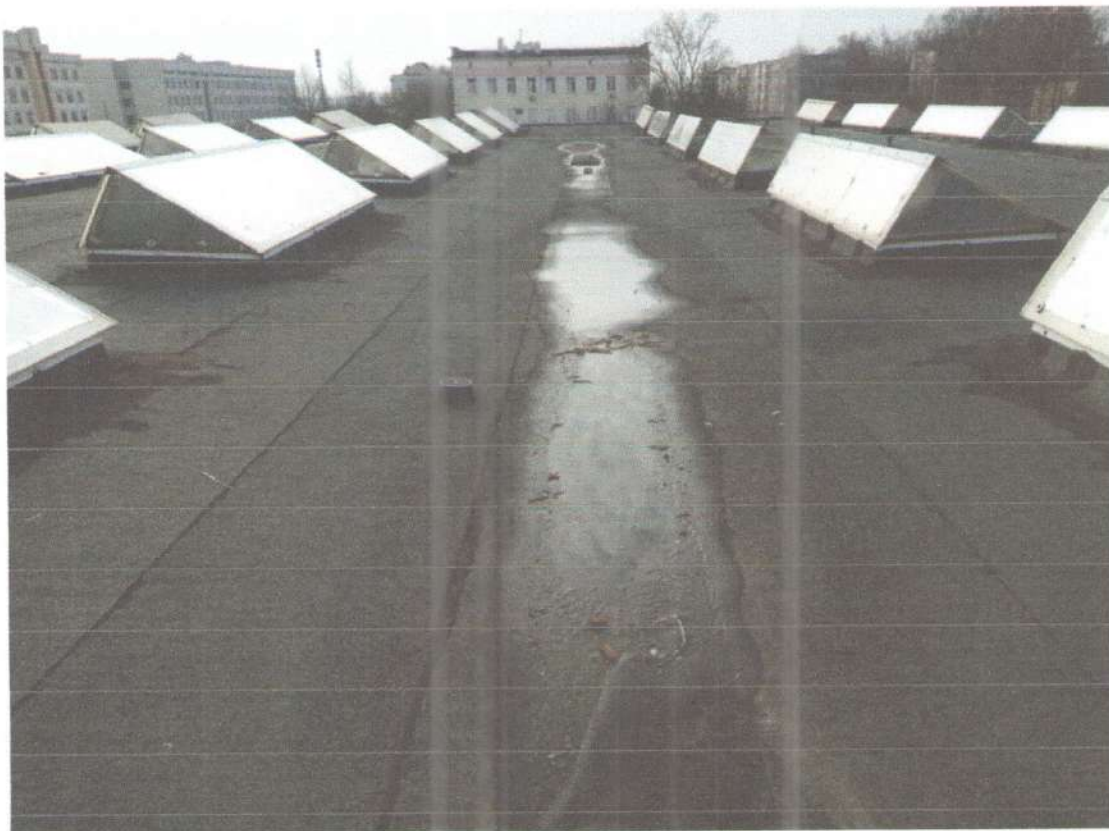
**Фото Б.11** Застои воды по длине кровли в месте расположения водоприемных воронок в центральной части здания. Отсутствуют защитные колпаки на воронках.

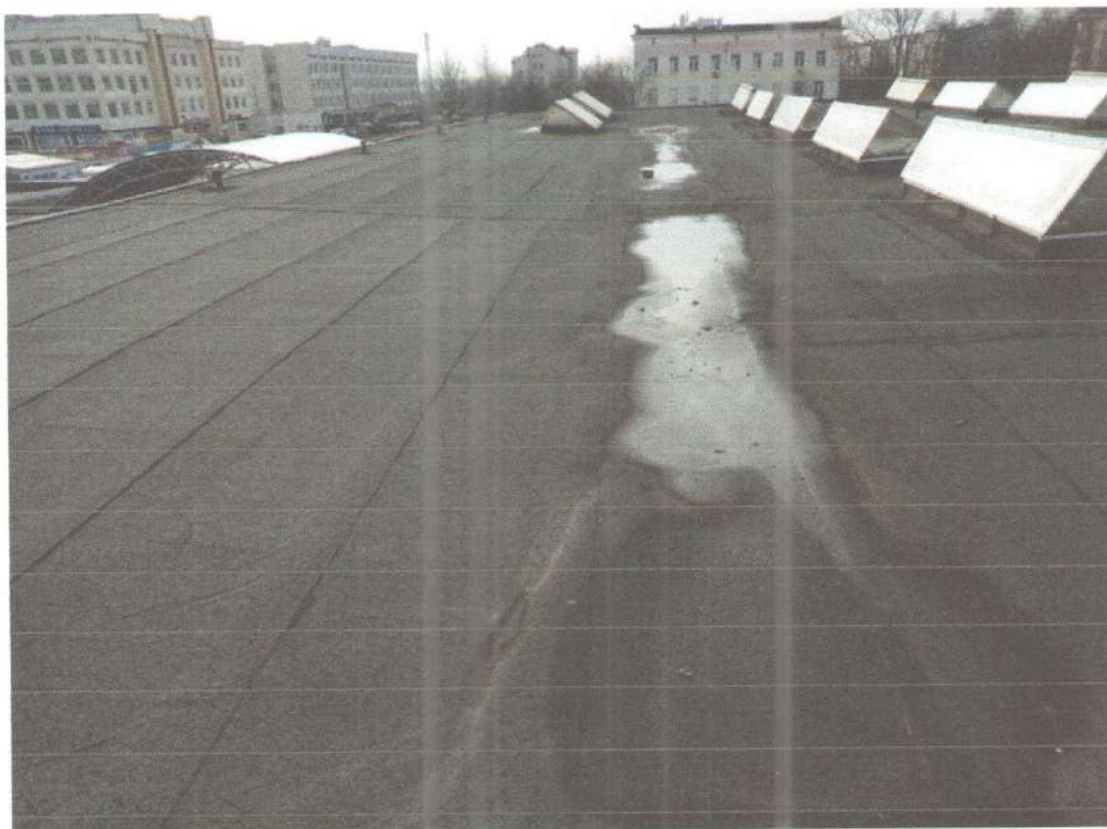
**Фото Б.12** Застои воды по длине кровли в месте расположения водоприемных воронок. Отсутствуют защитные колпаки на воронках.

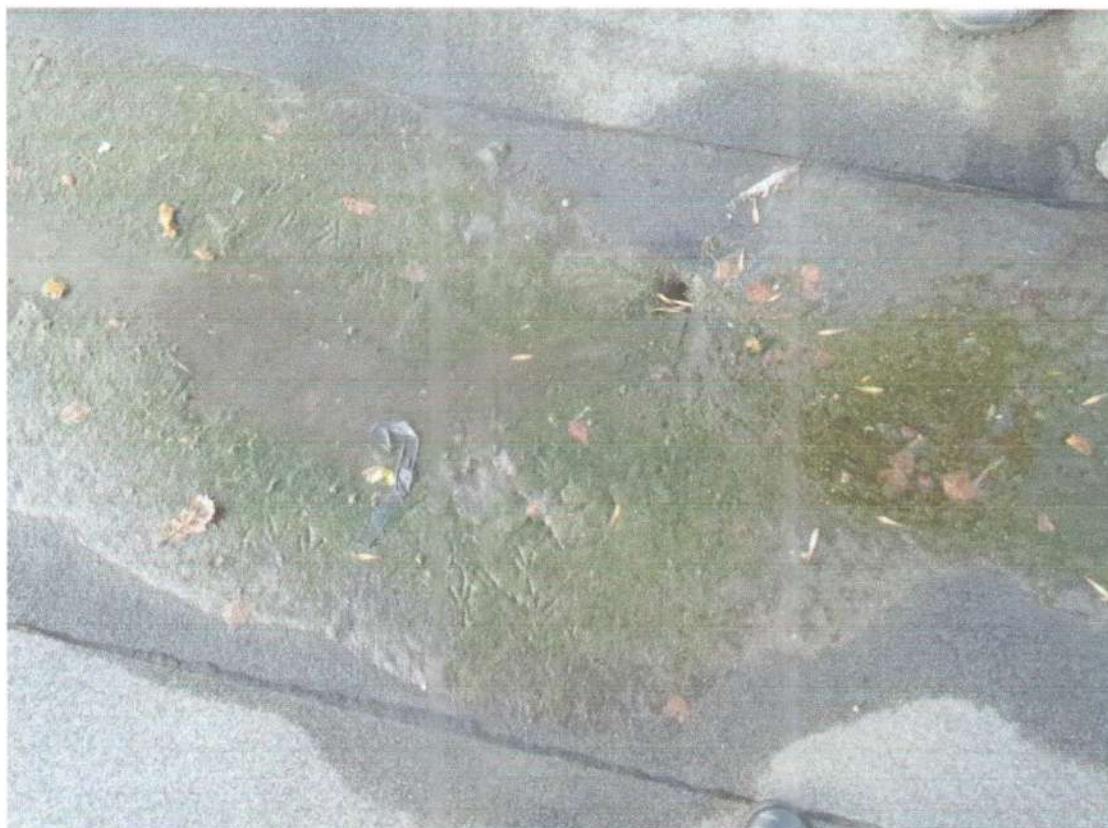
**Фото Б.13** Застой воды, скопление мусора, отсутствуют защитные колпаки на водоприемных воронках.

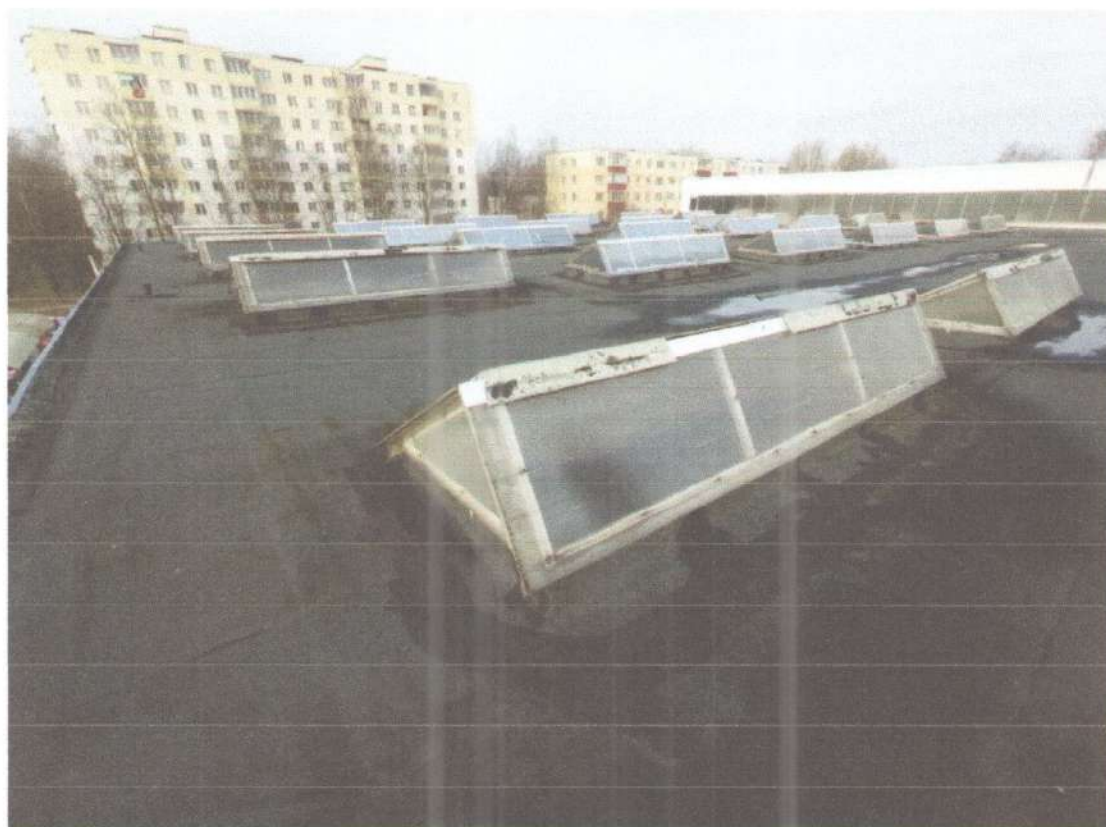
- деформации, искривления и нарушение герметичности стыков конькового покрытия и обшивки основания фонарей, на отдельных участках часть конькового покрытия отсутствует;

**Фото Б.14** Деформированы, частично отсутствуют элементы коньковых покрытий фонарей.

**3.8.5** Для увеличения светопропускания и герметизации зенитных фонарей рекомендуется выполнить установку нового остекления с использованием нового уплотнителя (герметизирующего состава) и крепежных элементов.

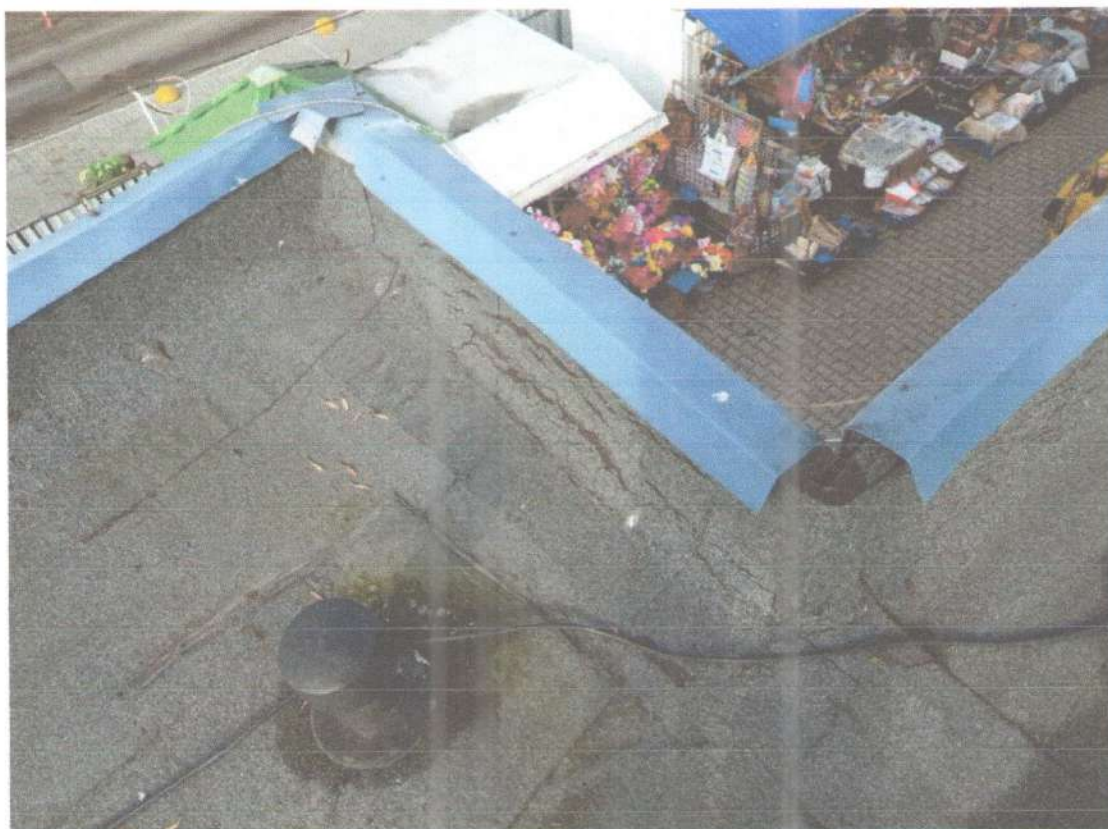
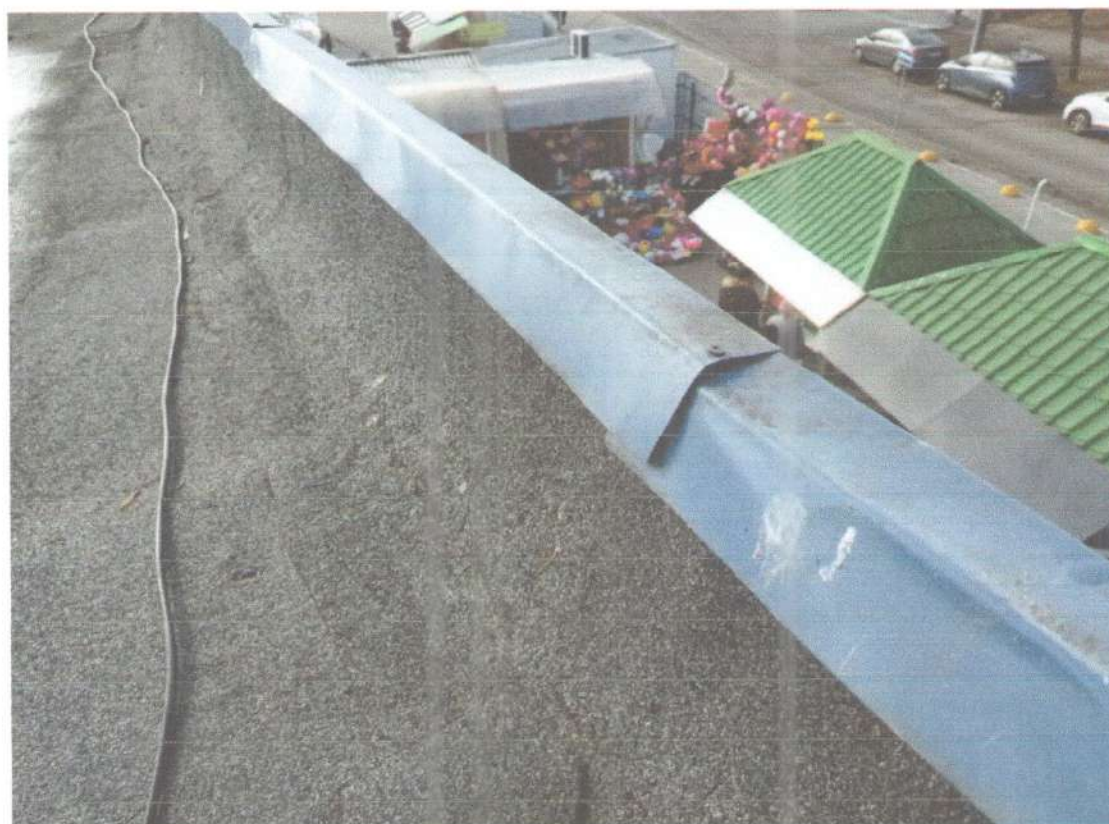
**Фото Б.15, Б.16** Деформация покрытия парапетов, отсутствует герметизация стыков элементов по длине.

**3.8.2** Выполнить качественную герметизацию стыков стальных элементов покрытия парапетов по периметру кровли - герметик наносится на соединяемые поверхности до их соединения между собой и крепления к основанию. При необходимости выполнить замену отдельных элементов.

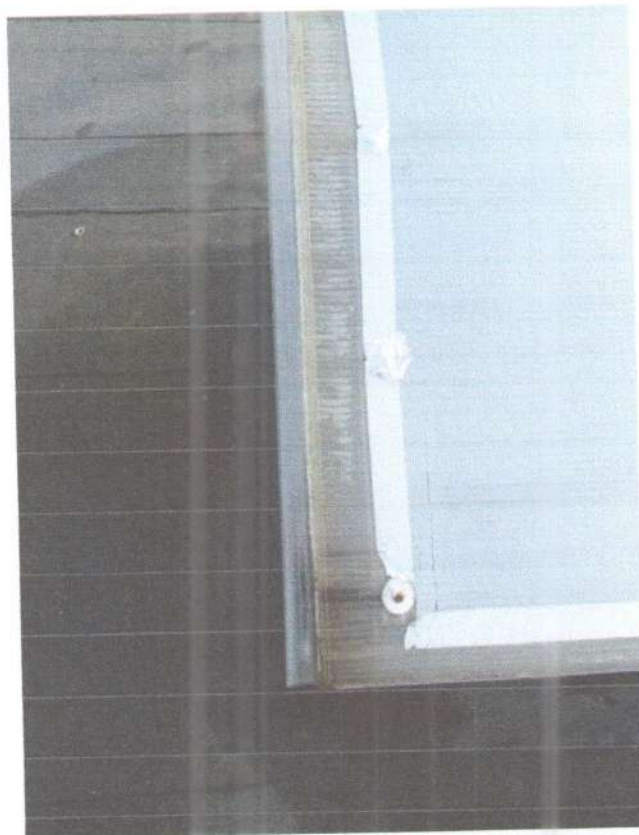
- торцевые планки (заглушки) листов поликарбоната деформированы, в отдельных местах отсутствуют, скопление конденсата влаги внутри сот;

**Фото Б.17** Деформированы, в отдельных местах отсутствуют торцевые заглушки на листах сотового поликарбоната.

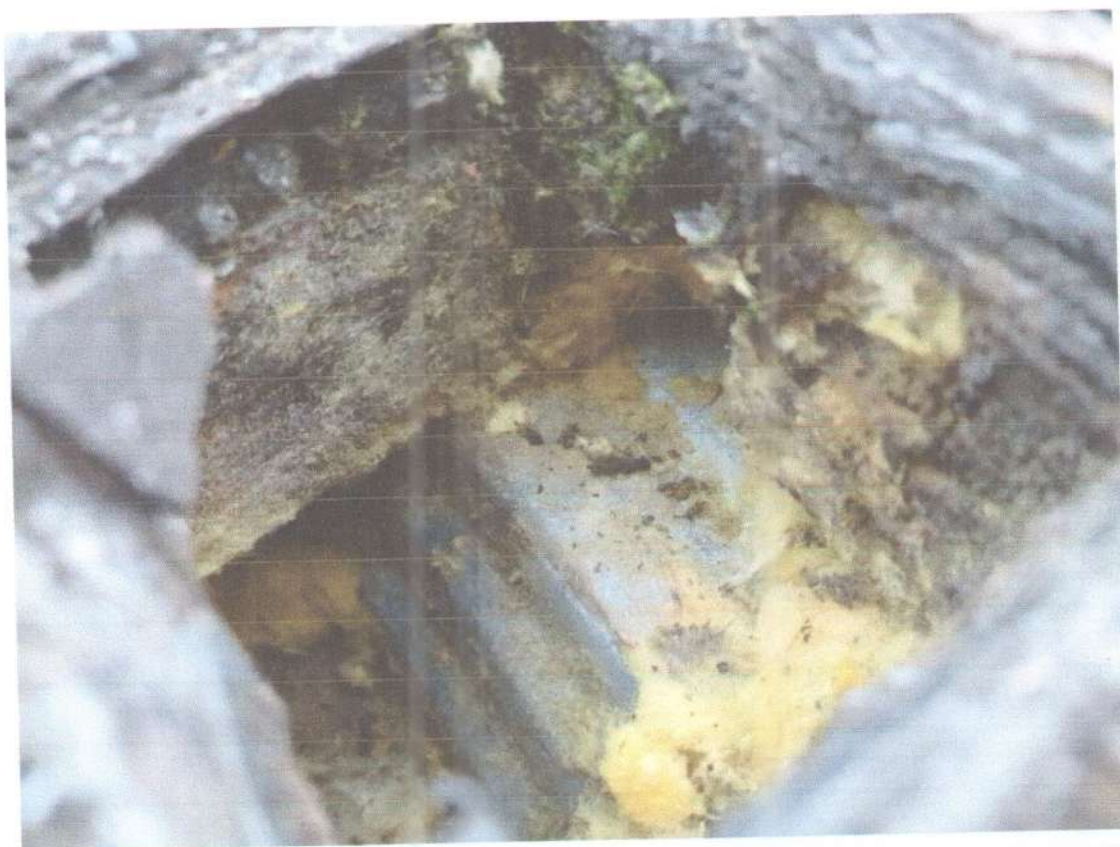
**2.3.5** В качестве утеплителя использованы минераловатные плиты с креплением к несущему профнастилу. Толщина слоя утеплителя составляет 90мм.

**Фото Б.18** Утепление кровли выполнено из минераловатных плит общей толщиной 100 мм с креплением к стальному профнастилу.
