ГУКДПИП "Институт "Могилевсельстройпроект"

Объект № 87/26

**Техническое заключение**  
**«Модернизация здания общежития по ул. Челюскинцев, 56 в г.**  
**Могилеве»**

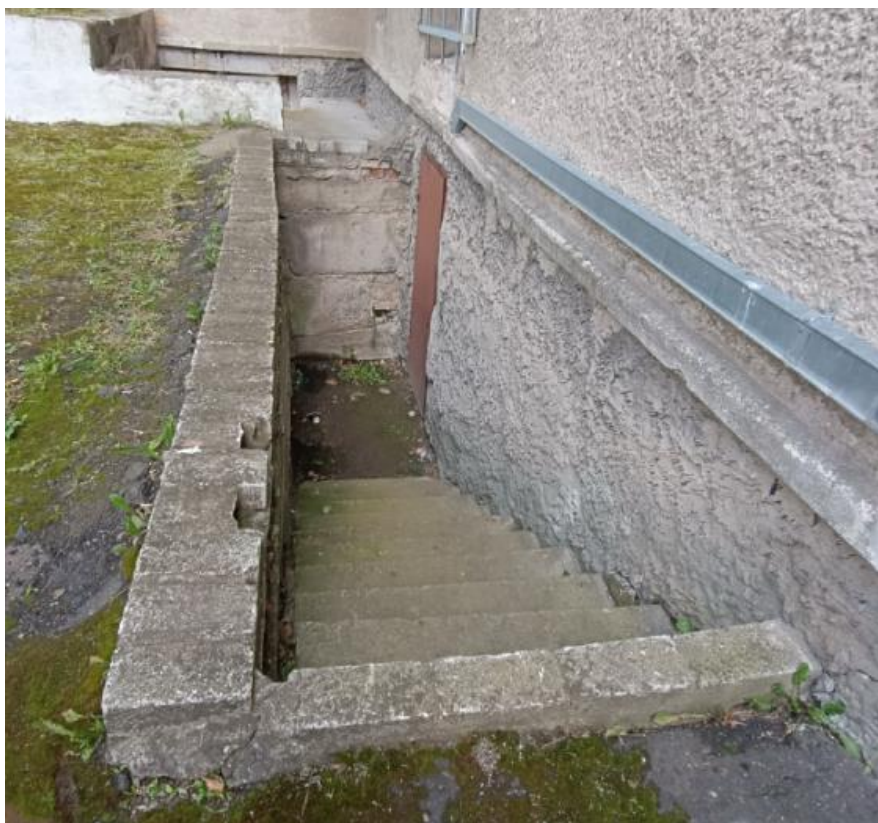
Фото 2.1.2. Наружный приямок входа в подземный этаж в осях «5-2»

- В прямках входов в подземный этаж выявлено произрастание растительности: мха, в полу отсутствует дренаж, на верхних участках стен входов отсутствует защитное покрытие и ограждение. В стенах выявлено переувлажнение поверхности с образованием мха и плесени, морозные разрушения стен. В продольных стенах прямков входов в подземный этаж выявлено смещение по горизонтали из-за подпора грунта. В ступенях входов наблюдаются морозные разрушения бетона, вымывания цементно-песчаного раствора основания и грунта, произрастание растительности. Пол прямков входов в подземный этаж находится в полуразрушенном состоянии.

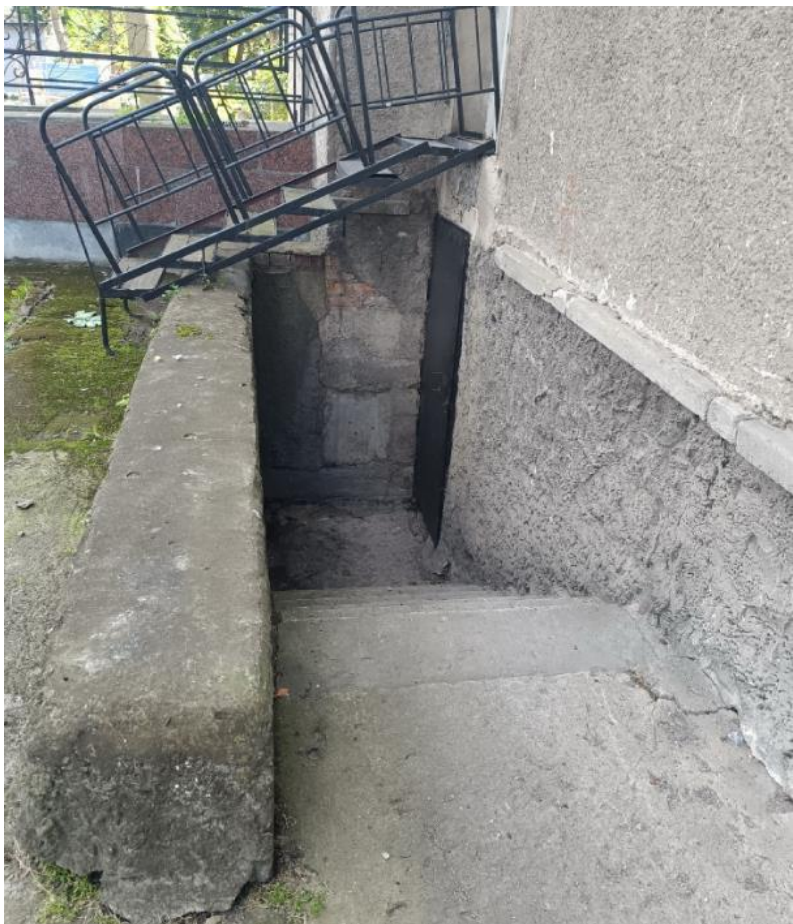
Фото 2.1.3. Наружный приямок входа в подземный этаж в осях «10-5»

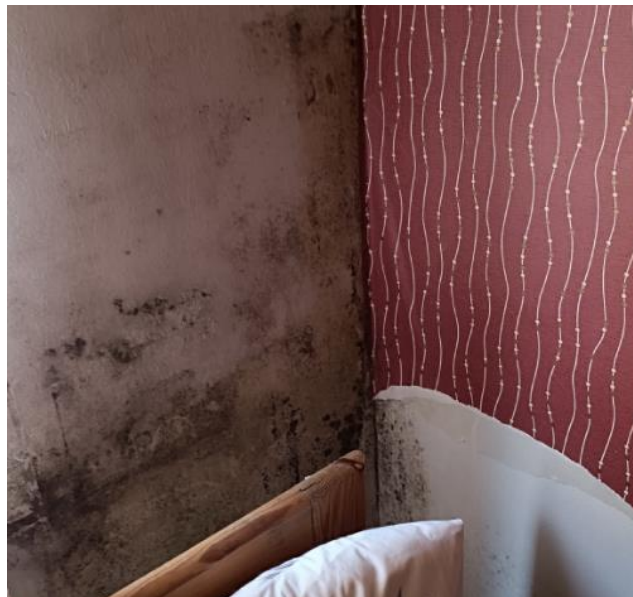
При сплошном визуальном освидетельствовании наружных и внутренних стен здания выявлены следующие дефекты:

*Техническое состояние наружных, внутренних стен относится ко **II категории (удовлетворительное)** согласно СН 1.04.01-2020 – дефекты устраняются в процессе технического обслуживания и текущего ремонта.*

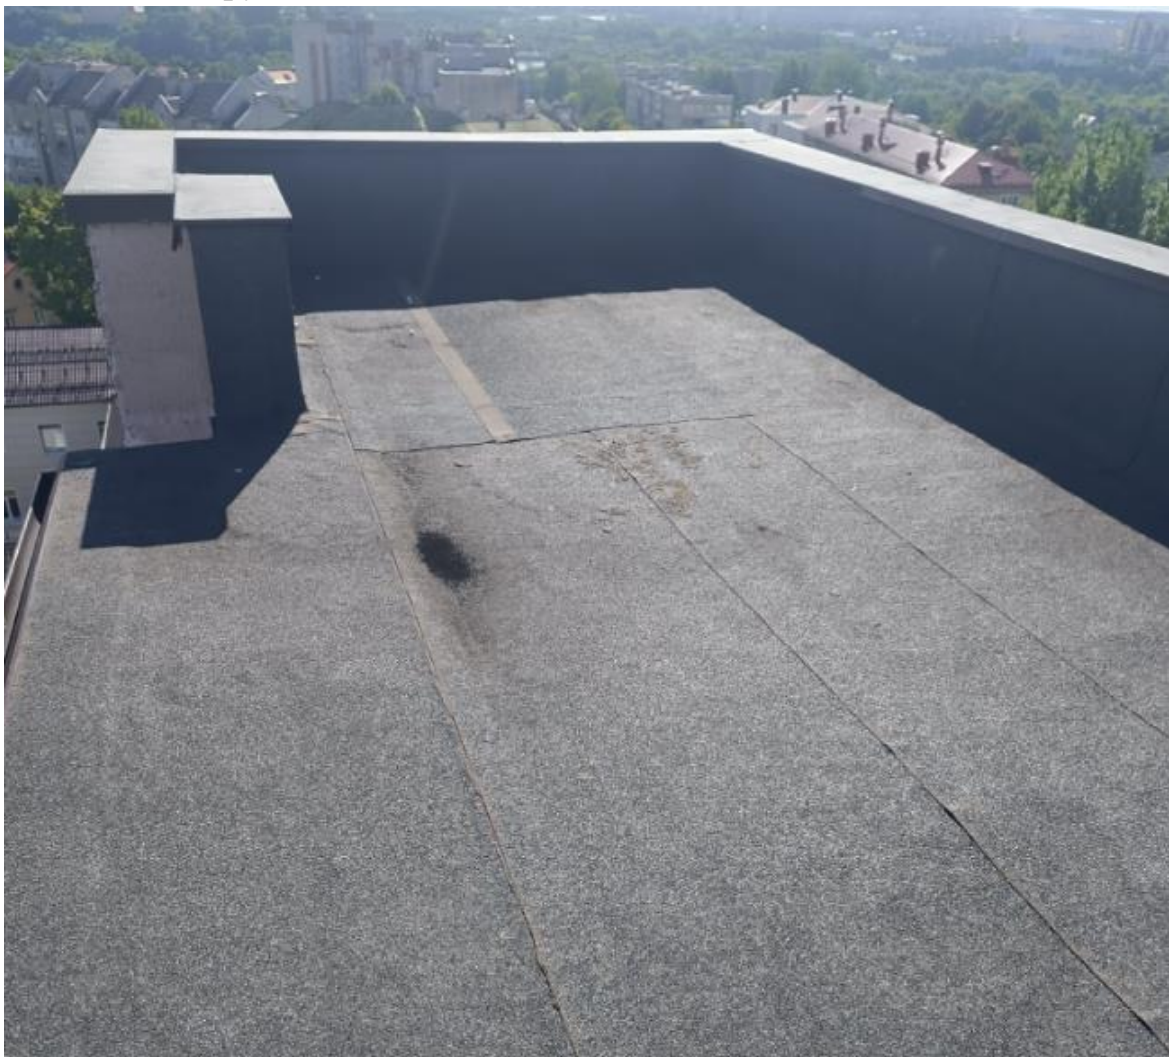
Фото 2.5.2. Общий вид кровли надстройки

*Техническое состояние кровель надстроек относится ко II категории (удовлетворительное) согласно СН 1.04.01-2020 – дефекты устраняются в процессе технического обслуживания и текущего ремонта.*

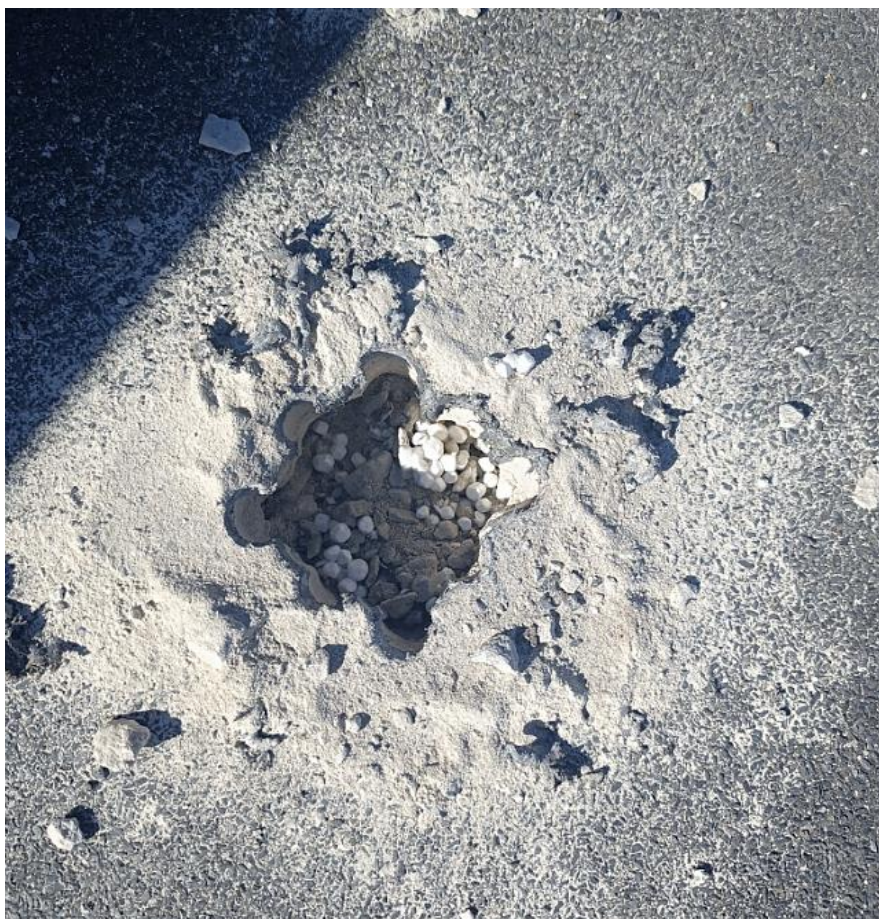
По результатам вскрытия стяжка находится в неудовлетворительном состоянии имеет следы морозного разрушения.

Фото 2.5.4. Вскрытие кровли Вкр2

При обследовании основной кровли здания в гидроизоляционном ковре кровли выявлены места вздутия на площади более 70%, разрывы, отслоения участки застоя воды (нарушение уклонообразования), произрастание растительности. В местах примыкания к возвышающим конструкциям выявлено отслоение рулонного ковра.

*Техническое состояние основной кровли здания относится к IV категории (неработоспособное) согласно СН 1.04.01-2020.*

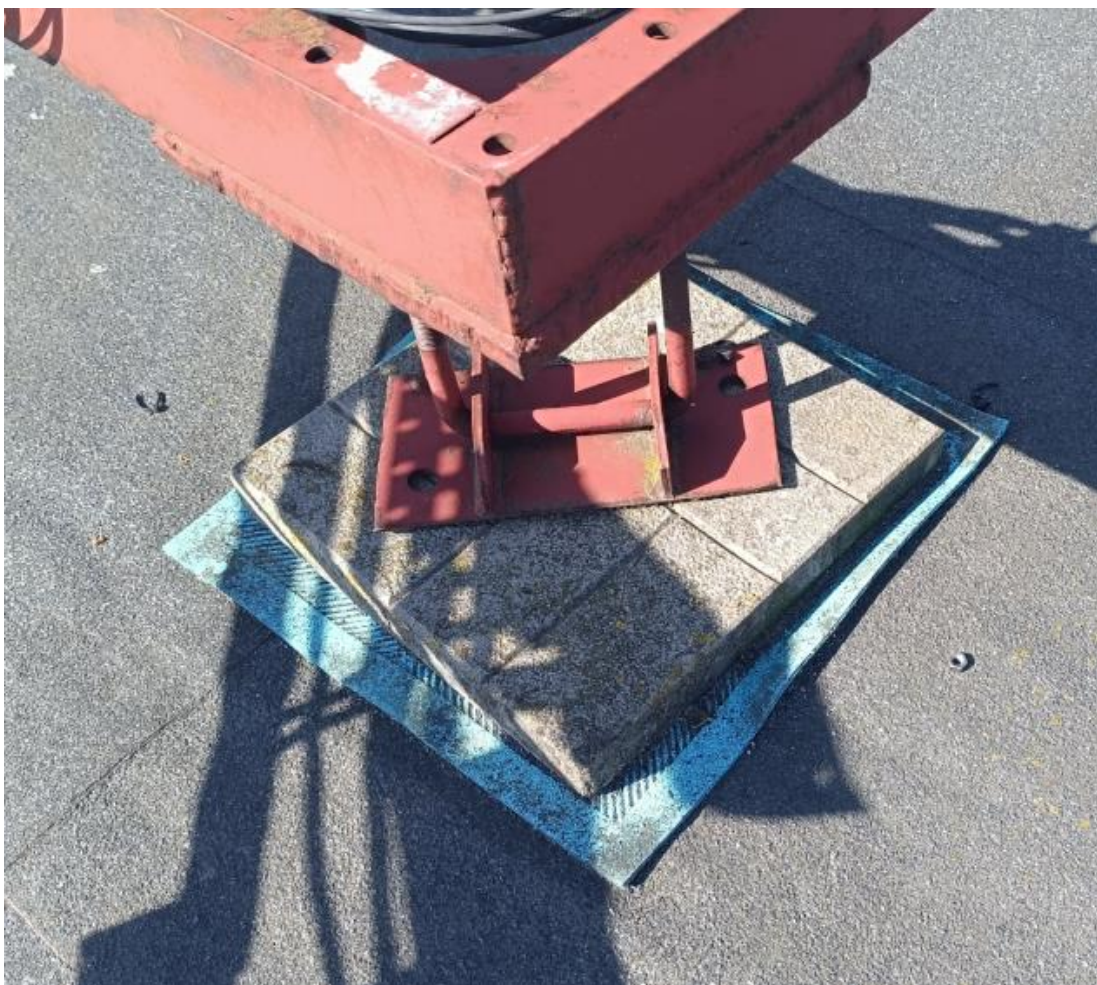
Фото 2.5.5. Крепление конструкций сотовой связи к кровле

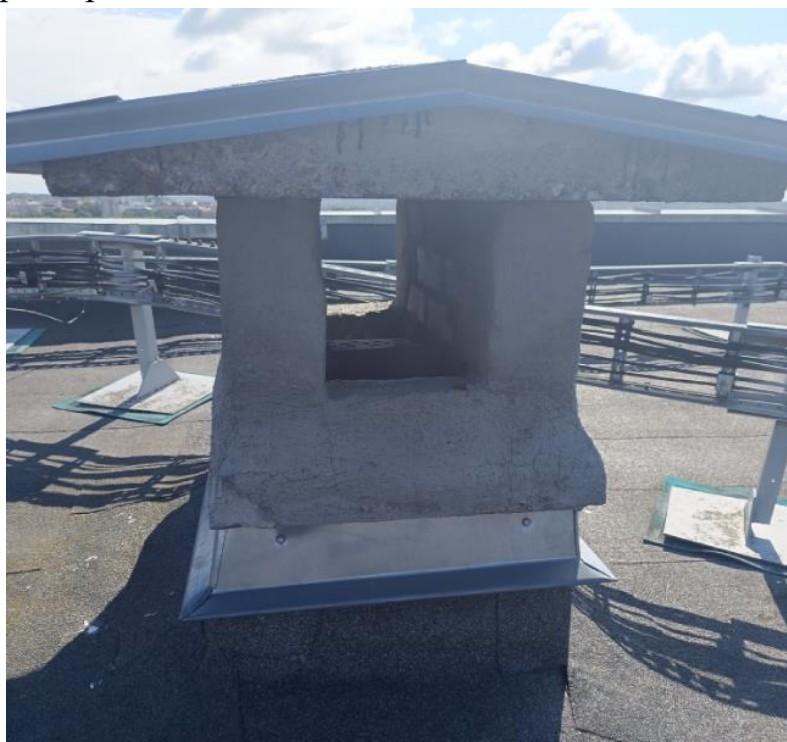
В конструкции вентшахт видимых дефектов, влияющих на эксплуатационные характеристики не выявлено.

Фото 2.6.1. Общий вид вентшахт

*Техническое состояние вентшахт относится ко II категории (удовлетворительное) согласно СН 1.04.01-2020 – дефекты устраняются в процессе технического обслуживания и текущего ремонта.*
