61 – 24 – БГ 6

КАПИТАЛЬНЫЙ РЕМОНТ  
ЖИЛОГО ДОМА № 3 ПО УЛ.ДНЕПРОВСКАЯ В Г.МИНСКЕ

ТЕХНИЧЕСКОЕ ЗАКЛЮЧЕНИЕ  
О СОСТОЯНИИ ФАСАДОВ И КРЫШИ

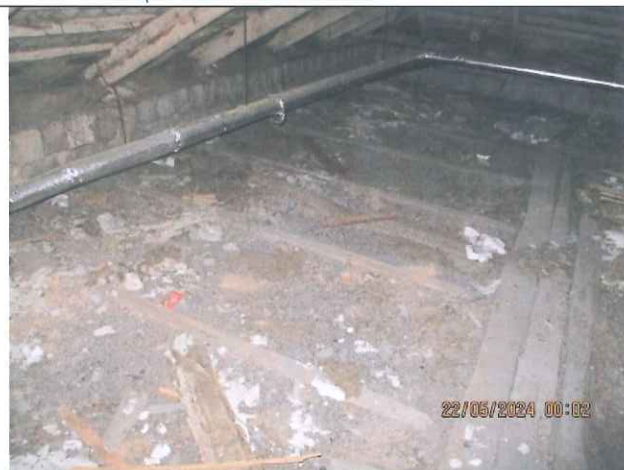
**Фото А.27** Фрагмент чердачного перекрытия

- ослабление крепления штукатурки деревянного чердачного перекрытия на площади до 50% в объеме лестничной клетки и на площади до 20% в помещениях квартир, о чем свидетельствует глухой звук при простукивании;
- локальные участки загнивания деревянных балок (см. приложение Д);
- хаотичные трещины шириной раскрытия от 0,5 до 1,0мм в штукатурном слое по нижней поверхности перекрытия.

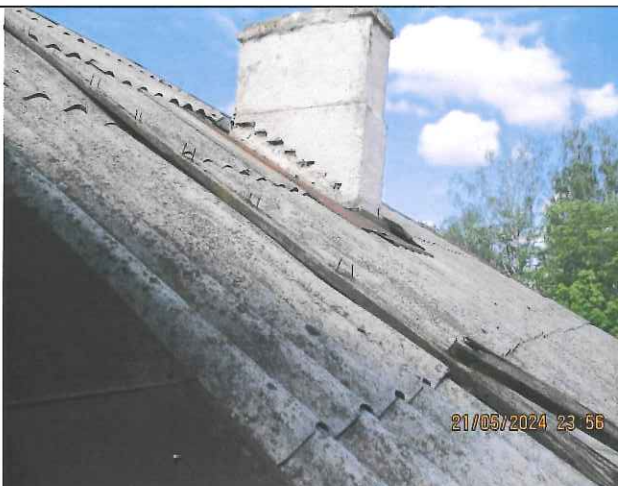
**Фото А.32** Фрагмент кровельного покрытия

- механические повреждения отдельных асбестоцементных листов в виде сколов, выбоин и трещин на площади кровли до 20%;
- смещение листов поперек ската (в горизонтальном направлении);
- сколы продольных граней кровельного покрытия на площади до 10%;
- нахлест волнистых асбестоцементных листов вдоль ската составляет от 70 до 80 мм, что меньше нормативного значения 150 мм (50% площади);
- в направлении поперек ската кромки асбестоцементных листов не перекрывают волну смежного листа (30% площади);
- ослабление крепления листов к обрешетке (на площади до 20%);
- загнивание обрешетки на площади до 10%;
- механические повреждения обрешетки;
- коньковые шаблоны деформированы и на отдельных участках повреждены коррозией;
- разделка примыканий (оголовков вентиляционных шахт, слуховых окон) к выступающим над кровлей элементам, выполнена некачественно.

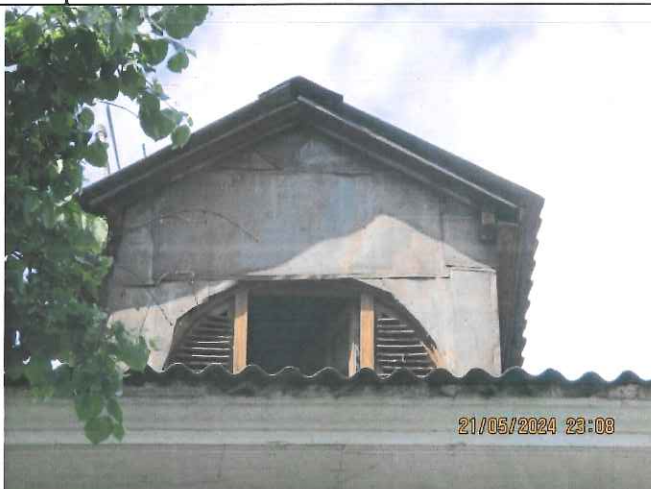
**Фото А.35** Слуховое окно на кровле

2.4.8 Для вентиляции чердака, а также для выхода на кровлю на скате главного фасада выполнено слуховое окно в деревянных переплетах размером 1495x940(н)мм, длиной 3160мм. Заполнение окна находится в неудовлетворительном состоянии. Древесина элементов переплетов, преимущественно в нижней части, имеет следы загнивания, остекление отсутствует, жалюзийные решетки разрушены.

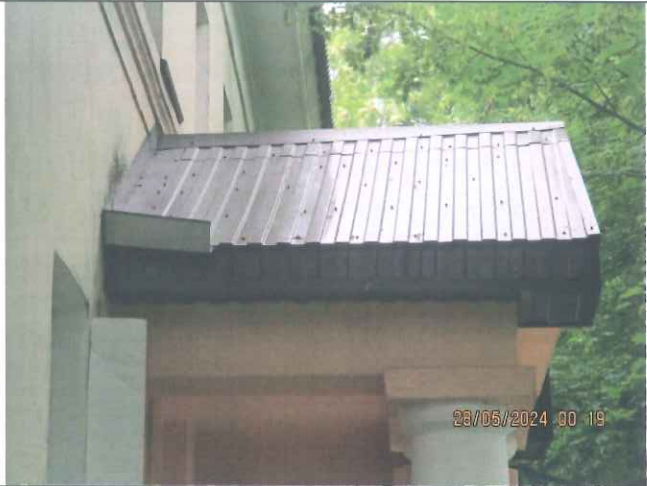
| <p><b>Фото А.37</b> Кровельное покрытие козырька входа</p> | | <p><b>Фото А.38</b> Общий вид балкона квартиры №2</p> | |

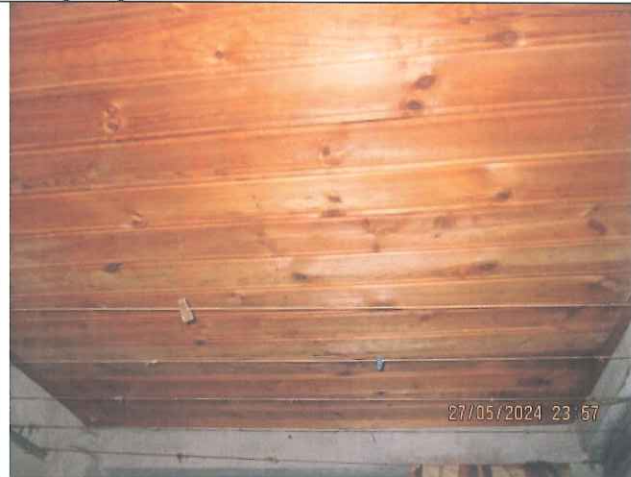
| <p><b>Фото А.39</b> Нижняя поверхность плиты балкона квартиры №6</p> | | <p><b>Фото А.40</b> Нижняя поверхность плиты балкона квартиры №7</p> | |

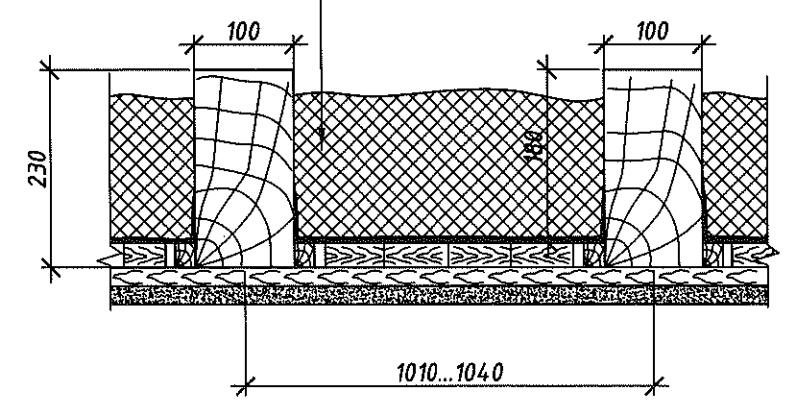
Схема расположения балок чердачного перекрытия с обозначением дефектных участков приведена в приложении Д.

Условные обозначения:  
1 - участки загнивания балок.

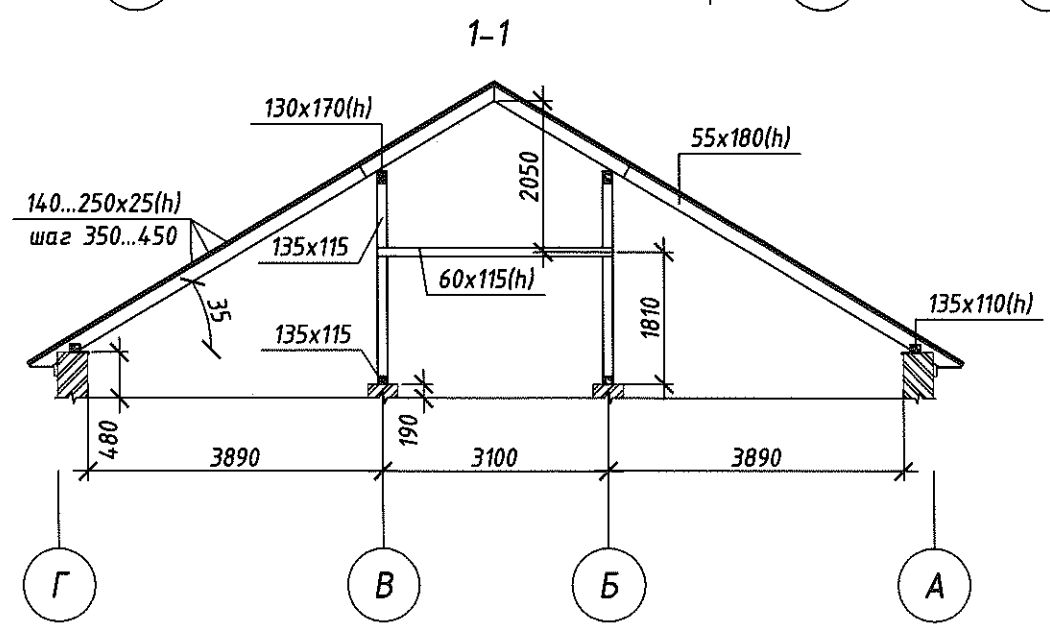
- загнивание отдельных участков стропильных ног (см. приложение Е);
- проволочные скрутки крепления стропильных ног к стенам повреждены пластовой коррозией;
- плоскость скатов кровли неровная с перепадами от 20 до 80 мм по высоте;
- увлажнение отдельных участков стропильной системы от протечек с кровли, преимущественно в опорных частях и в коньковой зоне (25%);
- в отдельных элементах стропильной системы выявлены продольные трещины (расколы вдоль волокон древесины) незначительной ширины, вызванные естественной усушкой древесины;
- пропитка элементов стропильной системы био-, огнезащитными составами отсутствует на площади до 80%.

- слуховое окно;
- вентиляционная шахта;
- стойка;
- загнивание элементов стропильной системы.
- вентиляционный выпуск канализационного стока.
