5/12-05-25-ТЗ

**ТЕХНИЧЕСКОЕ ЗАКЛЮЧЕНИЕ  
О СОСТОЯНИИ СТРОИТЕЛЬНЫХ КОНСТРУКЦИЙ**

«Здание мастерских № 2, расположенное по адресу:  
г. Минск, ул. Бородинская, 2/9 с инв. № 500/С-16706»

Заказчик: СУ-204 ОАО «МАПИД»

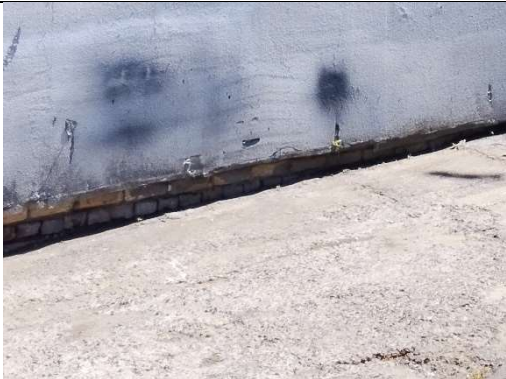
| Общий вид отмостки с покрытием из асфальтобетона | | |

- В осях 1/Б-А капитальная конструкция отмостки для защиты фундамента наружной стены здания от дождевых и паводковых вод не предусмотрена, либо находится ниже планировочной отметки.
- Щели шириной 5...15 мм между покрытием площадки, выполняющих функцию отмостки, отмосткой и наружными стенами здания, в щелях происходит произрастание мха и мелкой растительности.
- Участки поверхностного разрушения покрытия отмостки и площадки, выполняющей функцию отмостки: выбоины, сколы, трещины в поверхности.
- На поверхности отмостки и площадки, выполняющей функцию отмостки,

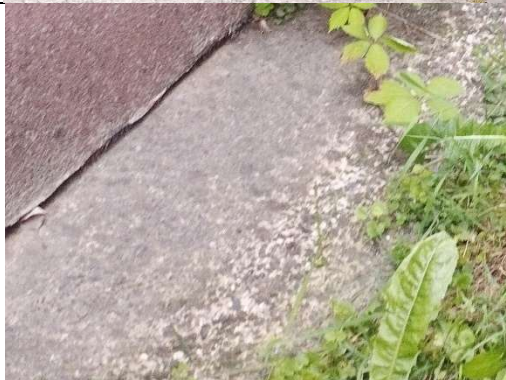
| Общий вид отмостки с покрытием из бетона | | |

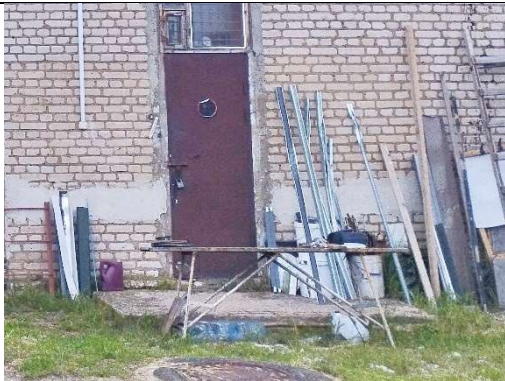
#### 4.3.1. Наружный вход в осях 1/А-Б

- Неровности по всей поверхности площадки.
- Многочисленные сколы и выбоины в поверхности площадки, сопровождающиеся оголением и коррозией арматурных стержней.

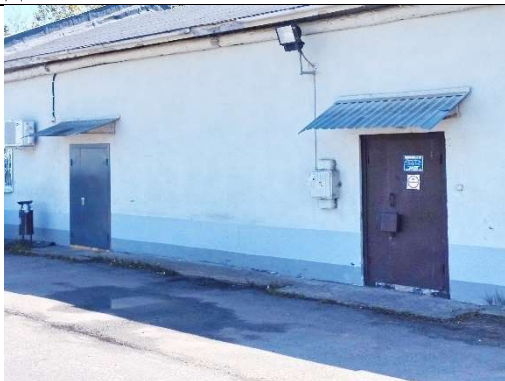
#### 4.3.2. Наружные входы в осях 9-11/А

- Участки разрушения защитного антикоррозионного покрытия металлических элементов козырьков. Повсеместно наблюдается поверхностная коррозия элементов, коррозионное повреждение составляет до 2% от толщины сечения элементов.

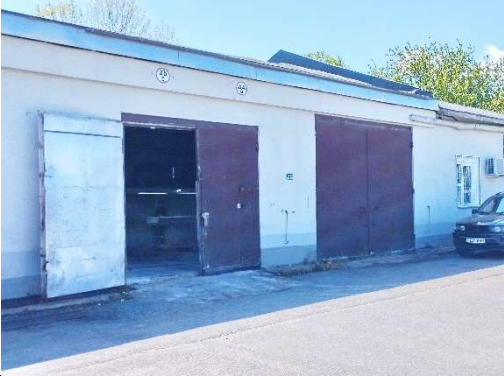
##### 4.5.1. Ворота наружные

| <u>Двери и ворота наружные</u> <ul style="list-style-type: none"><li>• Участки разрушения защитного лакокрасочного покрытия дверей и ворот.</li><li>• В местах разрушения защитного лакокрасочного покрытия наблюдается поверхностная коррозия металлических элементов дверей и ворот.</li></ul> | |

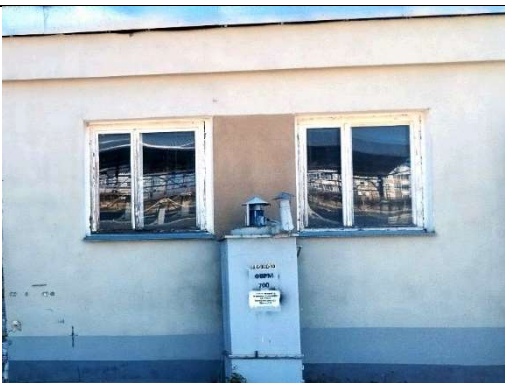
#### 4.5.4. Окна из деревянных элементов с листовым стеклом

| <u>Окна из деревянных элементов с листовым стеклом:</u> <ul style="list-style-type: none"><li>• Участки разрушения защитного лакокрасочного покрытия окон.</li><li>• В местах разрушения защитного лакокрасочного покрытия наблюдаются участки биологического поражения (гниения) элементов.</li></ul> | |

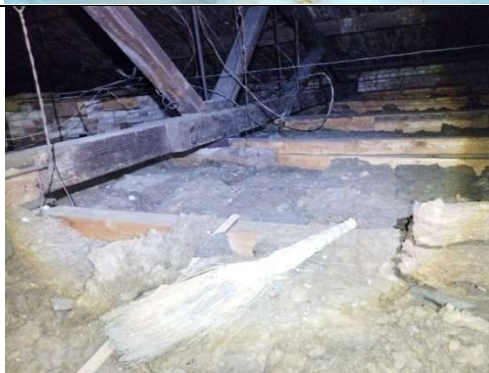
Общий вид чердачного  
перекрытия со стороны чердачного  
помещения

- На поверхности чердачного перекрытия в пределах чердака наблюдается скопление строительного и бытового мусора.
- Слой утеплителя (маты из минеральной ваты) за период длительной эксплуатации здания потерял свои первоначальные свойства, деструкция утеплителя носит массовый характер и сопровождается разрушением волокон материала и связующего, в отдельных местах поражением структуры утеплителя грибом.

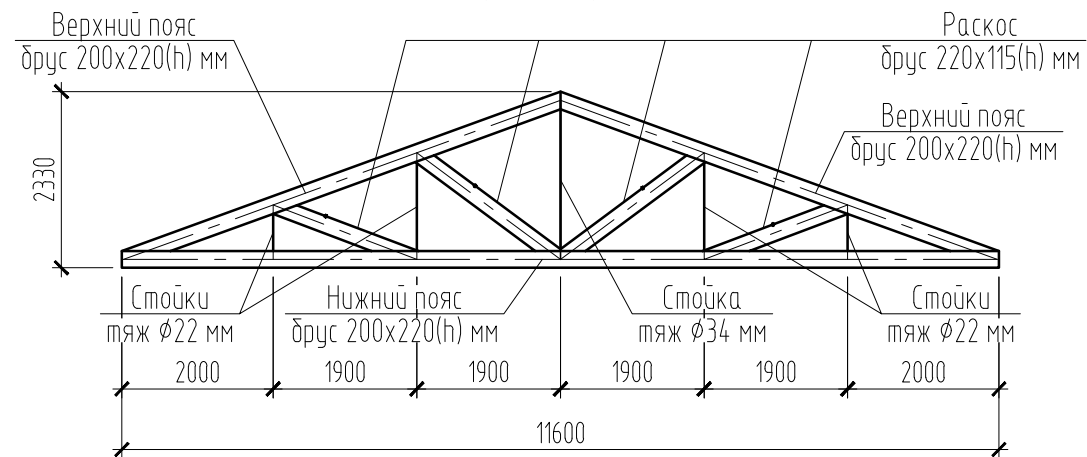
Ферма покрытия

- Нижний пояс фермы покрытия, расположенной в осях 5/А-Б, имеет критическое разрушение – излом (разрыв), распространяющийся по всей толщине сечения элемента нижнего пояса. Разрушение нижнего пояса привело к деформации решетки фермы в результате чего один из раскосов сместился из опорного узла (врубки) верхнего пояса фермы покрытия.  
Наиболее вероятной причиной образования разрушения нижнего пояса фермы является значительная перегрузка фермы покрытия существующим составом кровли (несущая способность не обеспечена) и высокая степень физического износа деревянных элементов фермы покрытия.  
Следует отметить, что существующий состав кровли в осях 1-8/А-Б, определенный по результатам контрольного вскрытия, исходя из практики проектирования и обследования аналогичных объектов, характерен для зданий, где основные несущие конструкции покрытия (балки, фермы и т.п.) выполнены из железобетонных и металлических элементов.

- Многочисленные продольные трещины в элементах ферм (в т.ч. в накладках в узлах соединения элементов ферм) и прогонов покрытия шириной до 25 мм, распространяющиеся на глубину более половины сечения элементов, отдельные трещины распространяются на всю толщину сечения между противоположными гранями.

- Участки разрушения защитного антикоррозионного покрытия стоек ферм (стальных тяжей), повсеместно наблюдается поверхностная коррозия элементов.
- Нижние пояса ферм покрытия, прогоны и настил покрытия, распорки имеют прогибы, значительно превышающие предельно допустимые максимальные прогибы, согласно требованиям действующих ТНПА. В осях 1-8/А-Б прогибы конструкций покрытия привели к значительным искривлениям контуров кровли.

В целях разгрузки поврежденной фермы покрытия и предотвращения дальнейшего ее разрушения установлены временные опоры, непосредственно воспринимающие нагрузки от прогонов покрытия (ферма покрытия исключена из работы).
