**ОБЩЕСТВО С ОГРАНИЧЕННОЙ ОТВЕТСТВЕННОСТЬЮ  
«КОМПЛЕКСЭНЕРГОПРОЕКТ»**

Номер объекта: **231.06/09.24**

**ТЕХНИЧЕСКОЕ ЗАКЛЮЧЕНИЕ**

по результатам обследования строительных конструкций **тепловых камер**  
ТК 77601, ТК 77602, ТК 77603, ТК 77604, ТК 77605, ТК 77606, ТК 77607,  
ТК 77608, ТК 77609, ТК 77610, ТК 77611, ТК 776/0101, ТК 776/0102,  
ТК 776/0103, ТК 776/0201, ТК 776/0301, ТК 776/0606, ТК 776/0607, ТК 776/0403

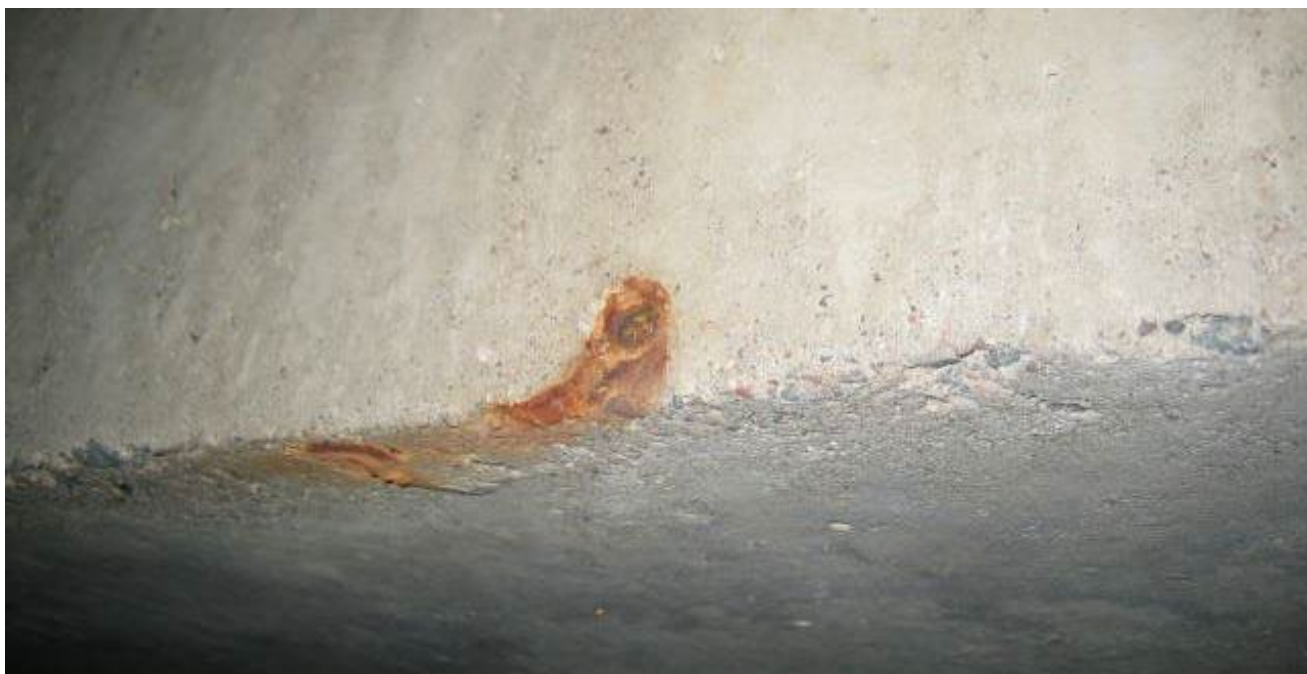
Фото 17— Точечные ржавые подтеки на поверхности балки, установленной над проемом (ТК77608)

- в ТК 77608 заменить поврежденные ж.б. элементы колодцев, выполнить ремонт поврежденных участков монолитной плиты покрытия с ржавыми подтеками и балки над проемом по оси Б;

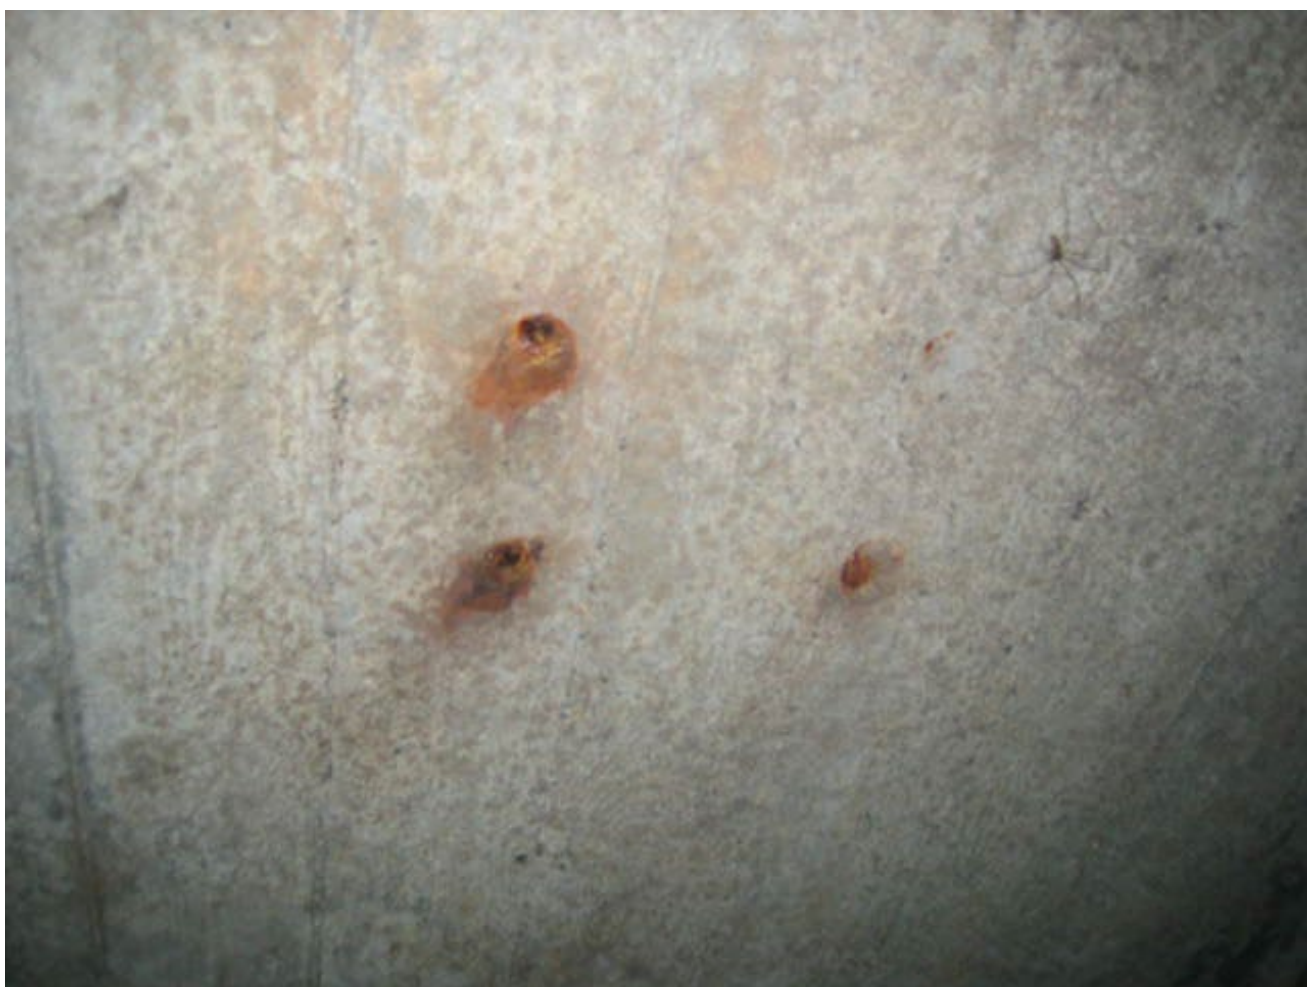
Фото 18— Точечные ржавые подтеки на поверхности монолитной ж.б. плиты покрытия (ТК77608)

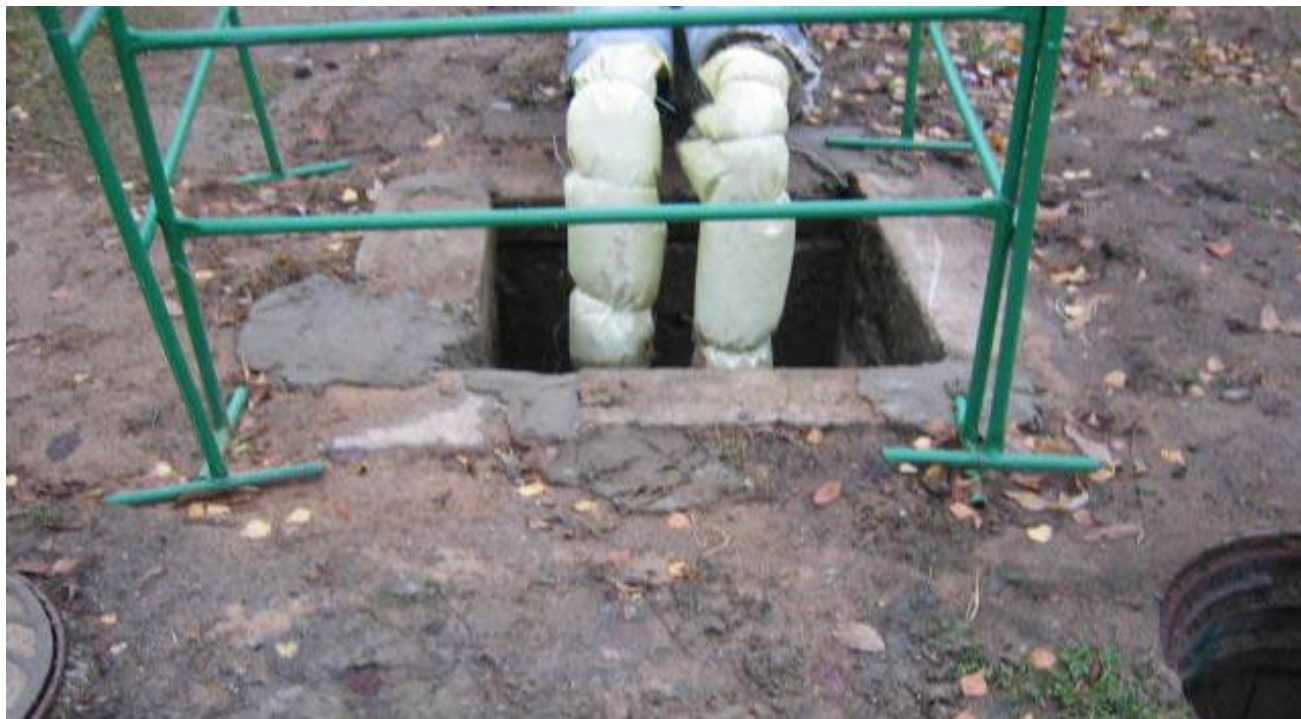
Фото 33— Вертикальная шахта для вывода труб из камеры на поверхность  
(ТК776/0201)

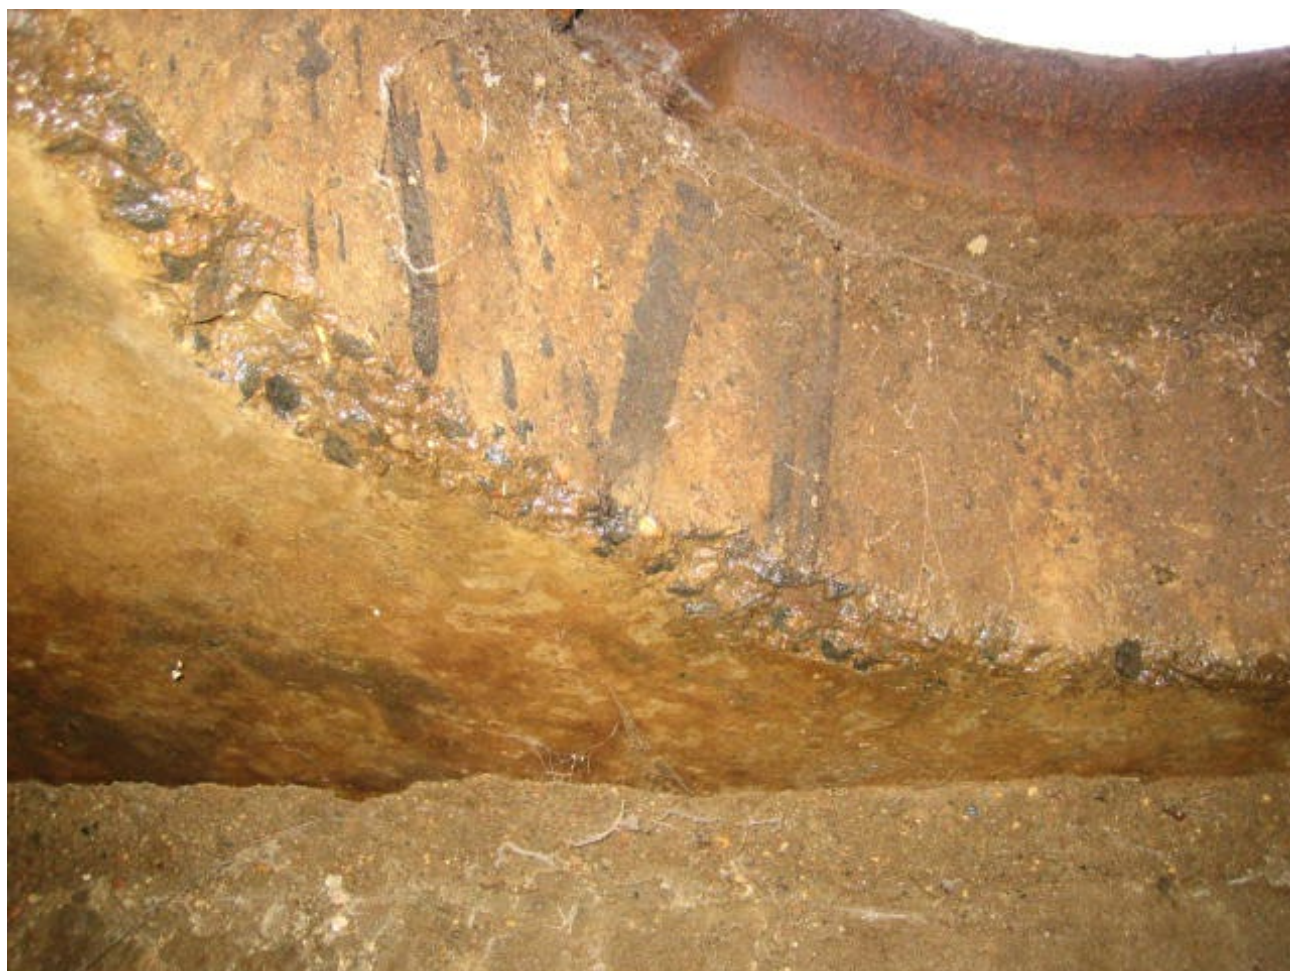
Фото 34— Сколы бетона без оголения арматуры на поверхности плиты покрытия  
(ТК776/0301)

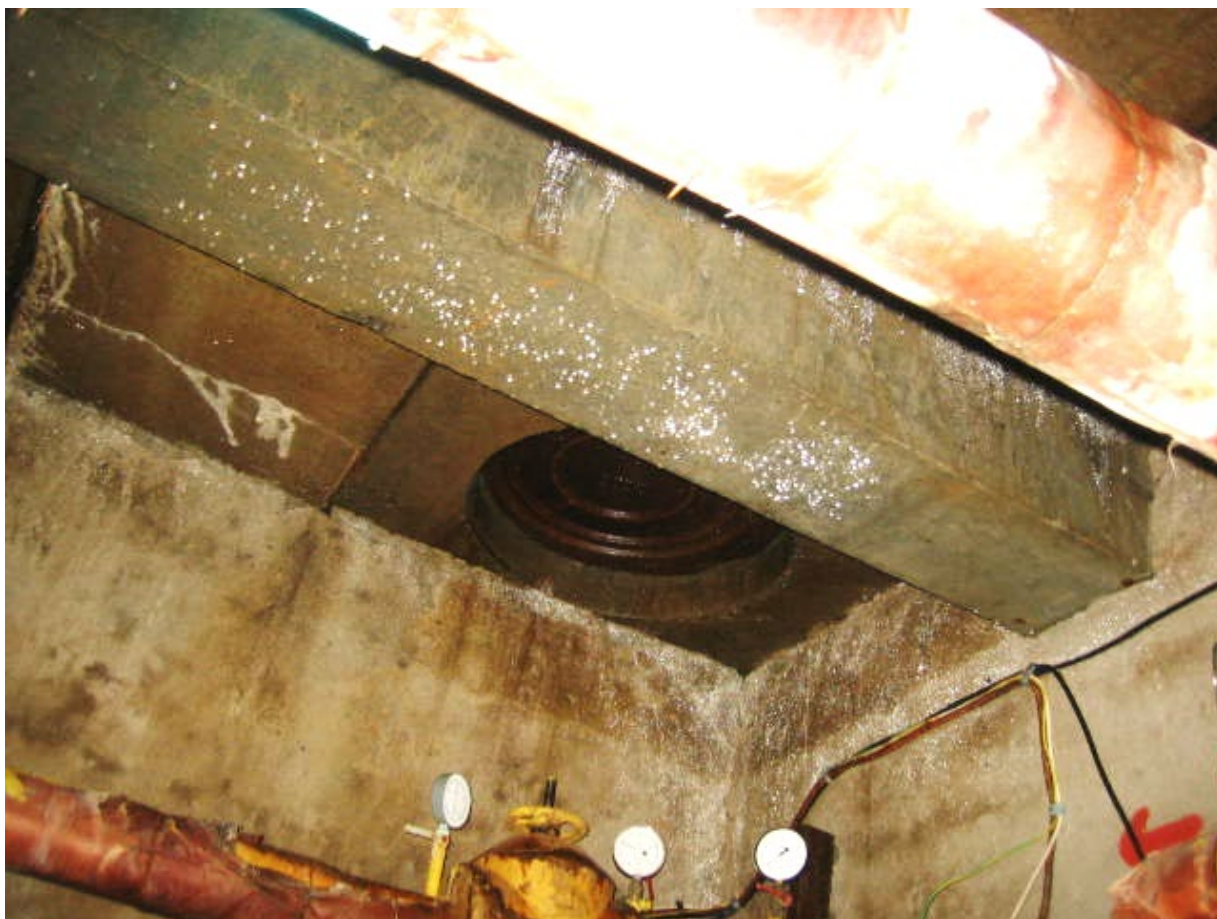
Фото 37— Увлажнение плит, балки покрытия, высолы на поверхности стены  
(ТК776/0607)
