**ТЕХНИЧЕСКОЕ ЗАКЛЮЧЕНИЕ**

**по результатам детального обследования строительных конструкций и  
инженерных сетей жилого дома №146 по ул. Грушевская в г. Минске**

**ТЗ 15-11/23**

Заказчик: КУП «Жилищное коммунальное хозяйство №1 Московского района г. Минска»

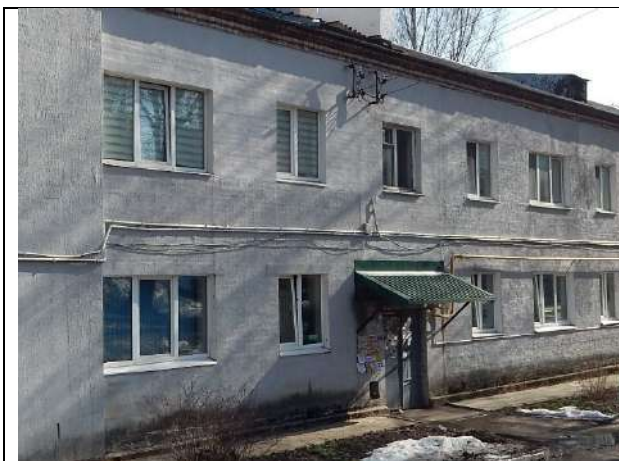
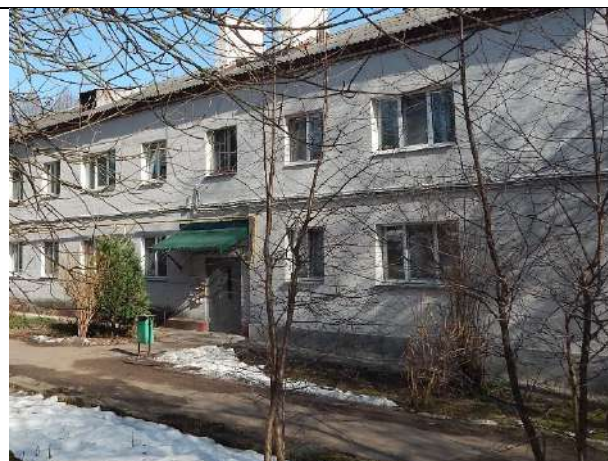
Фото 5, 6. Общий вид входных дверей оконных проемов в здание.

Техническое состояние оконных заполнений здания в местах общего пользования (лестничная клетка и слуховые окна на чердаке), тамбурных дверных блоков, входных дверных блоков характеризуется IV категорией – неработоспособное (неудовлетворительное) состояние.

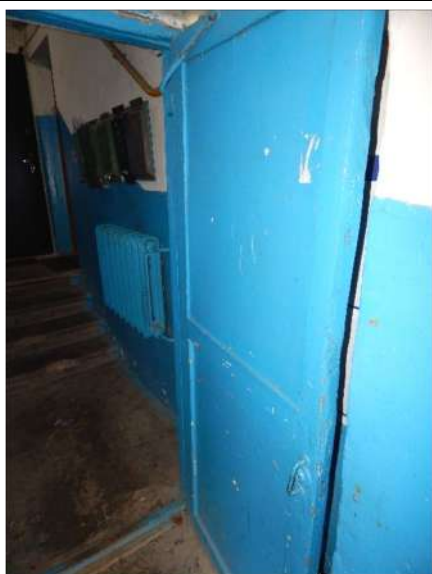
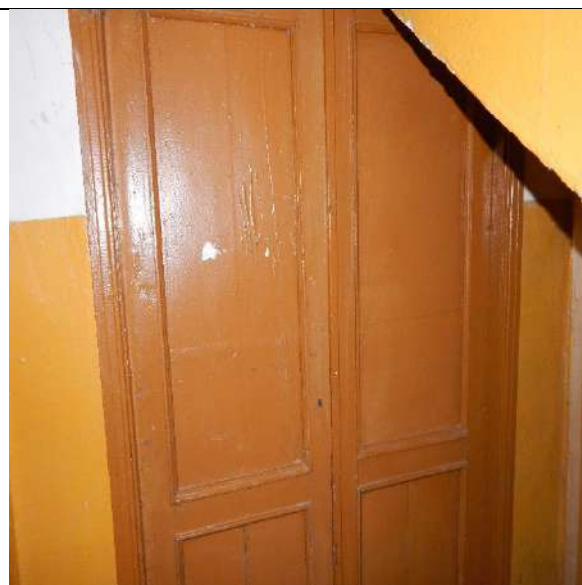
Фото 7,8. Общий вид тамбурных дверей и дверей вспомогательного помещения.

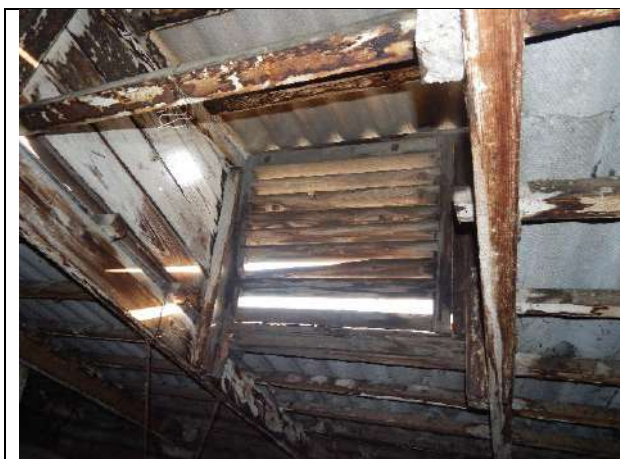
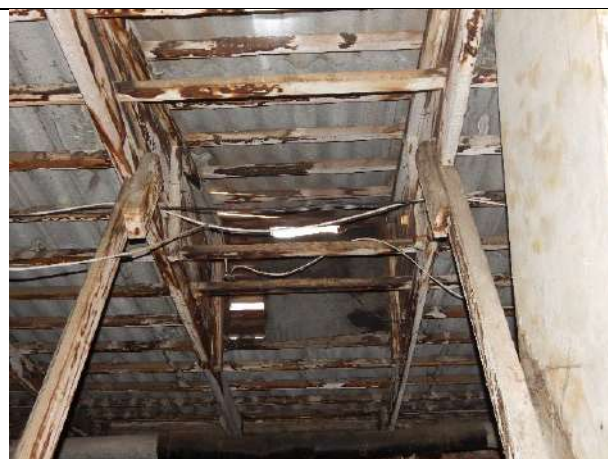
Выход на кровлю осуществляются через конструкцию слухового окна. Оконный блок слухового окна деревянный. Стеклозное заполнение отсутствует.

Фото 12,13. Общий вид слухового окна здания

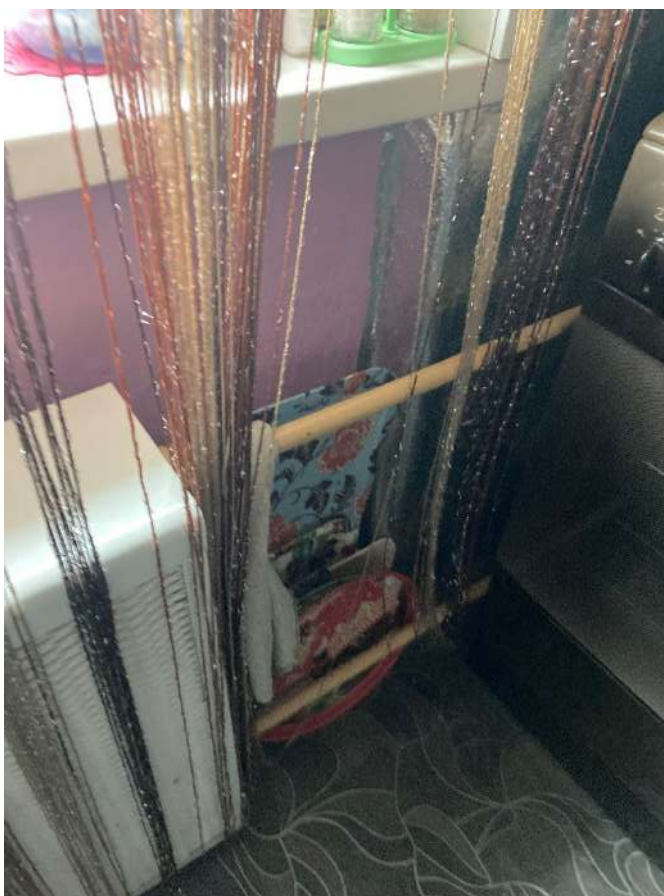
Фото 5.4 Отопительный прибор в квартире последнего этажа. Ответвление к полотенцесушителю

- разрушение тепловой изоляции на магистральных трубопроводах и стояках, на отдельных участках трубопроводов тепловая изоляция отсутствует;
- коррозия металла на поверхности трубопроводов с утерянным теплоизоляционным слоем;
- коррозия металла и следы протечки теплоносителя в местах сварных и резьбовых соединений;
- коррозия металла в месте присоединения стояков к магистральным трубопроводам;
- запорные и сливные краны у оснований стояков имеют следы коррозии металла и протечки теплоносителя, на отдельных стояках запорные краны находятся в нерабочем состоянии;
- отсутствуют лючки в подпольных каналах для осмотра труб и отключения запорной арматуры;
- на отдельных участках магистральных трубопроводов отсутствуют средства крепления (трубы уложены на металлоконструкции без скользящих опор или хомутов).

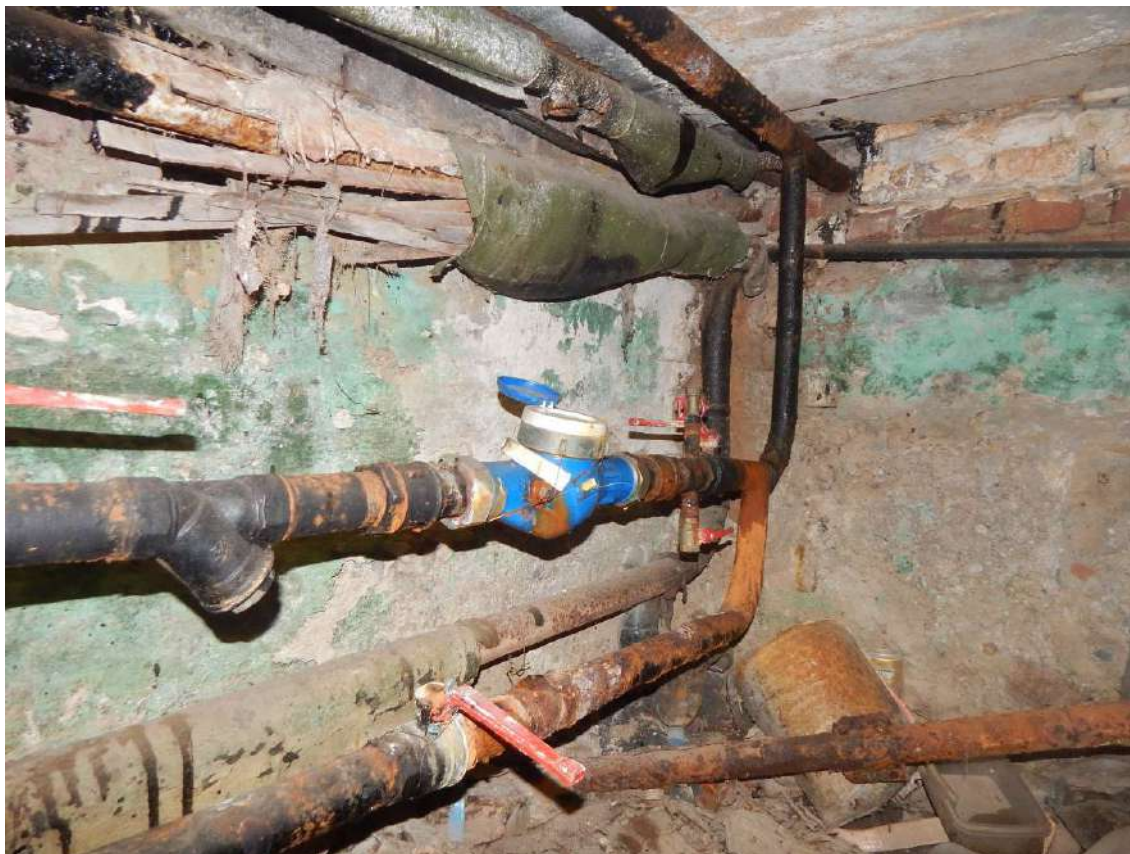
Существующее оборудование и арматура водомерного узла коррозированы и требуют замены.

Фото 5.1 – Фрагмент водомерного узла жилого дома, расположенного в подвальном помещении между осями А-Б и 2-4

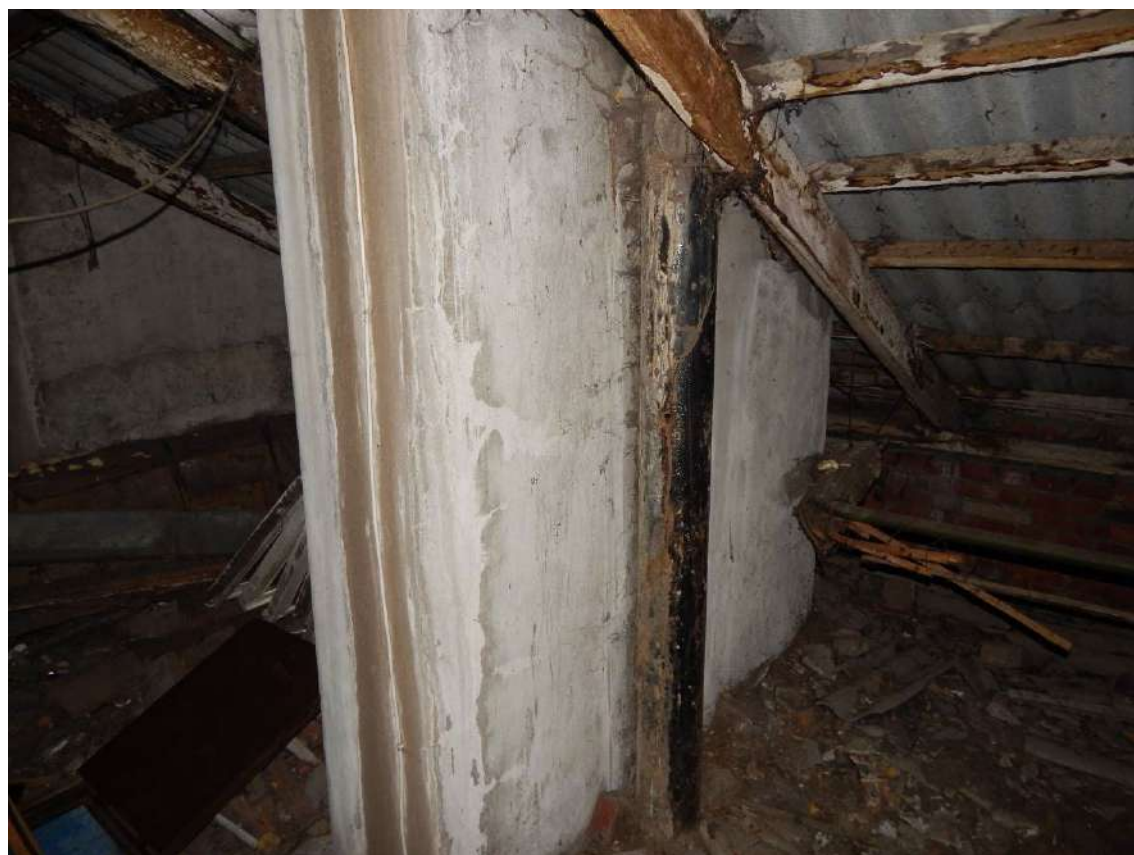
Фото 5.3 – Фрагмент вытяжной части канализационных стояков на чердаке

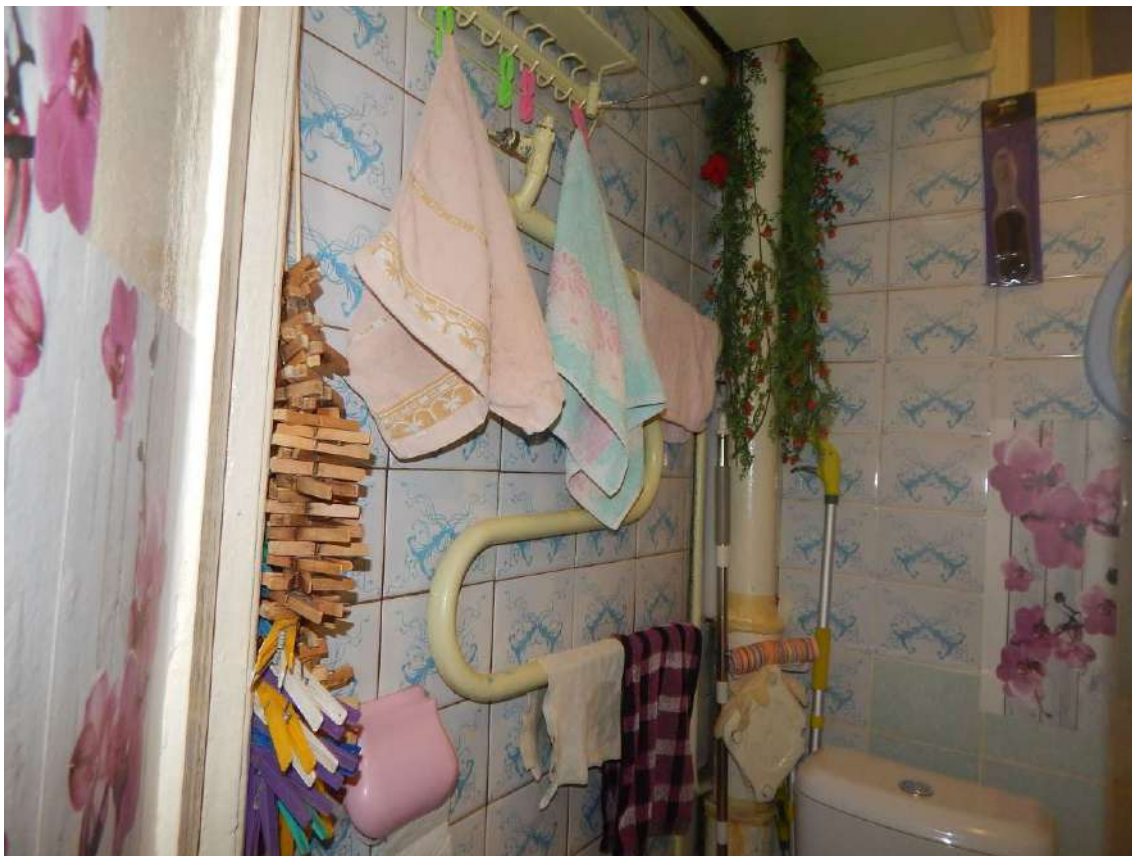
Система бытовой канализации засорена отложениями, зачеканка части стыков разрушена, имеются трещины на стояках.

Фото 5.4 – Фрагмент стояка бытовой канализации в квартире в санузле

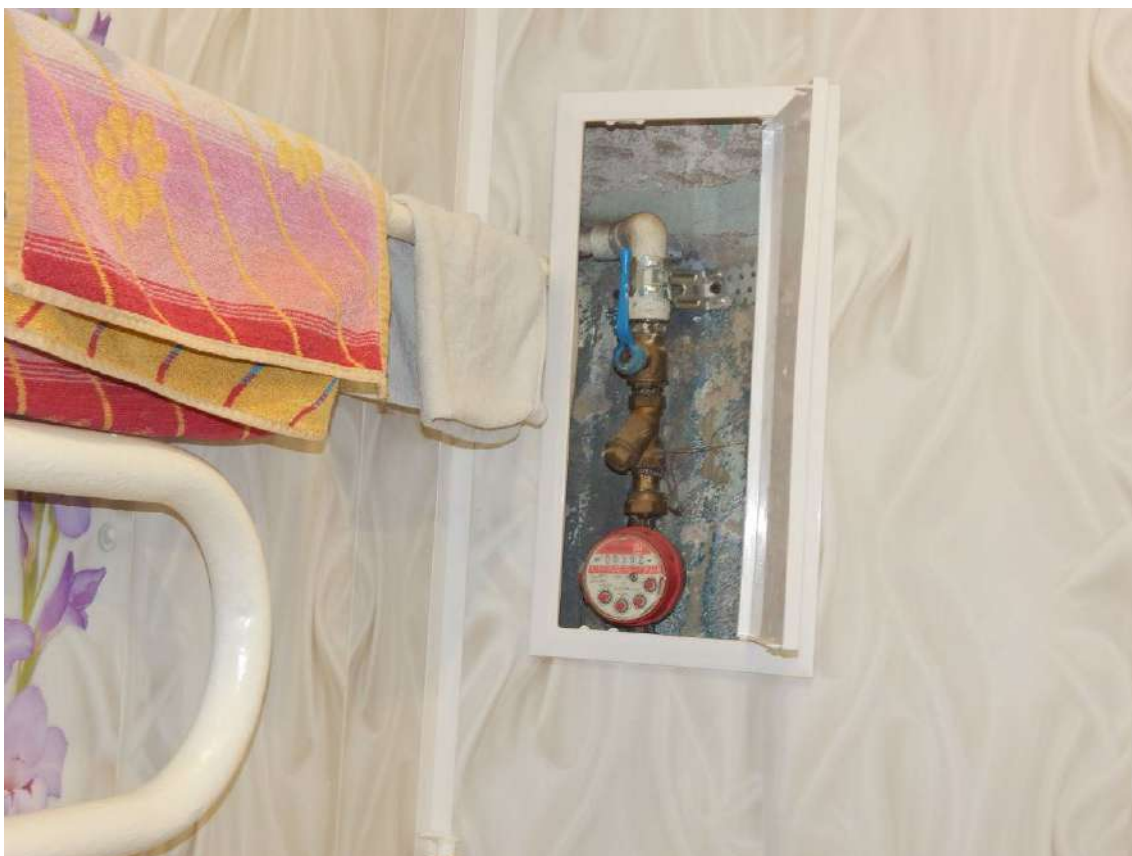
Фото 5.5 – Фрагмент индивидуального прибора учета холодной воды в санузле

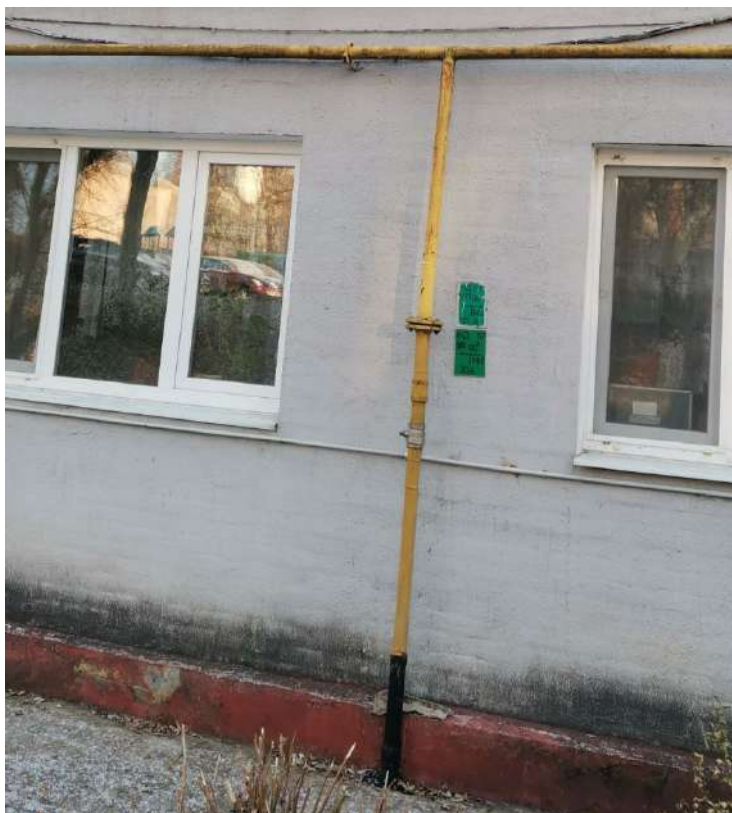
Фото 1. Ввод газопровода у подъезда

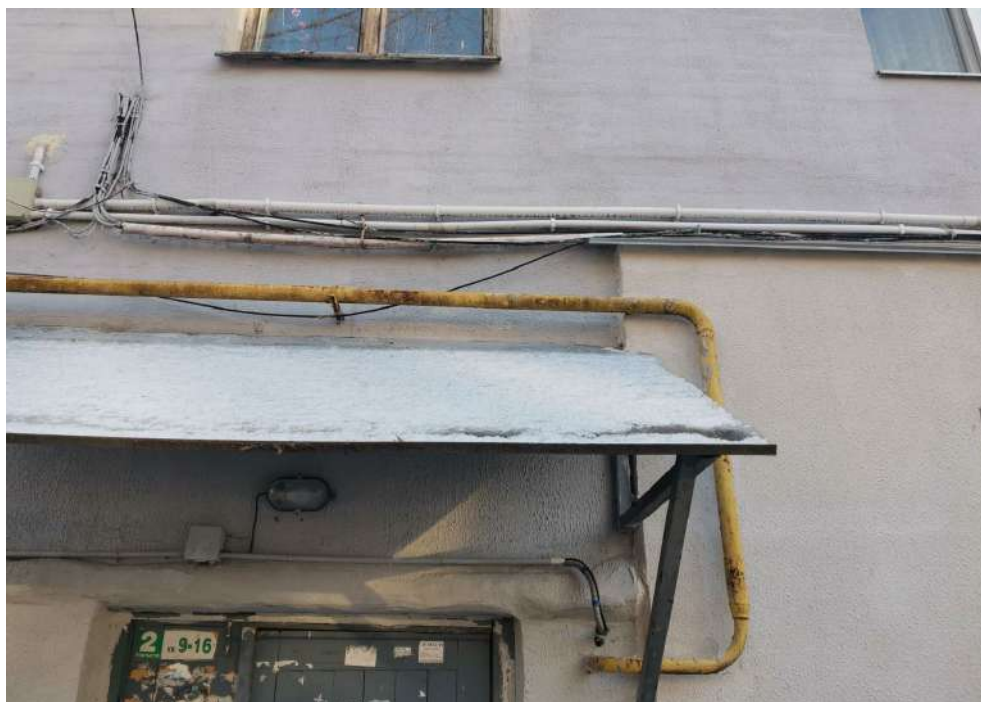
Фото 2. Ввод газопровода в подъезд

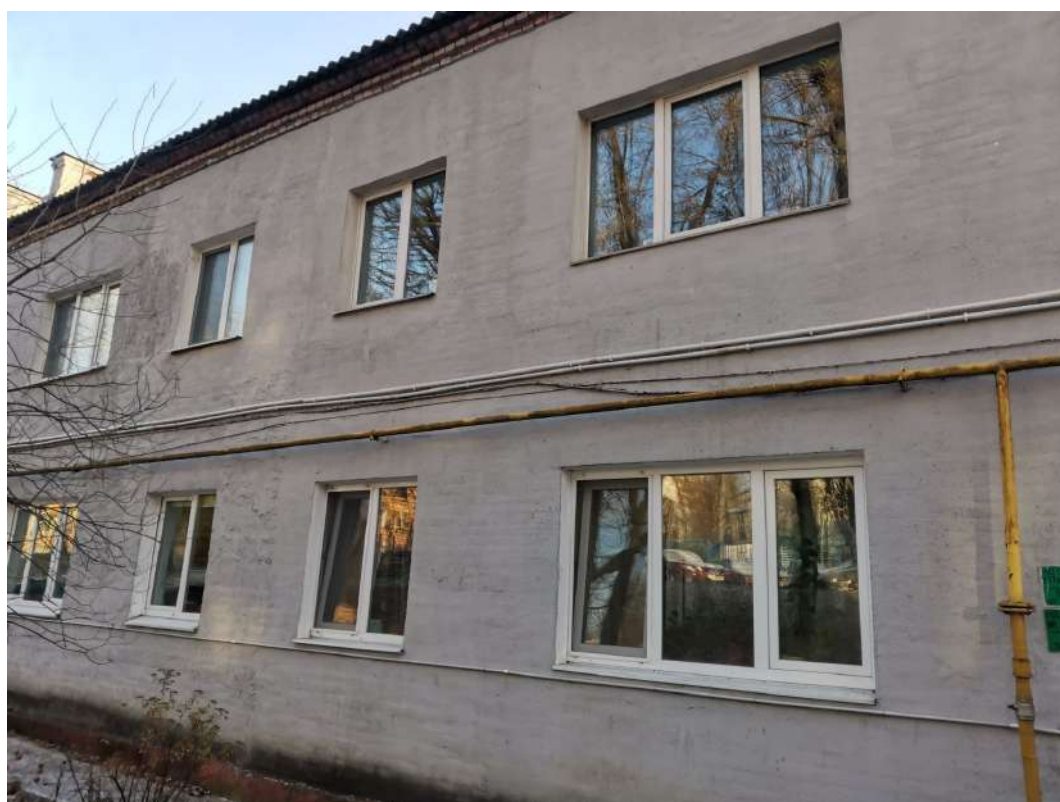
Фото 3. Участок фасадного газопровода

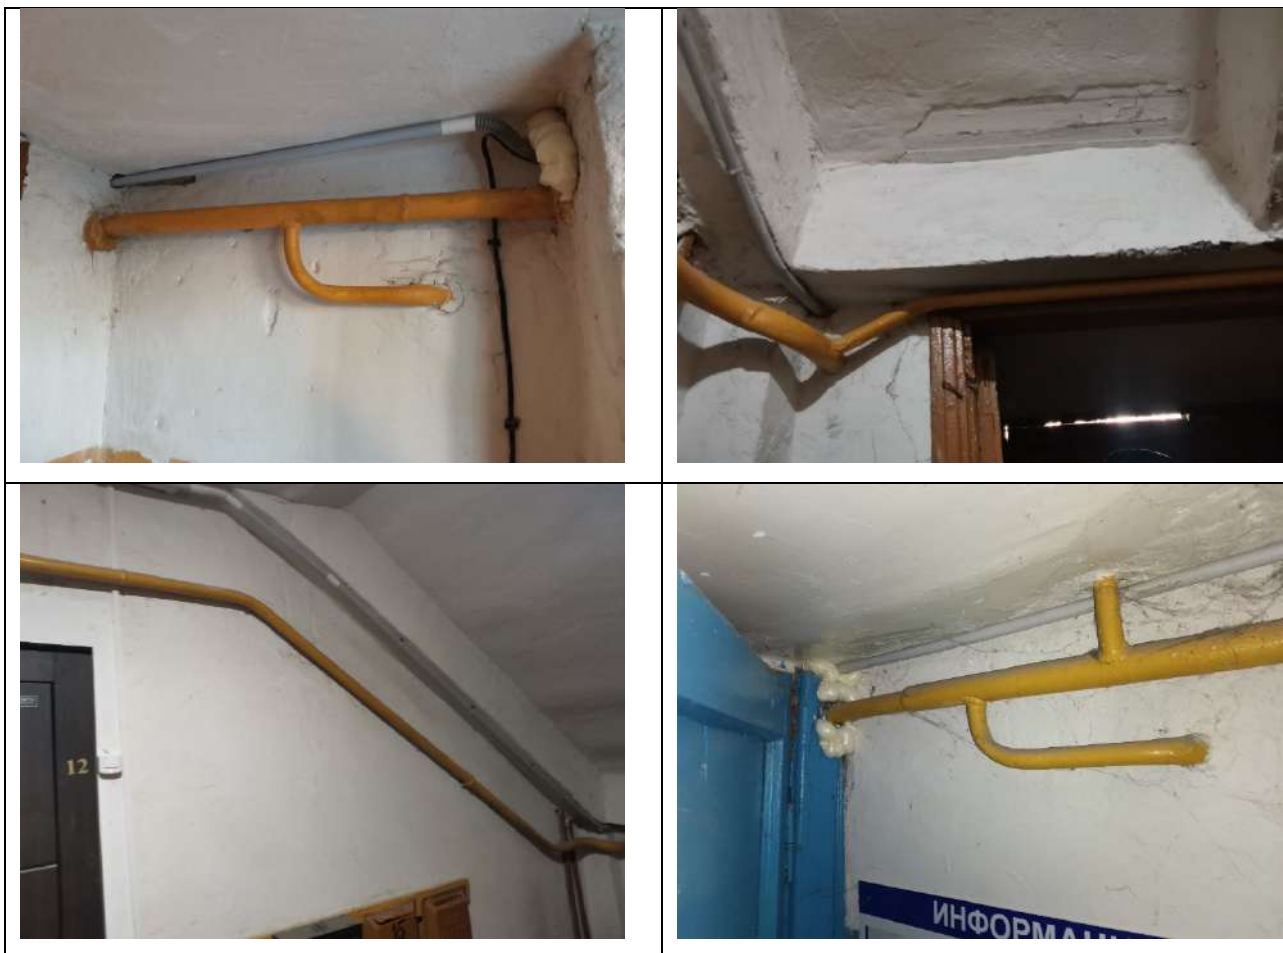
Фото 4. Участок газопровода на лестничной клетке

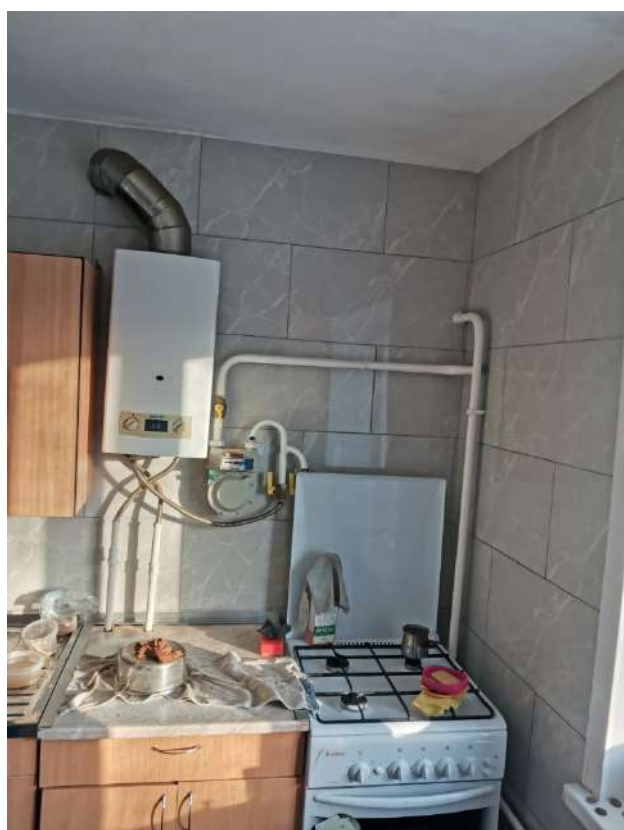
Фото 5. Газовое оборудование и трубопроводы на кухне квартир

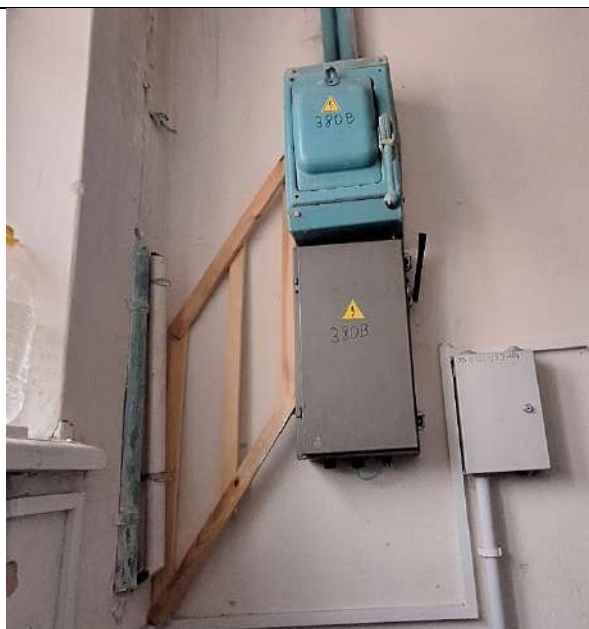
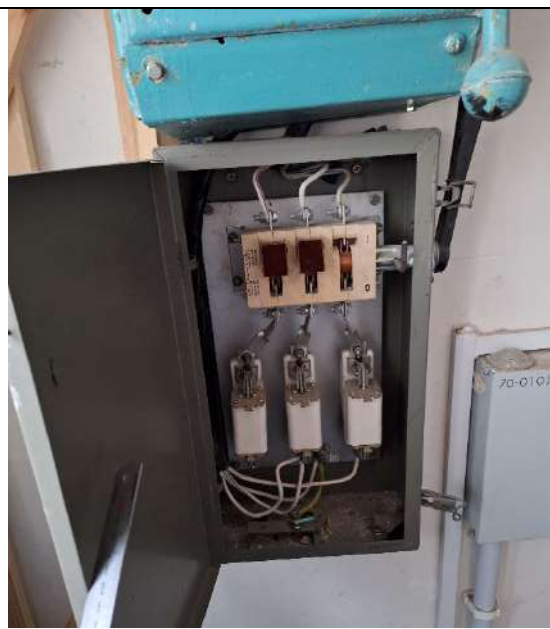
Фото 1,2 – Внешний вид и оборудование ВРУ типа ЯРВ-100 (серого цвета, ящик синего цвета содержит только соединительные сжима У731 – прим.)

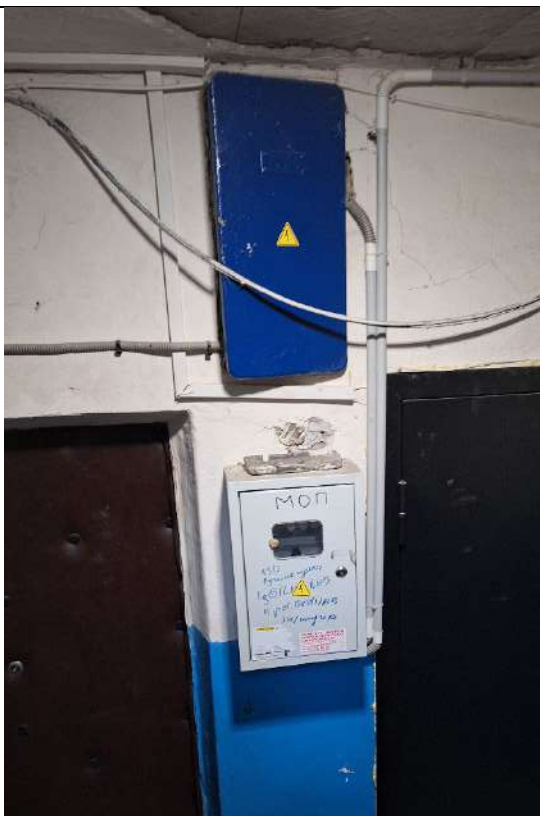
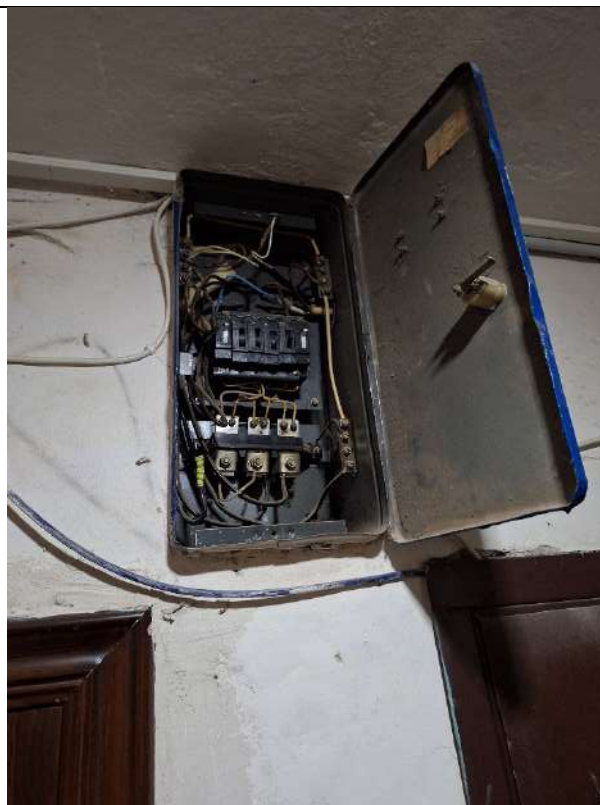
Фото 3, 4 – Внешний вид ЩЭ, щита МОП, оборудование ЩЭ

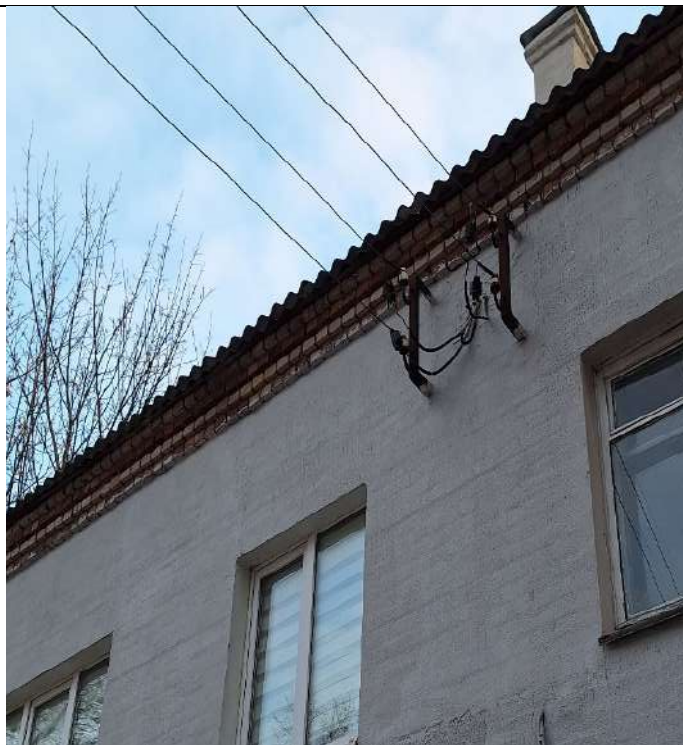
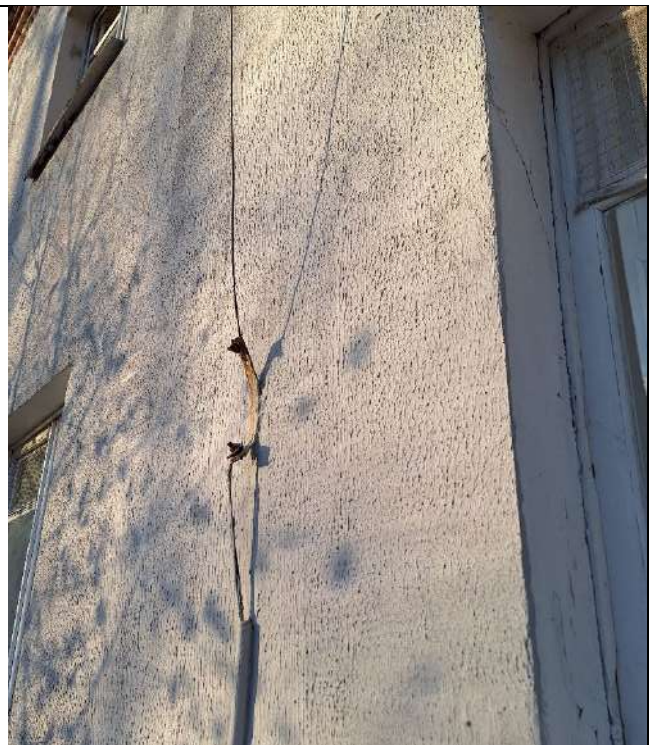
Фото 5,6 – Воздушный ввод, опуск проводника к контуру повторного заземления

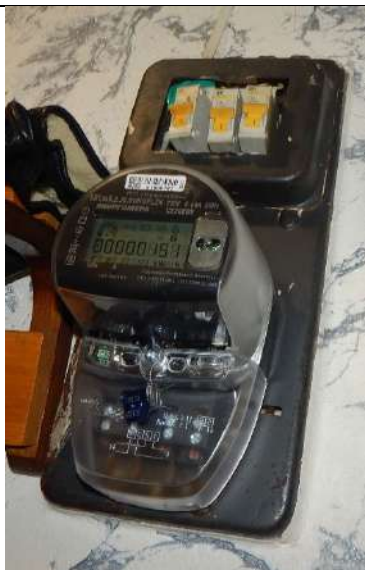
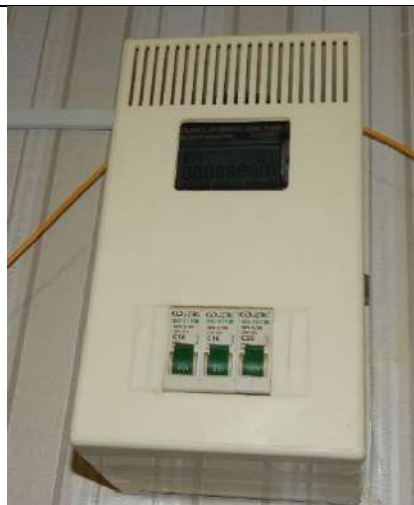
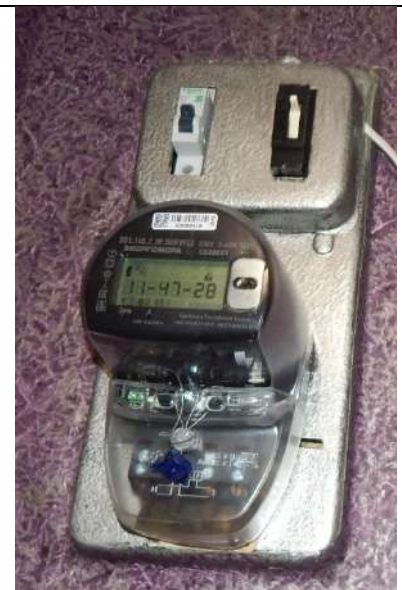
Фото 7, 8, 9 – Щиты квартирные ЩК различных исполнений

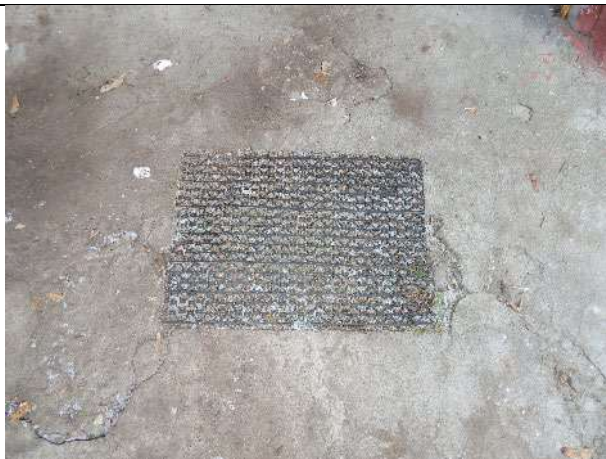
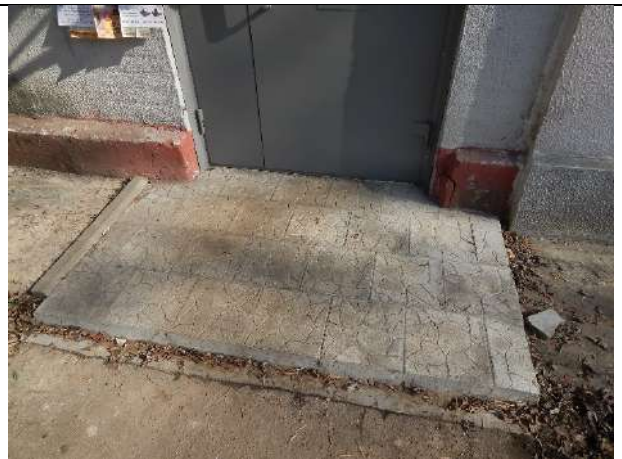
Фото 15,16. Отсутствие металлических решеток для вытирания подошв обуви.

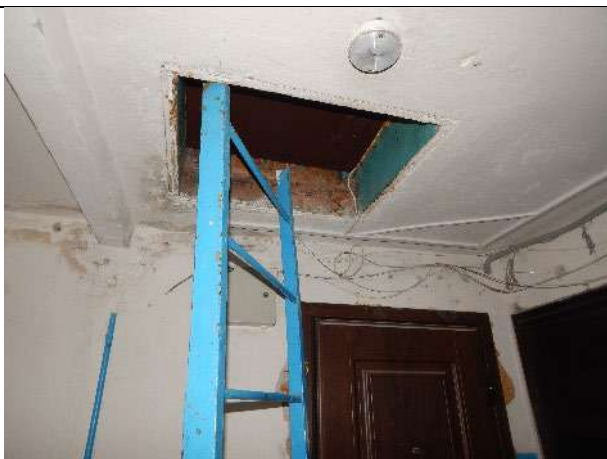
Фото 21.

| № дефекта | Описание дефектов и повреждений | Расположение дефектов (см. приложение 5) | Фото дефекта (см. приложение 2) | Количественная оценка дефекта | Рекомендации по ремонту и устранению дефектов и повреждений |
|---|---|---|---|---|---|
| 8 | Неудовлетворительное крепление стремянок для выхода на чердак. Разрушение окрасочного слоя и коррозия элементов стремянок для выхода на чердак. | подъезд №1÷№2 | Фото 21-22 | <b>2шт</b> | Установить новые стремянки для выхода на чердак, предусмотреть конструкцию крепления стремянок. |

Фото 21-22. Неудовлетворительное крепление стремянок для выхода на чердак. Разрушение окрасочного слоя и коррозия элементов стремянок для выхода на чердак.

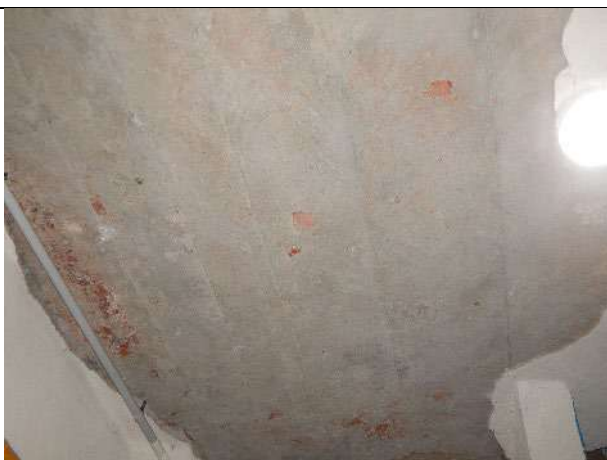
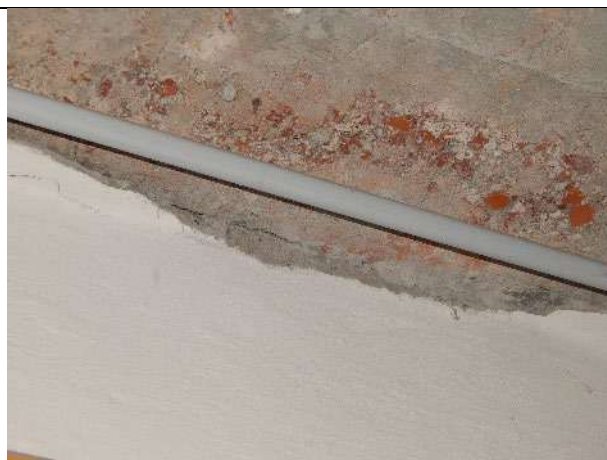
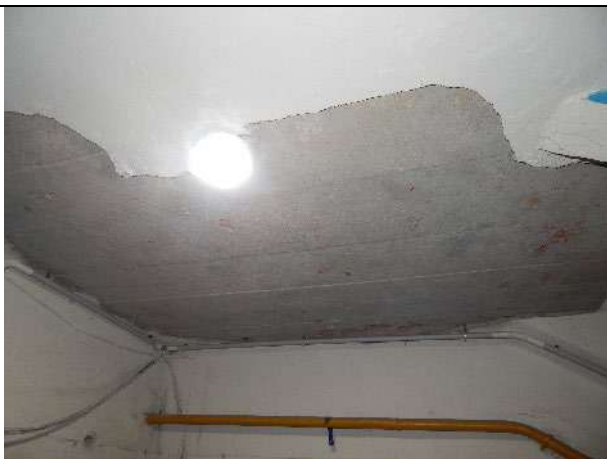
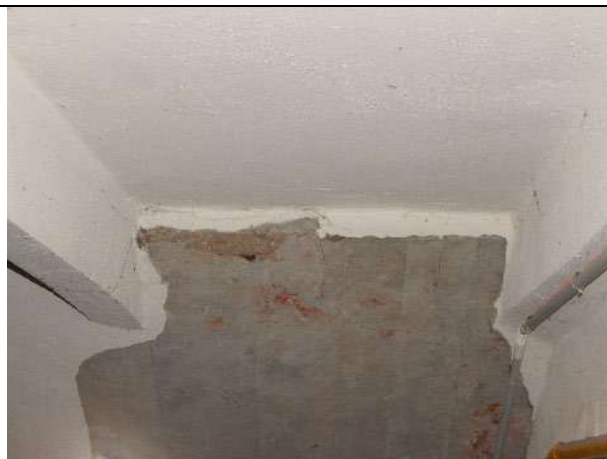
| № дефекта | Описание дефектов и повреждений | Расположение дефектов (см. приложение 5) | Фото дефекта (см. приложение 2) | Количественная оценка дефекта | Рекомендации по ремонту и устранению дефектов и повреждений |
|---|---|---|---|---|---|
| 9 | Отслоение штукатурного слоя на нижней поверхности лестничной площадки. | подъезд №1÷№2 | Фото 23-26 | <b>6м²</b> | Простучать поверхность лестничной площадки(нижняя поверхность), выполнить демонтаж отслаивающегося штукатурного покрытия и дальнейшее оштукатуривание цементно-песчаным |

Фото 23-26. Отслоение штукатурного слоя на нижней поверхности лестничной площадки.

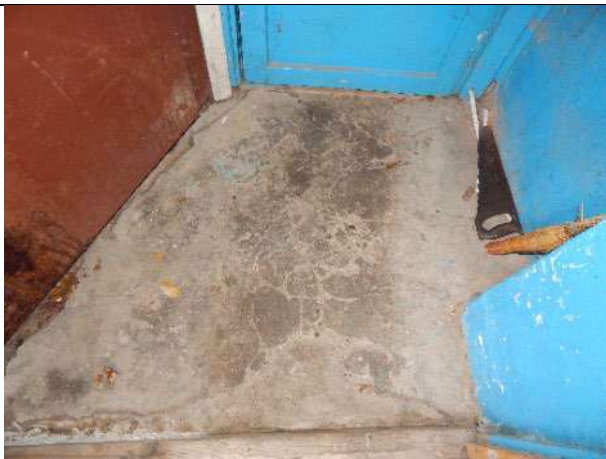
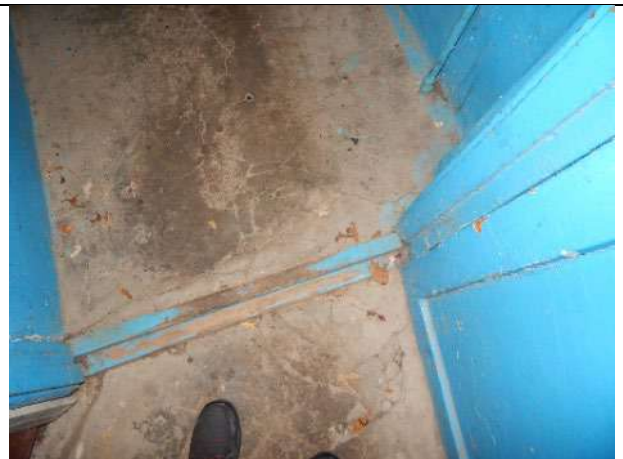
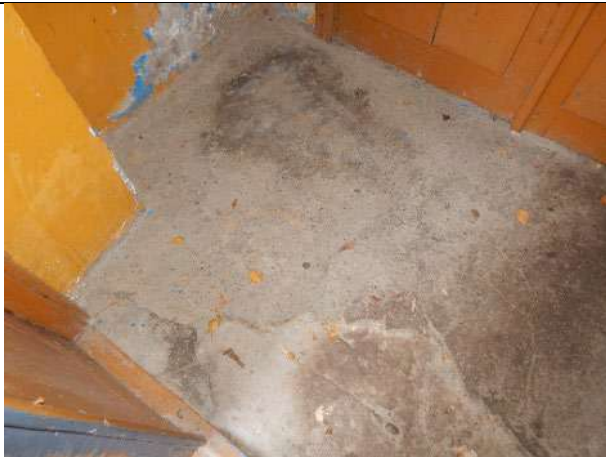
Фото 27-30. Истертость, механическое разрушение и шероховатость поверхности пола (цементно-песчаной стяжки) тамбура входных групп и площадки перед приглашением маршем на глубину до 30 мм

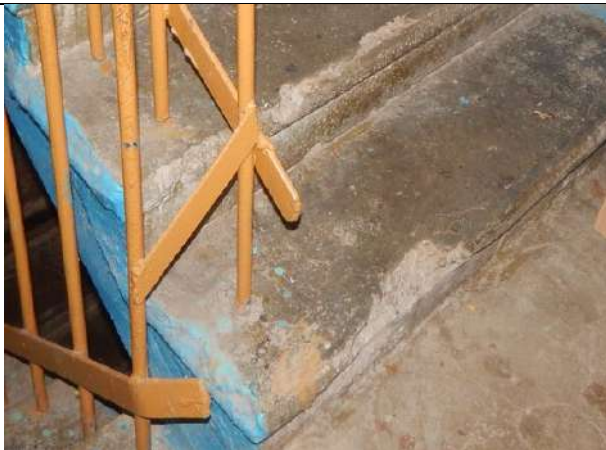
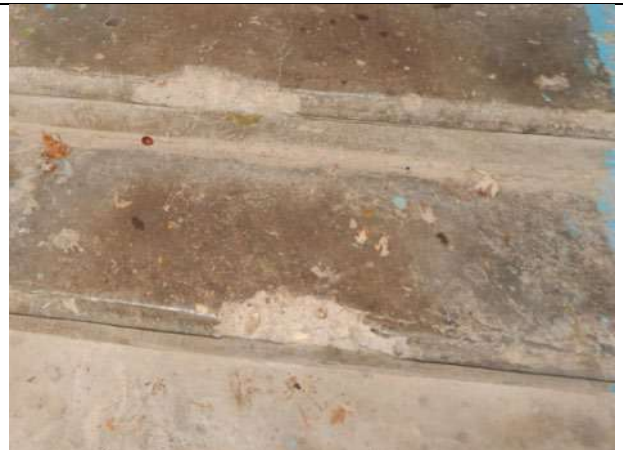
Фото 31, 32. Сколы ступеней лестничных маршей

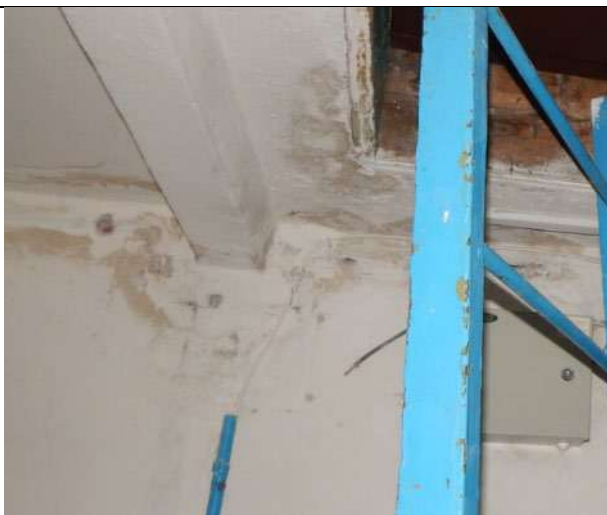
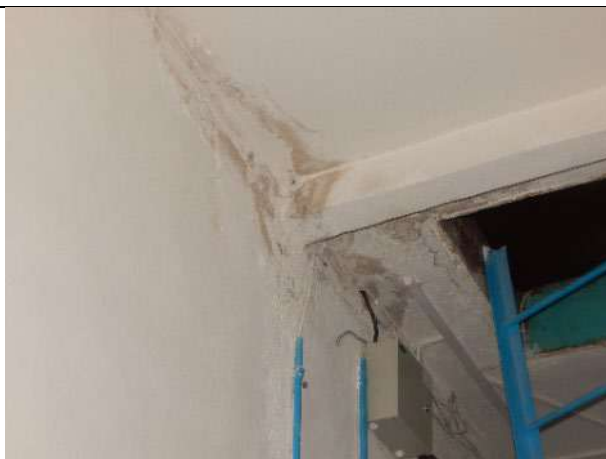
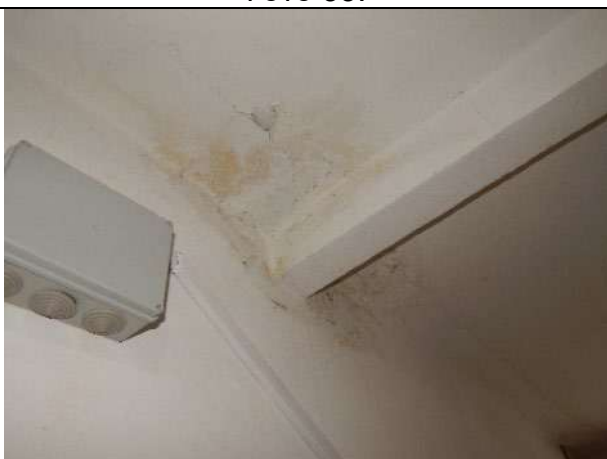
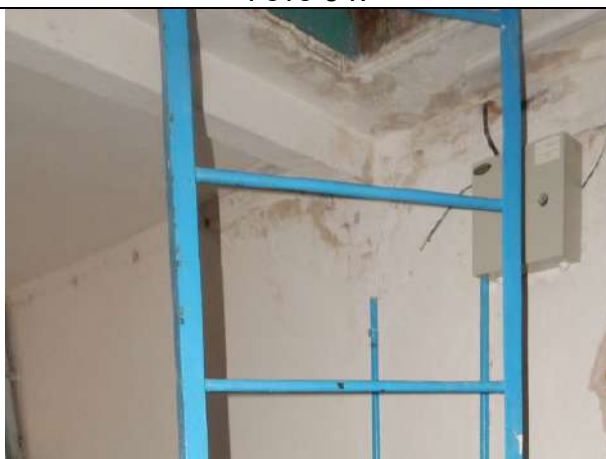
Фото 33-36. Следы увлажнения на плитах покрытия и стенах лестничной клетки

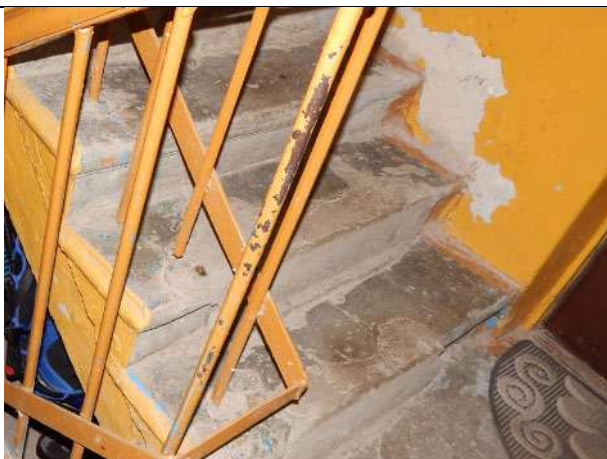
Фото 37.

Фото 37, 38. Повреждение окрасочного слоя металлических элементов ограждения лестничных маршей

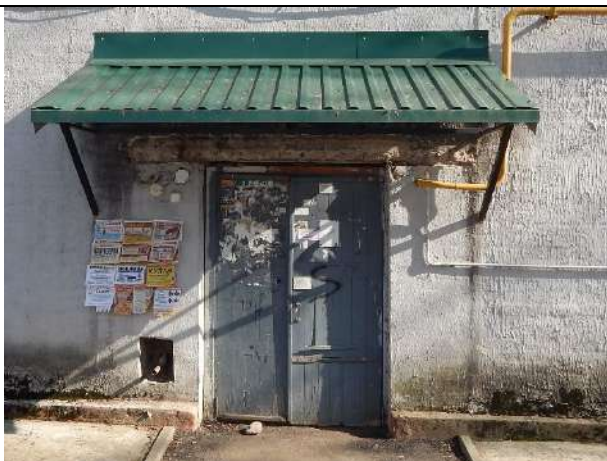
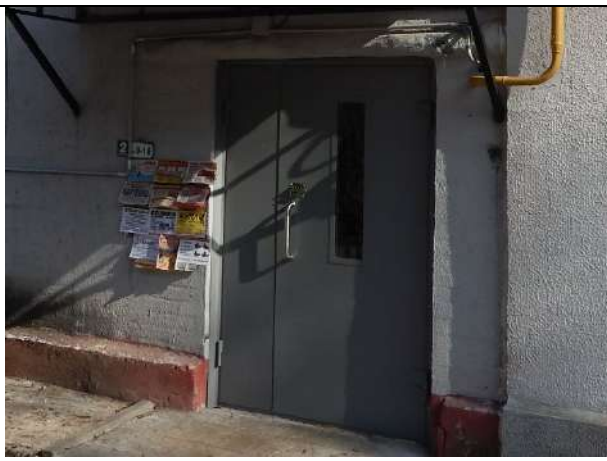
Фото 49,50. Общий вид дверного блока входа в здание

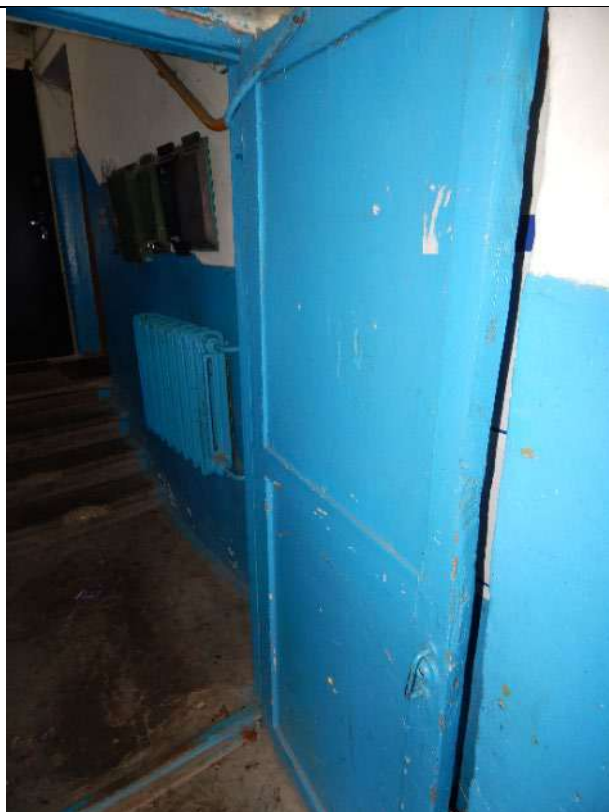
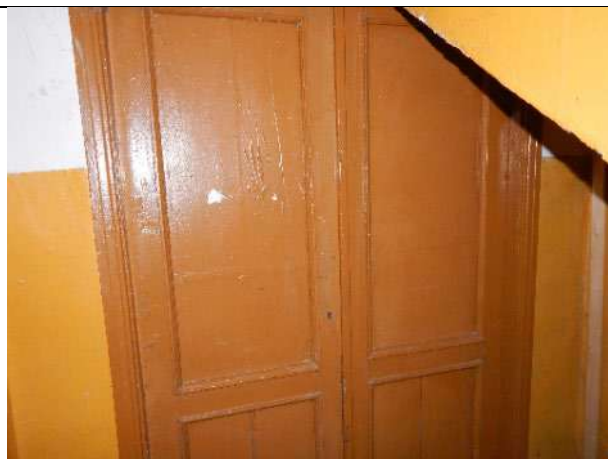
Фото 51, 52. Общий вид тамбурных дверных блоков.

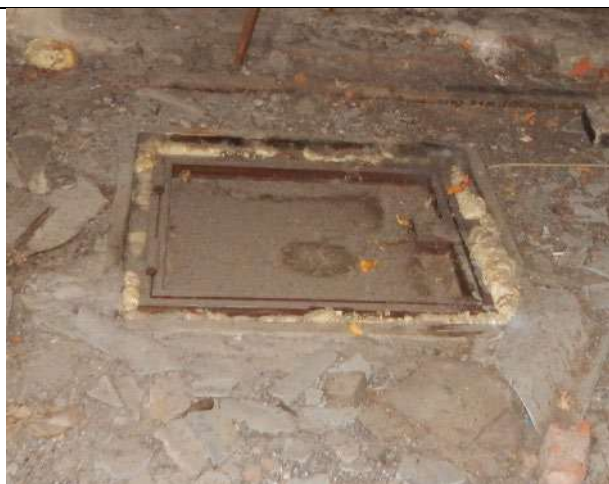
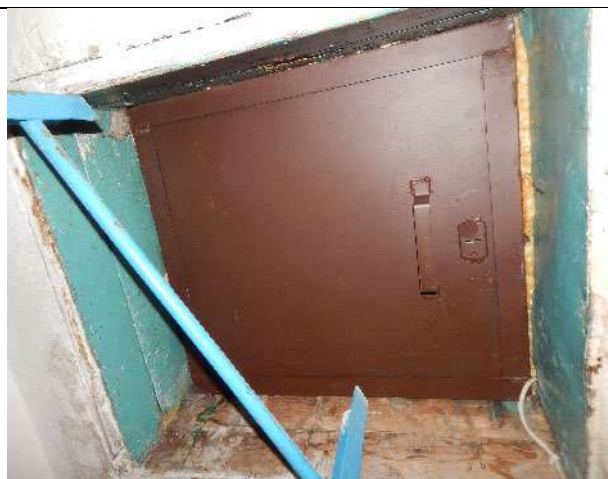
Фото 53, 54. Общий вид металлического люка выхода на чердак.

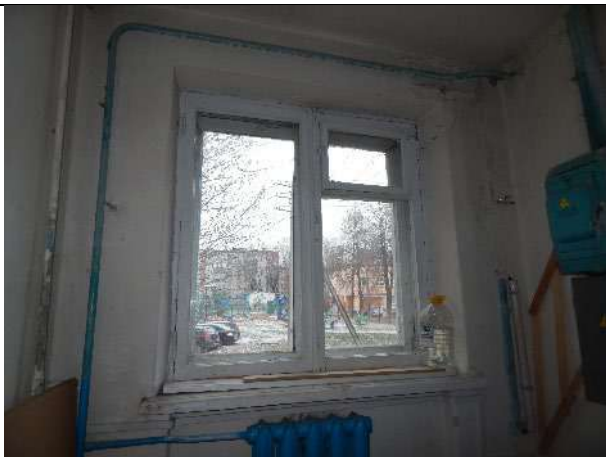
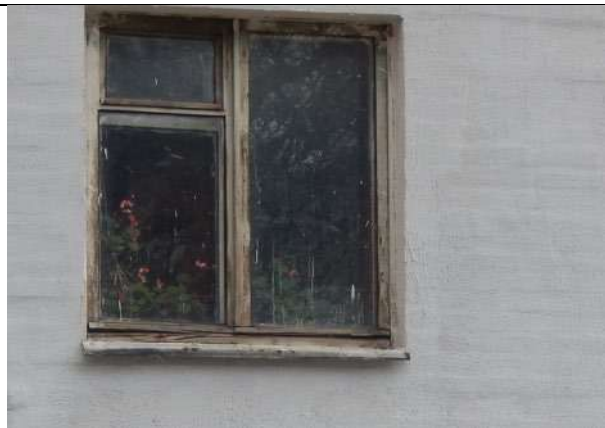
Фото 55, 56. Общий вид оконных блоков лестничной клетки

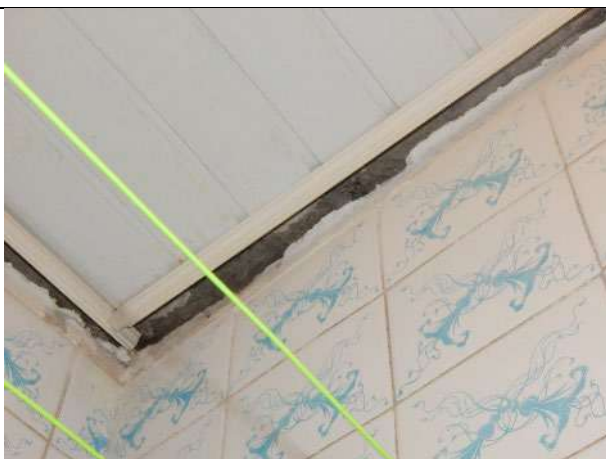
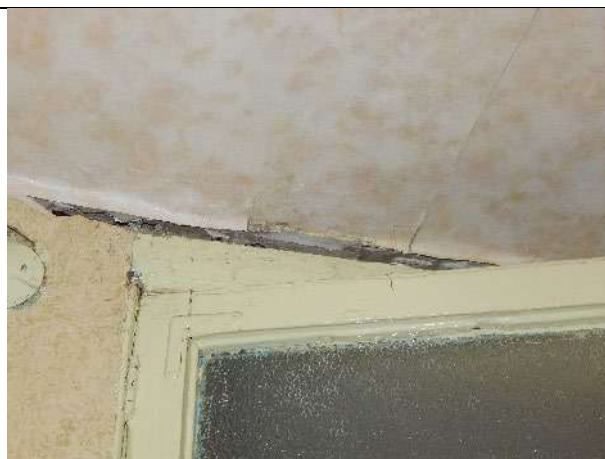
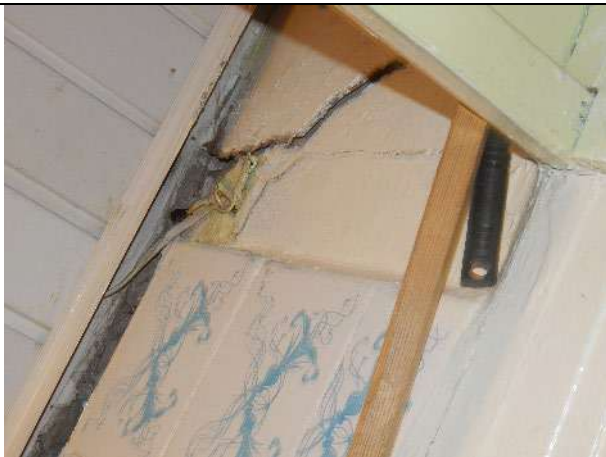
Фото 57-60. Наклонные трещины в кладке перегородок шириной раскрытия до 10мм и щели в месте примыкания перегородок к плитам перекрытия и несущим стенам шириной раскрытия до 50мм (по причине просадке основания)
