**ТЕХНИЧЕСКОЕ ЗАКЛЮЧЕНИЕ**

**по результатам детального обследования строительных конструкций и  
инженерных сетей жилого дома №146 по ул. Грушевская в г. Минске**

**ТЗ 15-11/23**

Заказчик: КУП «Жилищное коммунальное хозяйство №1 Московского района г. Минска»

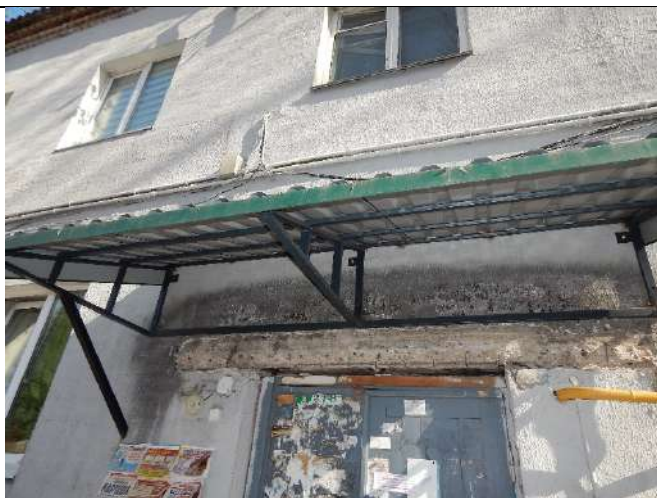
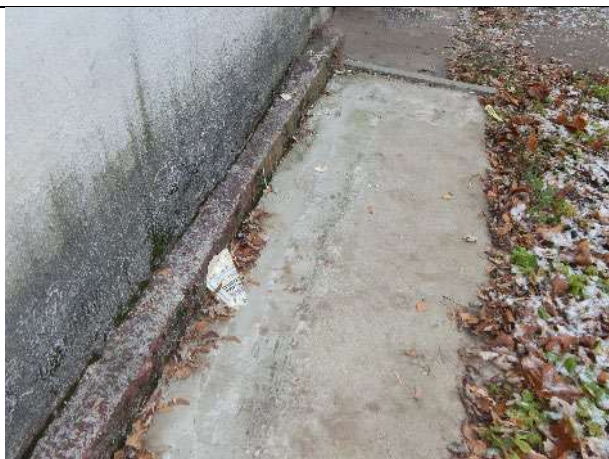
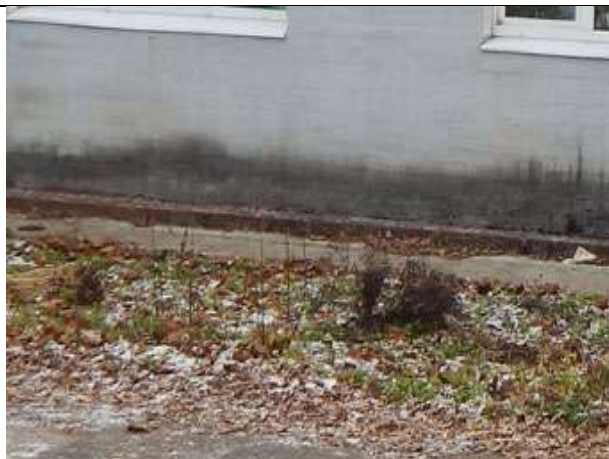
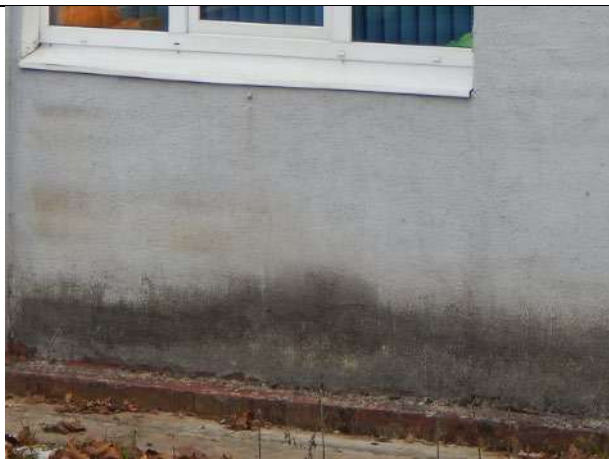
Фото 63-66. Замокание отдельных участков наружных стен (на примыкании с козырьком входной группы, над цоколем)

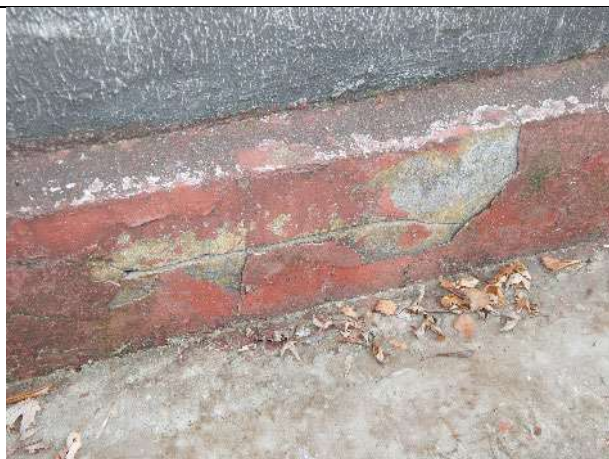
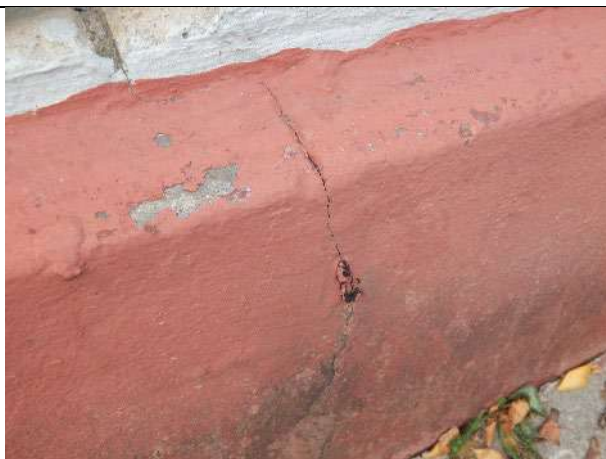
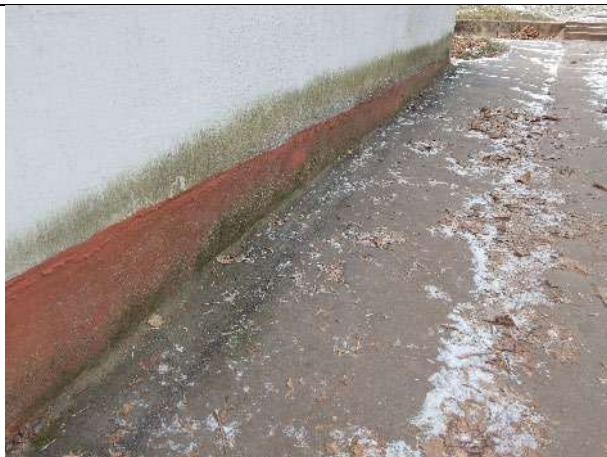
Фото 67-70. Отслоение и разрушение окрасочного слоя цоколя здания, следы замокания на цокольных стенах здания, отслоение и растрескивание штукатурного слоя на отдельных участках цоколя

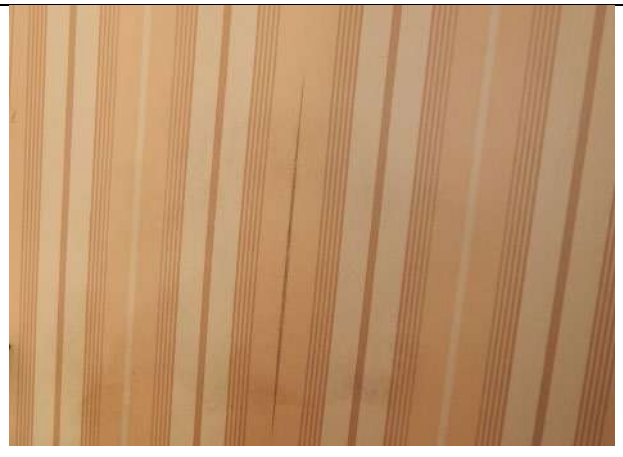
Фото 75,76. Следы сырости и плесени на внутренней поверхности наружных стен в жилых комнатах квартиры №15

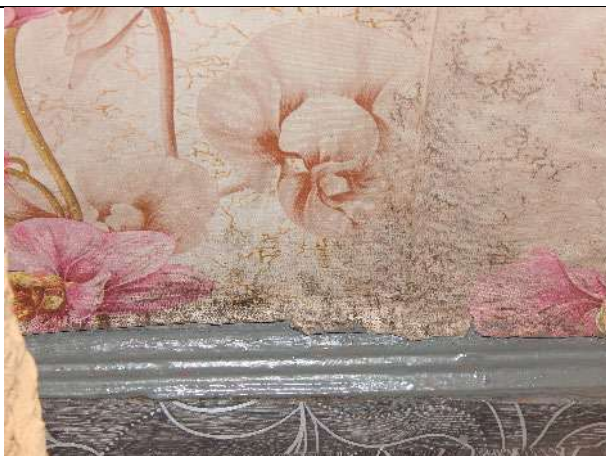
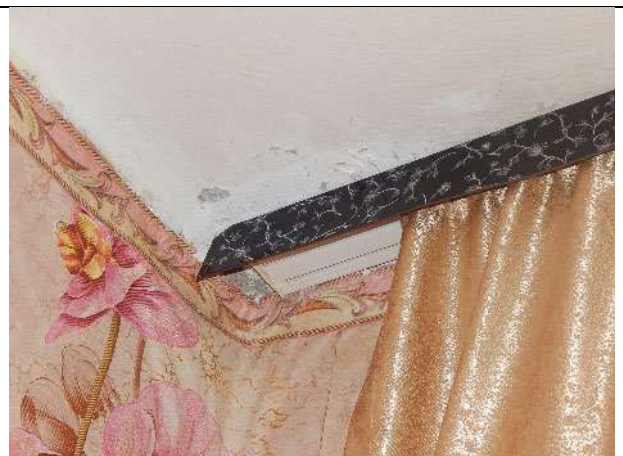
Фото 77,78. Следы сырости и плесени на внутренней поверхности наружных стен в жилых комнатах квартиры №4

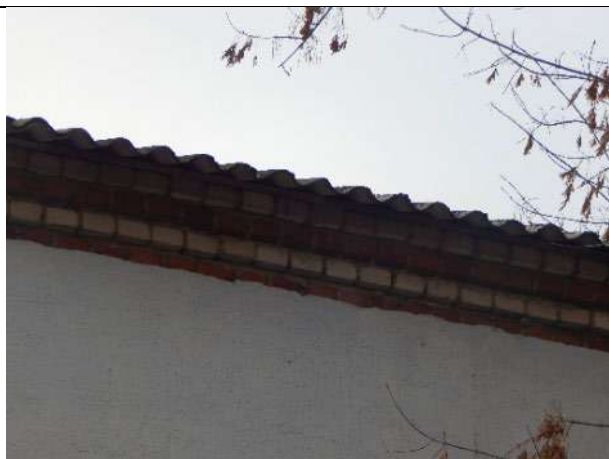
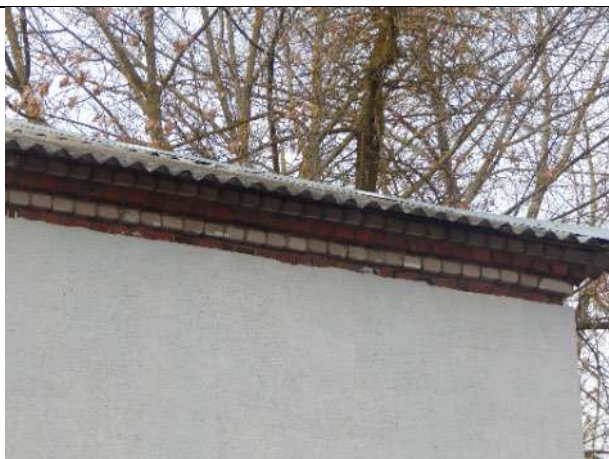
Фото 79,80. Отсутствие отливов на конструкции утепления фасадов(ЛШС)

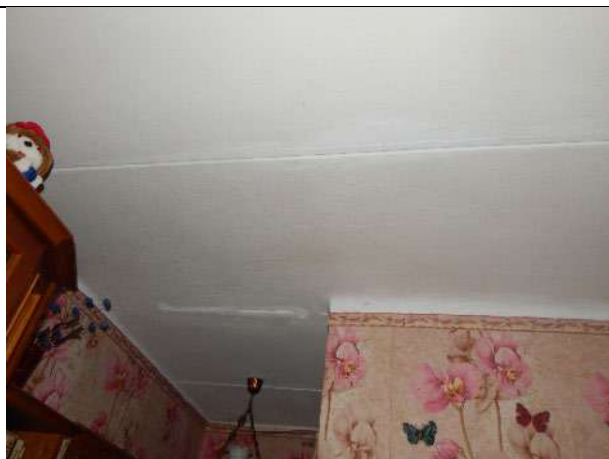
Фото 81.

Фото 81,82. Трещины по рустам плит перекрытия в помещениях квартир

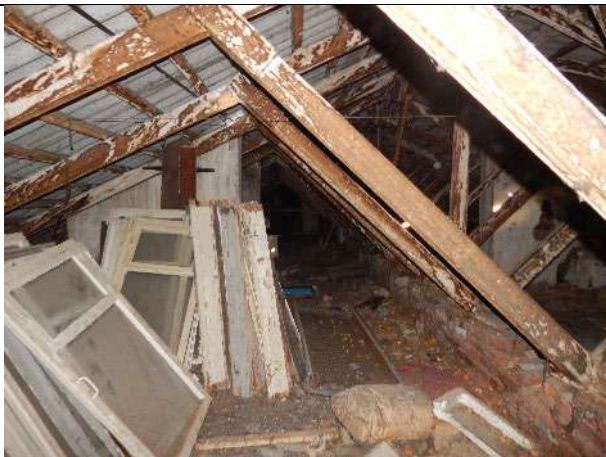
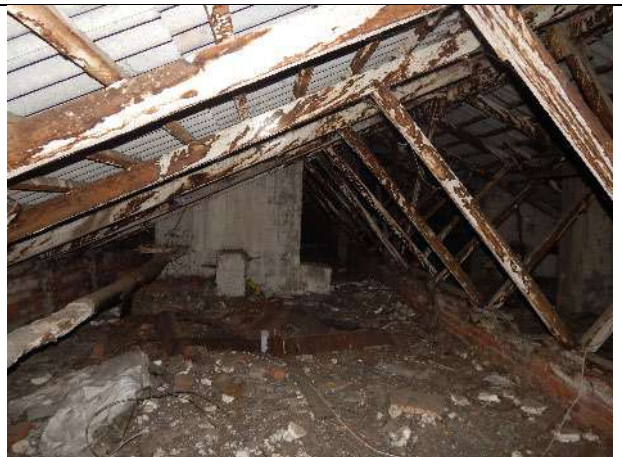
Фото 87,88. Захламленность чердачного пространства строительным мусором (асбестоцементные листы, кирпичи, старые оконные блоки)

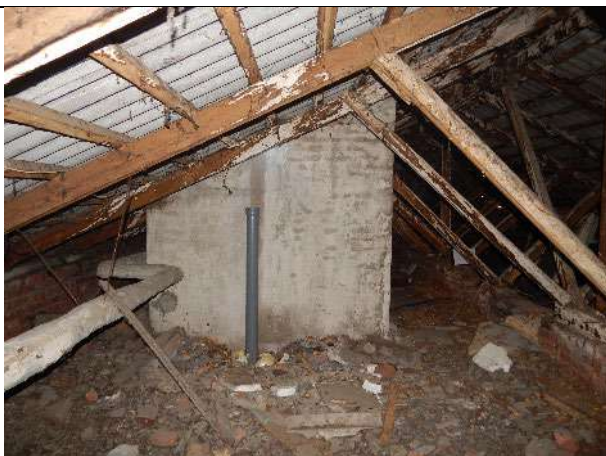
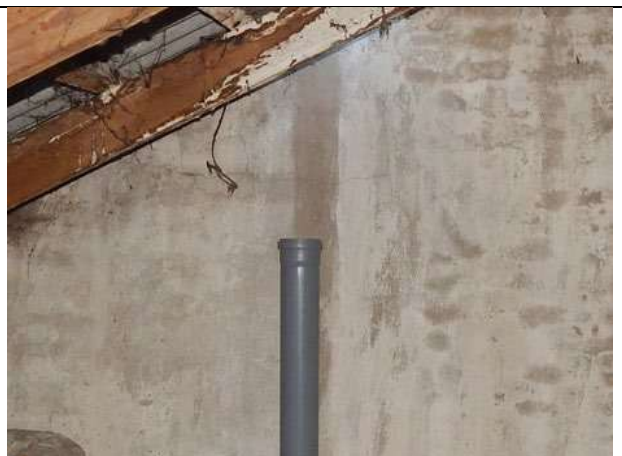
Фото 89,90. Выпуск канализационных стояков в помещение чердака

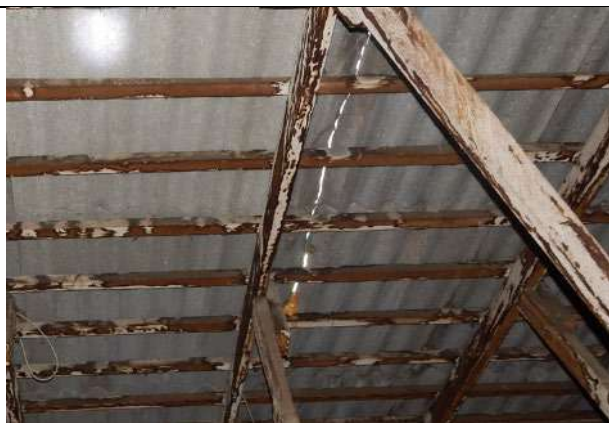
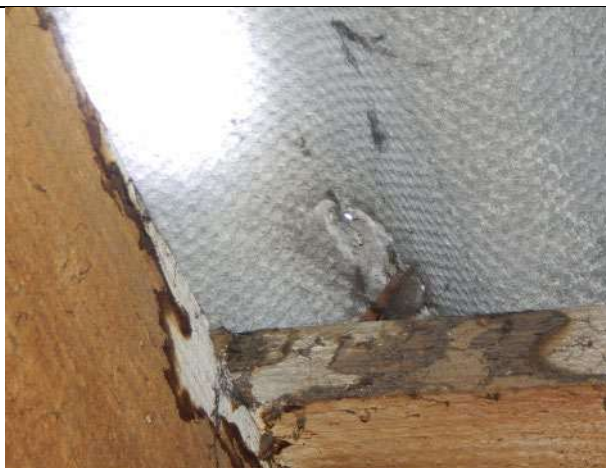
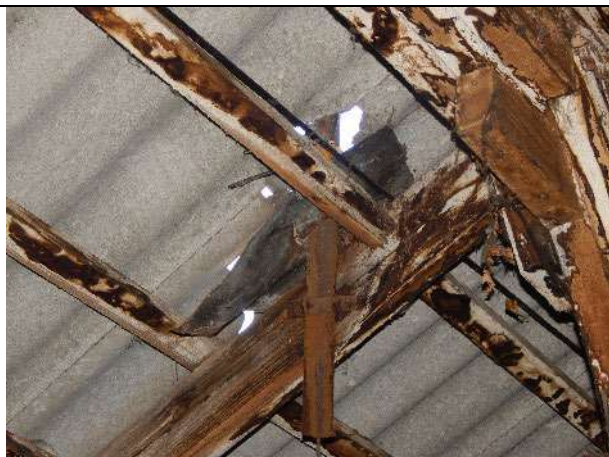
Фото 91-94. Местами сквозные протечки, просветы и разрушение кровельных листов. Биологическая деструкция (наличие растительности) на поверхности кровельных листов

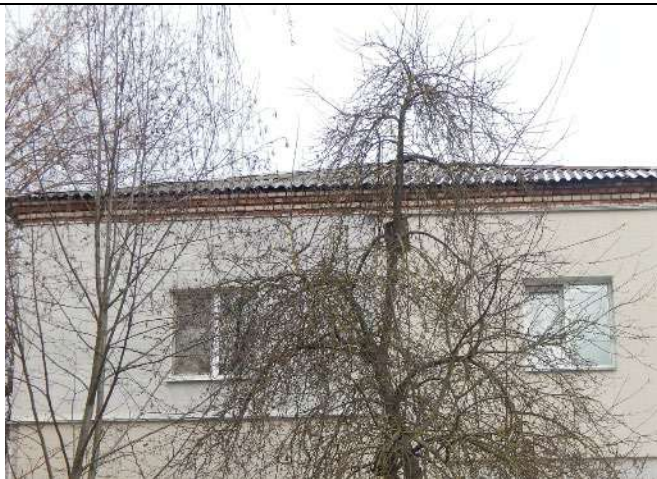
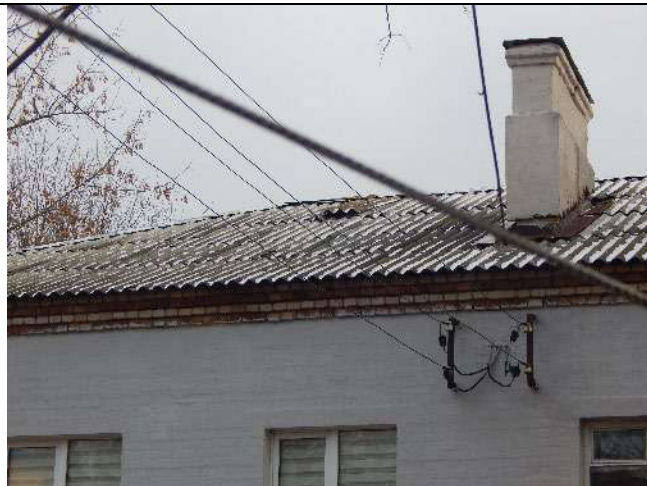
Фото 95,96. Отсутствие ограждения кровли.

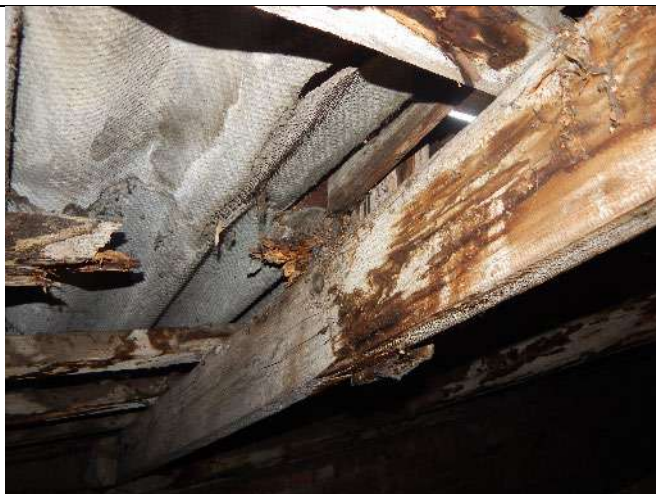
Фото 101.

Фото 97-102. Загнивание элементов стропильной системы (стропильная нога, обрешетка)

35. Отсутствие ограждения кровли;
36. Загнивание элементов стропильной системы (стропильная нога, обрешетка);
37. Трещины вдоль волокон в шпренгеле, прогиб шпренгеля;

Геометрические характеристики сечений стропильных ног и обрешетки в расчете взяты без учета их повреждений гнилью. Указанные элементы стропильной системы, пораженные гнилью, отмечены на фото 103–108 (приложение 2), подлежат замене.

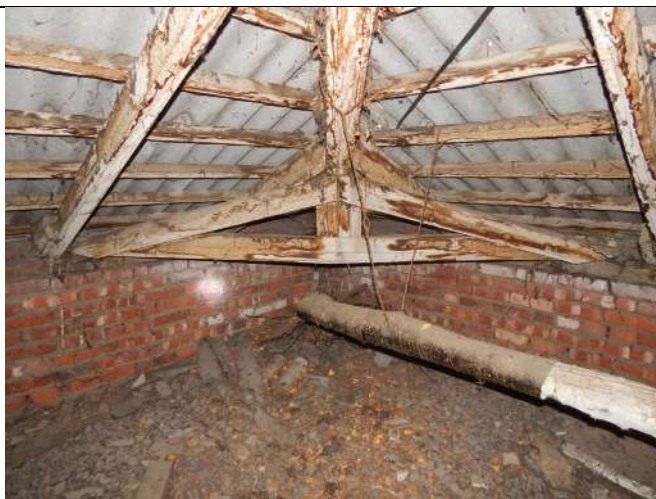
Фото 103.

Фото 103,104. Трещины вдоль волокон в шпренгеле, прогиб шпренгеля

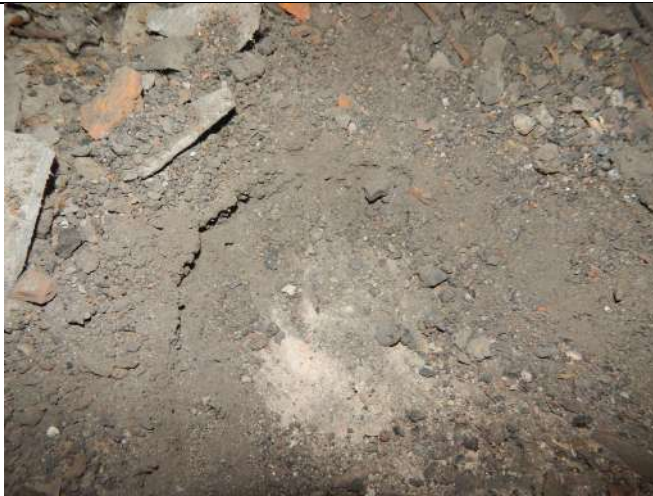
Фото 111.

Фото 111,112. Результаты вскрытия конструкции чердачного перекрытия
