Заказчик: Государственное предприятие «Минсккоммунтеплосеть»

## ТЕХНИЧЕСКОЕ ЗАКЛЮЧЕНИЕ

по результатам детального обследования технического  
состояния строительных конструкций на объекте:  
«Детальное обследование строительных конструкций здания котельной,  
расположенного по адресу: г.Минск, ул.Карвата, 18,  
инв. №500/С-47889, (инв.11000190)»

№38-16/956-ОБ

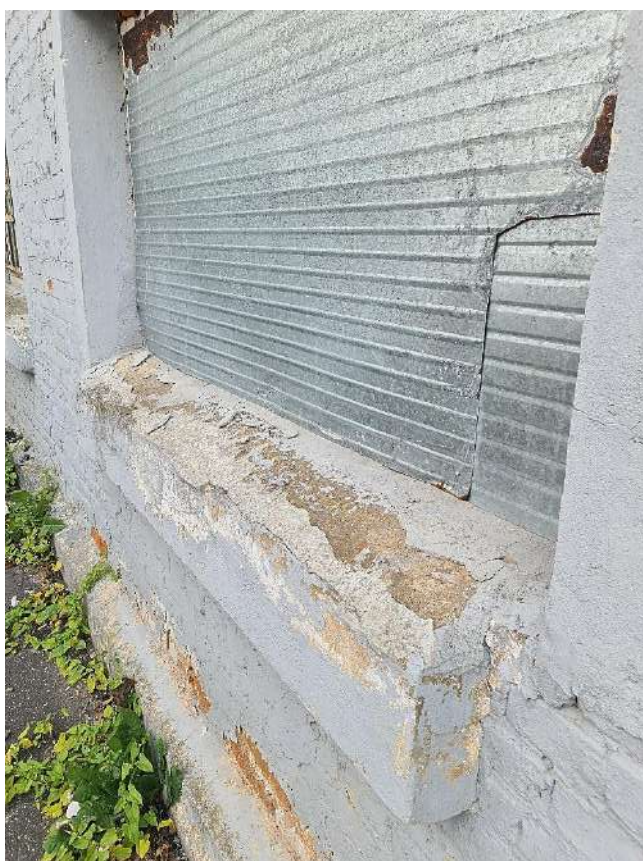
**Фото 27.** Разрушение отделочного слоя наружной стены в осях 4/В-Б

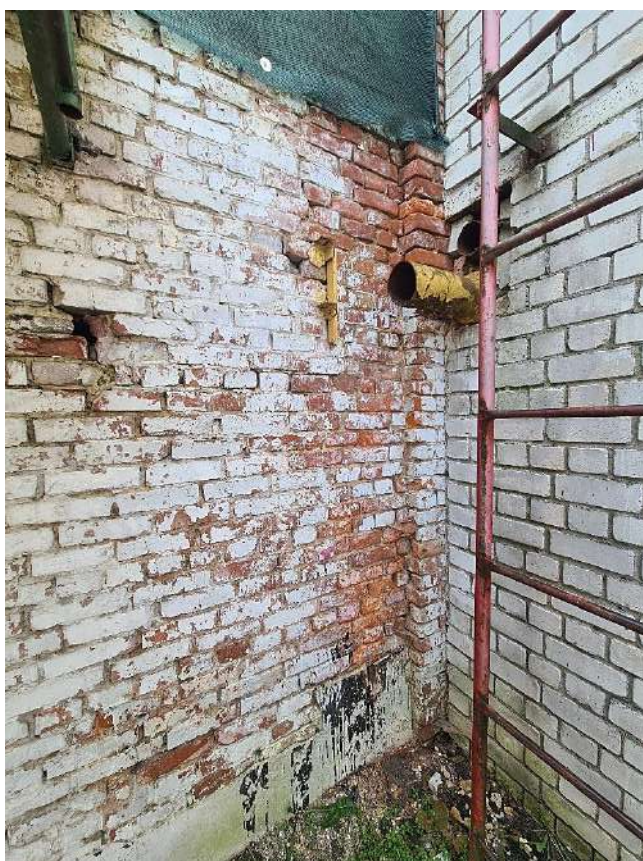
**Фото 31.** Разрушение отделочного слоя, выветривание раствора швов, повреждения кирпичной кладки наружной стены в осях 5-4/Г

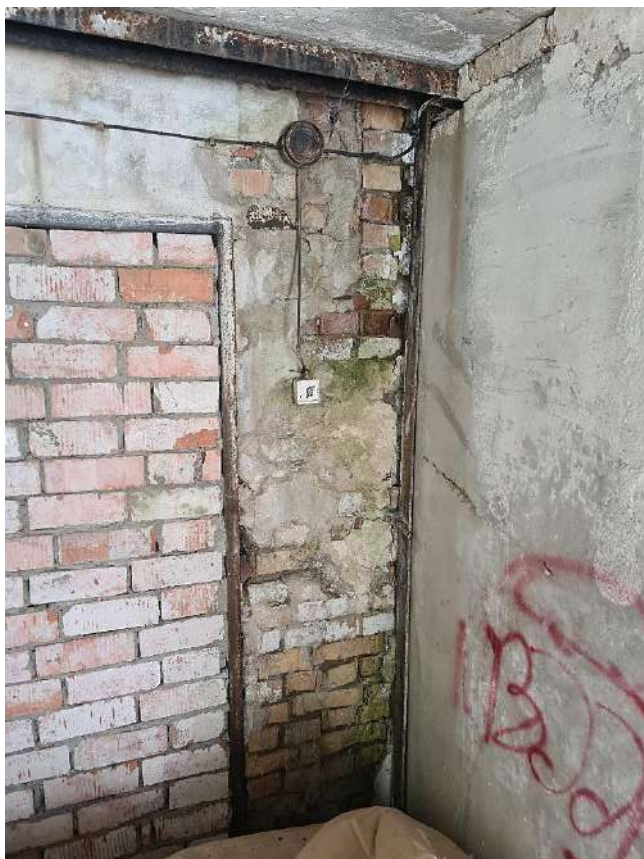
**Фото 35.** Разрушение отделочного слоя, замшелости кирпичной кладки наружной стены в осях 6-5/Г

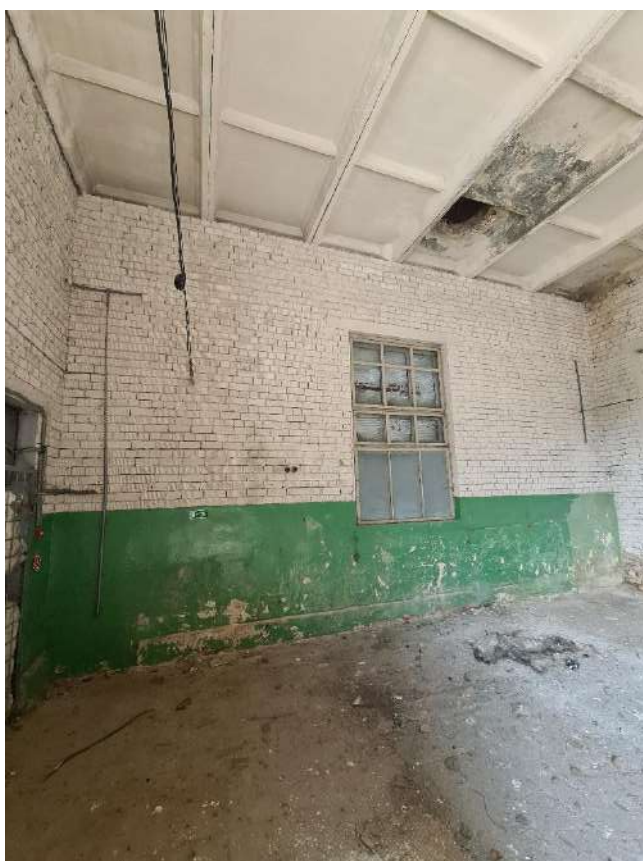
**Фото 43.** Разрушение внутреннего отделочного слоя наружной стены в осях 1/В-Д

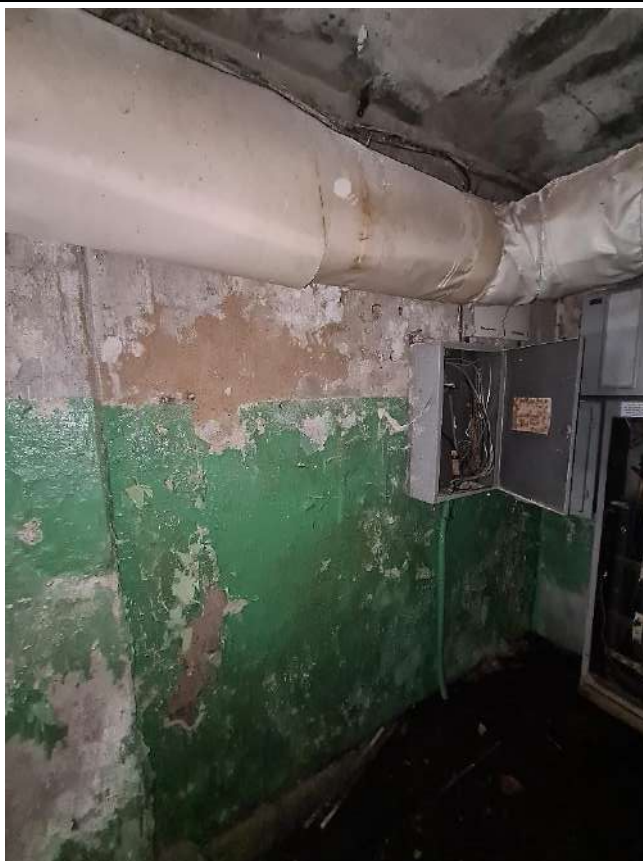
**Фото 49.** Следы увлажнения, разрушение внутреннего отделочного слоя наружной стены в осях 4-5/Г

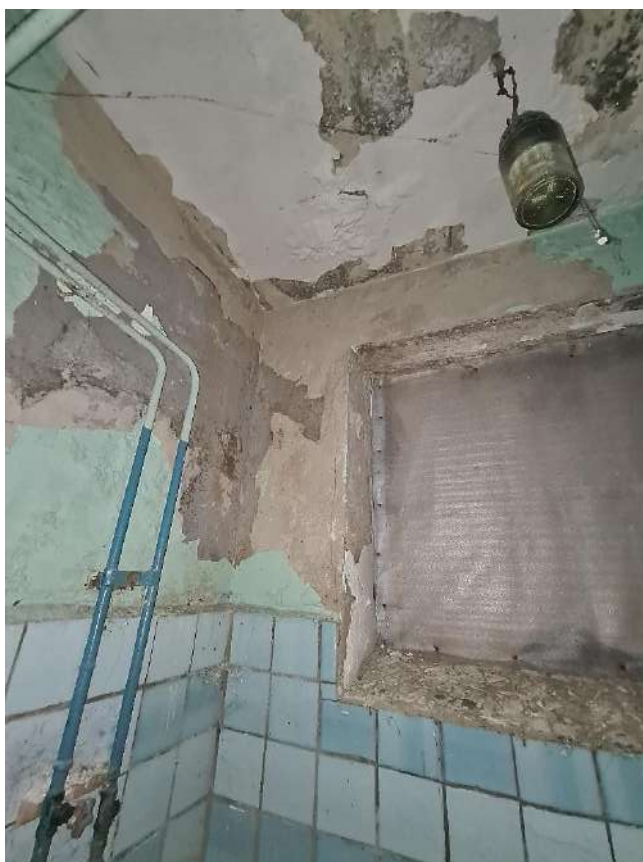
**Фото 51.** Следы увлажнения, разрушение внутреннего отделочного слоя наружной стены в осях 4-5/Г

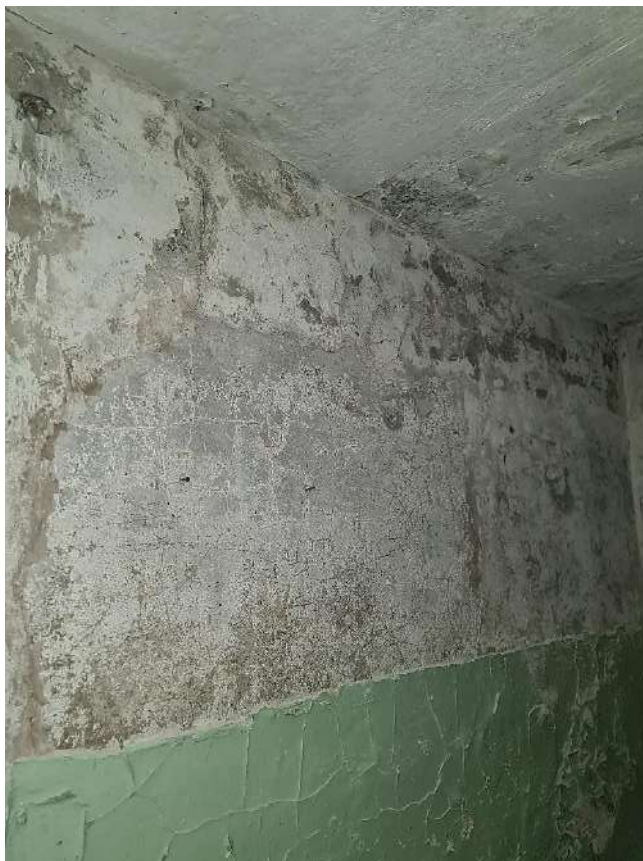
**Фото 53.** Следы увлажнения, плесень, разрушение внутреннего отделочного слоя наружной стены в осях 5-4/А

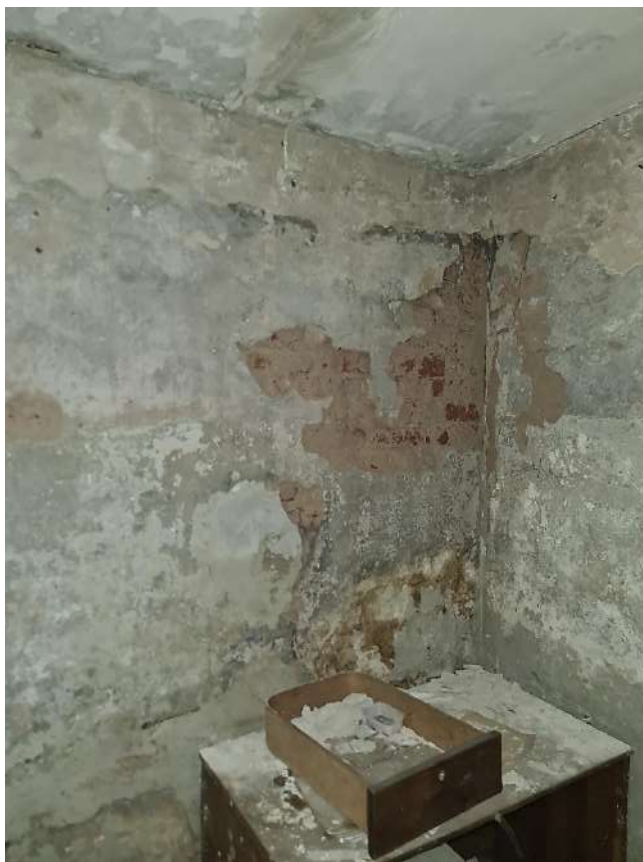
**Фото 55.** Следы увлажнения, плесень, разрушение внутреннего отделочного слоя наружной стены в осях 5-4/А-Б в уровне 2-го этажа

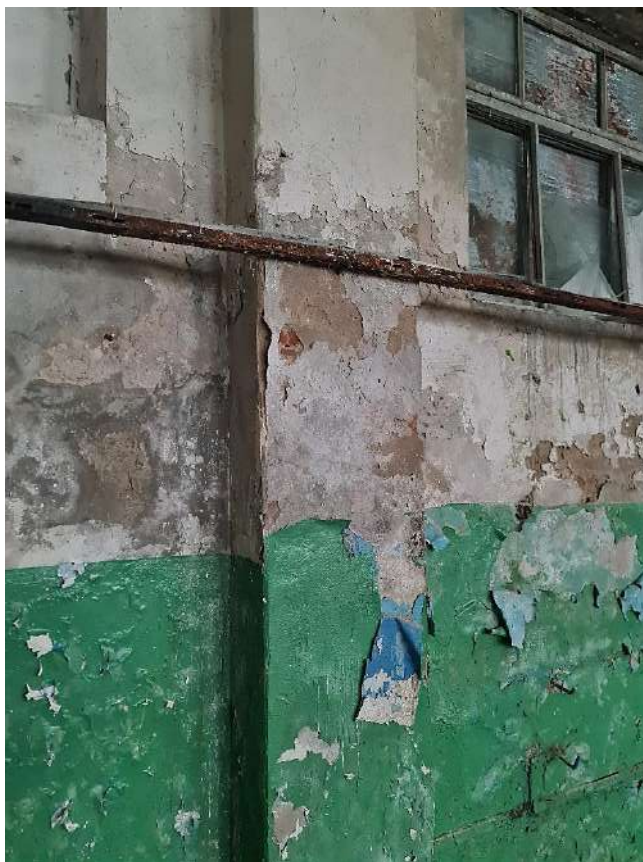
**Фото 59.** Следы увлажнения, плесень, разрушение внутреннего отделочного слоя наружной стены в осях 6-7/Г

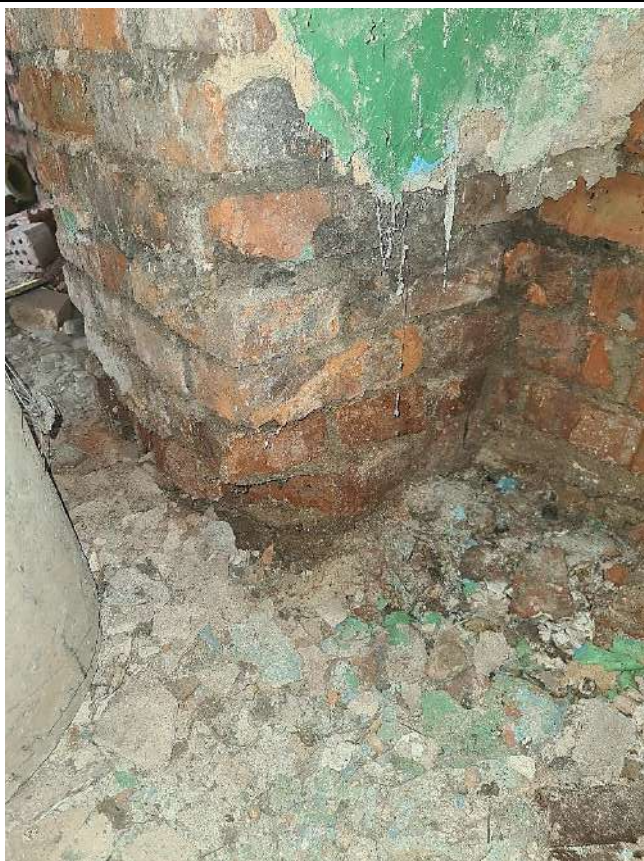
**Фото 65.** Размораживание кирпичной кладки пилатсры наружной стены в осях 9/В

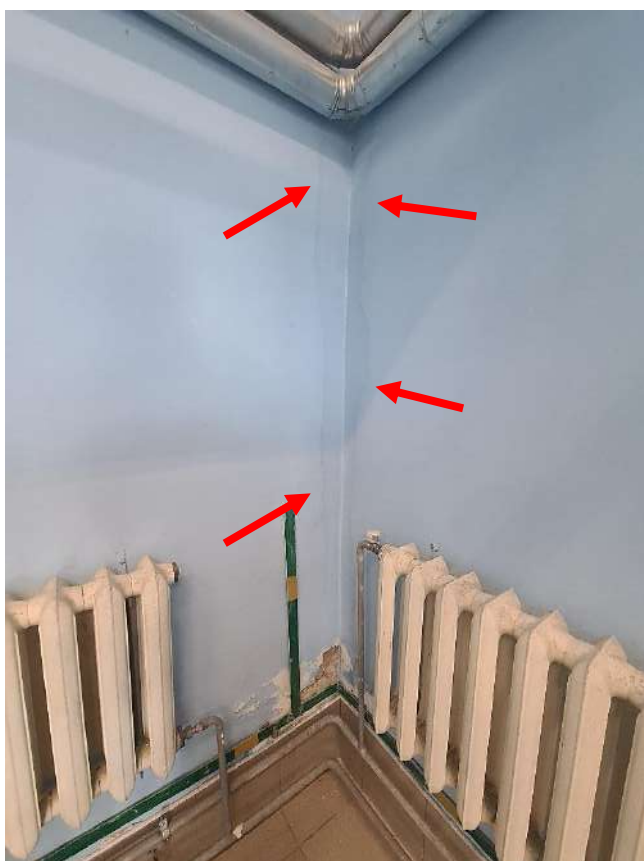
**Фото 71.** Следы увлажнения внутреннего отделочного слоя наружной стены в осях 12/А

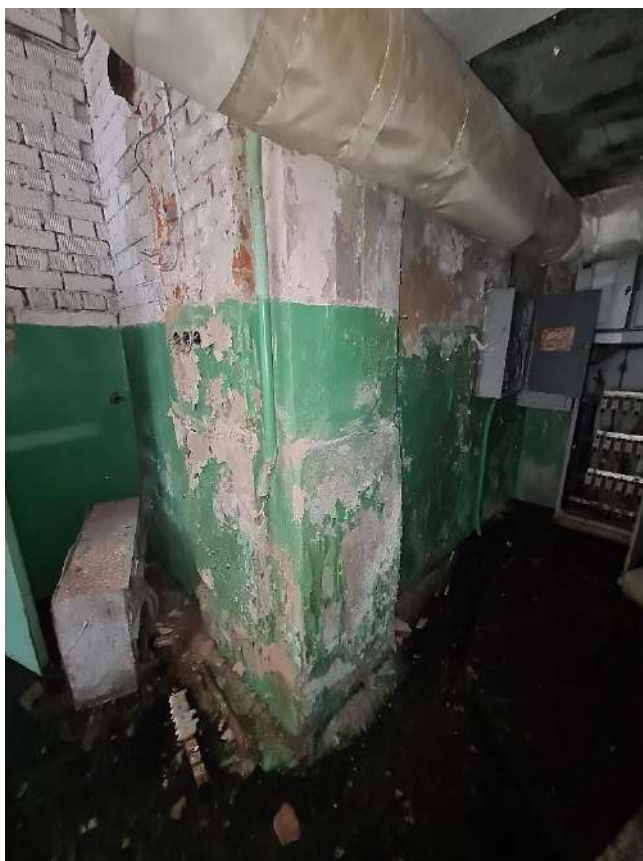
**Фото 73.** Следы увлажнения, разрушение отделочного слоя стены в осях 4/Г

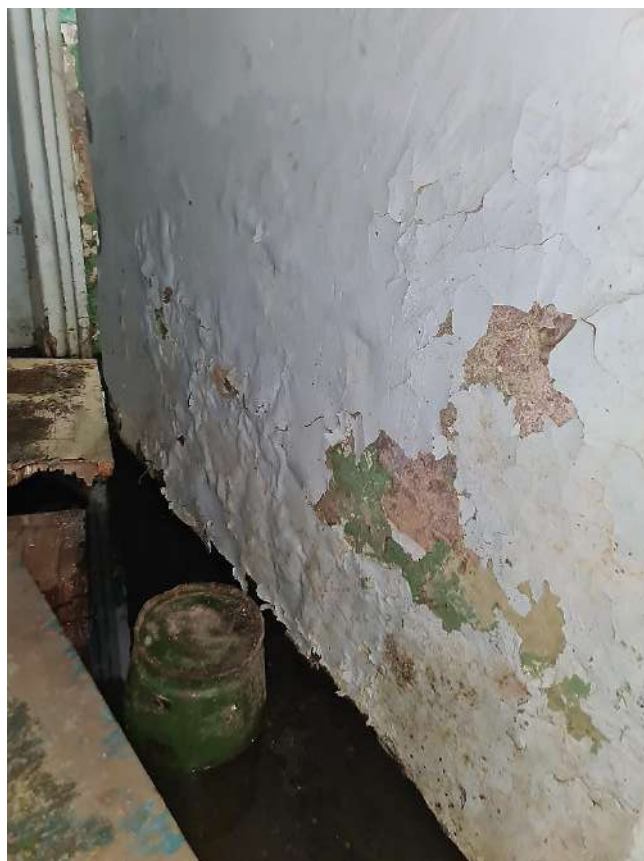
**Фото 74.** Следы увлажнения, разрушение отделочного слоя стены в осях 5-4/В

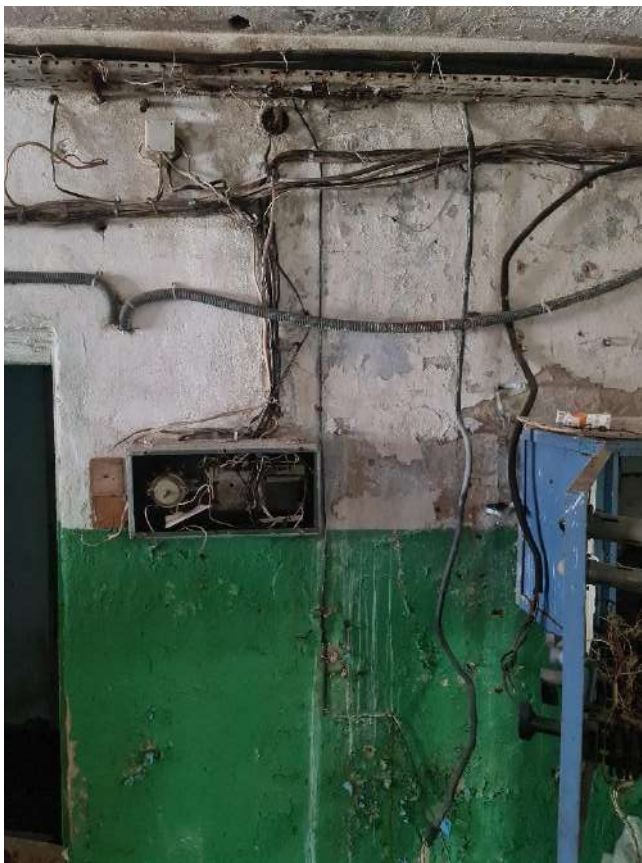
**Фото 75.** Следы увлажнения, разрушение отделочного слоя стены в осях 4-5/В

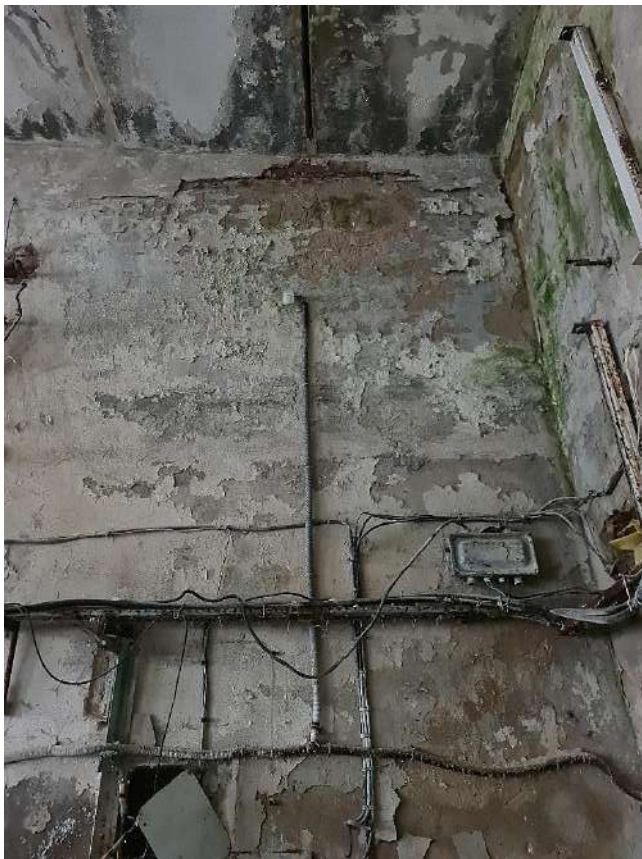
**Фото 77.** Следы увлажнения, плесень, разрушение отделочного слоя стены в осях 5-6/Г

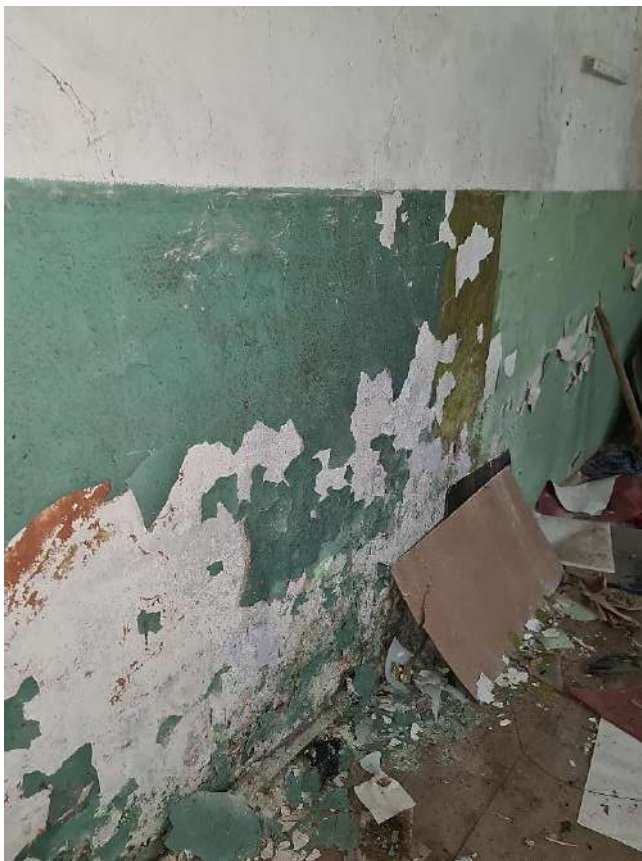
**Фото 79.** Разрушение отделочного слоя стены в осях 4-5/Б

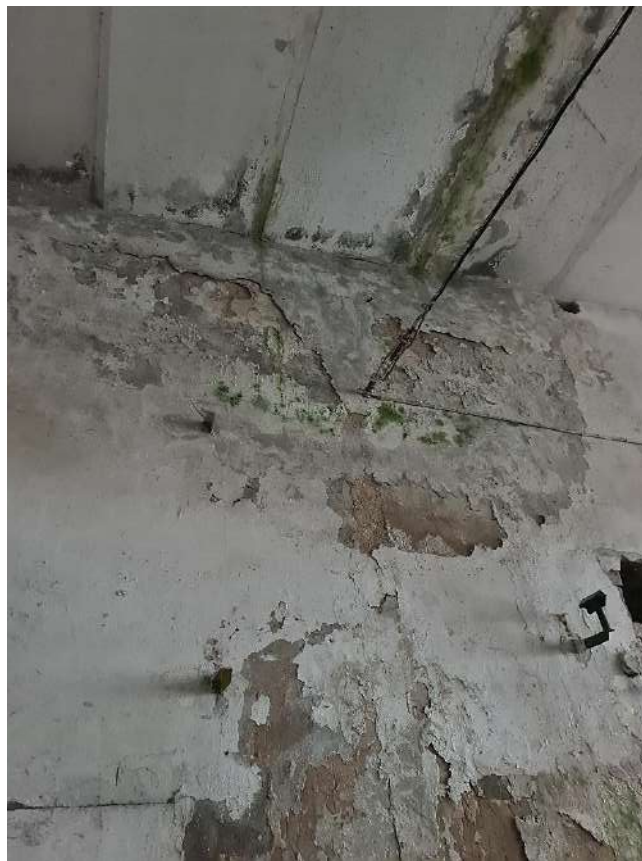
**Фото 80.** Следы увлажнения, плесень, разрушение отделочного слоя стены в осях 8/В-Б

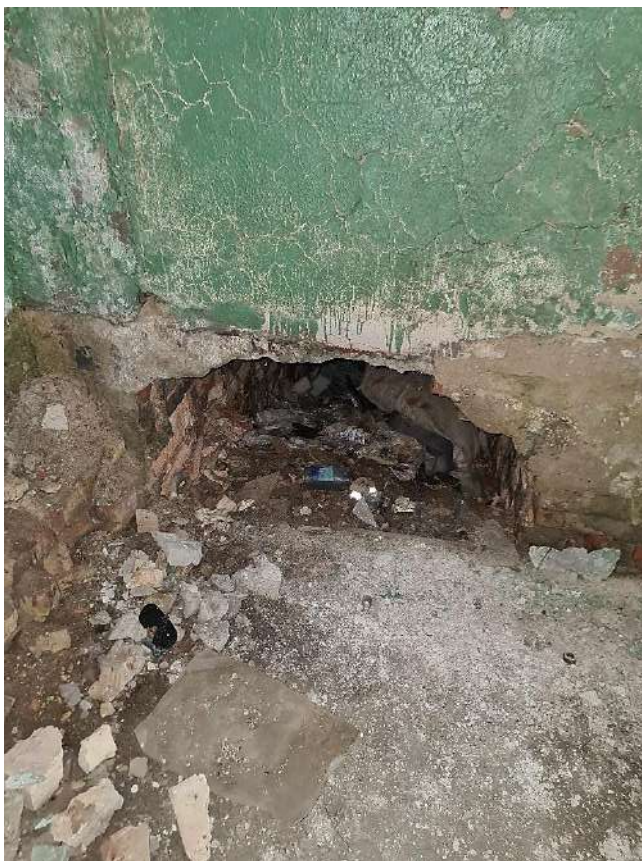
**Фото 81.** Повреждение кирпичной кладки стены в осях 8/Г-В

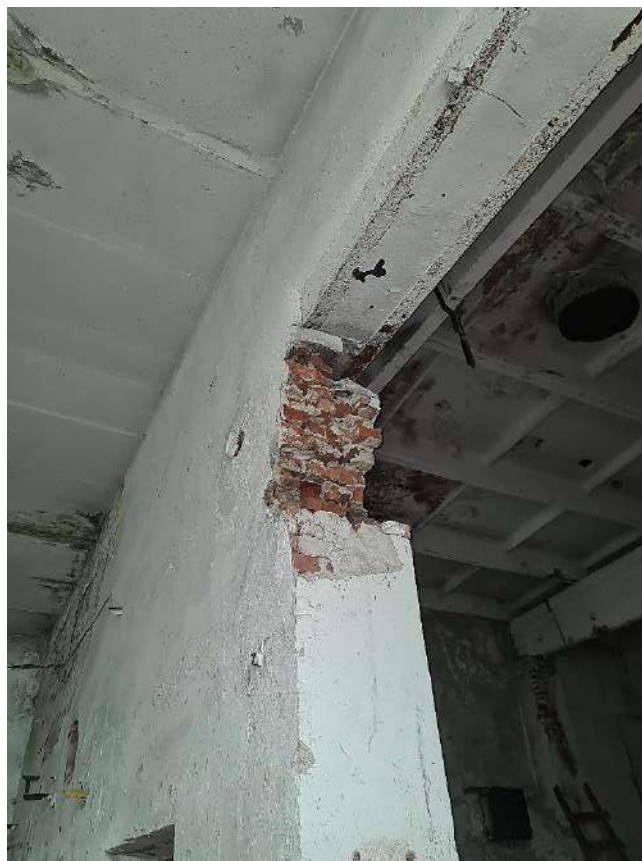
**Фото 82.** Повреждение кирпичной кладки стены в осях 8/Б

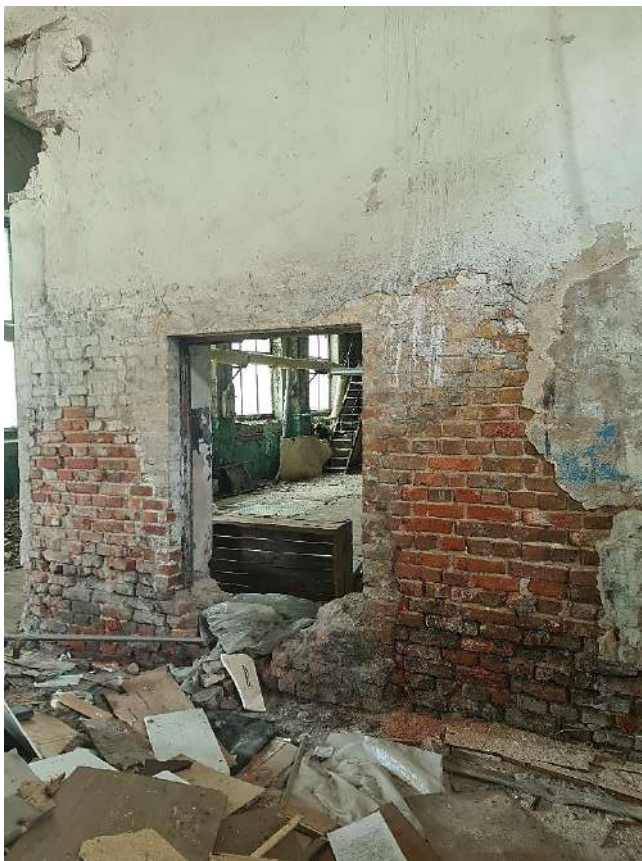
**Фото 83.** Разрушение отделочного слоя стены в осях 8/Б-В

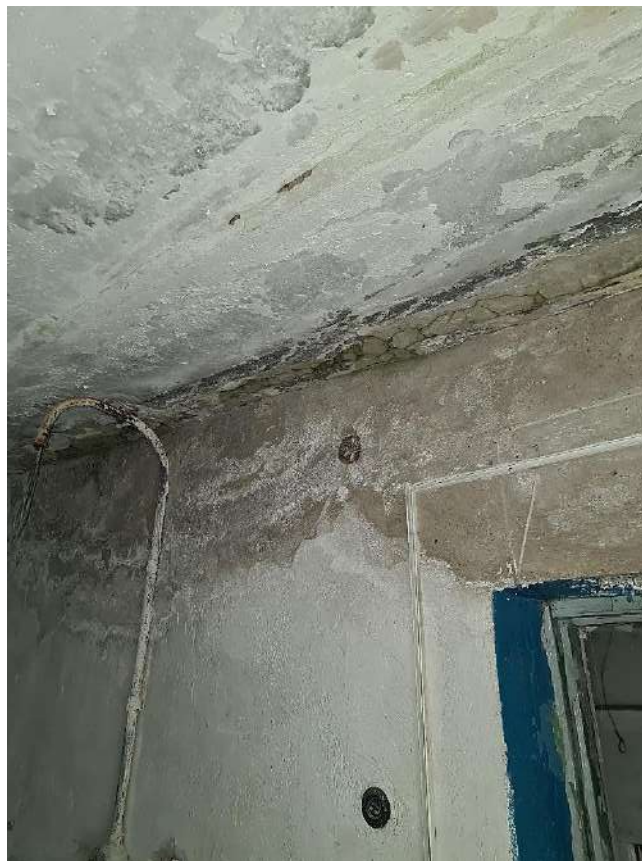
**Фото 84.** Следы увлажнения, плесень, разрушение отделочного слоя стены в осях 5/Б-А в уровне 2-го этажа

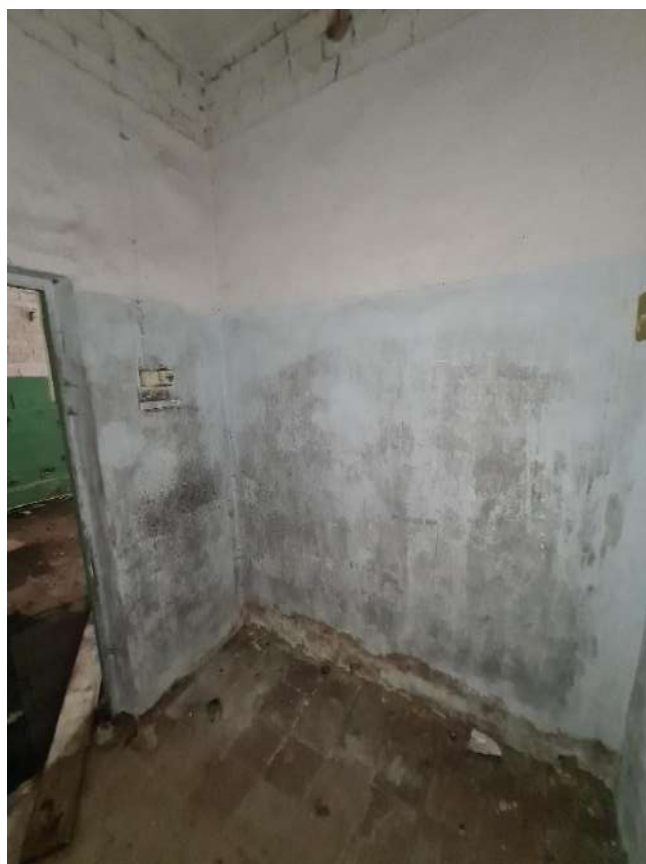
| Перегородки | |
|---|---|
| <b><u>Дефекты и повреждения</u></b> | Плесень отделочного слоя перегородок в осях 3-4/Г-Д.<br>Увлажнение, разрушение отделочного слоя перегородок в осях 4-5/Г-В. |

**Фото 88.** Плесень отделочного слоя перегородок в осях 3-4/Г-Д

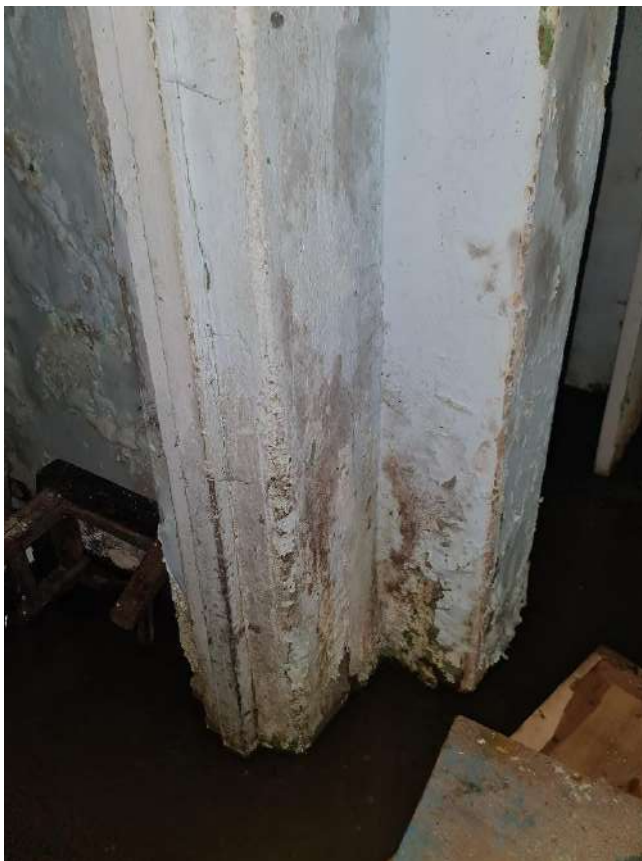
**Фото 89.** Увлажнение, разрушение отделочного слоя перегородок в осях 4-5/Г-В

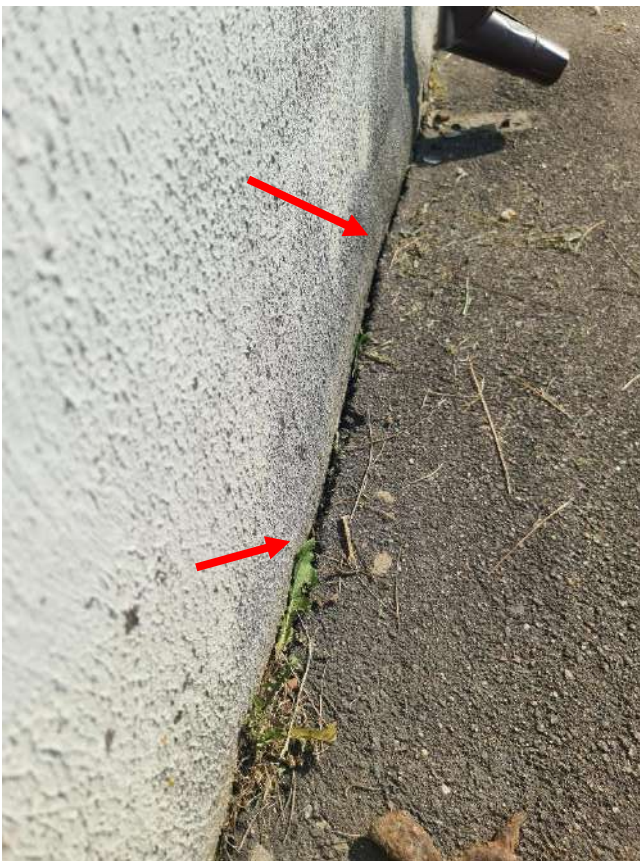
| 3.3 Фундаменты и отмостка | |
|---|---|
| <u>Дефекты и повреждения</u> | Трещины, биологическое повреждение отмостки.<br>Трещины вдоль примыкания отмостки к наружной стене.<br><u>Просадка отмостки в осях 4/В.</u><br>Отсутствует отмостка в осях 4-1/Д. |

**Фото 96.** Трещины вдоль примыкания отмостки к наружной стене в осях 8-10/А

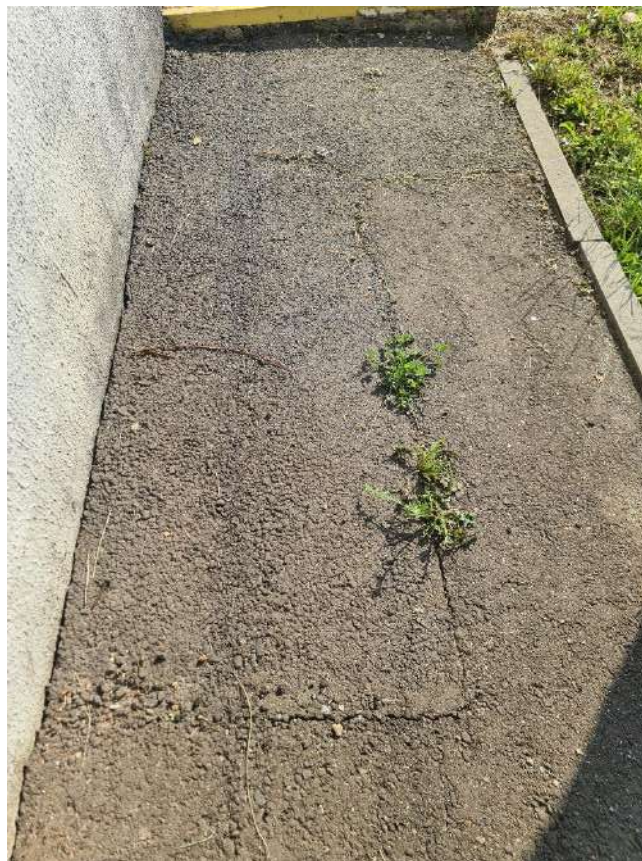
**Фото 97.** Биологическое повреждение отмостки в осях 8-9/А

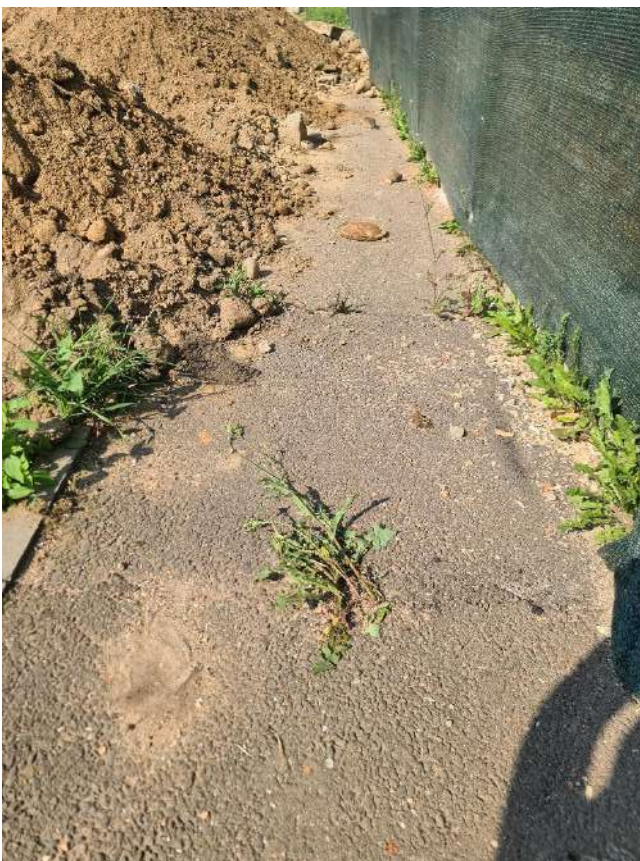
**Фото 98.** Биологическое повреждение отмостки в осях 4-8/А

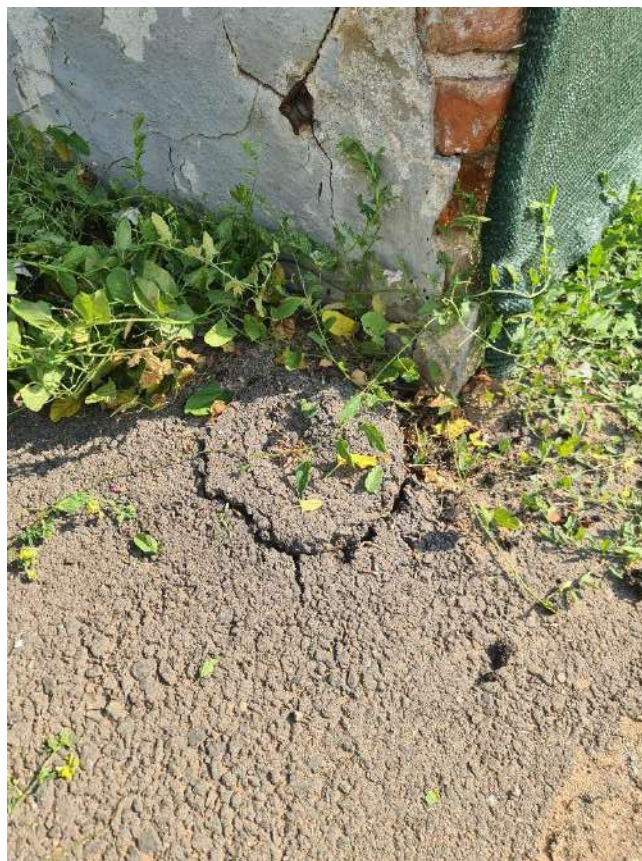
**Фото 99.** Трещины, биологическое повреждение отмостки в осях 4/А

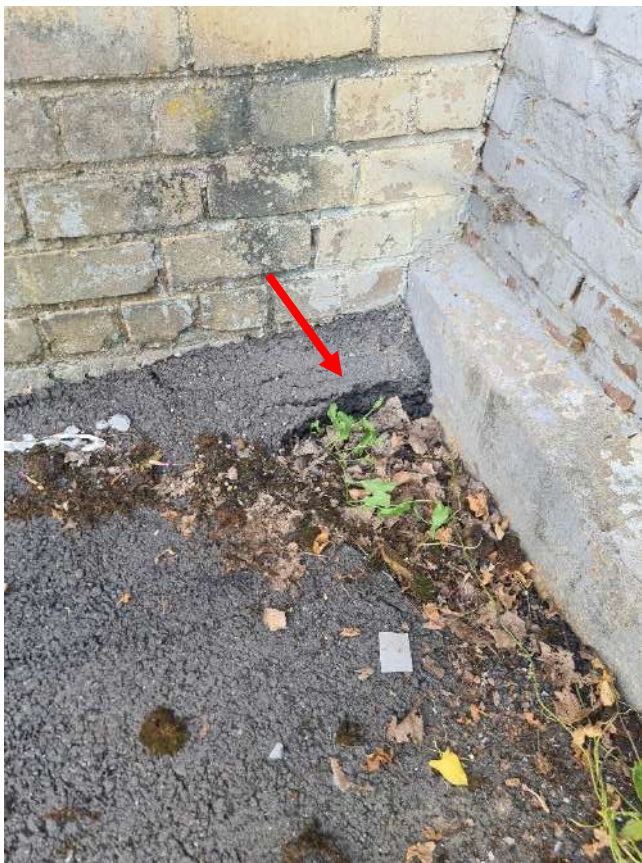
**Фото 100.** Просадка отмостки в осях 4/В

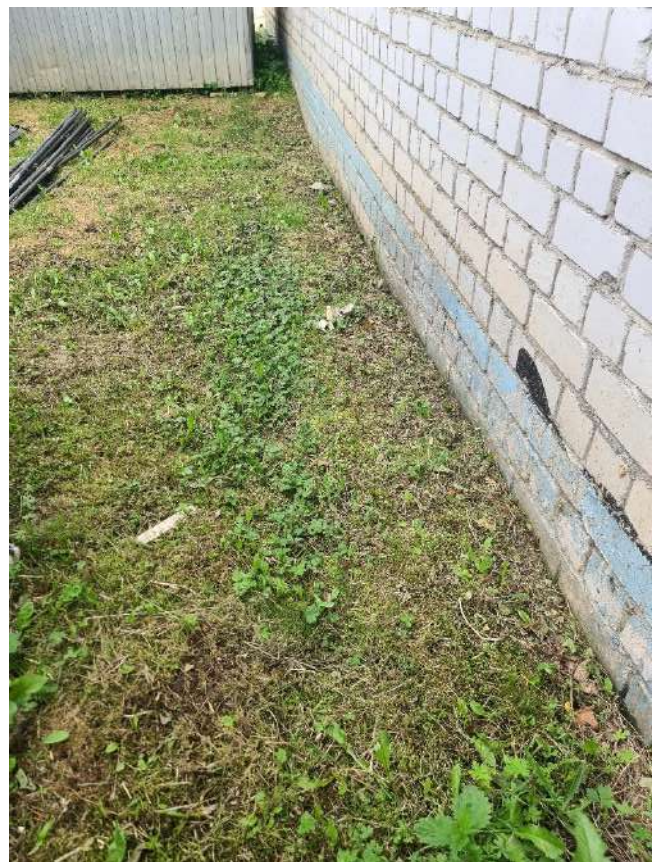
**Фото 103.** Отсутствует отмостка в осях 4-1/Д

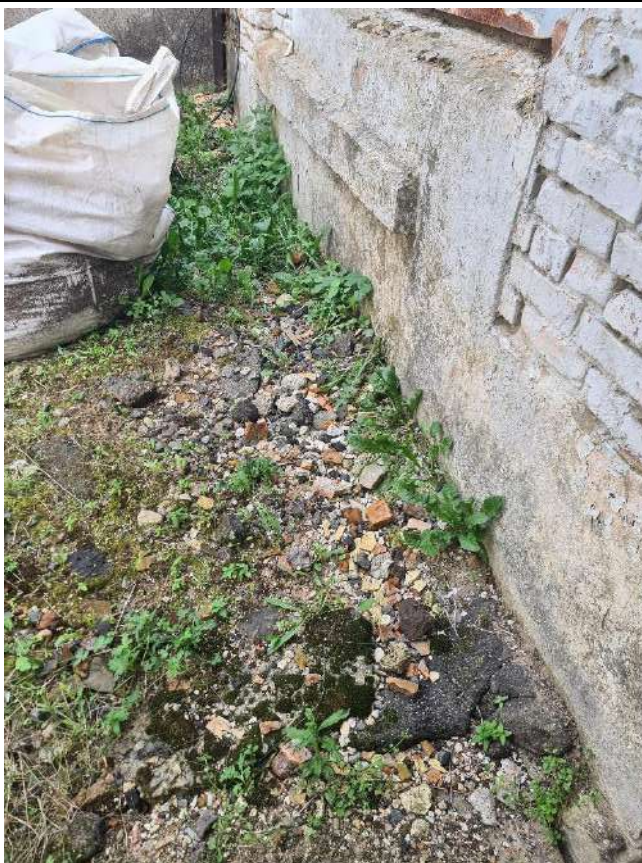
**Фото 104.** Биологическое повреждение отмостки в осях 5-4/Г

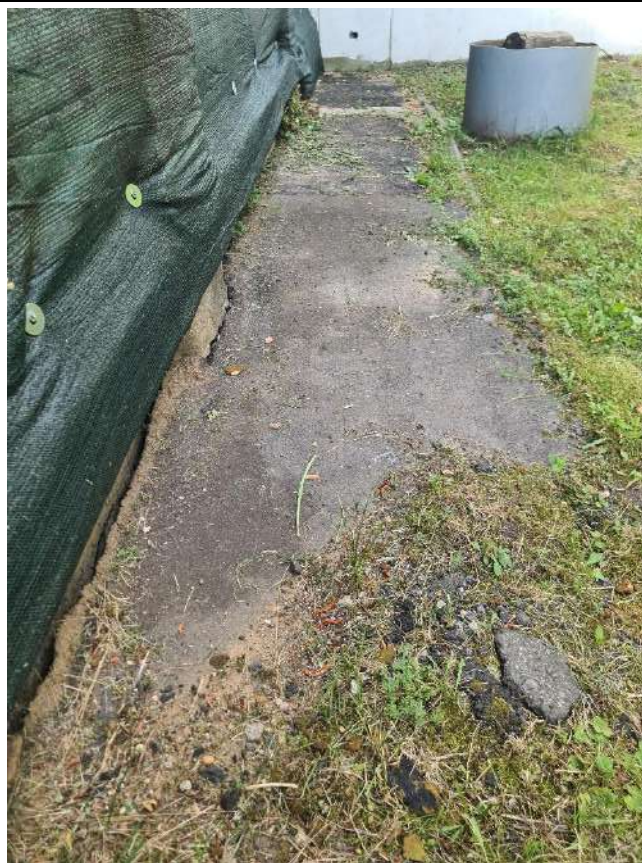
**Фото 105.** Биологическое повреждение отмостки в осях 6-8/Г

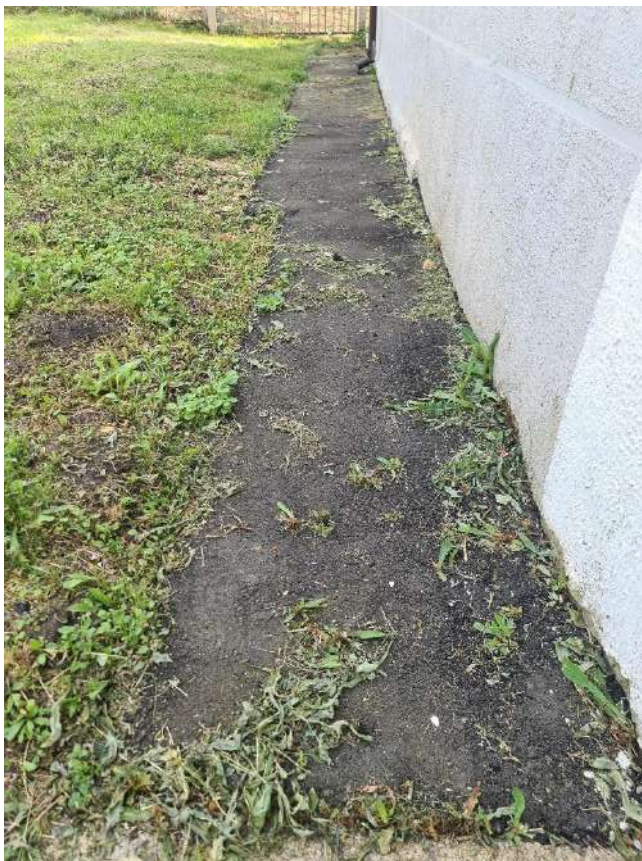
**Фото 108.** Биологическое повреждение отмостки в осях 12-9/В

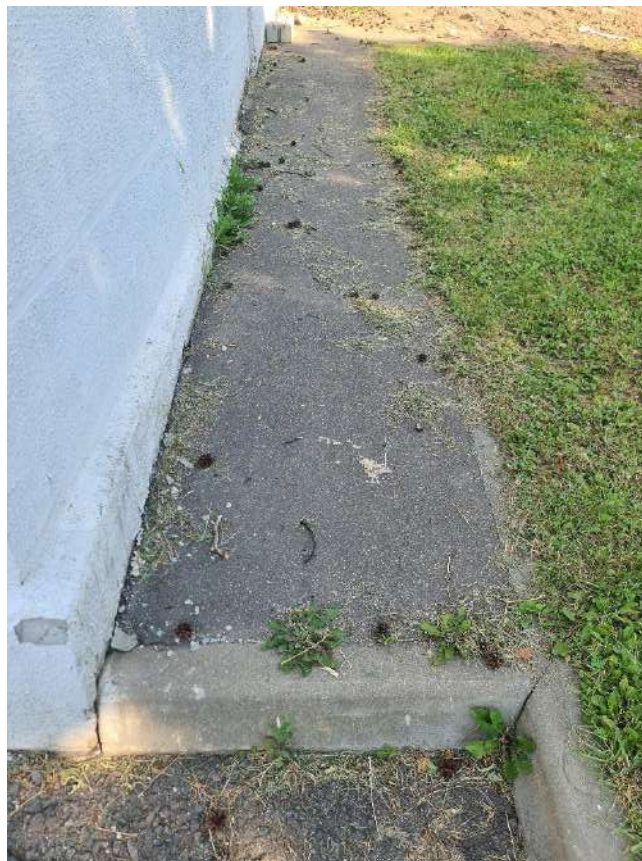
**Фото 109.** Биологическое повреждение отмостки в осях 12/А-В

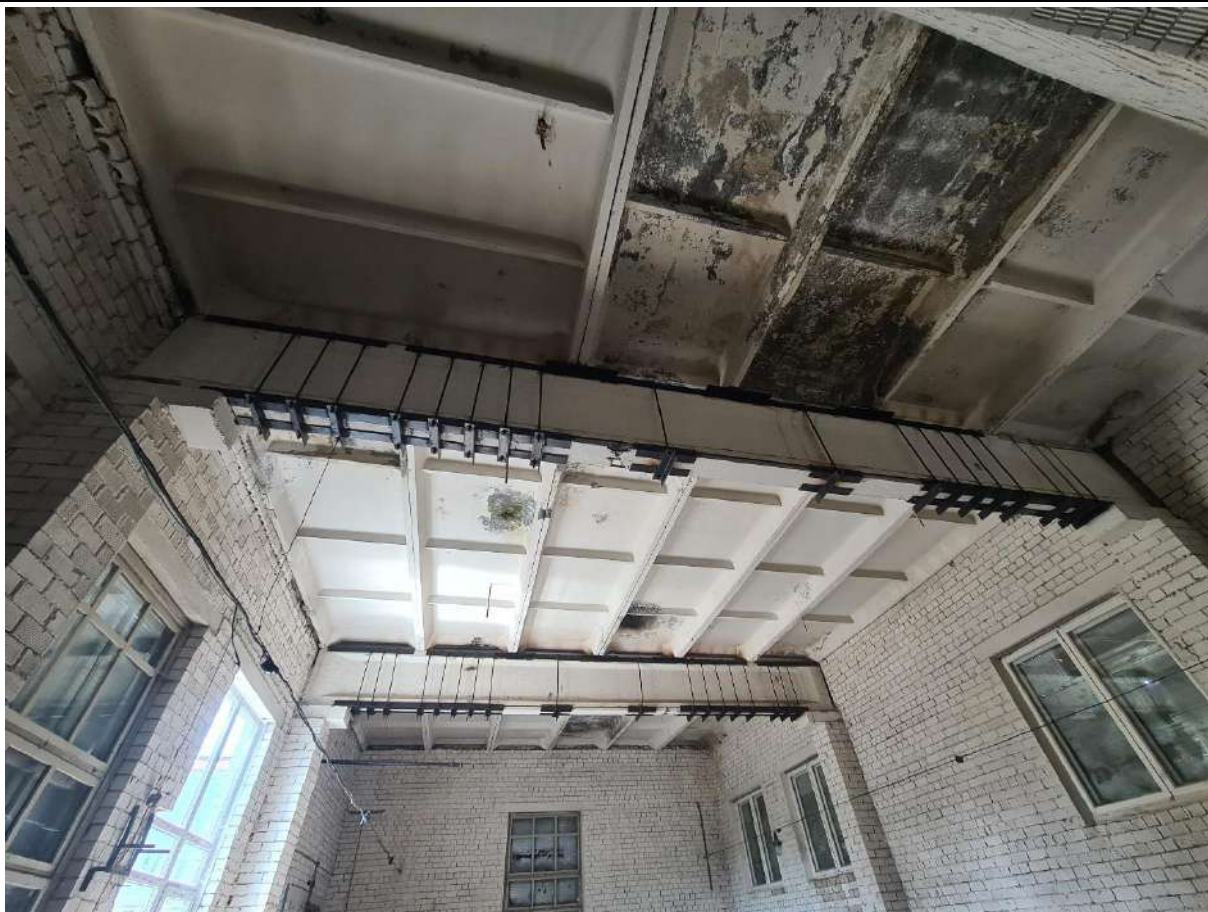
| Дополнительные сведения | В осях 1-4/В-Д, 11/А-В выполнено усиление стропильных балок (см. фото 112, 127). |

**Фото 112.** Общий вид конструкций покрытия в осях 1-4/В-Д

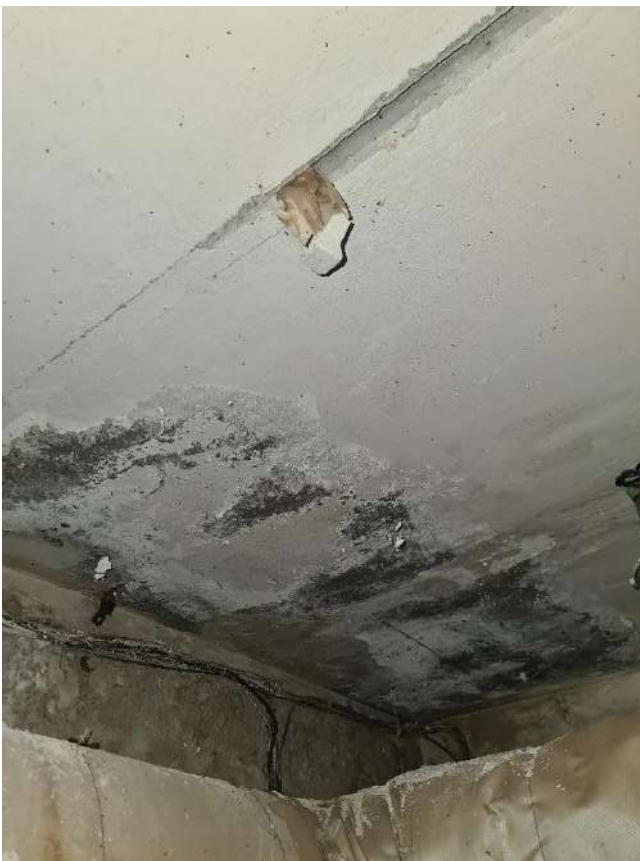
**Фото 115.** Следы увлажнения, разрушение отделочного слоя плиты перекрытия в осях 4-5/Г-В

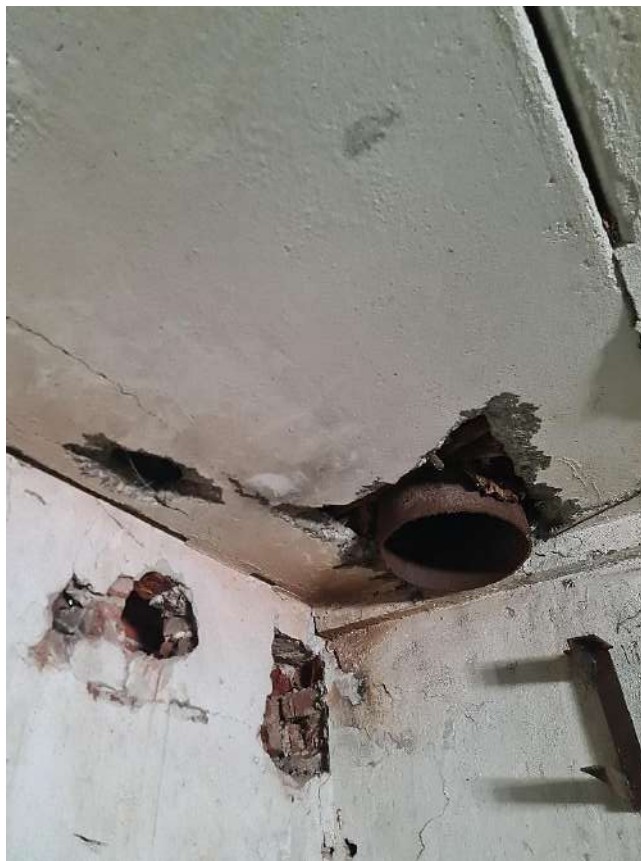
| <u>Дефекты и повреждения</u> | Следы увлажнения, разрушение отделочного слоя плит перекрытия.<br>Повреждения плит перекрытия в осях 4-5/В-Б.<br>Следы увлажнения, разрушение отделочного слоя плит покрытия в осях 1-9'/А-Д.<br>Следы увлажнения, разрушение отделочного слоя плиты покрытия в осях 11-12/Б-В. |

**Фото 116.** Повреждения плиты перекрытия в осях 4-5/В-Б

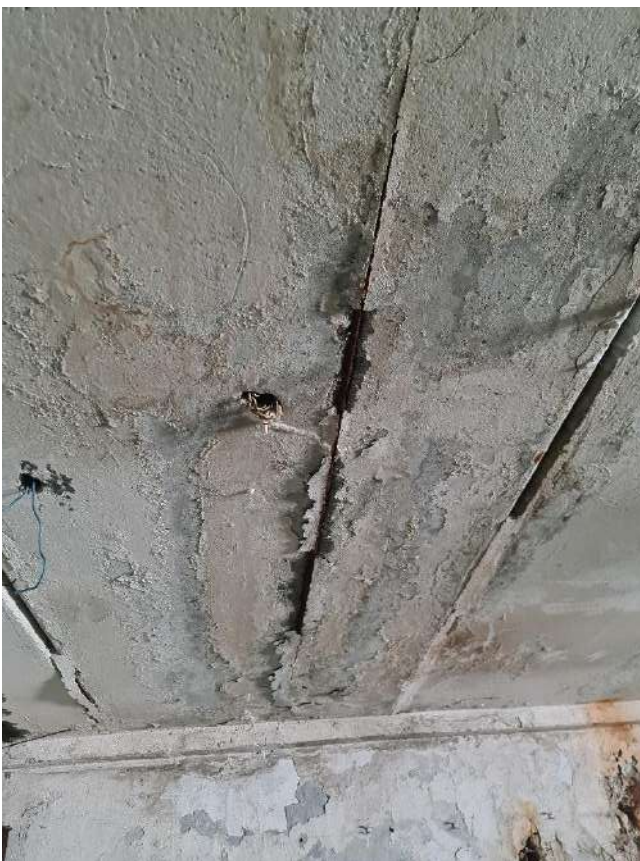
**Фото 117.** Следы увлажнения, разрушение отделочного слоя плит перекрытия в осях 4-5/В-Б

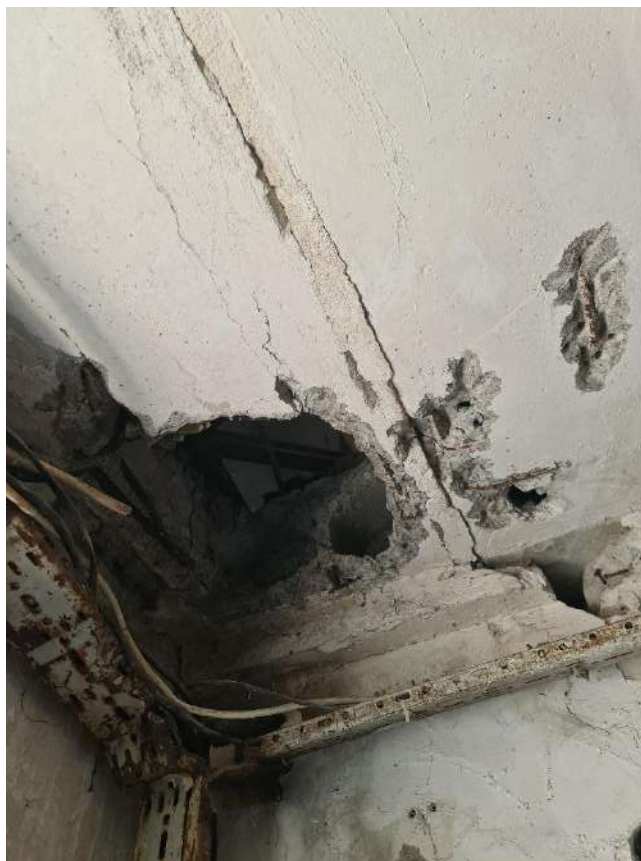
**Фото 118.** Повреждения плит перекрытия в осях 4-5/В-Б

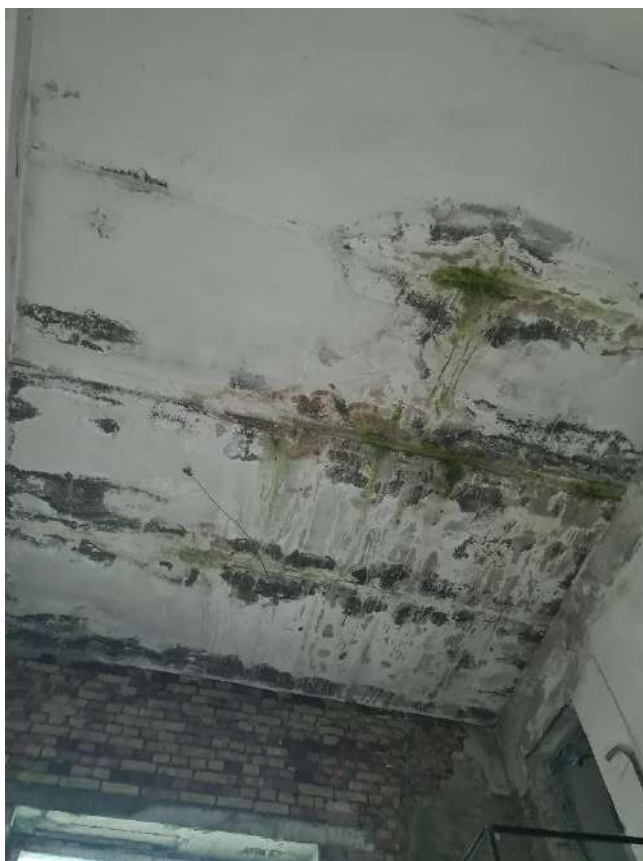
**Фото 120.** Следы увлажнения, разрушение отделочного слоя плит покрытия в осях 6-5/А-Б
