Заказчик: Государственное предприятие «Минсккоммунтеплосеть»

## ТЕХНИЧЕСКОЕ ЗАКЛЮЧЕНИЕ

по результатам детального обследования технического  
состояния строительных конструкций на объекте:  
«Детальное обследование строительных конструкций здания котельной,  
расположенного по адресу: г.Минск, ул.Карвата, 18,  
инв. №500/С-47889, (инв.11000190)»

№38-16/956-ОБ

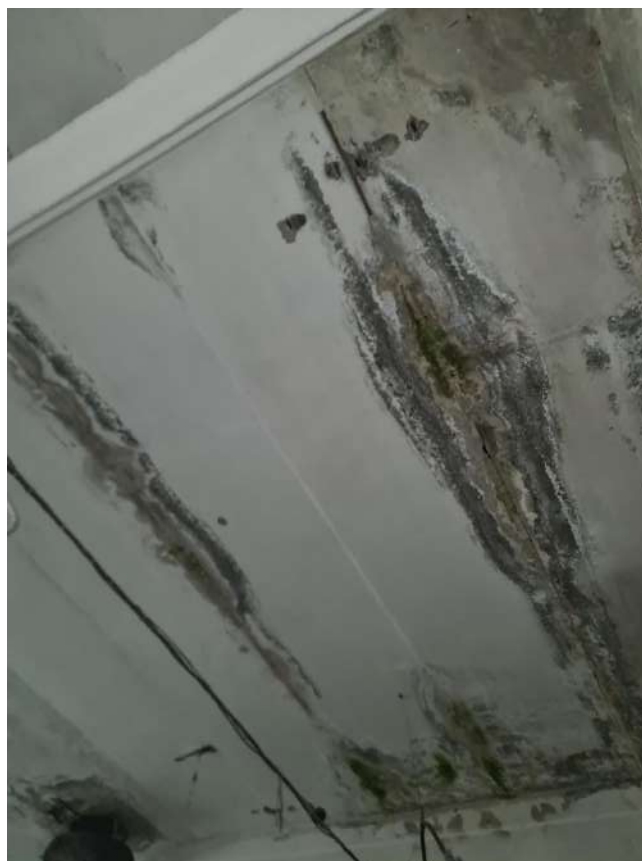
**Фото 121.** Следы увлажнения, разрушение отделочного слоя плит покрытия в осях 7-6/А-Г

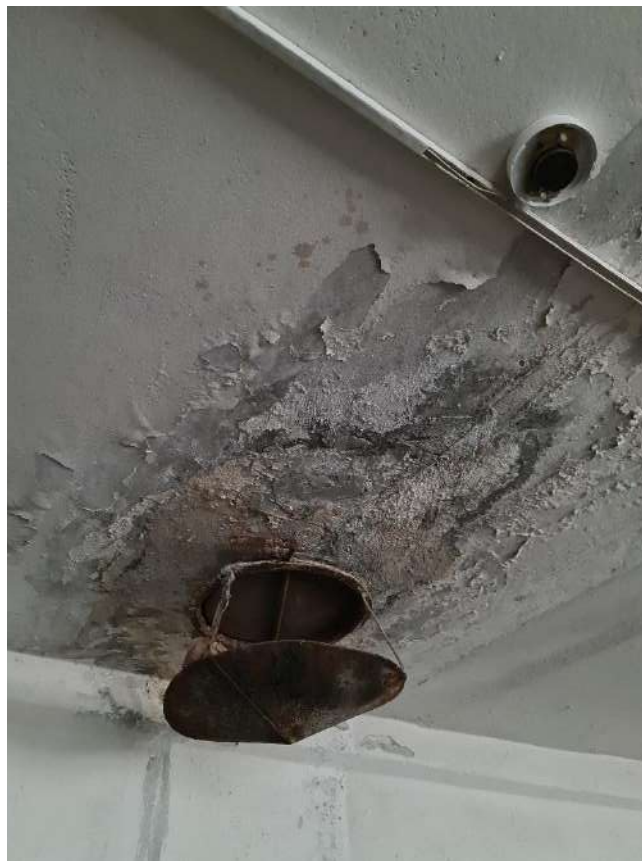
**Фото 123.** Следы увлажнения, разрушение отделочного слоя плит покрытия в осях 4-5/Б-В

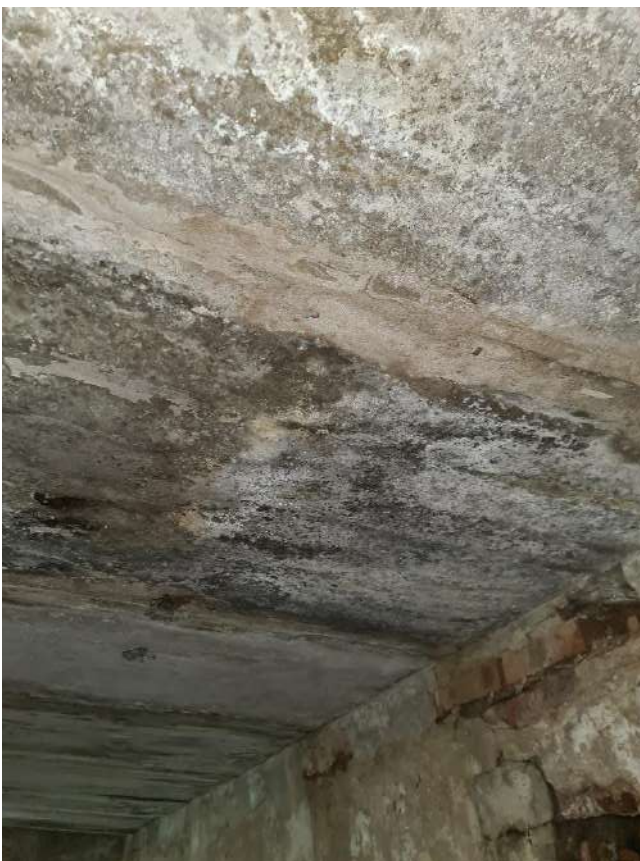
**Фото 124.** Следы увлажнения, разрушение отделочного слоя плит покрытия в осях 4-5/Б-Г

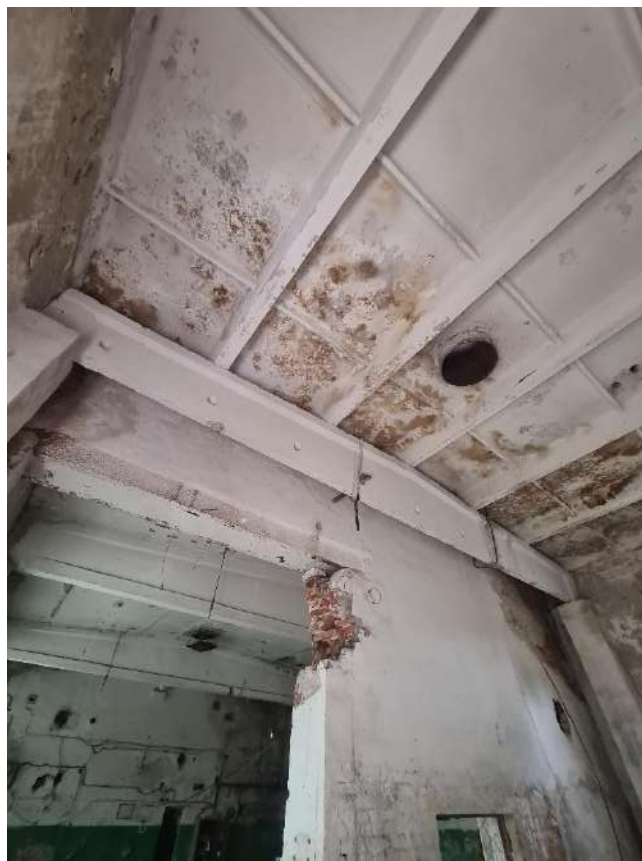
**Фото 125.** Следы увлажнения, разрушение отделочного слоя плит покрытия в осях 8-9/А-В

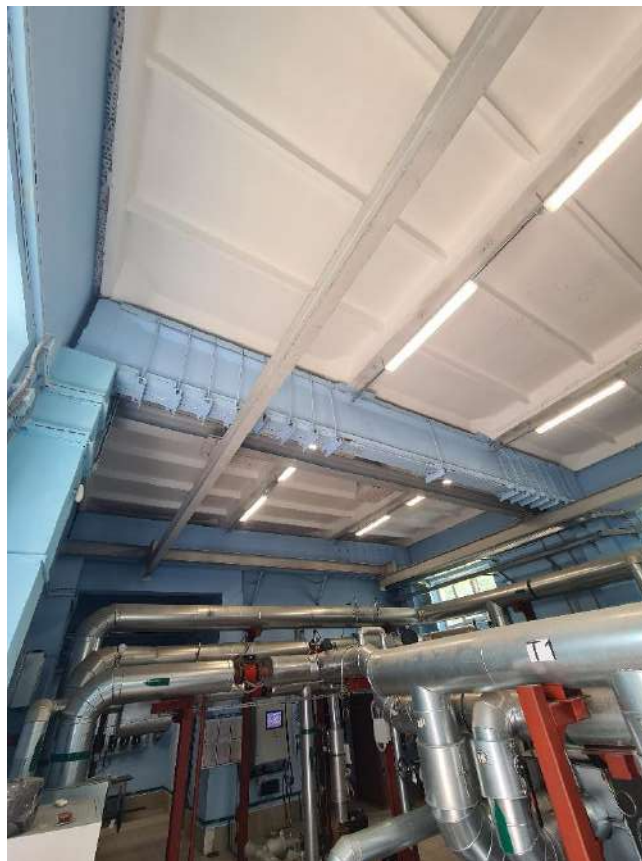
| Дополнительные сведения | В осях 1-4/В-Д, 11/А-В выполнено усиление стропильных балок (см. фото 112, 127). |

**Фото 127.** Общий вид конструкций покрытия в осях 12-10/А-В

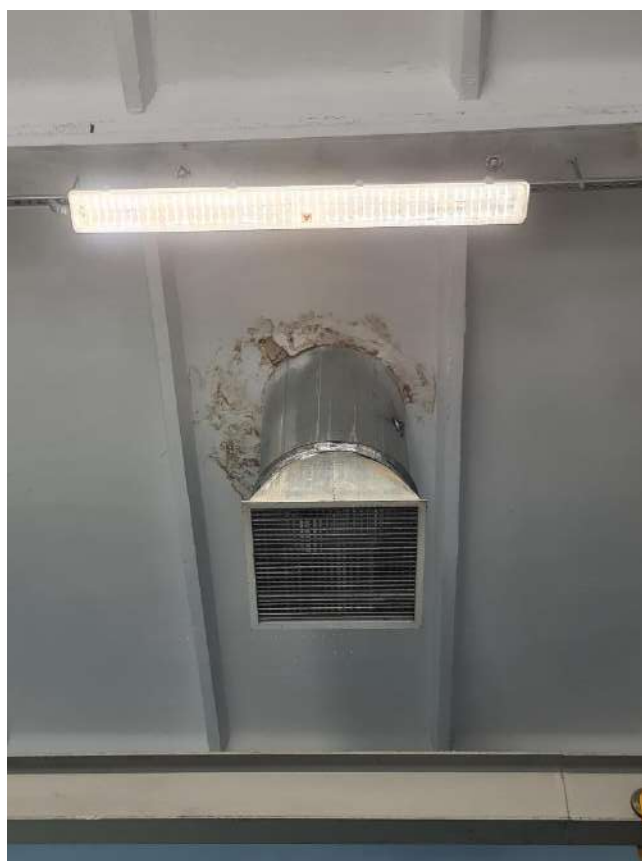
| <u>Дефекты и повреждения</u> | Следы увлажнения, разрушение отделочного слоя плит перекрытия.<br>Повреждения плит перекрытия в осях 4-5/В-Б.<br>Следы увлажнения, разрушение отделочного слоя плит покрытия в осях 1-9'/А-Д.<br>Следы увлажнения, разрушение отделочного слоя плиты покрытия в осях 11-12/Б-В. |

**Фото 129.** Следы увлажнения, разрушение отделочного слоя плиты покрытия в осях 11-12/Б-В

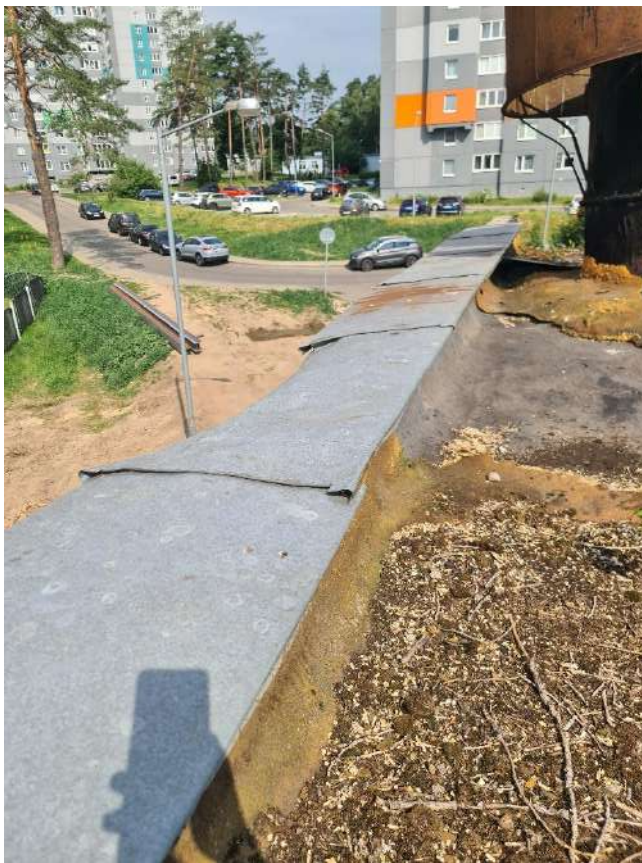
| 3.6 Кровля | | | | | | |
|---|---|---|---|---|---|---|
| <u>Дефекты и повреждения</u> | | | <p>Произрастание растительности, разрушение напыления из пенополиуретана в осях 1-4/Д-В, 4-8/Г-А.</p> <p>Повреждения, коррозия, частично отсутствуют накрывочные элементы парапетов.</p> <p>Скол карнизной плиты в осях 1/Д.</p> <p>Коррозия элементов карнизных свесов, дефлекторов.</p> <p>Разрушение кирпичной кладки парапетов в осях 4/Б-А, 8/Г.</p> | | | |

**Фото 132.** Повреждения, коррозия накрывочных элементов парапета в осях 1/Д-В

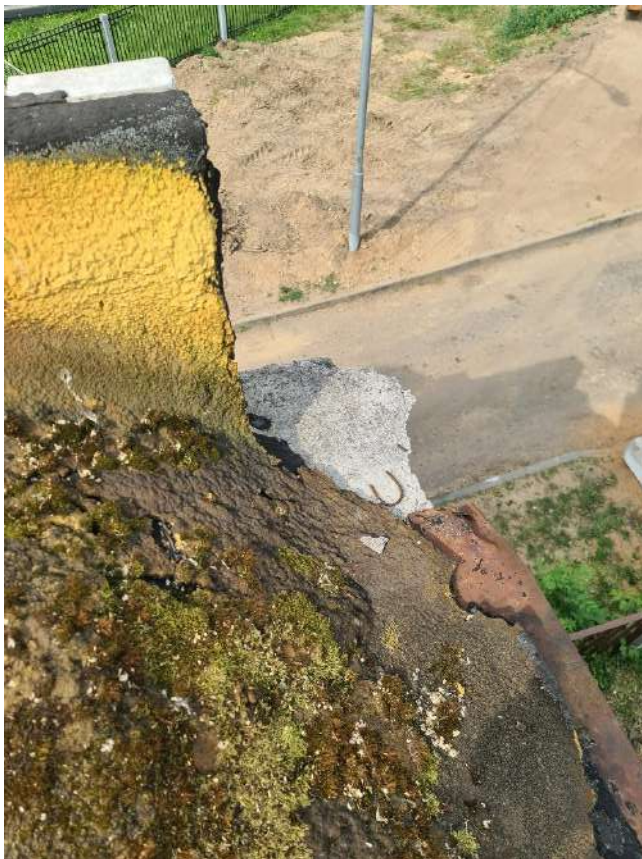
**Фото 134.** Скол карнизной плиты в осях 1/Д

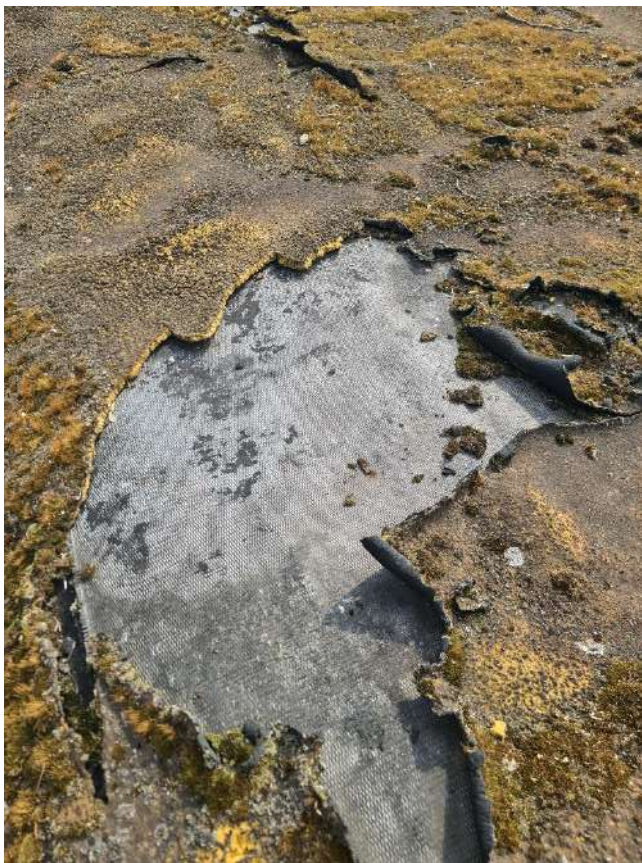
**Фото 136.** Разрушение напыления из пенополиуретана, разрушение материала кровельного покрытия

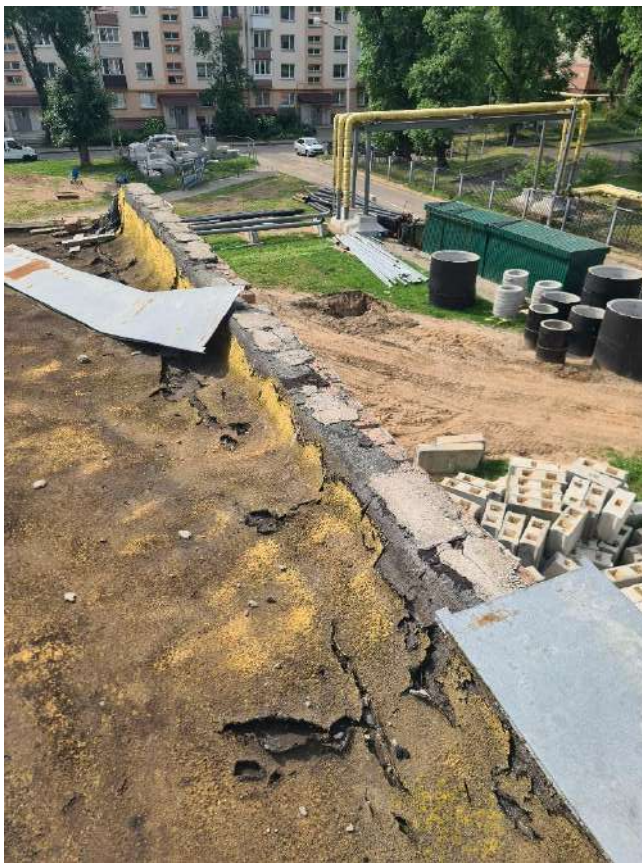
**Фото 139.** Отсутствуют накрывочные элементы парапета в осях 4/А-Б

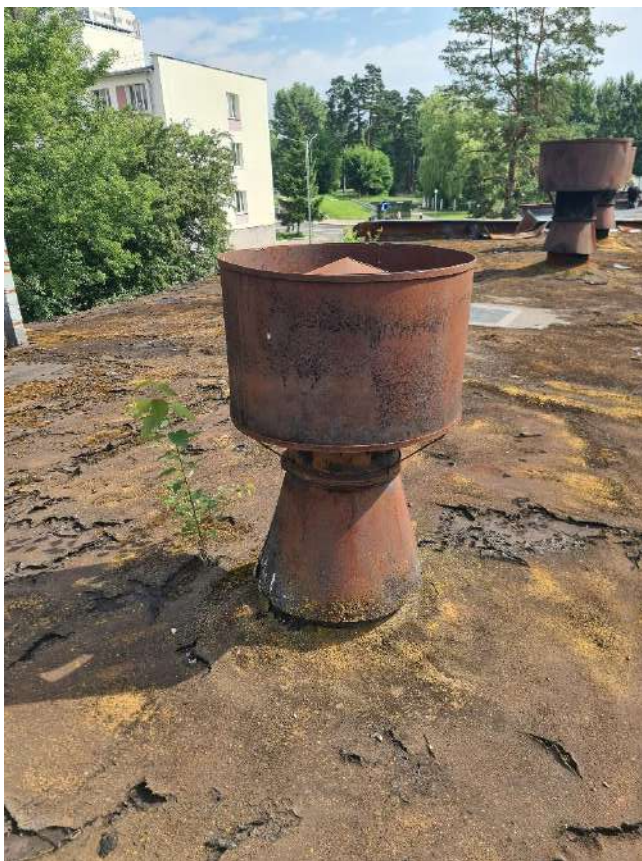
**Фото 141.** Коррозия элементов дефлектора

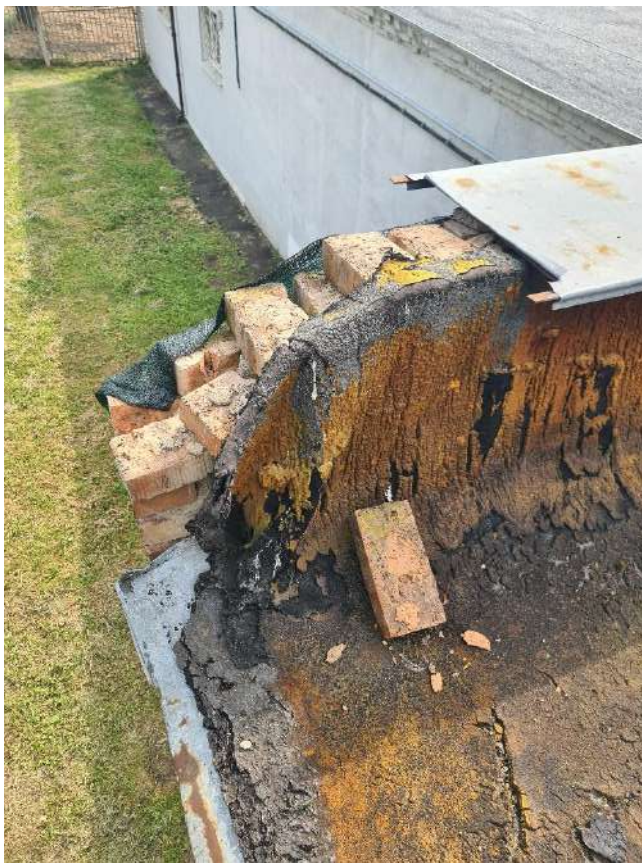
**Фото 143.** Отсутствуют накрывочные элементы, разрушение кладки парапета в осях 8/Г

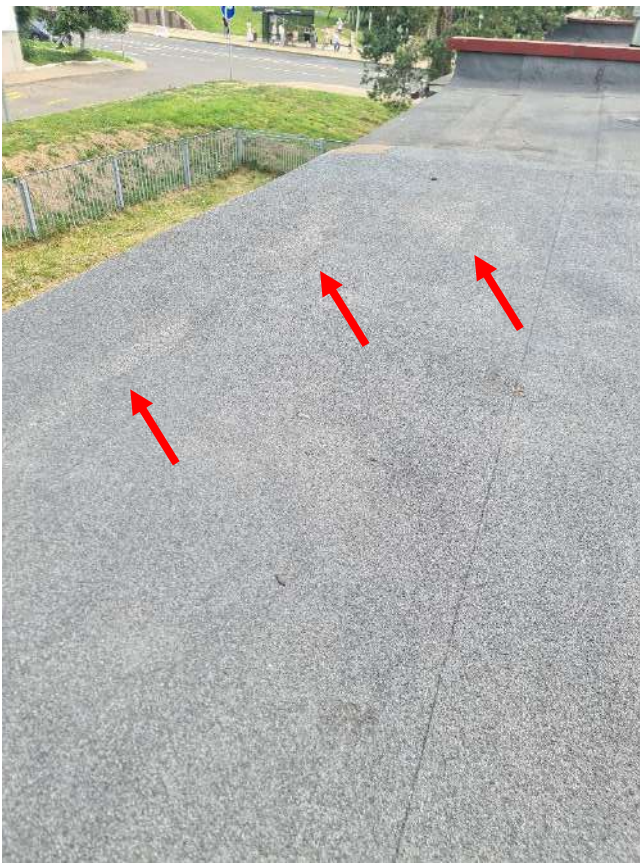
**Фото 146.** Следы застаивания атмосферных осадков на поверхности кровли в осях 8-10/В-Б

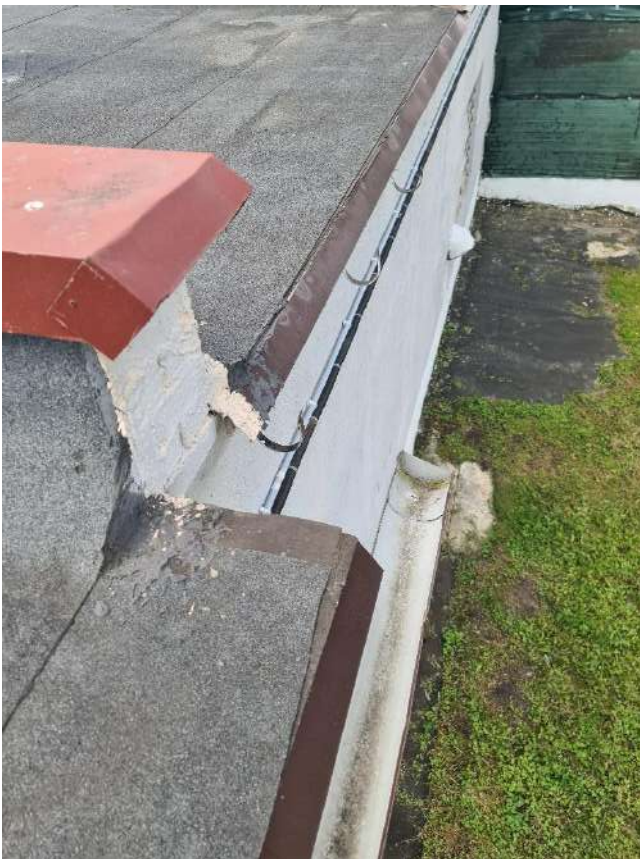
**Фото 148.** Отсутствует водосточный желоб в осях 9-10/В

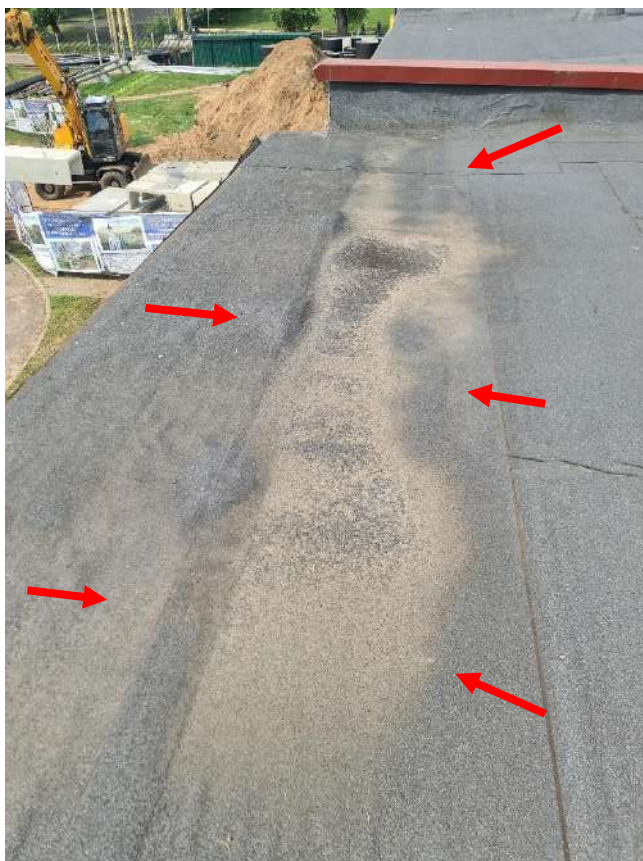
**Фото 151.** Следы застаивания атмосферных осадков на поверхности кровли в осях 10-12/Б-А

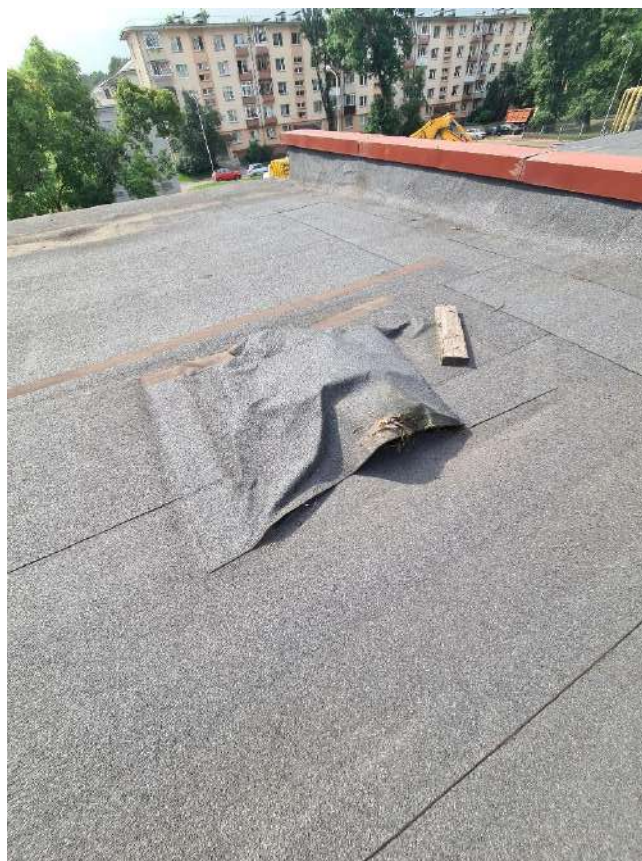
**Фото 152.** Скопление строительного мусора на поверхности кровли

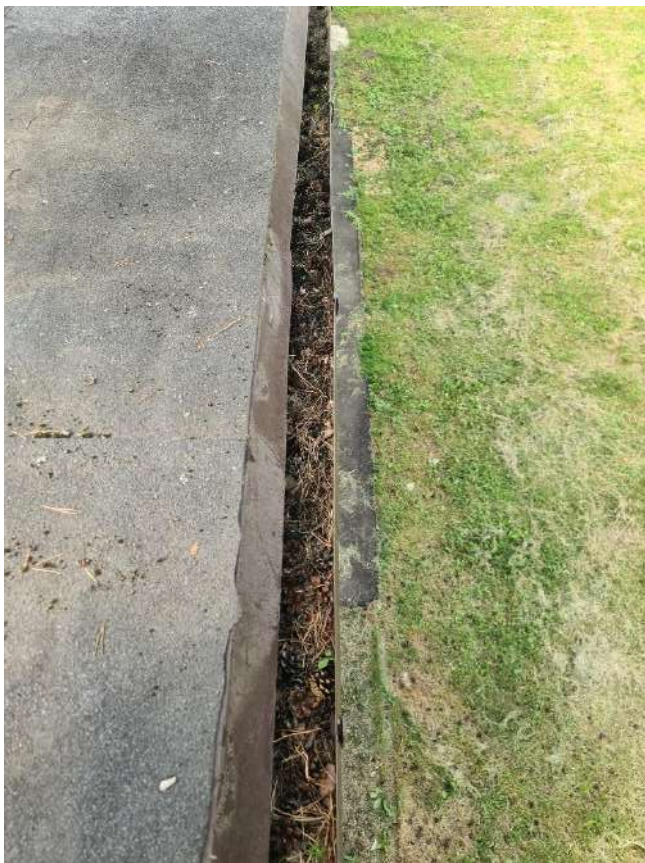
**Фото 153.** Засорение желоба водосточной системы

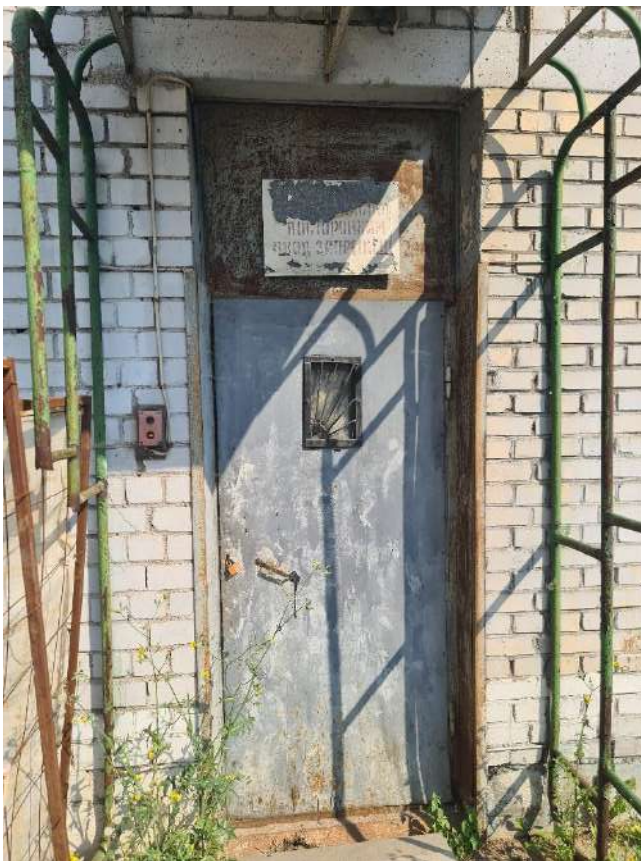
**Фото 157.** Разрушение окрасочного слоя, коррозия элементов наружного металлического дверного блока в осях 1-2/В

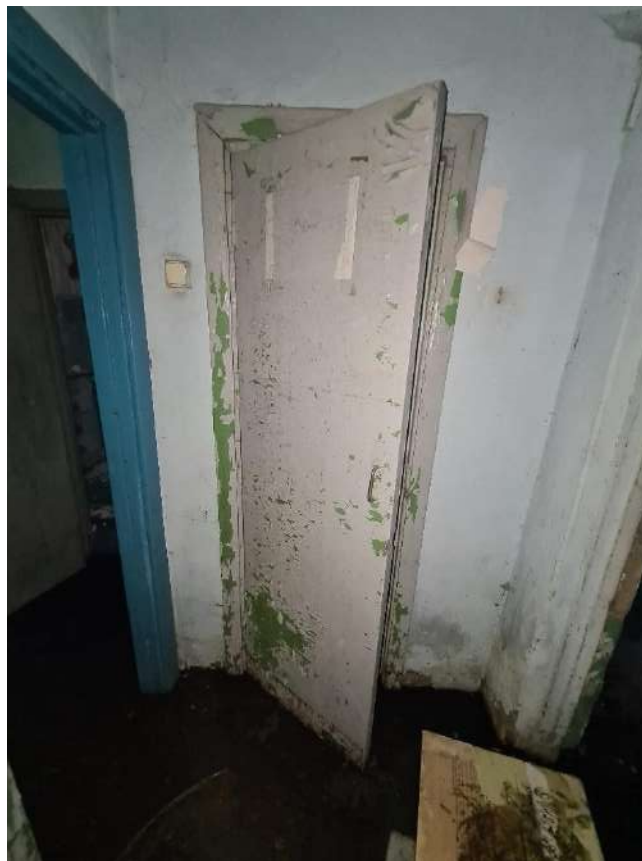
**Фото 162.** Разрушение окрасочного слоя внутреннего деревянного дверного блока в осях 4-5/Г-В

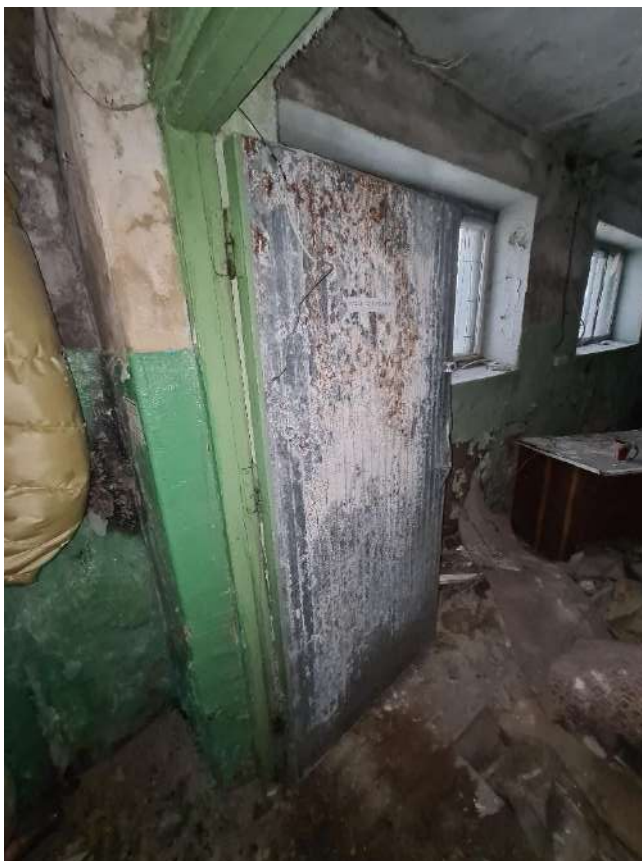
**Фото 163.** Коррозия обшивки внутреннего деревянного дверного блока в осях 5/А-Б в уровне 1-го этажа

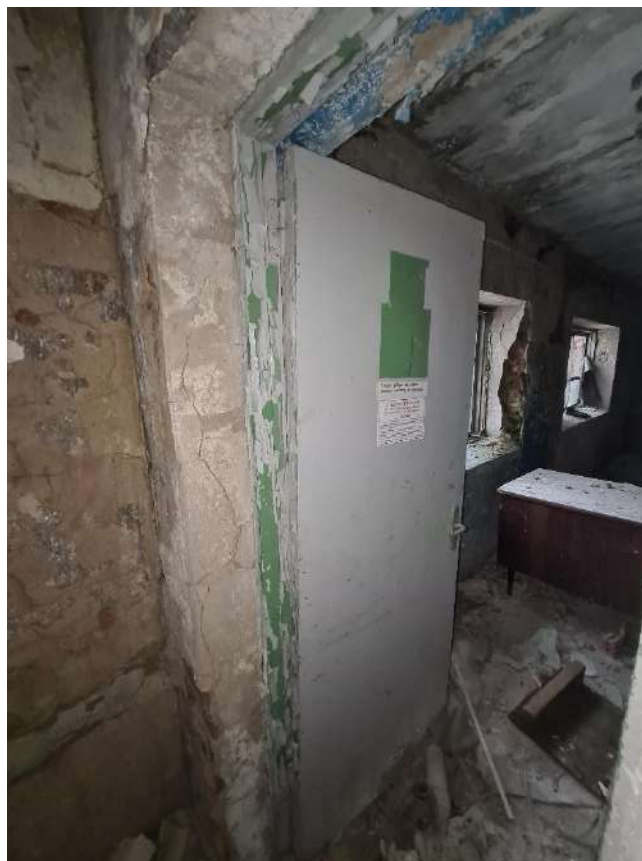
**Фото 164.** Разрушение отделочного слоя внутреннего деревянного дверного блока в осях 5/А-Б в уровне 2-го этажа

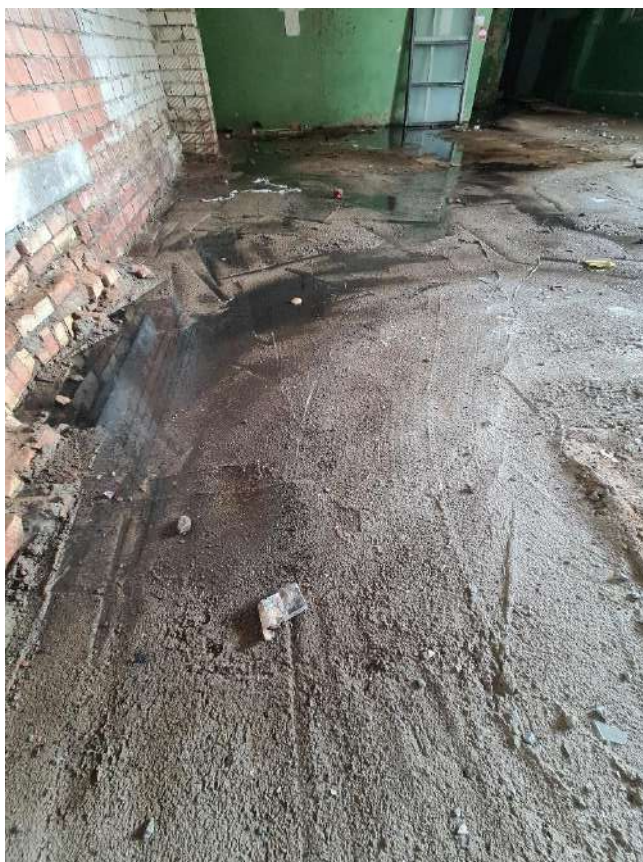
| 3.8 Полы | |
|---|---|
| <u>Дефекты и повреждения</u> | <p>Затопление поверхности пола в осях 2-4/В-Д, 4-5/Г-В вследствие протечек канализационной системы.</p> <p>Повреждения, разрушения покрытий полов в осях 1-9'/А-Д..</p> <p>Скопление строительного мусора на поверхности полов.</p> |

**Фото 177.** Затопление поверхности пола в осях 2-4/Д-В

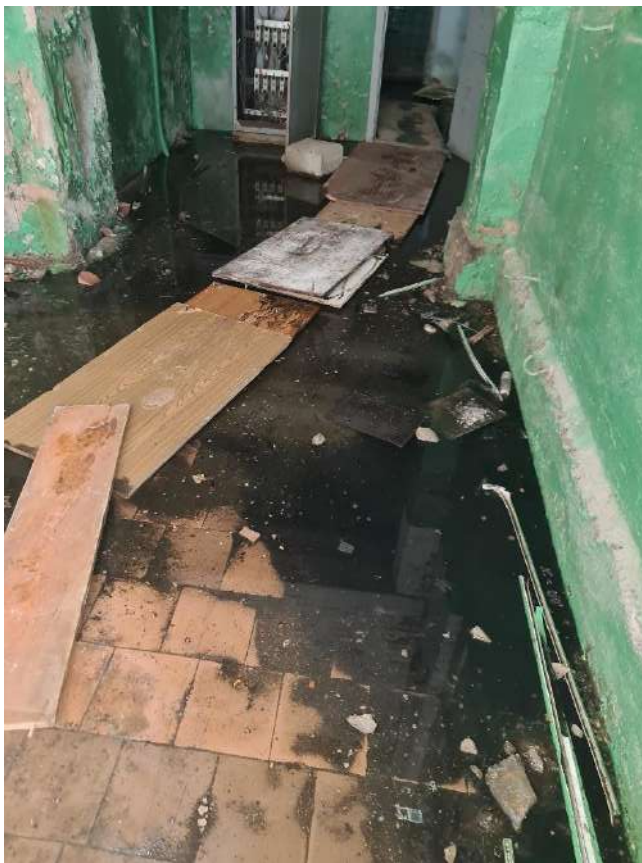
**Фото 179.** Затопление поверхности пола в осях 4-5/Г-В

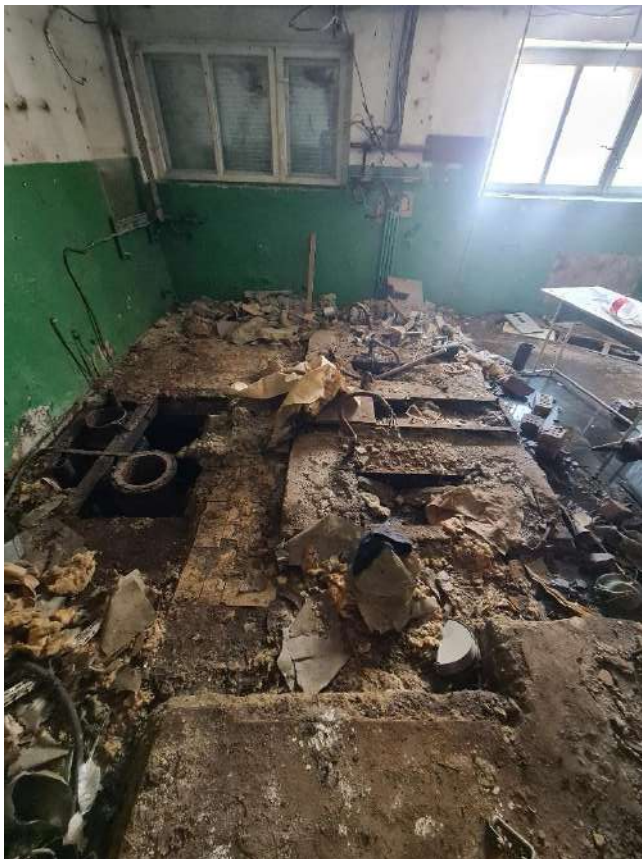
**Фото 181.** Скопление строительного мусора на поверхности пола помещения в осях 4-5/Б-В

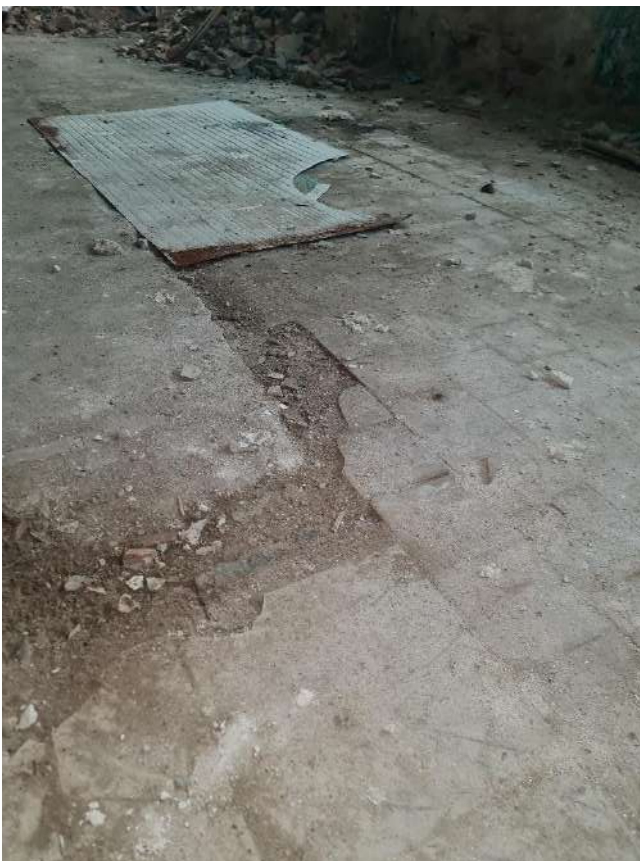
**Фото 183.** Повреждения покрытия пола из керамической плитки в осях 6-8/Б-А

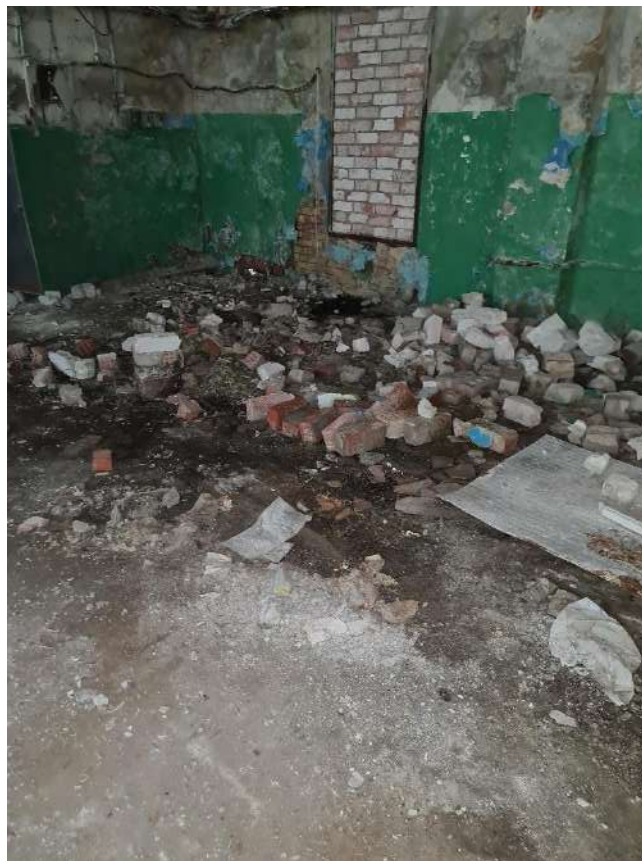
**Фото 184.** Следы увлажнения, скопление строительного мусора на поверхности пола в осях 5-6/В-Г

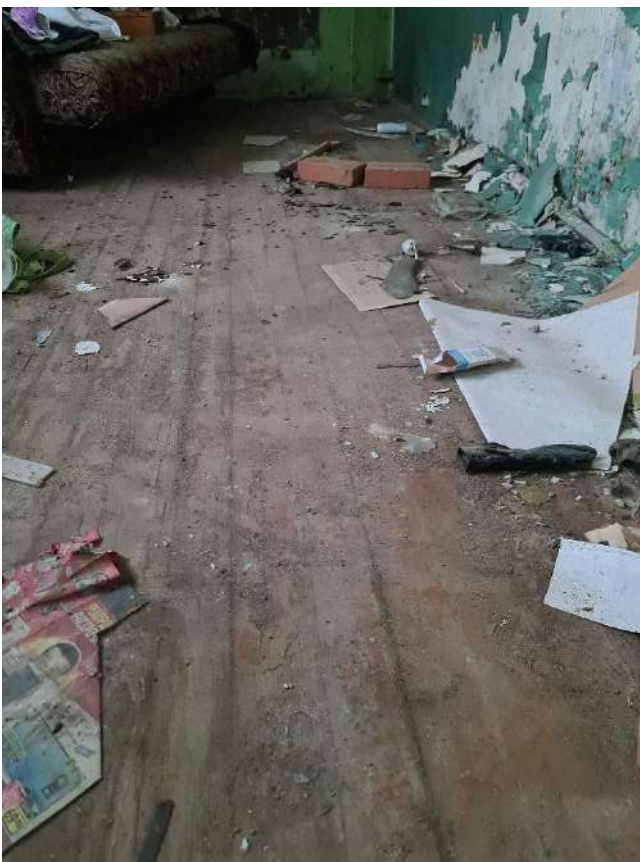
**Фото 185.** Истирание окрасочного слоя деревянного пола помещения в осях 4-5/А-Б

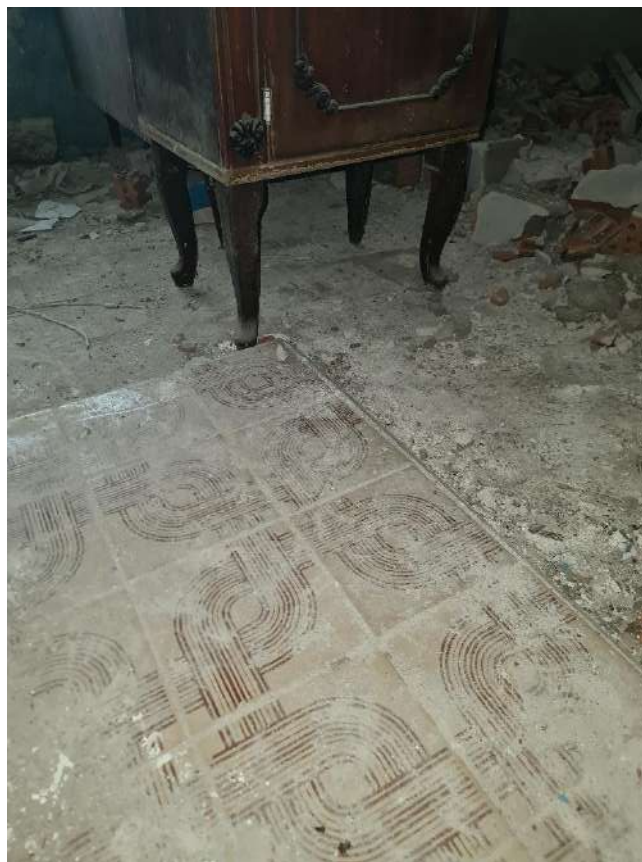
**Фото 186.** Общий вид покрытия пола из керамической плитки помещения в осях 4-5/А-Г в уровне 2-го этажа

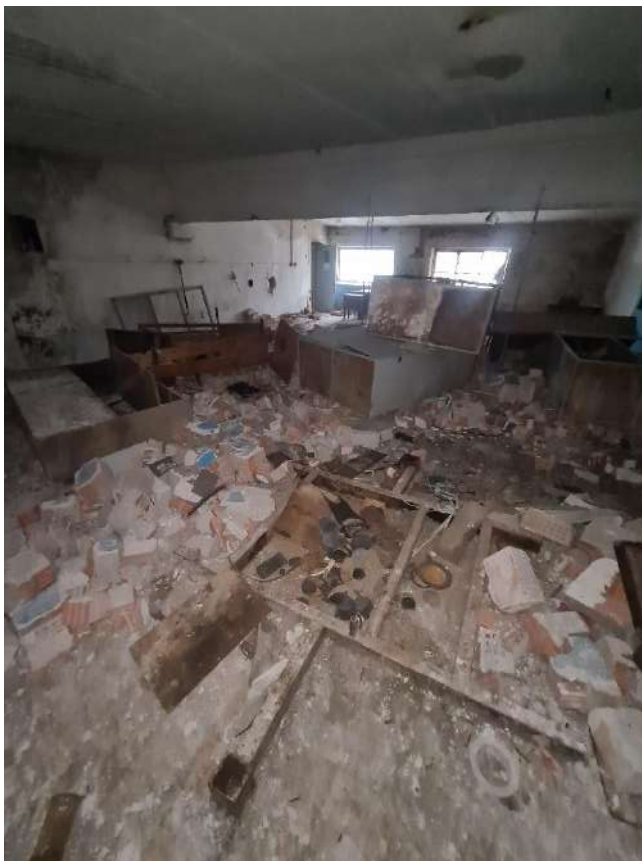
**Фото 187.** Скопление строительного мусора на поверхности пола помещения в осях 4-5/А-Г в уровне 2-го этажа

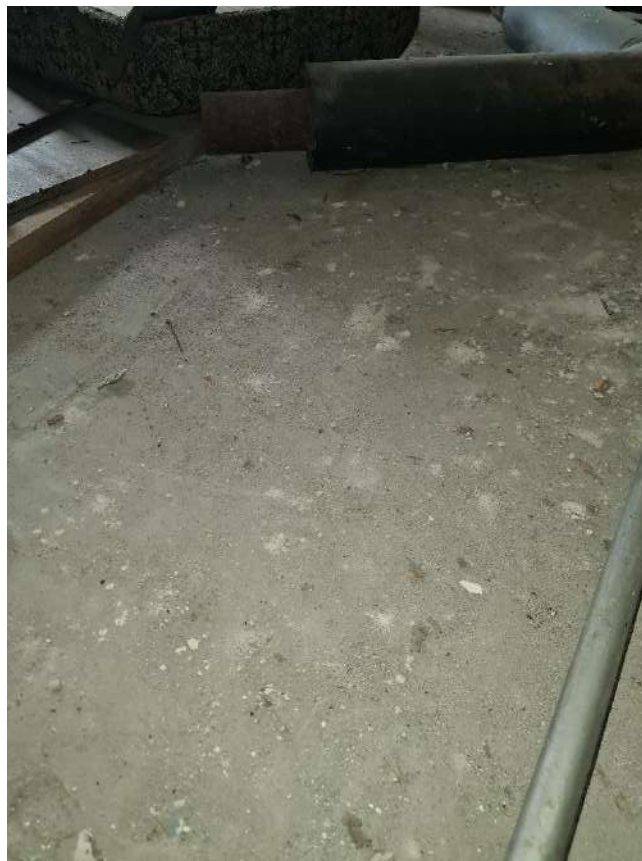
**Фото 188.** Общий вид бетонного пола помещения в осях 8-9'/А-В

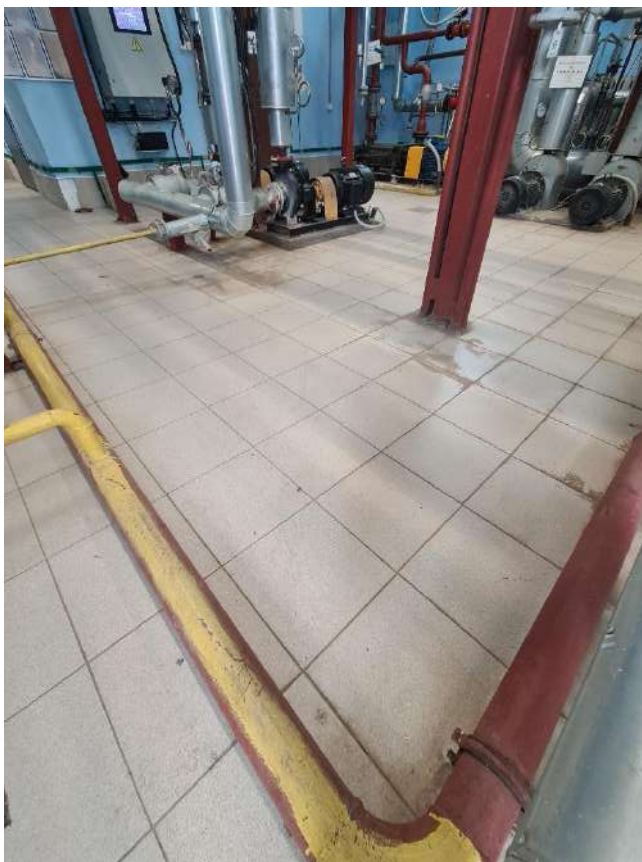
**Фото 189.** Общий вид покрытия пола из керамической плитки помещения в осях 9'-12/А-В

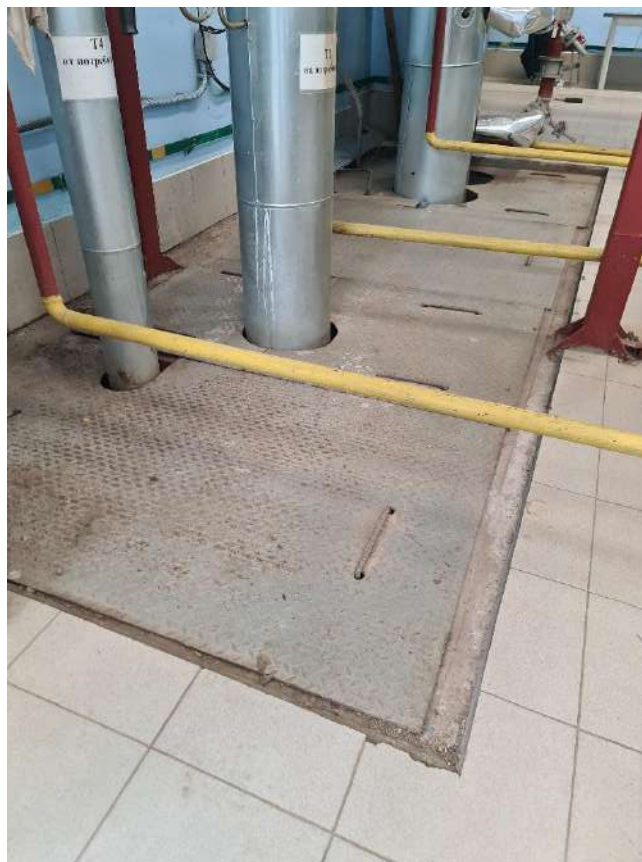
**Фото 190.** Общий вид металлических настилов технологических прямков

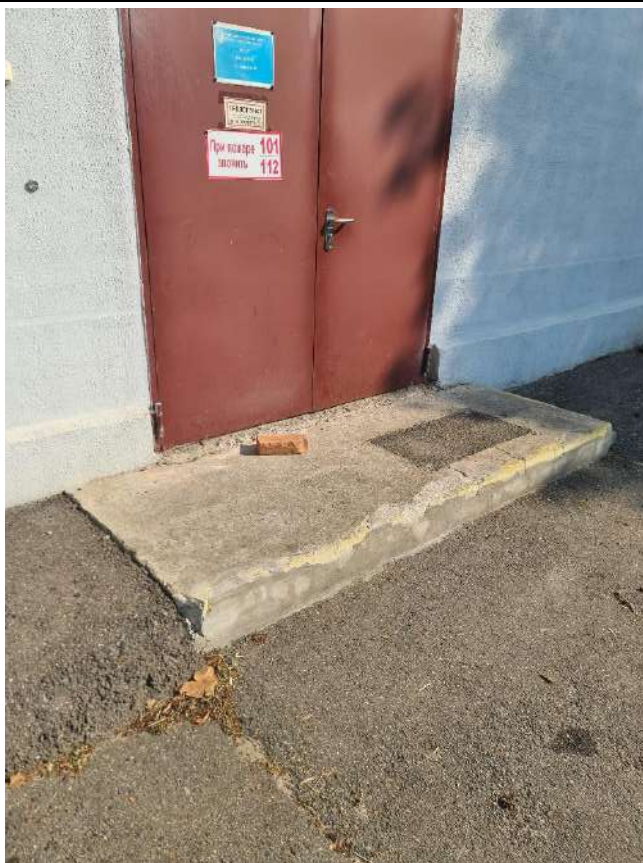
**Фото 191.** Сколы бетона, выбоины площадки бетонного крыльца в осях 10-12/А

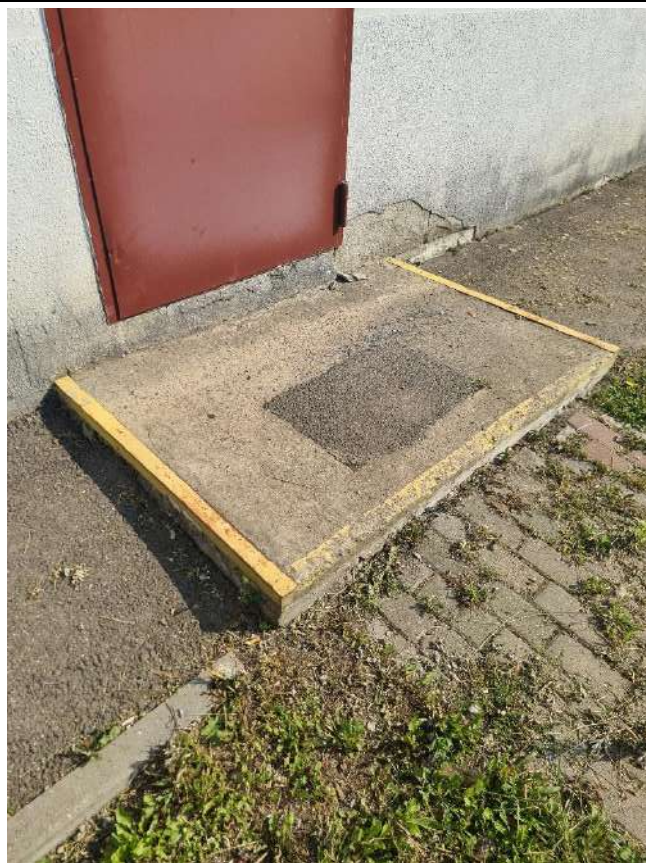
**Фото 192.** Сколы бетона, выбоины площадки бетонного крыльца в осях 8-9/А

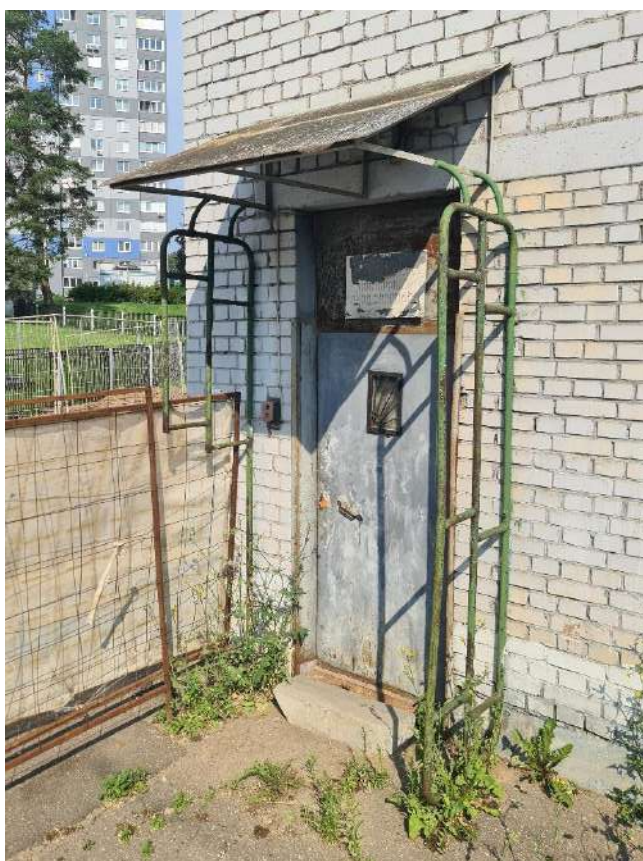
**Фото 193.** Разрушение окрасочного слоя, коррозия элементов металлического козырька в осях 1-2/В

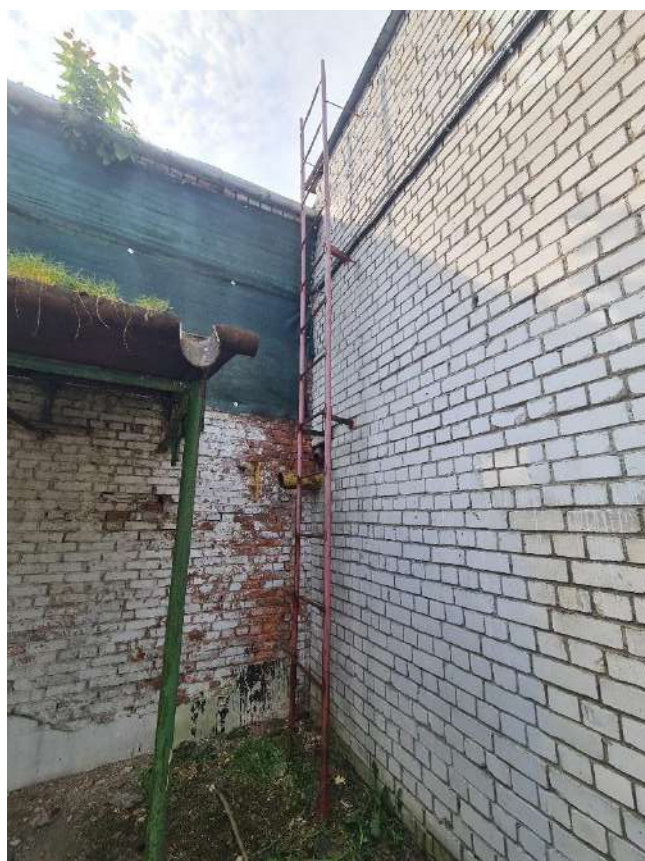
**Фото 194.** Общий вид металлической фасадной лестницы в осях 4/Г

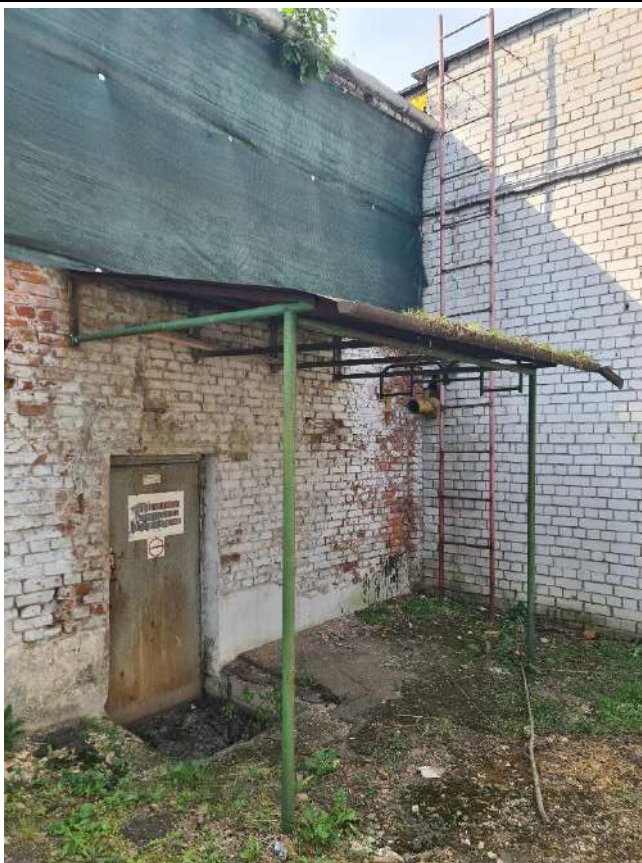
**Фото 195.** Разрушение окрасочного слоя, коррозия элементов металлического козырька в осях 5-4/Г

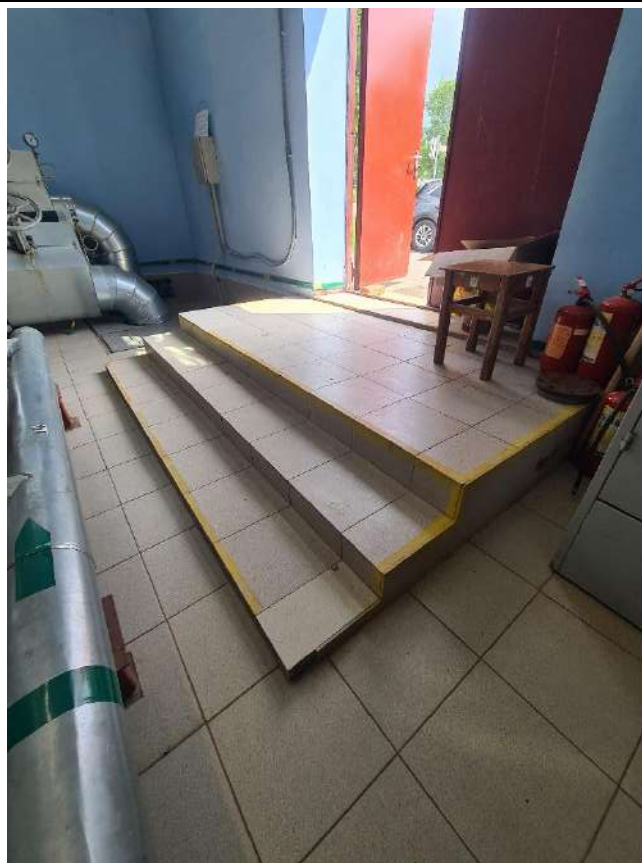
**Фото 196.** Общий вид площадки со ступенями в осях 12-11/А-Б

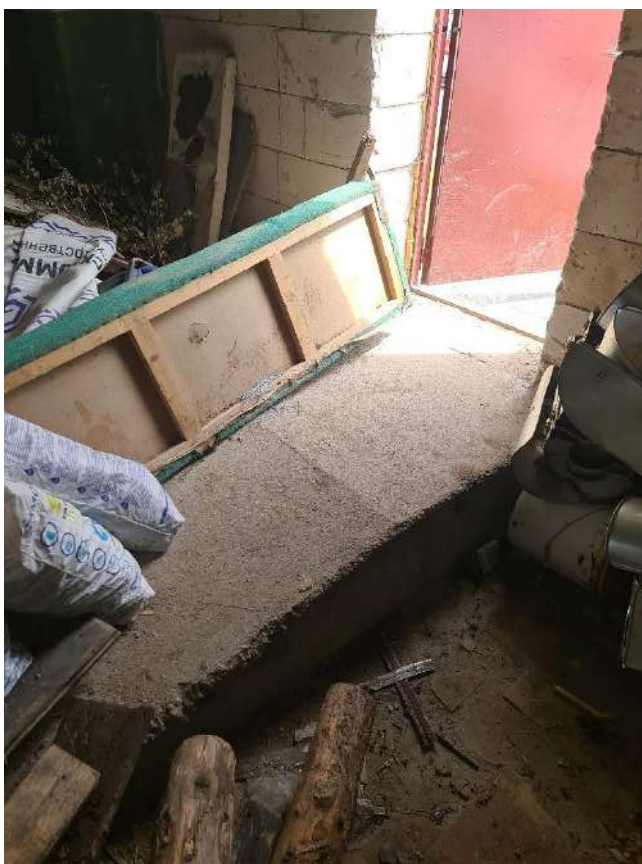
**Фото 197.** Общий вид площадки с пандусом в осях 9-8/А-Б
