Заказчик: Государственное предприятие «Минсккоммунтеплосеть»

## ТЕХНИЧЕСКОЕ ЗАКЛЮЧЕНИЕ

по результатам детального обследования технического  
состояния строительных конструкций на объекте:  
«Детальное обследование строительных конструкций здания котельной,  
расположенного по адресу: г.Минск, ул.Карвата, 18,  
инв. №500/С-47889, (инв.11000190)»

№38-16/956-ОБ

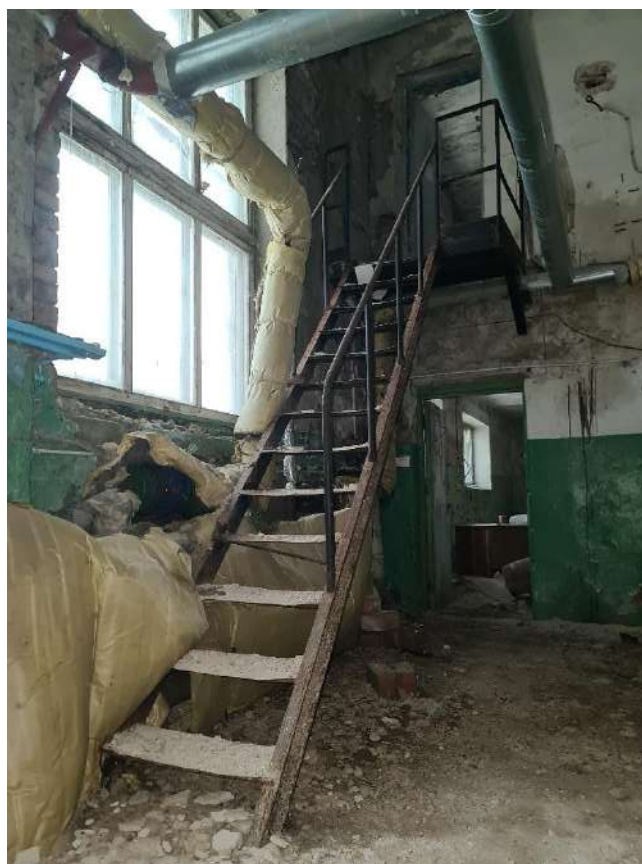
**Фото 198.** Коррозия элементов металлической лестницы в осях 5-6/А-Б
